## BITACORA ELECTRÓNICA DE OBRA

| Si | 80 | 05-05-2021 | Carretera Chuquicara-Puente<br>Quiroz – Taucá-Cabana-<br>Huandoval-Pallasca, Tramo:<br>Taucá- Pallasca | NATALY SUSI CABALLON<br>PAUCAR |

INFORME DIARIO N°80-2021-MNT. TAUCA-PALLASCA/NSCP

## Panel Fotográfico de la Bitacora de Obras

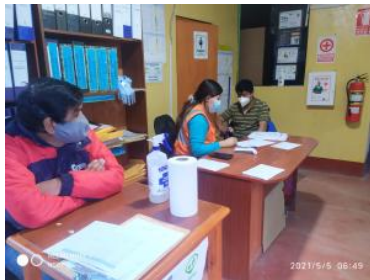
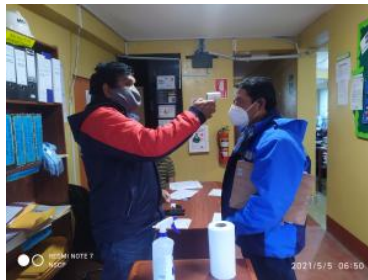
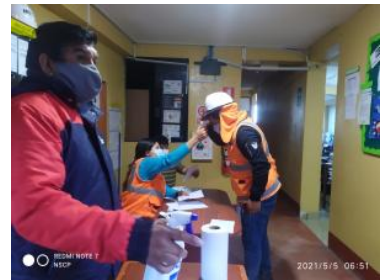
- CONTROL DE TEMPERATURA, RELLENADO DE FICHA DE SINTOMATOLOGÍA COVID Y DESINFECCIÓN DE MANOS DEL PERSONAL DE SUPERVISIÓN ANTES REALIZAR SUS ACTIVIDADES.
- TRIAJE A LOS COLABORADORES QUE SE ESTAN REINCORPORANDO.

- SE APRECIA A LA ENFERMERA Y AL ESPECIALISTA DE SEGURIDAD TOMANDO LA TEMPERATURA A LOS COLABORADORES DE SUPERVISIÓN ANTES DE REALIZAR SUS ACTIVIDADES.
- CONTROL DEL RELLENADO DE LA FICHA SINTOMATOLOGICA.

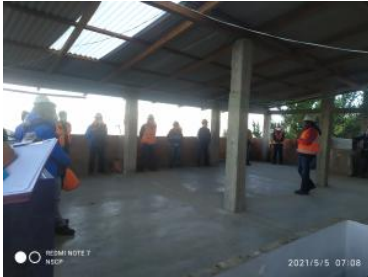
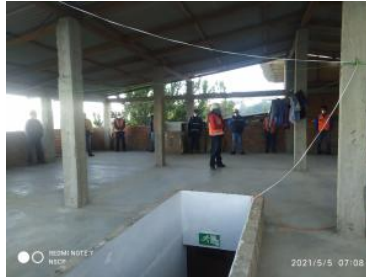
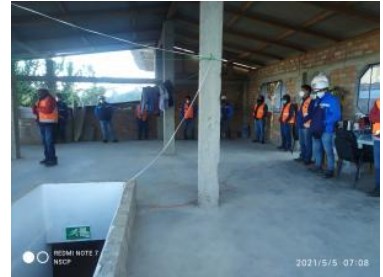
CHARLA DE SEGURIDAD, SALUD PARA LOS COLABORADORES DE SUPERVISIÓN.

-SE APRECIA AL ESPECIALISTA DE SEGURIDAD DANDO LA CHARLA, TEMA: INCIDENTES/ACCIDENTES.

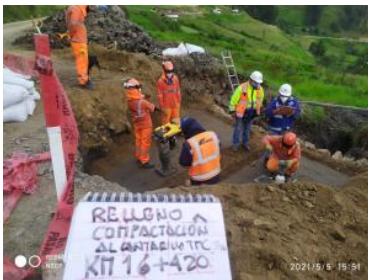
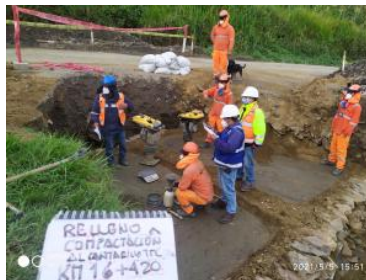
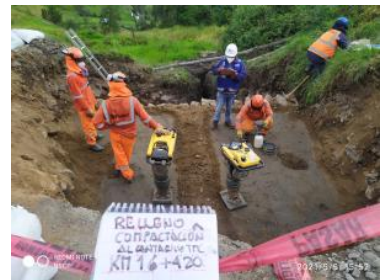
RELLENO Y COMPACTADO DE ALCANTARILLA TMC Ø 36" UBICADO EN EL KM 16+420.  
DENSIDAD DE CAMPO MÉTODO CONO DE ARENA.

MO: 2 TÉCNICOS DE CONTROL DE CALIDAD (SUPERVISIÓN Y CONTRATISTA), 1 CONTROLADOR DE OBRAS DE ARTE DE SUPERVISIÓN, 2 AUXILIARES DE CONTROL DE CALIDAD (SUPERVISIÓN Y CONTRATISTA), 1 OFICIAL, 3 PEONES, 1 OPERADOR, 2 VIGÍAS.

EM: 2 VIBROCOMPACTADORES, 1 RETROEXCAVADORA, EQUIPO DE DENSIDAD DE CAMPO, HERRAMIENTAS MANUALES.

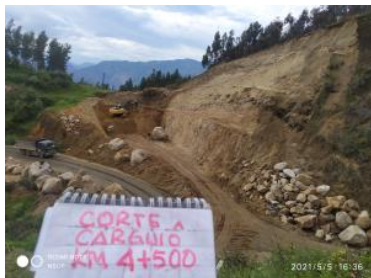
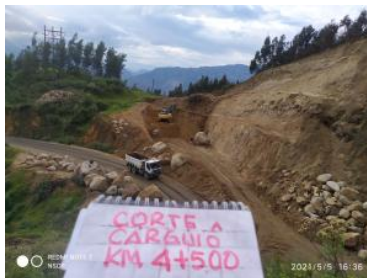
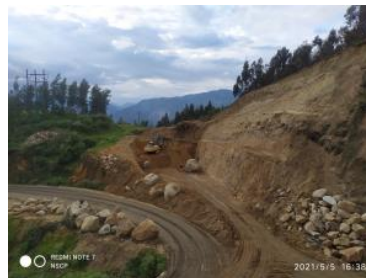
CORTE Y CARGUÍO EN EL KM 4+500.

MO: 1 INGENIERO ASISTENTE, 1 CAPATAZ, 1 PERSONAL DE PISO, 5  
OPERADORES, 2 VIGÍAS.

EM: 1 EXCAVADORA SOBRE ORUGA, 4 VOLQUETES.

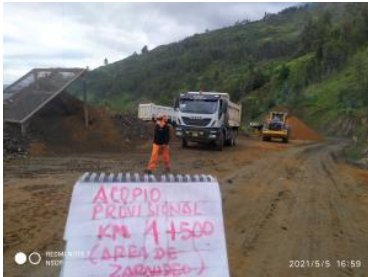
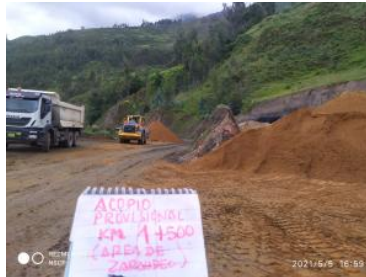
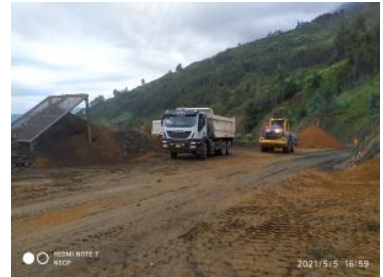
ACOPIO PROVISIONAL KM 1+500.

ÁREA DE ZARANDEO PARA OBTENER MATERIAL DE RELLENO Y OVER.

EL MATERIAL ZARANDEADO PARA RELLENO, SE ESTA TRASLADANDO PARA SER ACOPIADO EN EL KM 1+350.

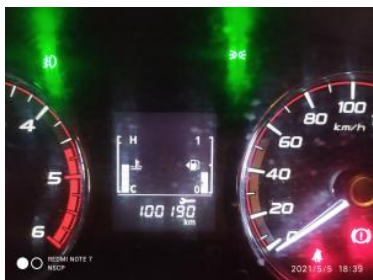
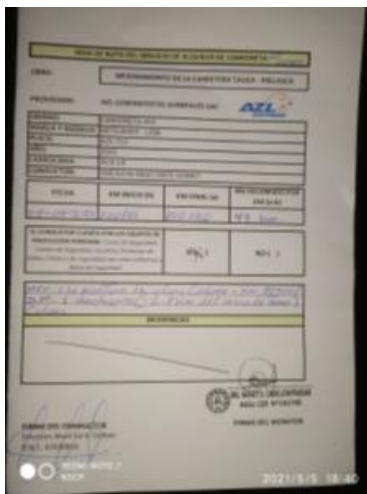
CONTROL DEL KILOMETRAJE DE LA CAMIONETA.

CONTROL DEL KILOMETRAJE DE LA CAMIONETA PARA LOS TRABAJOS DE MONITOREO.

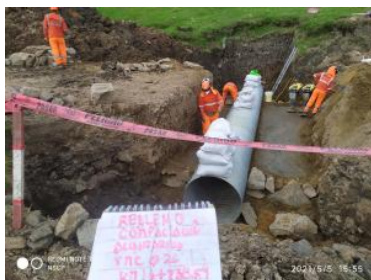
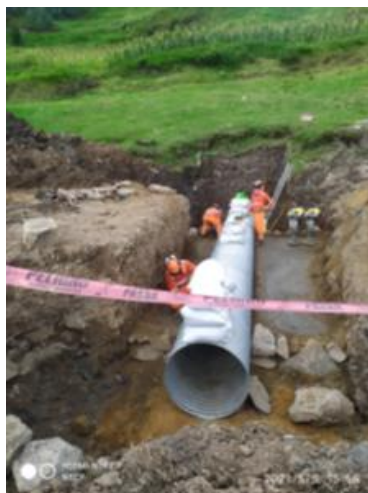
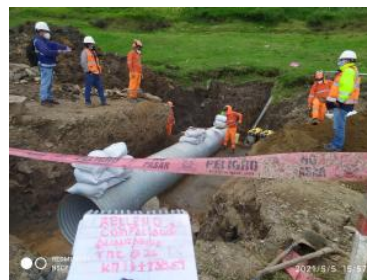
RELLENO Y COMPACTADO DE ALCANTARILLA TMC Ø 36" UBICADO EN EL KM  
16+238.59.

DENSIDAD DE CAMPO MÉTODO CONO DE ARENA.

MO: 2 TÉCNICOS DE CONTROL DE CALIDAD (SUPERVISIÓN Y CONTRATISTA), 1 CONTROLADOR DE OBRAS DE ARTE DE SUPERVISIÓN, 2 AUXILIARES DE CONTROL DE CALIDAD (SUPERVISIÓN Y CONTRATISTA), 1 CAPATAZ, 1 OFICIAL, 3 PEONES, 1 OPERADOR, 2 VIGÍAS. EM: 2 VIBRO COMPACTADORES, 1 RETROEXCAVADORA, EQUIPO DE DENSIDAD DE CAMPO, HERRAMIENTAS MANUALES.

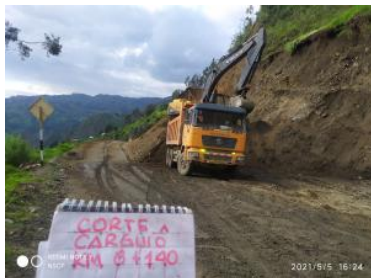
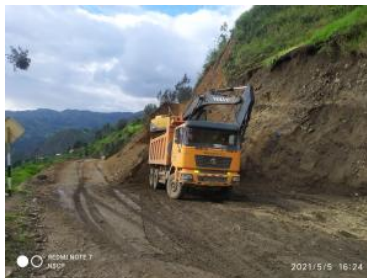
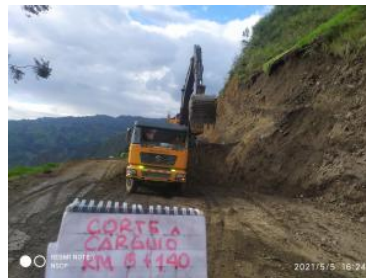
CORTE Y CARGUÍO EN EL KM 8+140.

MO: 1 INGENIERO ESPECIALISTA DE PRODUCCIÓN DEL CONTRATISTA, 1 OFICIAL, 10 OPERADORES, 2 VIGÍAS.  
EM: 1 EXCAVADORA SOBRE ORUGA, 9 VOLQUETES.

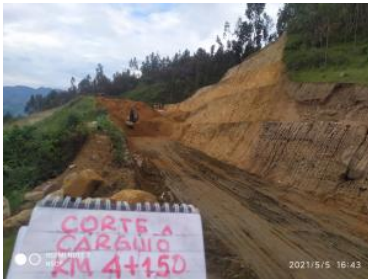
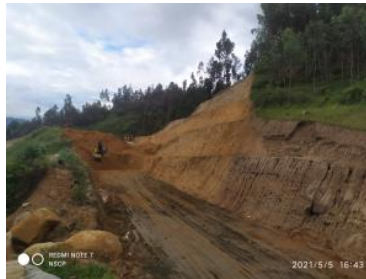
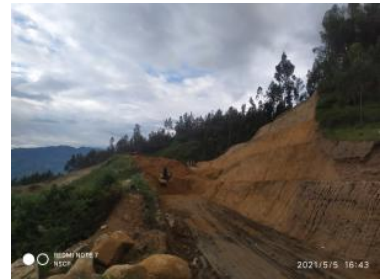
CORTE Y CARGUÍO EN EL KM 4+150

MO: 1 INGENIERO ASISTENTE, 1 CAPATAZ, 10 OPERADORES, 2 VIGÍAS.

EM: 1 EXCAVADORA SOBRE ORUGA, 1 TRACTOR SOBRE ORUGA, 8 VOLQUETES.  
- SUBCONTRATA "ENTREVÍAS"

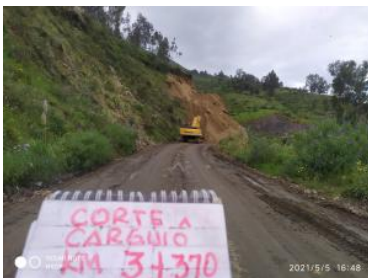
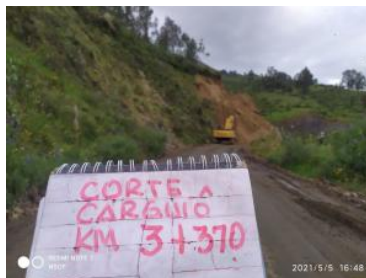
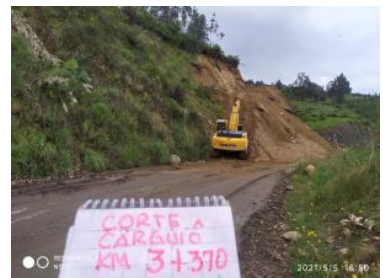
CORTE EN EL KM 3+370.

MO: 1 CAPATAZ, 1 OPERADOR, 2 VIGÍAS.

EM: 1 EXCAVADORA SOBRE ORUGA.

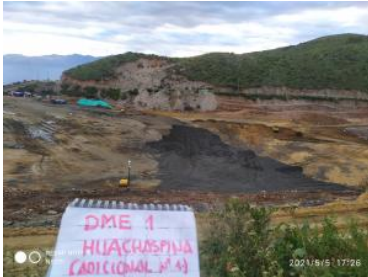
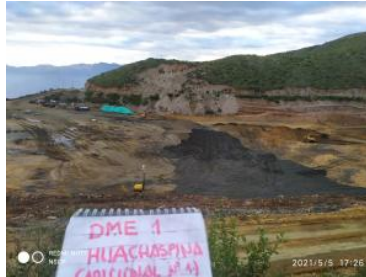
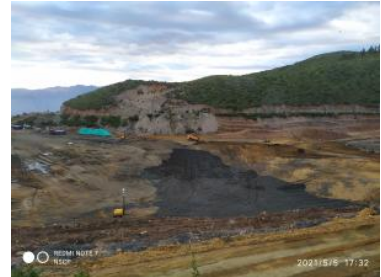
EXTENDIDO DE MATERIAL CORTADO, CONFORMACIÓN DE PLATAFORMA EN DME1 HUACHASPINA APROBADA EN EL ADICIONAL N° 01) UBICADO A -6.7 KM DEL INICIO DEL TRAMO.

MO: 1 CONTROLADOR, 26 OPERADORES, 2 VIGÍAS.

EM: 1 TRACTOR SOBRE ORUGA, 25 VOLQUETES, 2 LUMINARIAS.

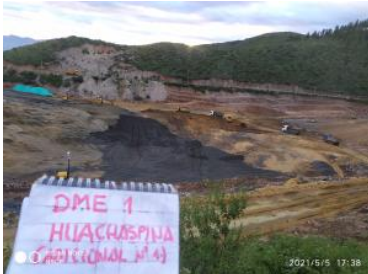
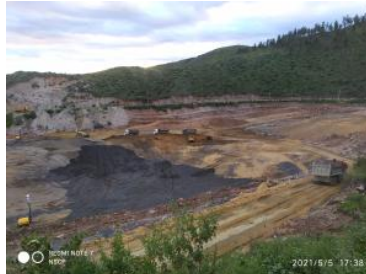
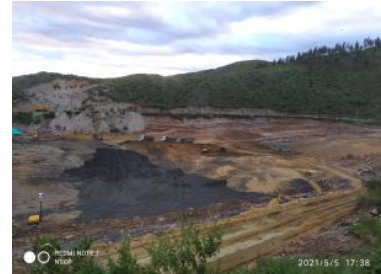
EXTENDIDO DE MATERIAL CORTADO, CONFORMACIÓN DE PLATAFORMA EN DME1 HUACHASPINA APROBADA EN EL ADICIONAL N° 01) UBICADO A -6.7 KM DEL INICIO DEL TRAMO.

MO: 1 CONTROLADOR, 26 OPERADORES, 2 VIGÍAS.

EM: 1 TRACTOR SOBRE ORUGA, 25 VOLQUETES, 2 LUMINARIAS.
