BITACORA ELECTRÓNICA DE OBRA

Confirma Bitacora: Si	Nro Informe: 114	Fecha Informe: 06-05-2021	Nombre De La Obra: Carretera Oyon - Ambo, Tramo I: Oyon - Desvío Cerro de Pasco	Personal Encargado: LUZMILA GUERRA MOTTA
---------------------------------	----------------------------	-------------------------------------	---	--

MEJORAMIENTO DE LA CARRETERA OYON - AMBO TRAMO 1: OYON DV. CERRO DE PASCO

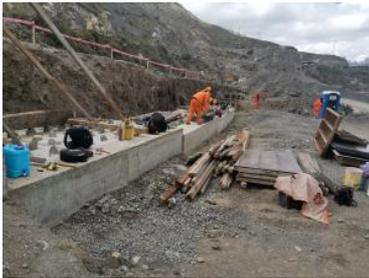
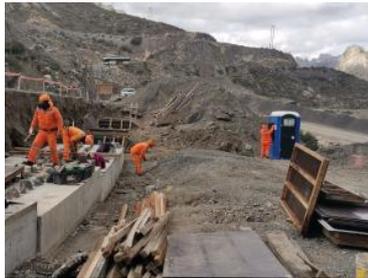
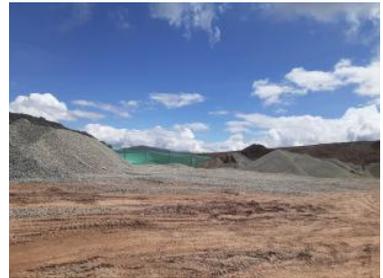
3

Actividades:
600.0OBRAS DE ARTE Y DRENAJE
612.AENCOFRADO Y DEENCOFRADO PARA OBRAS DE ARTE
PROGRESIVA: KM 151+409 AL KM 151+453

CDescripcion _____:
PERSONAL APROXIMADO VERIFICADO EN EL FRENTE DE TRABAJO: 1 CAPATAZ, 4 OPERARIO, 4 AYUDANTE Y 2 VIGIA
EQUIPOS APROXIMADOS VERIFICADOS EN EL FRENTE DE TRABAJO: 1 CAMIÓN BARANDA, 1 BUS PARA TRANSPORTE DE PERSONAL SUS RESPECTIVOS OPERADORES, ADEMÁS DE 1 VIBRADORA DE CONCRETO.
ACTIVIDADES VERIFICADAS POR PERSONAL TÉCNICO DE LA SUPERVISIÓN DE OBRA.
CLIMA: DURANTE LA INSPECCIÓN VISUAL SIN PRECIPITACIONES PLUVIALES – SOLEADO

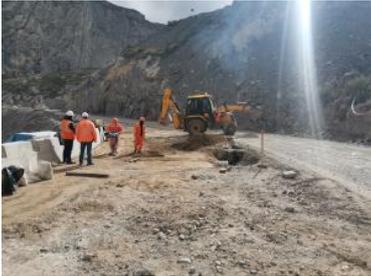
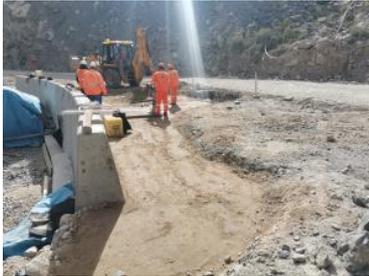
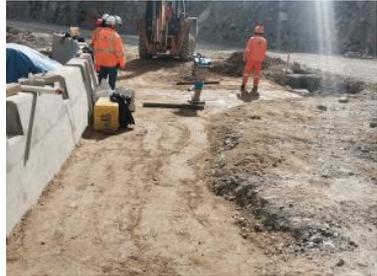
4

Actividades:
600.OBRAS DE ARTE Y DRENAJE
605.ARELLENO PARA ESTRUCTURAS
PROGRESIVA: KM 151+726 AL KM 151+743

CDescripcion _____:
PERSONAL APROXIMADO VERIFICADO EN EL FRENTE DE TRABAJO: 1 OFICIAL, 1 AYUDANTE Y 1 VIGIA
EQUIPOS APROXIMADOS VERIFICADOS EN EL FRENTE DE TRABAJO: 1 RETROEXCAVADORA CON OPERADOR, ADEMÁS DE 2 VIBRO PISÓN.
SE REALIZAN PROTOCOLOS DE CALIDAD POR PARTE DE PERSONAL DEL CVA
ACTIVIDADES VERIFICADAS POR PERSONAL TÉCNICO DE LA SUPERVISIÓN DE OBRA.
CLIMA: DURANTE LA INSPECCIÓN VISUAL SIN PRECIPITACIONES PLUVIALES - SOLEADO

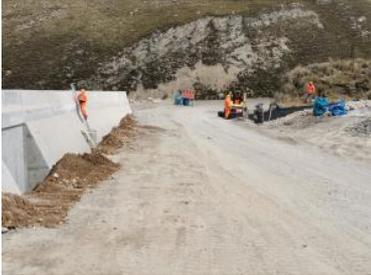
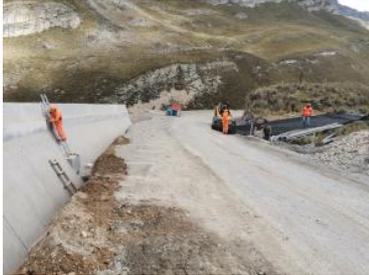
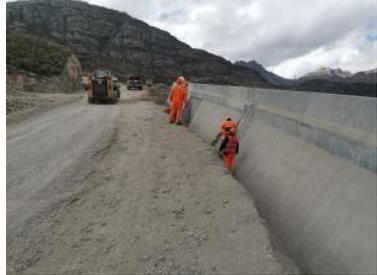
5

Actividades:
600.0OBRAS DE ARTE Y DRENAJE
655.CJUNTA TIPO 1 PARA MUROS
PROGRESIVA: KM 159+106 AL KM 159+146

CDescripcion _____:
PERSONAL APROXIMADO VERIFICADO EN EL FRENTE DE TRABAJO: 3 OFICIAL, 1 AYUDANTE Y 2 VIGIA
EQUIPOS APROXIMADOS VERIFICADOS EN EL FRENTE DE TRABAJO: 1 MINICARGADOR CON OPERADOR, ADEMÁS DE 2 VIBRO PISÓN.
ACTIVIDADES VERIFICADAS POR PERSONAL TÉCNICO DE LA SUPERVISIÓN DE OBRA.
MATERIALES COMO GEOTEXTIL Y EQUIPOS MENORES COMO LOS VIBRO PISÓN, SON MOVILIZADOS AL KM 158+935 AL KM 158+945, PARA ACTIVIDADES RELACIONADAS A RELLENO PARA ESTRUCTURAS – MURO DE CONTENCIÓN.
CLIMA: DURANTE LA INSPECCIÓN VISUAL SIN PRECIPITACIONES PLUVIALES - SOLEADO

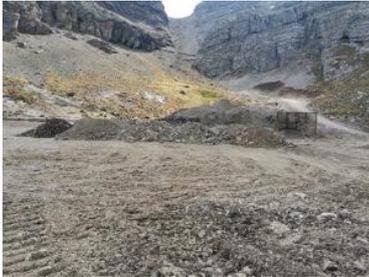
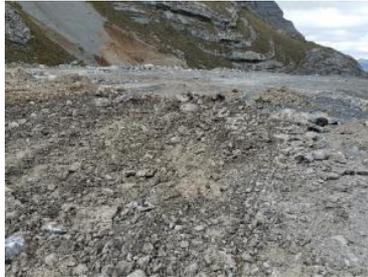
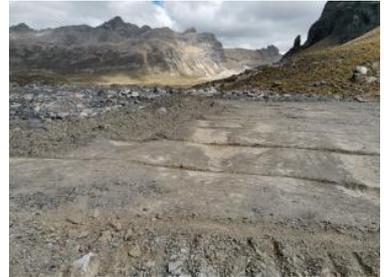
6

Actividades:
900.0PROTECCION AMBIENTAL
PROGRESIVA: KM 162+710 - DME Nº 08 A

CDescripcion_____:
PERSONAL APROXIMADO VERIFICADO EN EL FRENTE DE TRABAJO: NINGUNO
EQUIPOS APROXIMADOS VERIFICADOS EN EL FRENTE DE TRABAJO: NINGUNO
DURANTE LA INSPECCIÓN VISUAL NO SE VERIFICA ACTIVIDAD ALGUNA DE
ACONDICIONAMIENTO DE MATERIAL EN EL CITADO DME
CLIMA: DURANTE LA INSPECCIÓN VISUAL SIN PRECIPITACIONES PLUVIALES -
SOLEADO

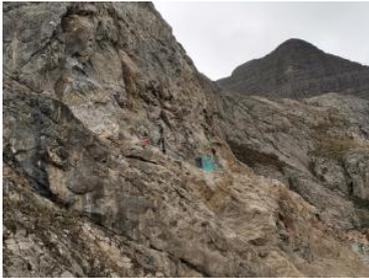
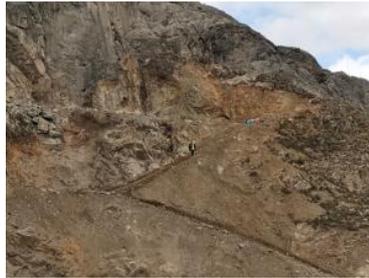
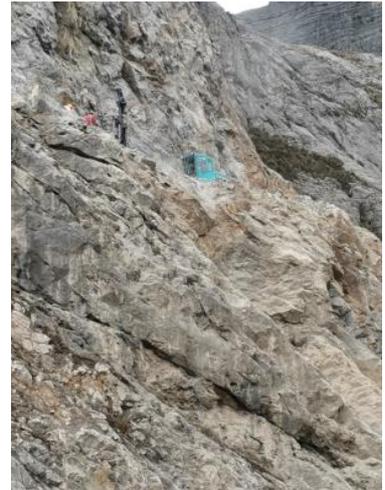
7

Actividades:
200.0MOVIMIENTO DE TIERRAS
205.CEXCAVACIÓN EN EXPLANACIONES EN ROCA FIJA

PROGRESIVA: KM 164+900 APROXIMADAMENTE

CDescripcion _____:
PERSONAL APROXIMADO VERIFICADO EN EL FRENTE DE TRABAJO: 1 CAPATAZ, 1 OFICIAL, 2 PERFORISTA Y 2 VIGÍA
EQUIPOS APROXIMADOS VERIFICADOS EN EL FRENTE DE TRABAJO: 1 ROCK DRILL CON OPERADOR
CLIMA: DURANTE LA INSPECCIÓN VISUAL SIN PRECIPITACIONES PLUVIALES - SOLEADO

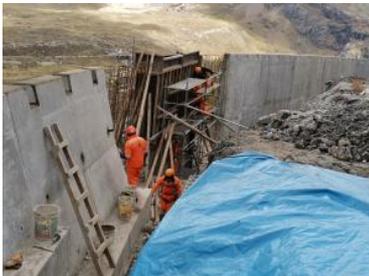
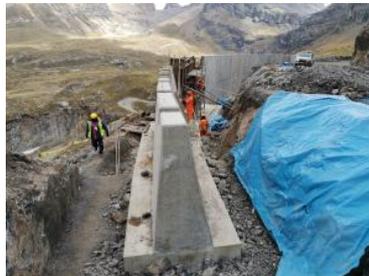
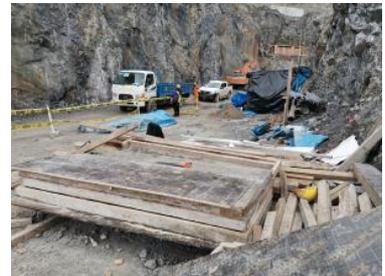
8

600.0OBRAS DE ARTE Y DRENAJE
612.AENCOFRADO Y DEENCOFRADO PARA OBRAS DE ARTE
615.AACERO DE REFUERZO FY =4200 KG/CM2
PROGRESIVA: KM 166+290 AL KM 166+345

PERSONAL APROXIMADO VERIFICADO EN EL FRENTE DE TRABAJO: 1 CAPATAZ, 3 OPERARIO, 2 OFICIAL Y 5 AYUDANTE
EQUIPOS APROXIMADOS VERIFICADOS EN EL FRENTE DE TRABAJO: 1 CAMIÓN BARANDA Y 1 BUS PARA TRANSPORTE DE PERSONAL CON SUS RESPECTIVOS OPERADORES
SE APRECIA PRESENCIA DE OXIDO EN EL ACERO COLOCADO, POR LO QUE, SE SUGIERE QUE, A TRAVÉS DE LA SUPERVISIÓN DE OBRA PUDIERA EVALUARSE DICHO HECHO Y DE SER EL CASO DISPONER LAS MEDIDAS CORRECTIVAS NECESARIAS
CLIMA: DURANTE LA INSPECCIÓN VISUAL SIN PRECIPITACIONES PLUVIALES - SOLEADO

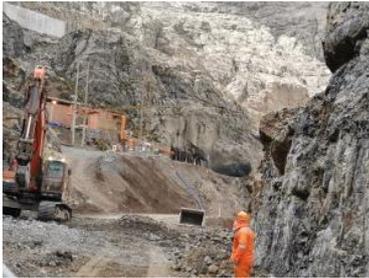
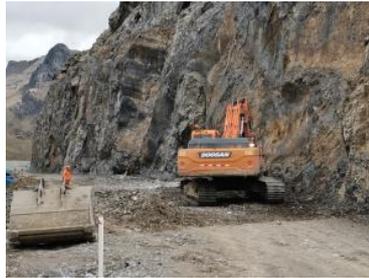
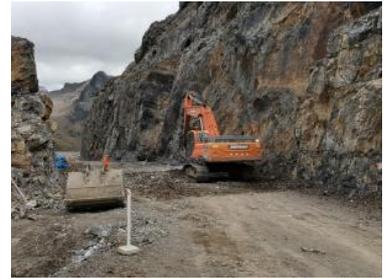
9

207.APERFILADO Y COMPACTADO EN ZONA DE CORTE (REFINE CON MARTILLO HIDRÁULICO)

PROGRESIVA: KM 166+400 APROXIMADAMENTE

PERSONAL APROXIMADO VERIFICADO EN EL FRENTE DE TRABAJO: 2
PERSONAL DE PISO

EQUIPOS APROXIMADOS VERIFICADOS EN EL FRENTE DE TRABAJO: 1
MARTILLO HIDRÁULICO SOBRE ORUGA CON OPERADOR

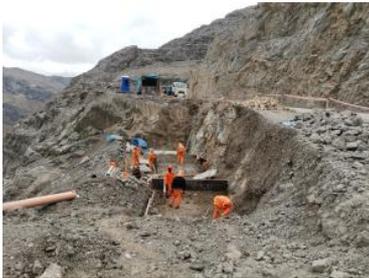
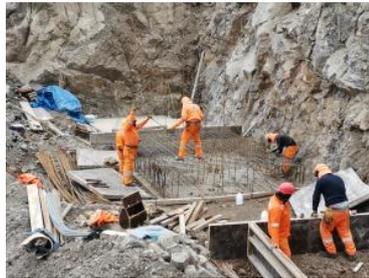
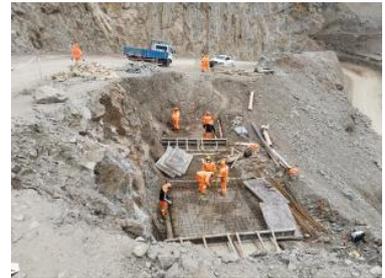
10

600.0OBRAS DE ARTE Y DRENAJE
612.AENCOFRADO Y DEENCOFRADO PARA OBRAS DE ARTE
615.AACERO DE REFUERZO FY =4200 KG/CM2
PROGRESIVA: KM 166+974 AL KM 166+995

PERSONAL APROXIMADO VERIFICADO EN EL FRENTE DE TRABAJO: 3
OPERARIO, 1 OFICIAL Y 1 AYUDANTE
EQUIPOS APROXIMADOS VERIFICADOS EN EL FRENTE DE TRABAJO: NINGUNO
SE APRECIA PRESENCIA DE OXIDO EN EL ACERO COLOCADO, POR LO QUE, SE
SUGIERE QUE, A TRAVÉS DE LA SUPERVISIÓN DE OBRA PUDIERA EVALUARSE
DICHO HECHO Y DE SER EL CASO DISPONER LAS MEDIDAS CORRECTIVAS
NECESARIAS
CLIMA: DURANTE LA INSPECCIÓN VISUAL SIN PRECIPITACIONES PLUVIALES -
SOLEADO

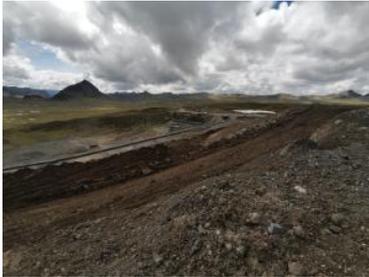
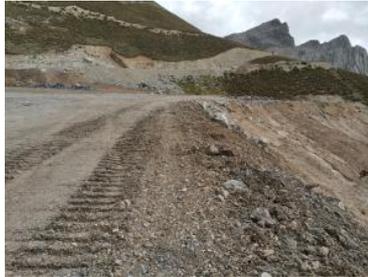
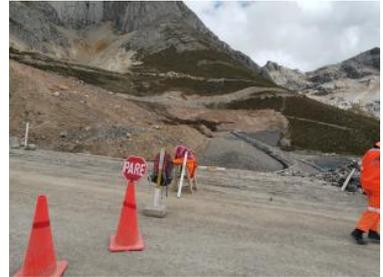
11

Actividades:
900.0PROTECCION AMBIENTAL
PROGRESIVA: KM 168+580 - DME Nº 09

PERSONAL APROXIMADO VERIFICADO EN EL FRENTE DE TRABAJO: NINGUNO
EQUIPOS APROXIMADOS VERIFICADOS EN EL FRENTE DE TRABAJO: NINGUNO
DURANTE LA INSPECCIÓN VISUAL NO SE VERIFICA ACTIVIDAD ALGUNA DE
ACONDICIONAMIENTO DE MATERIAL EN EL CITADO DME
CLIMA: DURANTE LA INSPECCIÓN VISUAL SIN PRECIPITACIONES PLUVIALES -
SOLEADO

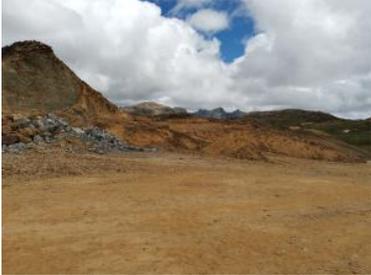
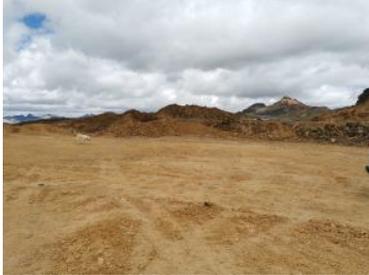
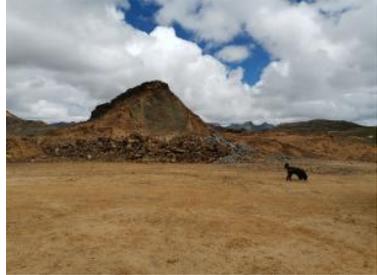
12

Actividades:
CANTERAS
PROGRESIVA: KM 177+650 – CANTERA SILVIA

CDescripcion_____:
PERSONAL APROXIMADO VERIFICADO EN EL FRENTE DE TRABAJO: NINGUNO
EQUIPOS APROXIMADOS VERIFICADOS EN EL FRENTE DE TRABAJO: NINGUNO
DURANTE LA INSPECCIÓN VISUAL NO SE VERIFICA ACTIVIDAD ALGUNA EN LA CANTERA SILVIA
CLIMA: DURANTE LA INSPECCIÓN VISUAL SIN PRECIPITACIONES PLUVIALES - SOLEADO

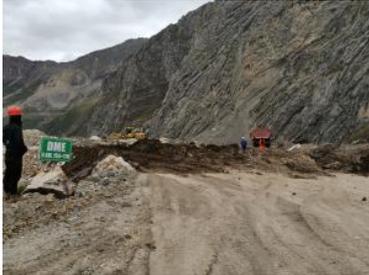
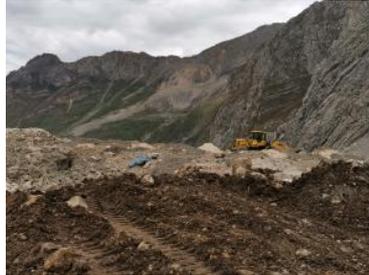
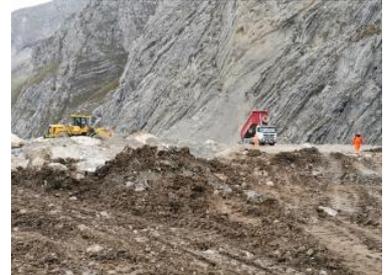
13

900.0PROTECCION AMBIENTAL
PROGRESIVA: KM 154+170 - DME Nº 04

PERSONAL APROXIMADO VERIFICADO EN EL FRENTE DE TRABAJO: 1 CAPATAZ, 1 PERSONAL DE PISO Y 1 VIGÍA.
EQUIPOS APROXIMADOS VERIFICADOS EN EL FRENTE DE TRABAJO: 1 CARGADOR FRONTAL
SE VERIFICAN ACTIVIDADES DE ACONDICIONAMIENTO DE MATERIAL
CLIMA: DURANTE LA INSPECCIÓN VISUAL SIN PRECIPITACIONES PLUVIALES - SOLEADO

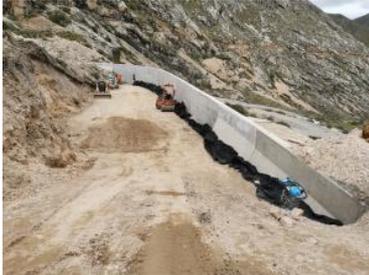
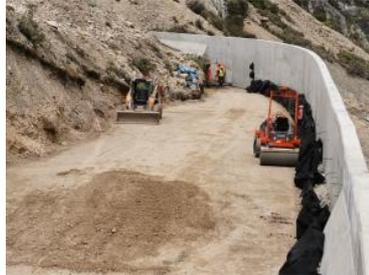
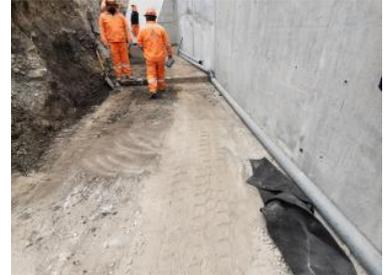
14

Leve

PROGRESIVA: KM 147+317 AL KM 147+375

PERSONAL APROXIMADO VERIFICADO EN EL FRENTE DE TRABAJO: 1 CAPATAZ,
2 OFICIAL Y 1 AYUDANTE
EQUIPOS APROXIMADOS VERIFICADOS EN EL FRENTE DE TRABAJO: 1
RETROEXCAVADORA, 1 MINI CARGADOR Y 1 RODILLO BERMERO CON SUS
RESPECTIVOS OPERADORES
ACTIVIDADES VERIFICADAS POR PERSONAL TÉCNICO DE LA SUPERVISIÓN DE
OBRA.
SE TOMA CONOCIMIENTO DE POSIBLES DILACIONES EN EL
APROVISIONAMIENTO DE MATERIAL DE RELLENO PARA ESTRUCTURAS.
CLIMA: DURANTE LA INSPECCIÓN VISUAL SIN PRECIPITACIONES PLUVIALES -
SOLEADO

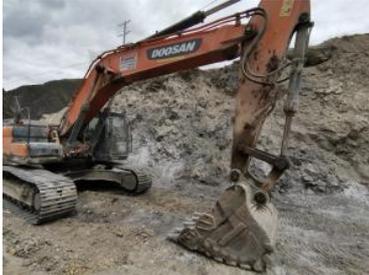
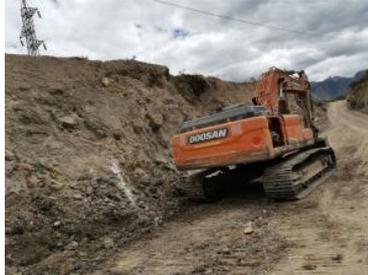
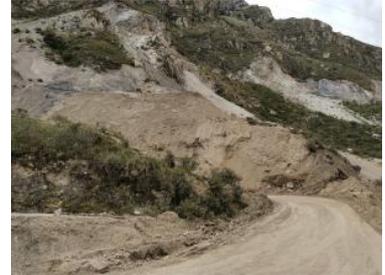
15

PAO EMERGENCIA
TRABAJO DE EMERGENCIA (LIMPIEZA Y TRANSPORTE)
700.0TRANSPORTE
700.GTRANSPORTE DE ELIMINACIÓN DE MATERIAL A DME PARA $D \leq 1$ KM
700. HTRANSPORTE DE ELIMINACIÓN DE MATERIAL A DME PARA $D > 1$ KM
PROGRESIVA: KM 138+560 AL KM 138+620

PERSONAL APROXIMADO VERIFICADO EN EL FRENTE DE TRABAJO: 2 PERSONAL DE PISO Y 2 VIGÍAS
EQUIPOS APROXIMADOS VERIFICADOS EN EL FRENTE DE TRABAJO: 1 EXCAVADORA SOBRE ORUGA CON OPERADOR
EL MATERIAL EXCEDENTE ES TRANSPORTADO AL DME N°4, UBICADO EN EL KM 154+170
CLIMA: DURANTE LA INSPECCIÓN VISUAL SIN PRECIPITACIONES PLUVIALES - SOLEADO

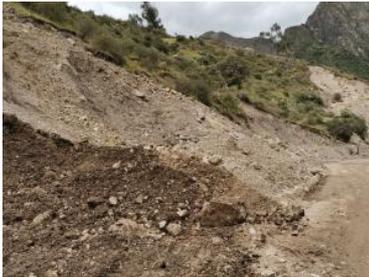
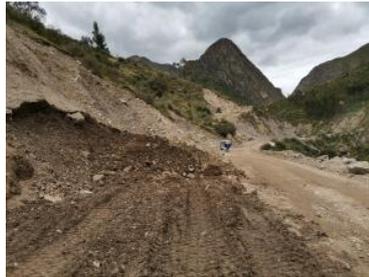
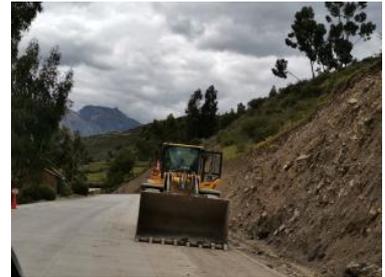
16

100.0 TRABAJOS PRELIMINARES
103. AMANTENIMIENTO DE TRÁNSITO Y SEGURIDAD VIAL
PROGRESIVA: KM 137+950 APROXIMADAMENTE

PERSONAL APROXIMADO VERIFICADO EN EL FRENTE DE TRABAJO: 1 CAPATAZ,
2 PERSONAL DE PISO Y 2 VIGÍAS
EQUIPOS APROXIMADOS VERIFICADOS EN CAMPO: 1 CARGADOR FRONTAL, 1
CAMIÓN CISTERNA Y 5 VOLQUETES CON SUS RESPECTIVOS OPERADORES.
CLIMA: DURANTE LA INSPECCIÓN VISUAL SIN PRECIPITACIONES PLUVIALES -
SOLEADO
