## BITACORA ELECTRÓNICA DE OBRA

NUMERO DE INFORME : 0057

OBRA: MEJORAMIENTO DE LA CARRETERA OYON - AMBO TRAMO 2 DESVIO CERRO DE PASCO DESVIO CHACAYAN

TRAMO 2 progresiva km. 181+000 a la progresiva km. 230+000 Visita de monitoreo desde la progresiva 214+500 ( Poblado de Yanahuanca) hasta el KM 190+200 ( Desvio Chacayán)

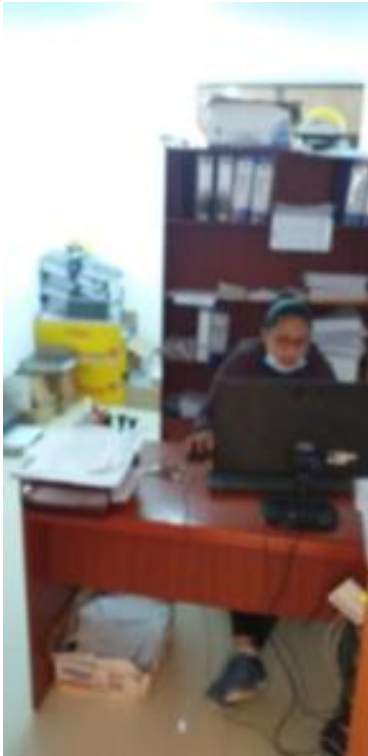
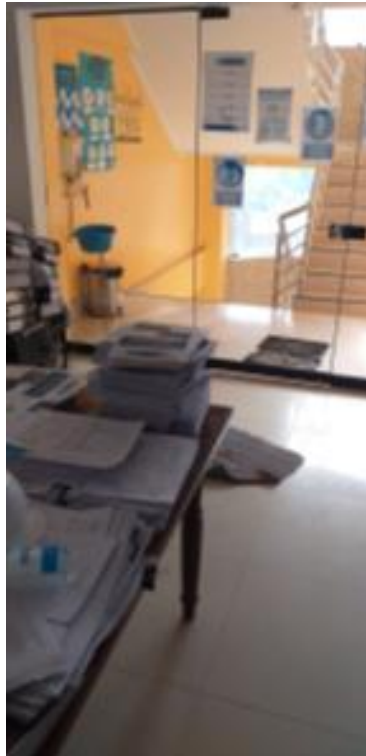
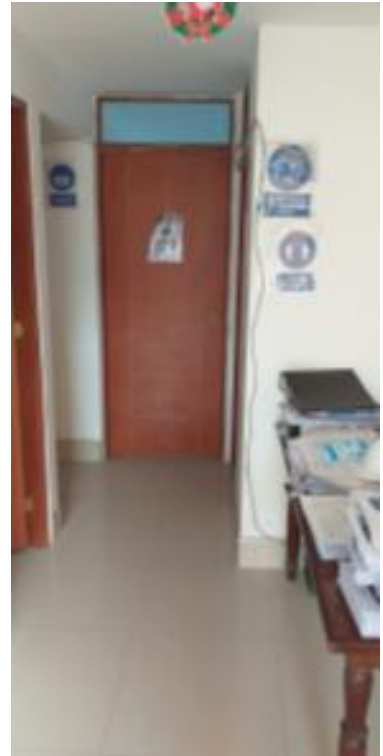
PROGRESIVA KM. 214+500

En la progresiva Km. 214+500 a esta altura dentro del Poblado de Yanahuanca, se realiza la visita de monitoreo a las oficinas de la Supervisión, para buscar el cuaderno de obra. No se logro el acceso al mismo, lo tiene en uso la contratista.

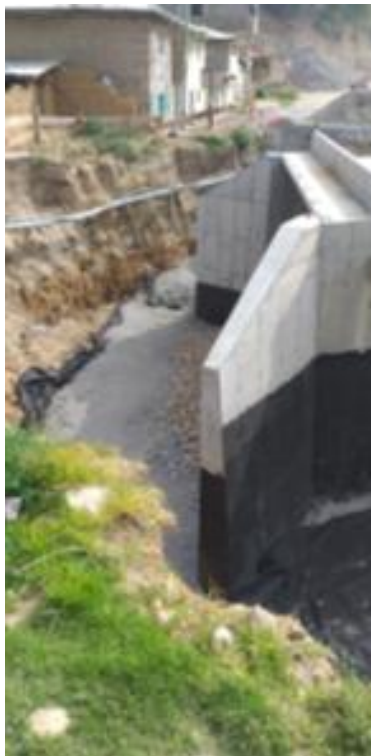
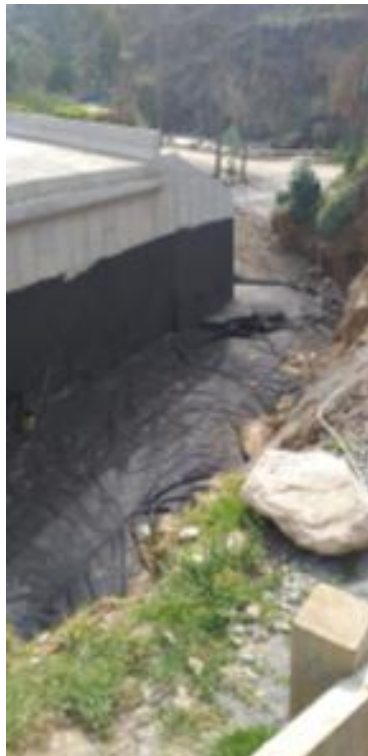
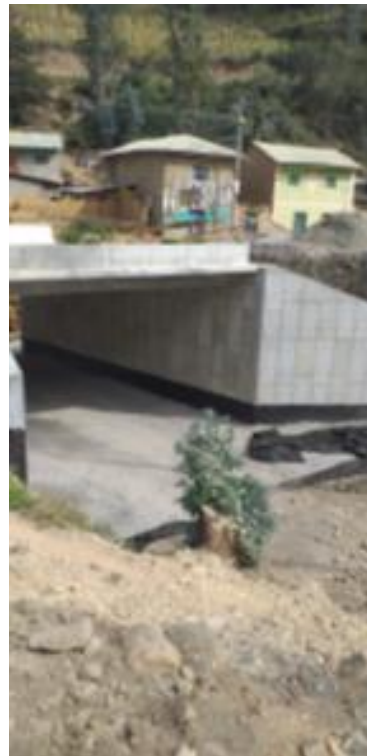
PROGRESIVA KM. 223+367

En la progresiva Km. 223+367 se realiza visita de verificación de actividades realizadas, actualmente se verifica la realización parcial de relleno para estructuras. No hay actividad en este sector.

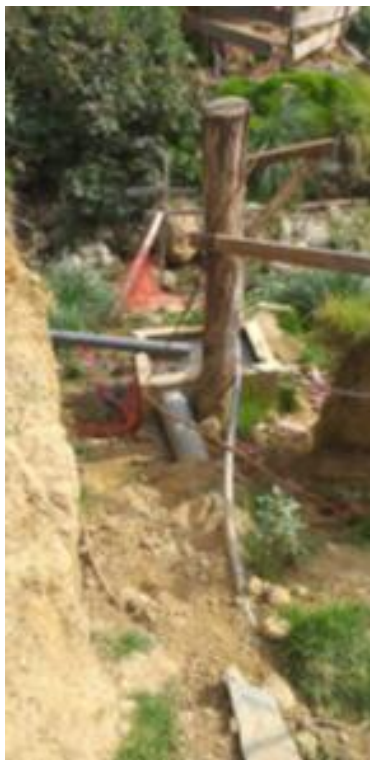
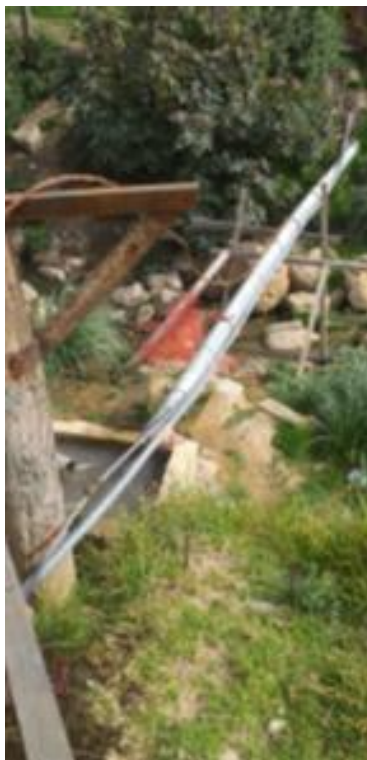
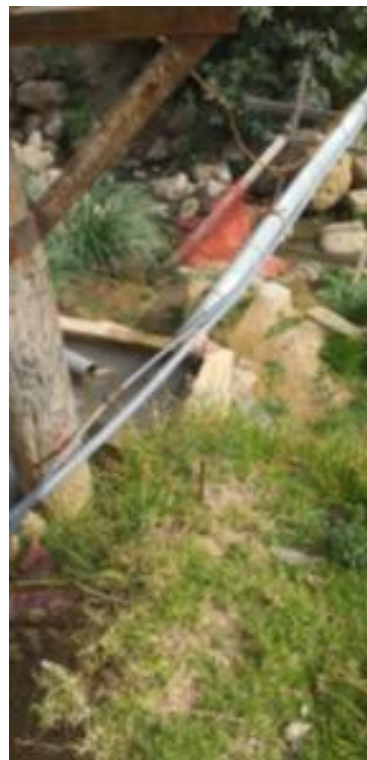
PROGRESIVA KM. 223+367

En la progresiva Km. 223+367 a un lado de la estructura del puente menor Michivilca se verifica la construcción de buzones temporales. Actualmente en este sector no hay actividades

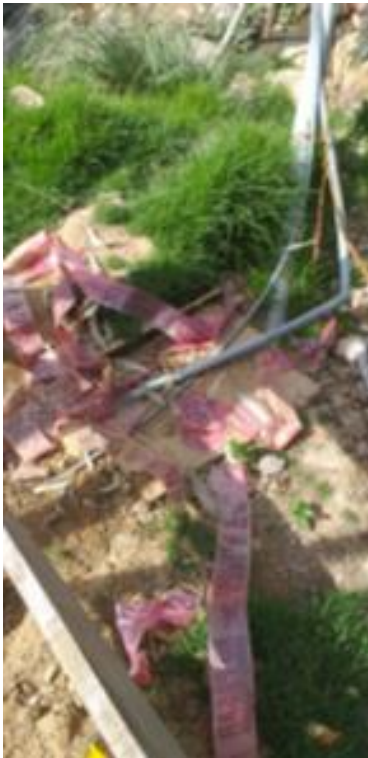
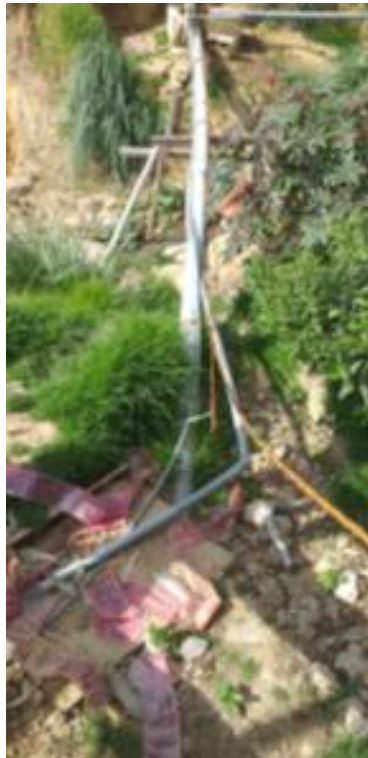
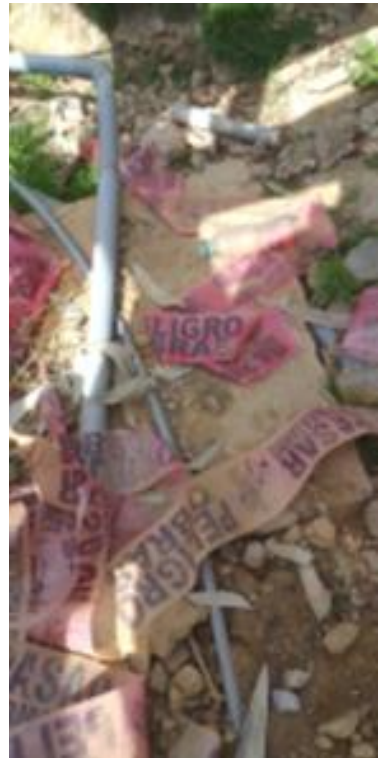
En la progresiva Km. 223+367 se realiza la verificación de construcción de buzón temporal de concreto armado. actualmente en la zona no hay actividad.

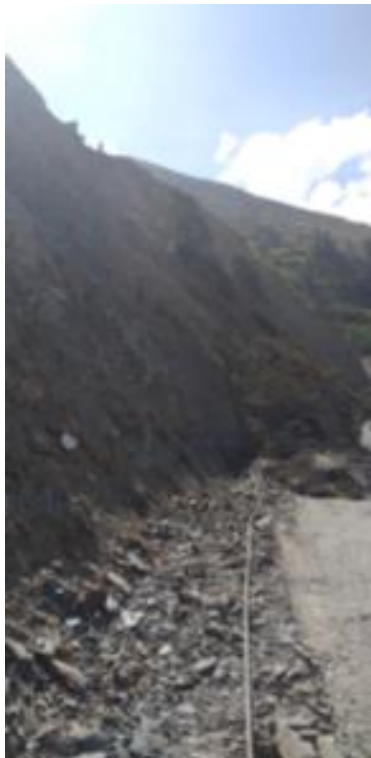
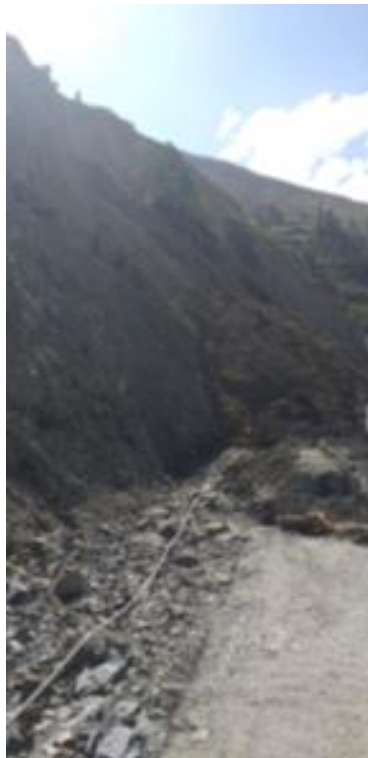
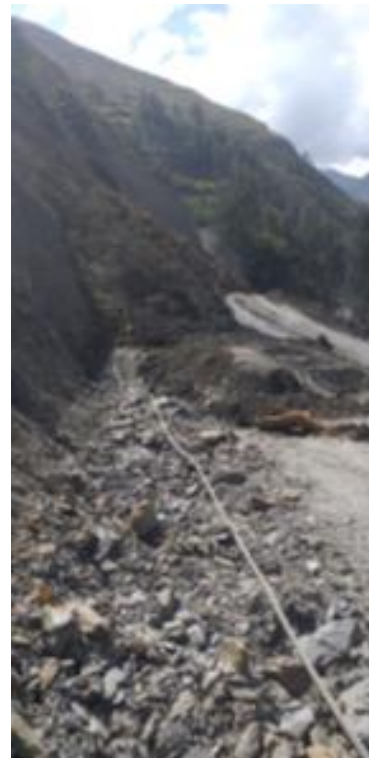
8) INCIDENTE: hoy ocurrió un derrumbe en el km. 226+500 donde ocasionó derrumbe de arboles y tierra hacia la vía, generando un retraso del trafico por dos horas en el sector. se removió el material derrumbado en la vía restableciendo el transito en la zona.

En al progresiva Km. 225+650 ha ocurrido un derrumbe en el talud superior. Se ha realizado la remoción del derrumbe puesto que se interrumpió el paso de vehiculos por unas horas. se utilizó un cargador frontal y volquetes para la remoción del material de derrumbe.

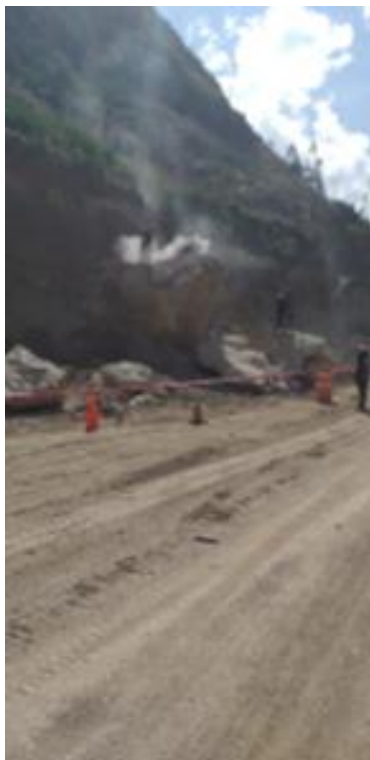
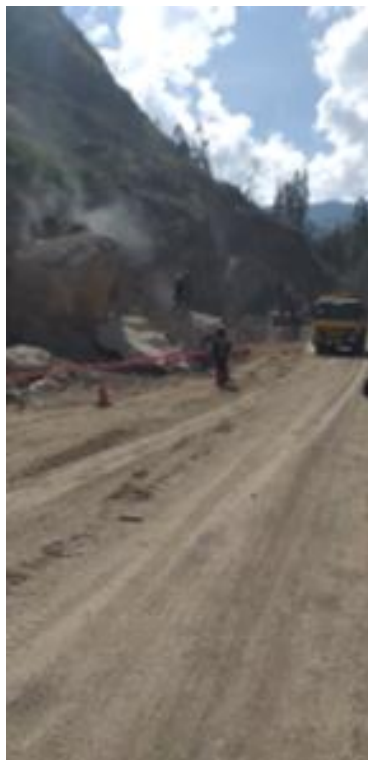
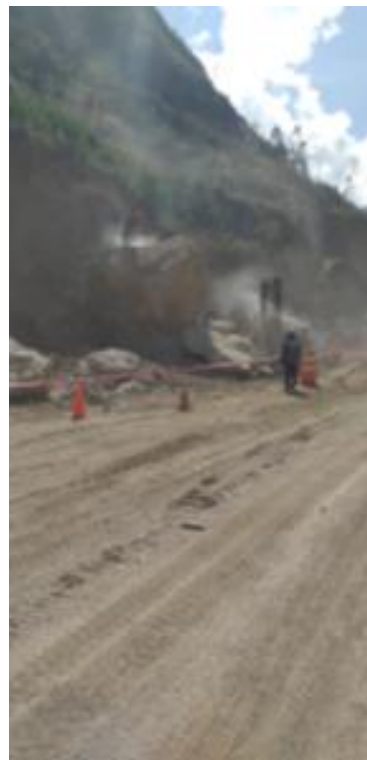
PROGRESIVA KM. 226+000

En la progresiva km. 226+000 se realiza la excavación en roca fija. Se utiliza un compresor con dos martillos neumáticos para la rotura de las rocas que están dentro de la explanación. trabajan: 1 capataz, un técnico de seguridad, 4 obreros, 2 vigías.

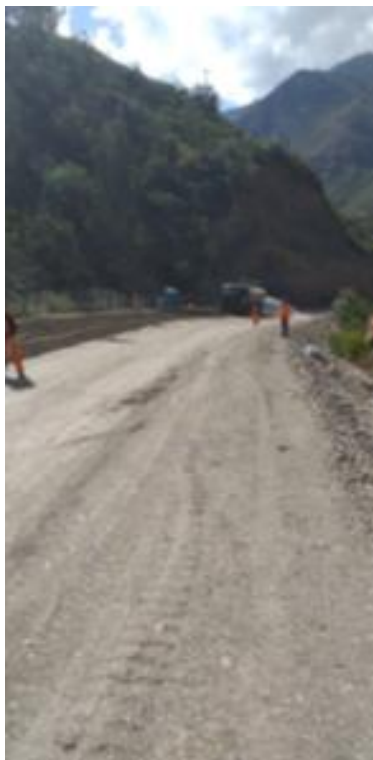
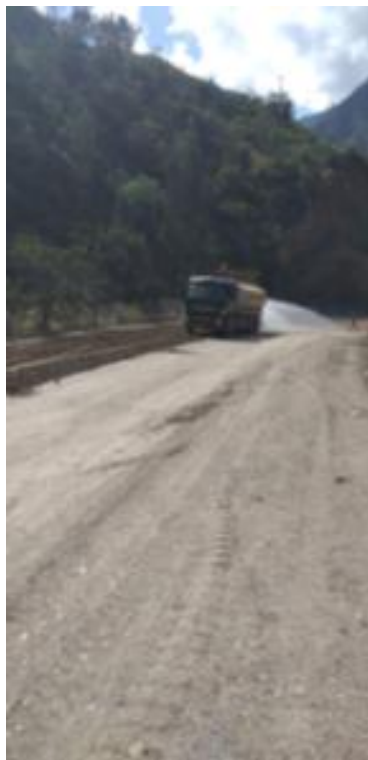
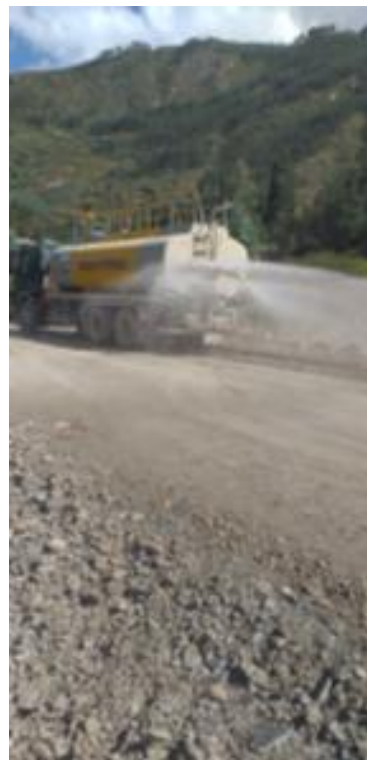
PROGRESIVA KM. 228+300

En la progresiva Km. 228+300 se realiza el regado de la vía desde la progresiva 229+800 hasta la progresiva Km. 228+300 . Se utiliza un camion cisterna . trabajan : 1 conductor y ayudante.

Se recomienda a la Contratista incrementar el regado de la vía, por la generación de mucho polvo y realizar el mantenimiento de tránsito y seguridad vial en todo el tramo II.

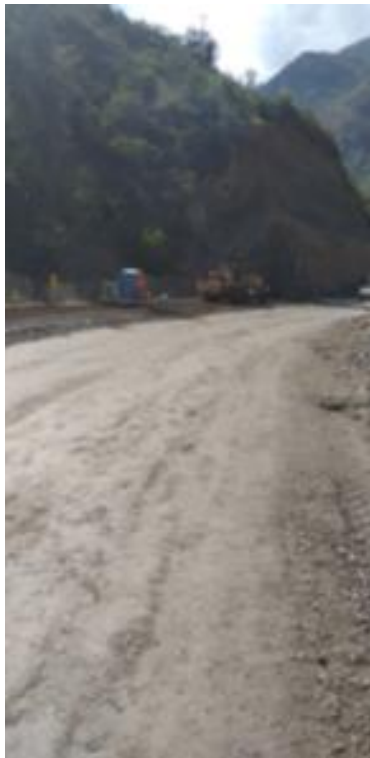
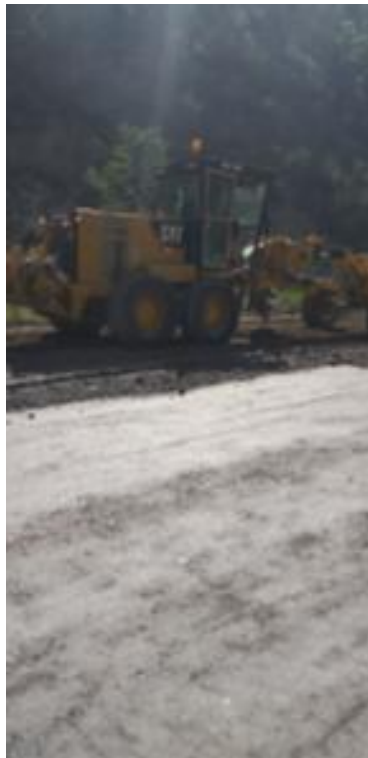
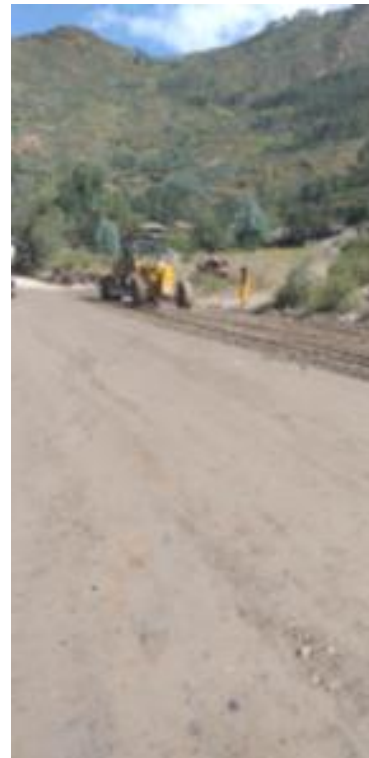
PROGRESIVA KM. 228+300 A KM. 228+400

En las progresivas 228+300 a km. 228+400 se realiza el mantenimiento de tránsito y seguridad vial utilizando una motoniveladora, una compactadora de rodillo y un camión cisterna. trabajan: 1 capataz, 2 obreros, 2 operadores, 1 conductor, 1 ayudante. 2 vigías.

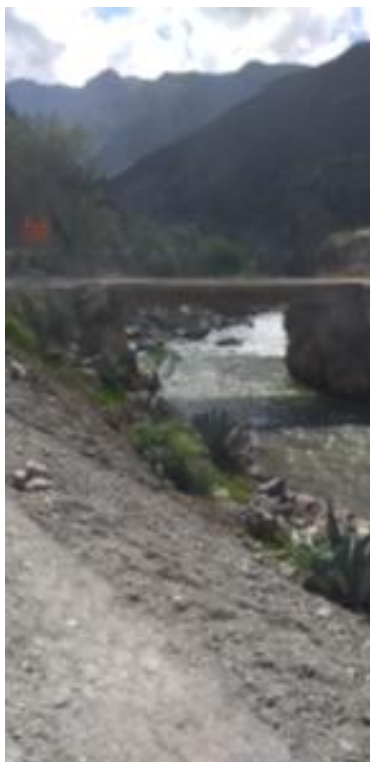
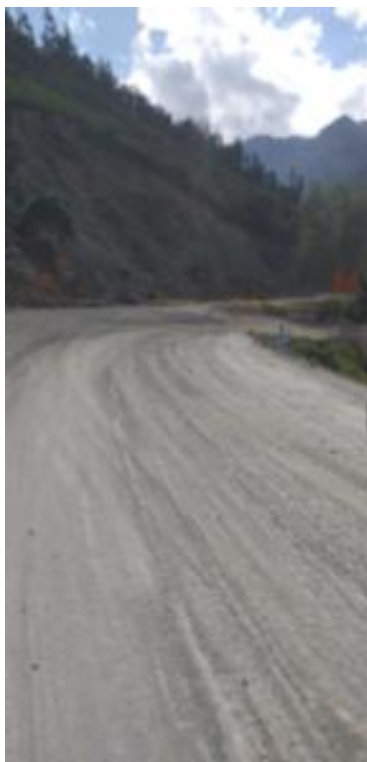
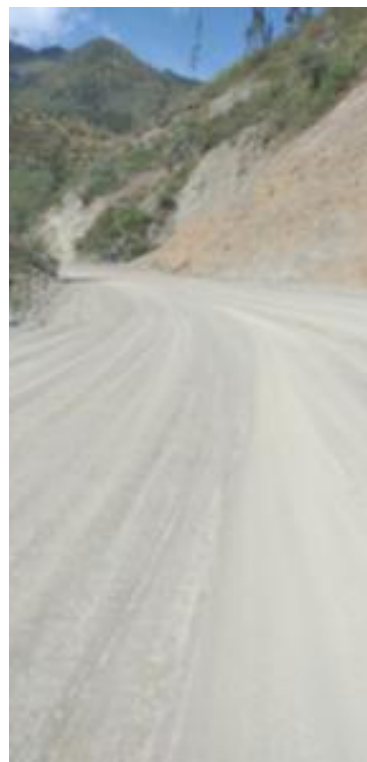
PROGRESIVA KM. 229+800

En la progresiva Km. 229+800 se realiza la visita de monitoreo al final del tramo II.
