BITACORA ELECTRÓNICA DE OBRA

Confirma Bitacora: Si	Nro Informe: 81	Fecha Informe: 06-05-2021	Nombre De La Obra: Carretera Chuquicara-Puente Quiroz – Tauca-Cabana-Huandoval-Pallasca, Tramo: Tauca- Pallasca	Personal Encargado: NATALY SUSI CABALLON PAUCAR
---------------------------------	---------------------------	-------------------------------------	---	---

INFORME DIARIO N°81-2021-MNT. TAUCA-PALLASCA/NSCP

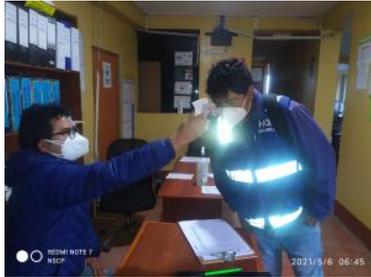
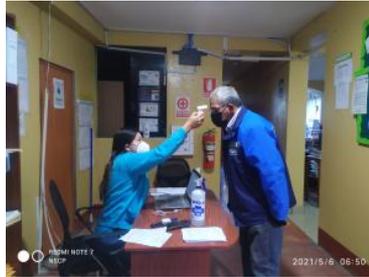
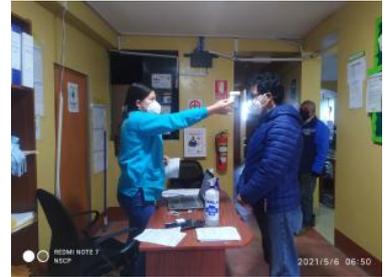
1

- SE APRECIA A LA ENFERMERA Y AL ESPECIALISTA DE SEGURIDAD TOMANDO LA TEMPERATURA A LOS COLABORADORES DE SUPERVISIÓN ANTES DE REALIZAR SUS ACTIVIDADES.
- CONTROL DEL RELLENADO DE LA FICHA SINTOMATOLOGICA.

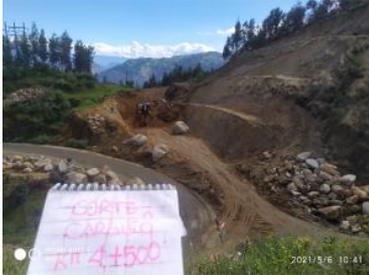
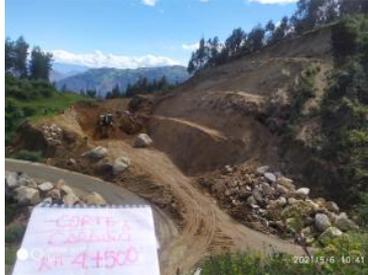
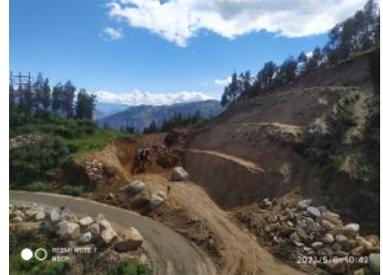
Actividades:
- CORTE Y CARGUÍO EN EL KM 4+500.
- TRAZO TOPOGRÁFICO PARA CORTE DE TALUD.

CDescripcion_____:
MO: 1 INGENIERO ASISTENTE, 1 CAPATAZ, 1 PERSONAL DE PISO, 5 OPERADORES, 2 VIGÍAS. 1 TOPOÓGRAFO, 3 ASISTENTES DE TOPOGRAFÍA.
EM: 1 EXCAVADORA SOBRE ORUGA, 4 VOLQUETES, 1 ESTACIÓN TOTAL, 2 PRISMAS.
- SUBCONTRATA "ENTREVÍAS"

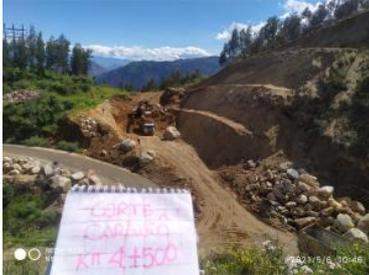
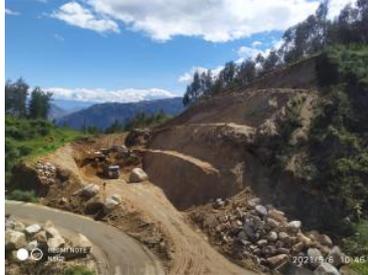
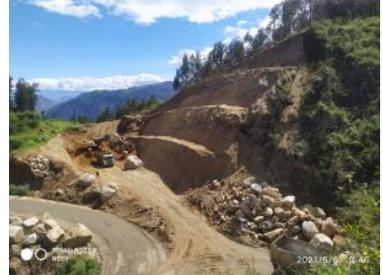
Actividades:
- CORTE Y CARGUÍO EN EL KM 4+500.
- TRAZO TOPOGRÁFICO PARA CORTE DE TALUD.

MO: 1 INGENIERO ASISTENTE, 1 CAPATAZ, 1 PERSONAL DE PISO, 5 OPERADORES, 2 VIGÍAS. 1 TOPOÓGRAFO, 3 ASISTENTES DE TOPOGRAFÍA.
EM: 1 EXCAVADORA SOBRE ORUGA, 4 VOLQUETES, 1 ESTACIÓN TOTAL, 2 PRISMAS.
- SUBCONTRATA "ENTREVÍAS"

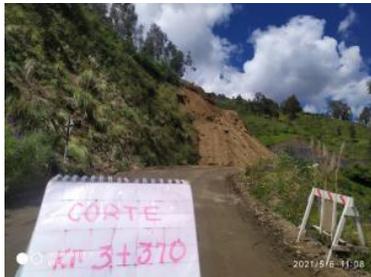
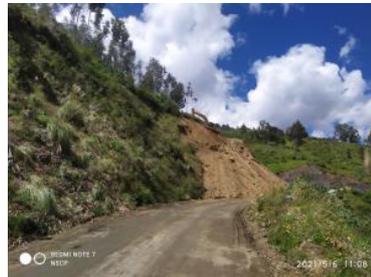
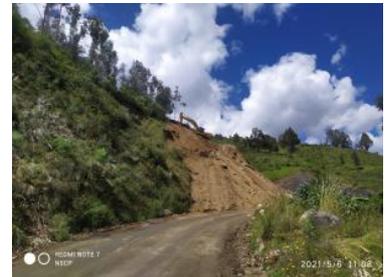
4

CORTE EN EL KM 3+370

MO: 1 CAPATAZ, 1 PERSONAL DE PISO. 1 OPERADOR, 2 VIGÍAS.
EM: 1 EXCAVADORA SOBRE ORUGA.

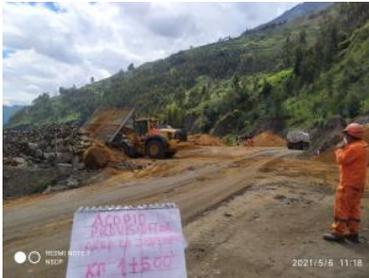
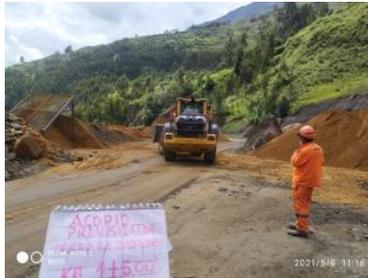
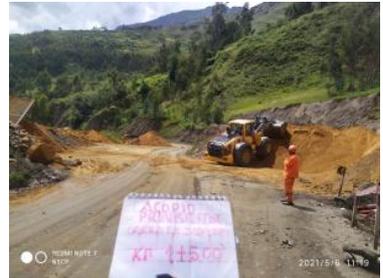
5

Actividades:
ACOPIO PROVISIONAL KM 1+500.
ÁREA DE ZARANDEO PARA OBTENER MATERIAL DE RELLENO Y OVER.

CDescripcion_____:
2 VOLQUETES DEL MATERIAL ZARANDEADO PARA RELLENO, SE ESTA TRASLADANDO PARA EL KM 25 PARA SER UTILIZADOS COMO RELLENO.
MO: 1 CAPATAZ, 2 PERSONAL DE PISO, 3 OPERADORES, 2 VIGÍAS.
EM: 1 ZARANDA, 1 CARGADOR FRONTAL, 2 VOLQUETES.

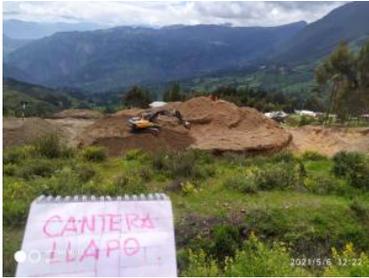
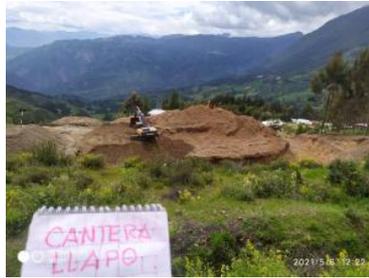
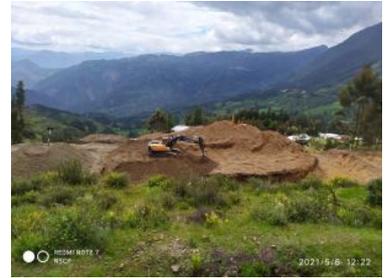
6

EXTRACCIÓN Y APILADO DE MATERIAL PARA SUB BASE Y RELLENO EN LA CANTERA LLAPO UBICADO EN EL -0.63 KM.

MO: 2 PERSONAL DE PISO, 1 OPERADOR, 1 VIGÍA.
EM: 1 EXCAVADORA SOBRE ORUGA.

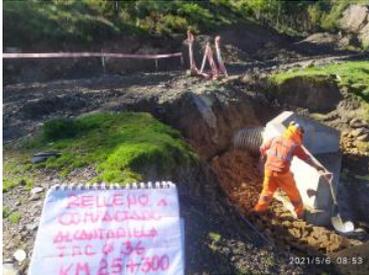
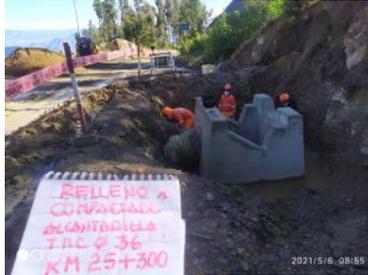
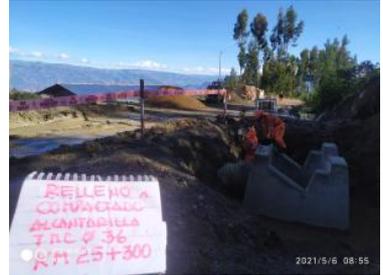
7

RELLENO Y COMPACTADO, ALCANTARILLA TMC Ø 36" UBICADO EN EL KM 25+300
DENSIDAD DE CAMPO MÉTODO CONO DE ARENA.

MO: 1 CAPATAZ, 1 OFICIAL, 3 PEONES, 1 OPERADOR, 2 VIGIAS
MO: 1 TÉCNICO DE CONTROL DE CALIDAD, 2 AUXILIARES DE CONTROL DE CALIDAD (SUPERVISIÓN Y CONTRATISTA), 1 CAPATAZ, 2 PEONES, 1 OPERADOR, 2 VIGIAS.
EM: 2 VIBRO COMPACTADORES, 1 MINICARGADOR (BOBCAD), HERRAMIENTAS MANUALES.

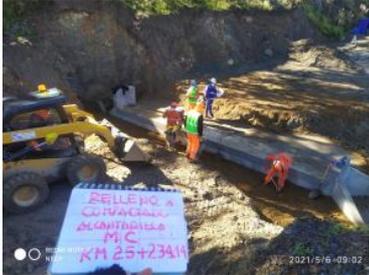
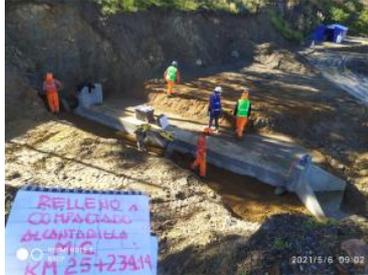
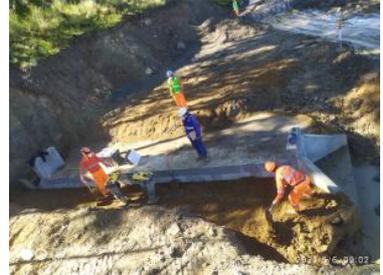
8

RELLENO Y COMPACTADO DE ALCANTARILLA MC UBICADO EN EL KM 25+234.14 DENSIDAD DE CAMPO MÉTODO CONO DE ARENA.

MO: 1 TÉCNICO DE CONTROL DE CALIDAD, 2 AUXILIARES DE CONTROL DE CALIDAD (SUPERVISIÓN Y CONTRATISTA), 1 CAPATAZ, 1 OPERARIO, 2 PEONES, 1 OPERADOR, 2 VIGÍAS.
EM: 4 VIBRO COMPACTADORES, 1 MINICARGADOR (BOBCAD), HERRAMIENTAS MANUALES.

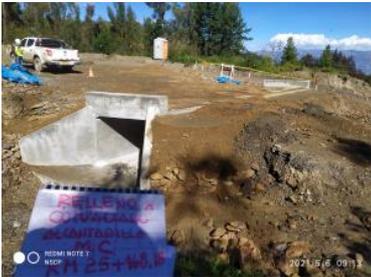
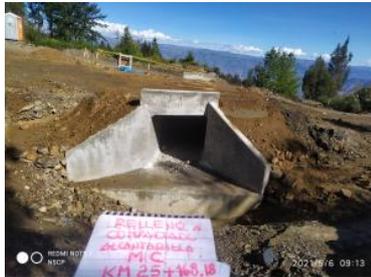
9

Actividades:
ALCANTARILLA MC KM 25+ 168.18.

CDescripcion_____:
-AYER 05/05/2021 SE CONCLUYO CON EL RELLENO Y COMPACTADO.

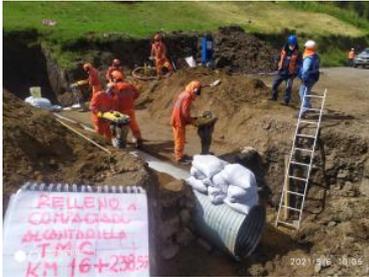
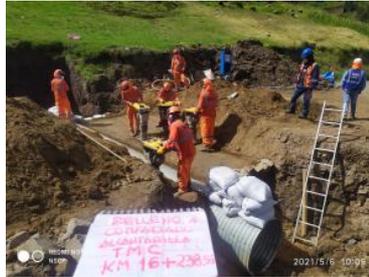
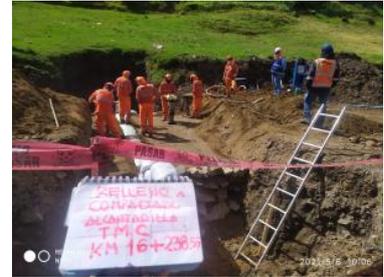
10

RELLENO Y COMPACTADO DE ALCANTARILLA TMC ø 36" UBICADO EN EL KM 16+238.55.
 DENSIDAD DE CAMPO MÉTODO CONO DE ARENA.

MO: 1 TÉCNICO DE CONTROL DE CALIDAD DEL CONTRATISTA, 2 AUXILIARES DE CONTROL DE CALIDAD (SUPERVISIÓN Y CONTRATISTA), 1 CAPATAZ, 1 OFICIAL, 3 PEONES, 1 OPERADOR, 2 VIGÍAS.

EM: 2 VIBRO COMPACTADORES, 1 RETROEXCAVADORA, EQUIPO DE DENSIDAD DE CAMPO, HERRAMIENTAS MANUALES.

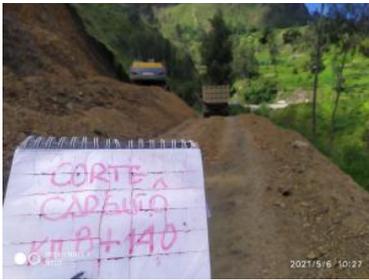
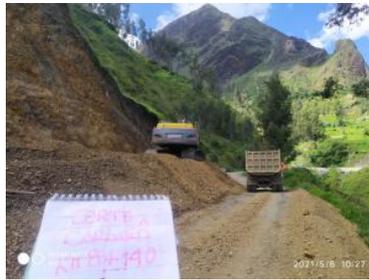
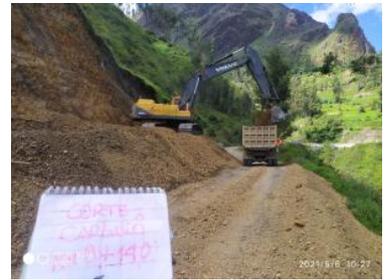
11

CORTE Y CARGUÍO EN EL KM 8+140.

MO: 1 OFICIAL, 1 PERSONAL DE PISO, 16 OPERADORES, 2 VIGÍAS.
EM: 1 EXCAVADORA SOBRE ORUGA, 15 VOLQUETES.

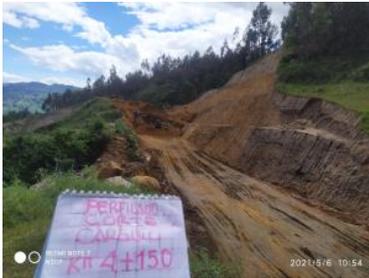
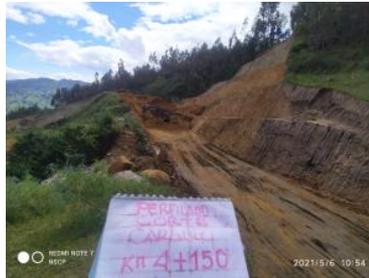
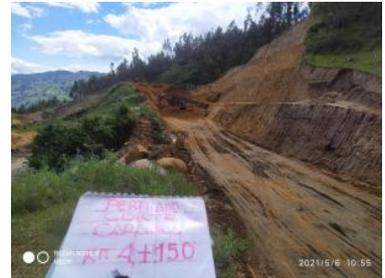
12

Actividades:
PERFILADO, CORTE Y CARGUÍO EN EL KM 4+500.

MO: 1 INGENIERO ASISTENTE, 1 CAPATAZ, 1 PERSONAL DE PISO, 17 OPERADORES, 2 VIGIAS.
EM: 1 EXCAVADORA SOBRE ORUGA, 1 TRACTOR SOBRE ORUGA, 15 VOLQUETES.
- SUBCONTRATA "ENTREVÍAS"

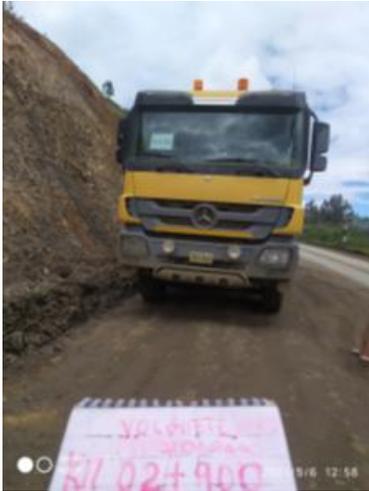
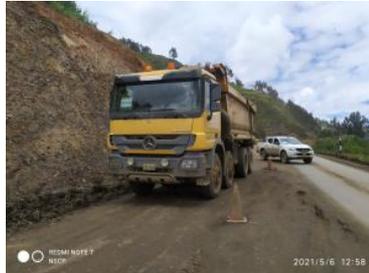
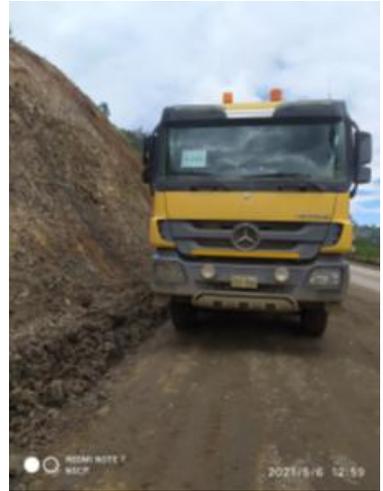
13

Actividades:
VOLQUETE MALOGRADO KM 2+900

-EL VOLQUETE DE PLACA D9A860 DE COLOR AMARILLO, SE ENCUENTRA VARADO EN EL KM 2+900 POR VARIOS DÍAS, MOTIVOS FALLAS MECÁNICAS QUE A LA FECHA NO ESTÁN SIENDO ATENDIDAS PARA SU RESPECTIVO MANTENIMIENTO.

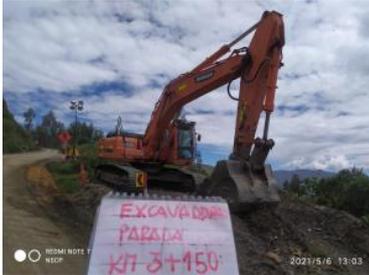
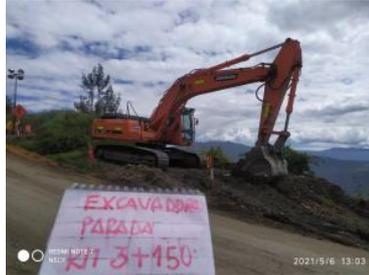
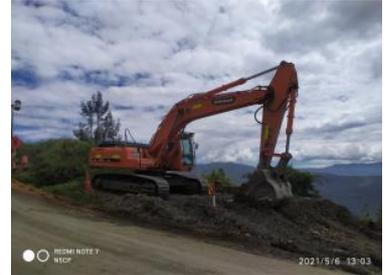
14

b. Maquinaria y Equipo: la mayor cantidad de maquinarias y equipos esta parada, es necesario mencionar que la Chancadora está en mantenimiento.

EXCAVADORA SOBRE ORUGA EN EL KM 3+150.

SE APRECIA INACTIVIDAD DE LA EXCAVADORA DURANTE EL DIA.

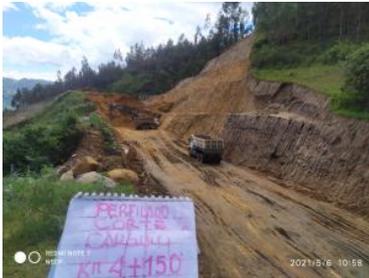
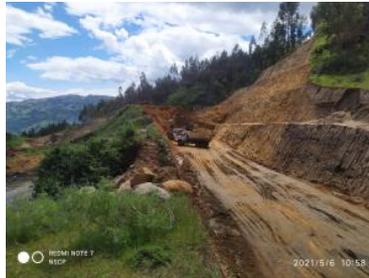
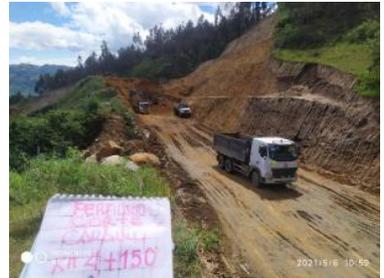
15

CORTE Y CARGUÍO EN EL KM 4+150.

MO: 1 INGENIERO ASISTENTE, 1 CAPATAZ, 1 PERSONAL DE PISO, 9 OPERADORES, 2 VIGÍAS.

EM: 1 EXCAVADORA SOBRE ORUGA, 1 TRACTOR SOBRE ORUGA, 8 VOLQUETES.

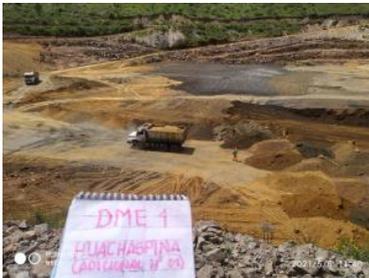
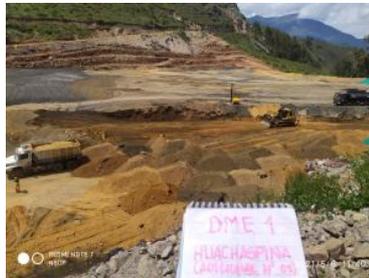
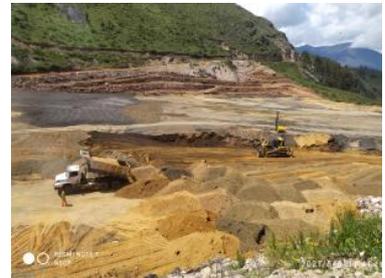
16

EXTENDIDO DE MATERIAL CORTADO, CONFORMACIÓN DE PLATAFORMA EN DME1 HUACHASPINA APROBADA EN EL ADICIONAL N° 01) UBICADO A -6.7 KM DEL INICIO DEL TRAMO.

MO: 1 CONTROLADOR, 28 OPERADORES, 2 VIGÍAS.

EM: 1 TRACTOR SOBRE ORUGA, 27 VOLQUETES, 2 LUMINARIAS.

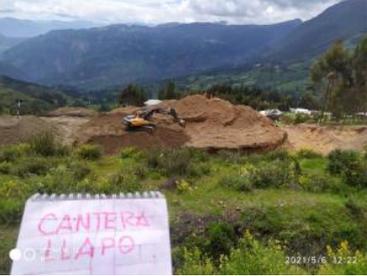
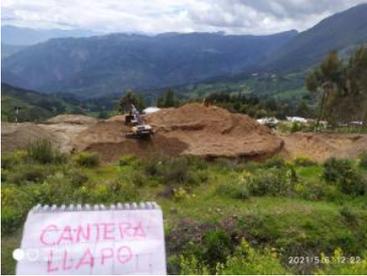
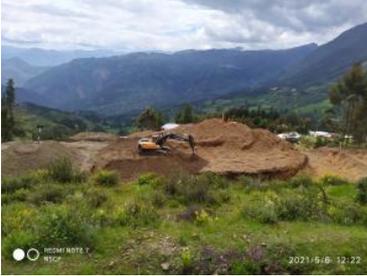
17

Actividades:
EXTARCCIÓN Y APILADO DE MATERIAL PARA SUB BASE Y RELLENO EN LA CANTERA LLAPO UBICADO EN EL- 0.63 KM.

CDescripcion_____:
MO: 2 PERSONALES DE PISO, 1 OPERADOR, 2 VIGUÍAS
EM: 1 EXCAVADORA SOBRE ÓRUGA.

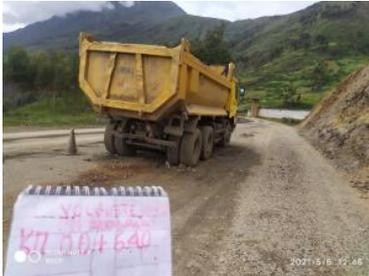
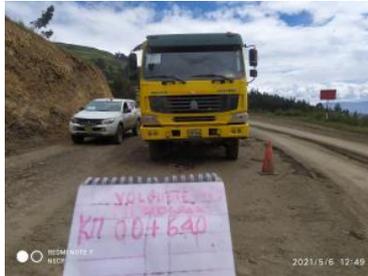
18

Actividades:
VOLQUETE MALOGRADO UBICADO EN EL KM 00+640

-EL VOLQUETE DE PLACA CBR844 DE COLOR AMARILLO, SE ENCUENTRA VARADO EN EL KM 00+640, POR VARIOS DÍAS, MOTIVOS FALLAS MECÁNICAS QUE A LA FECHA NO ESTÁN SIENDO ATENDIDAS PARA SU RESPECTIVO MANTENIMIENTO.

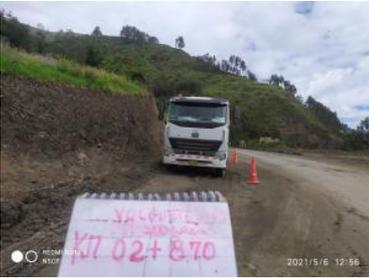
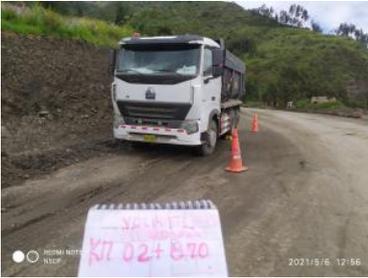
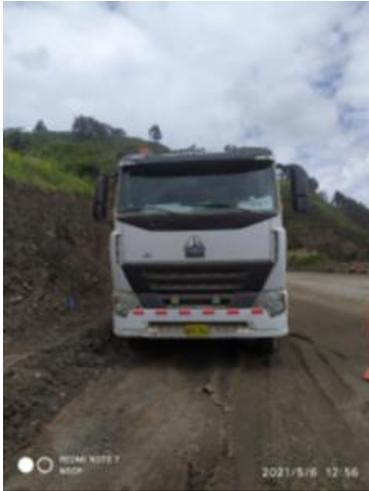
19

Actividades:
VOLQUETE MALOGRADO UBICADO EN EL KM 2+870

CDescripcion _____ :
-EL VOLQUETE DE PLACA D9A860 DE COLOR BLACO, SE ENCUENTRA VARADO EN EL KM 2+870 POR VARIOS DÍAS, MOTIVOS FALLAS MECÁNICAS QUE A LA FECHA NO ESTÁN SIENDO ATENDIDAS PARA SU RESPECTIVO MANTENIMIENTO.

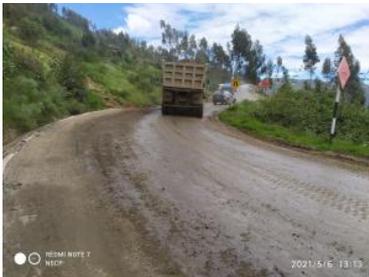
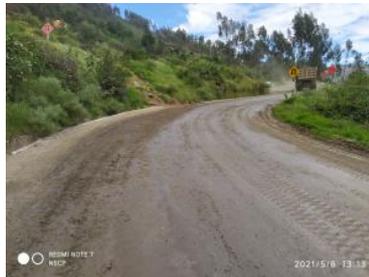
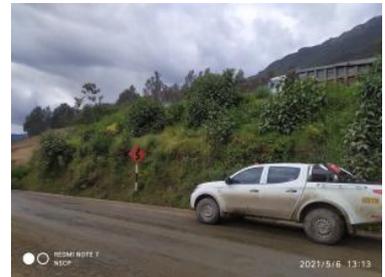
20

RIEGO PARA MINIMIZAR EL POLVO, DEL KM 1+00 AL KM 7+000.

MO: 1 OPERADOR.
EM: 1 CISTERNA.

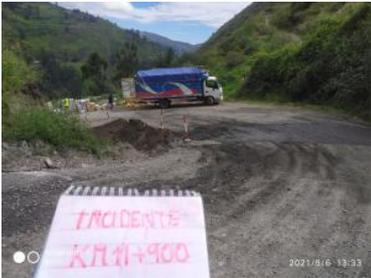
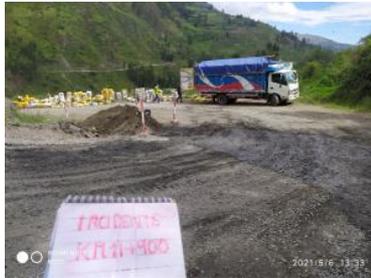
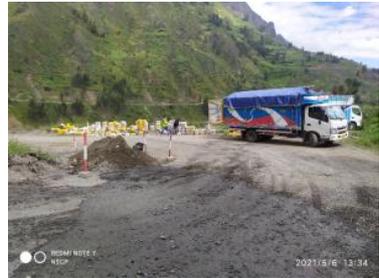
21

-Hoy 06.05.2021 Incidente/Accidente ocurrido en el km 11+900, a las 11:30am aproximadamente, por mala maniobra de un conductor de un camión (unidad de transporte particular) en curva, ocasionó derrame de pintura en la plataforma de la vía.

Actividades:
INCIDENTE/ACCIDENTE KM 11+900 A HORAS 11: 30AM APROXIMADAMENTE, OCACIONADO POR UNA MALA MANIOBRA EN CURVA DEL CONDUCTOR DE UNA UNIDAD DE TRANSPORTE (CAMION) PARTICULAR, OCACIONO DERRAME DE PINTURA EN LA PLATAFORMA DE LA VIA.

CDescripcion _____ :
- LA PINTURA DERRAMADA EN LA PLATAFORMA DE LA VIA FUE DERRAMADA FUE RETIRADA ADECUADAMENTE POR LOS ENCARGADOS DE IMPACTO AMBIENTAL DEL CONTRATISTA.

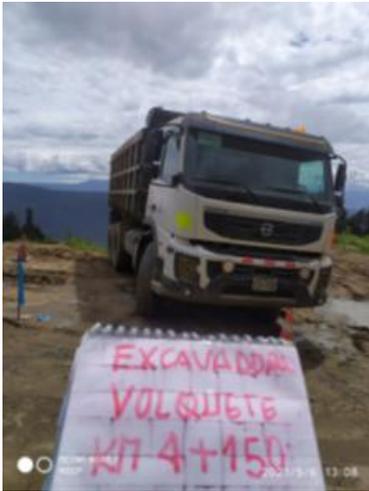
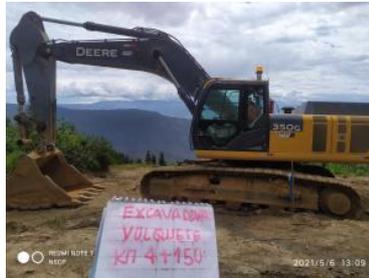
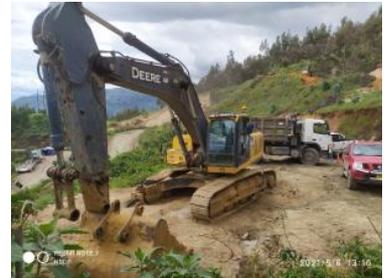
22

Actividades:
VOLQUETE Y EXCAVADORA SOBRE ORUGA MALOGRADO UBICADO EN EL KM 4+150

CDescripcion:
-EL VOLQUETE DE PLACA C5A-708 DE COLOR BLANCO Y LA EXCAVADORA SOBRE ORUGA DEEGRE 350G LC IPESA DE COLOR AMARILLO, SE ENCUENTRAN VARADOS EN EL KM POR VARIOS DÍAS, MOTIVOS FALLAS MECÁNICAS QUE A LA FECHA NO ESTÁN SIENDO ATENDIDAS PARA SU RESPECTIVO MANTENIMIENTO.

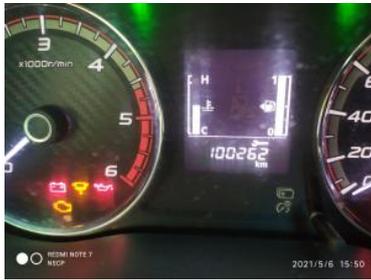
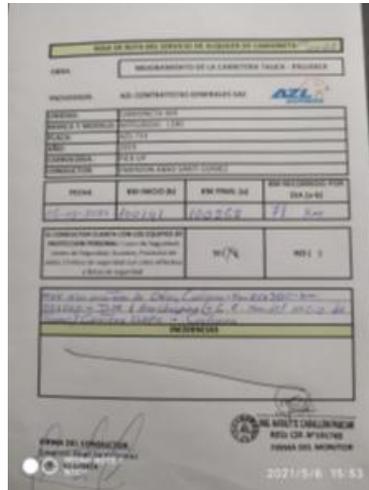
23

Actividades:
 CONTROL DEL KILOMETRAJE DE LA CAMIONETA.

CDescripcion_____:
 CONTROL DEL KILOMETRAJE DE LA CAMIONETA PARA LOS TRABAJOS DE MONITOREO.
