## BITACORA ELECTRÓNICA DE OBRA

| No | 82 | 07-05-2021 | Carretera Chuquicara-Puente<br>Quiroz – Tauca-Cabana-<br>Huandoval-Pallasca, Tramo:<br>Tauca- Pallasca | NATALY SUSI CABALLON<br>PAUCAR |

INFORME DIARIO N°82-2021-MNT. TAUCA-PALLASCA/NSCP

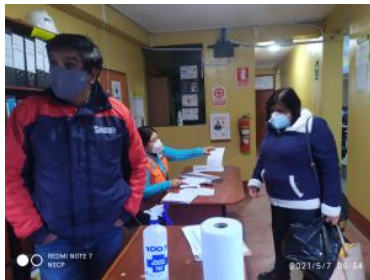
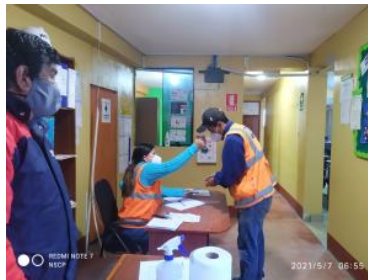
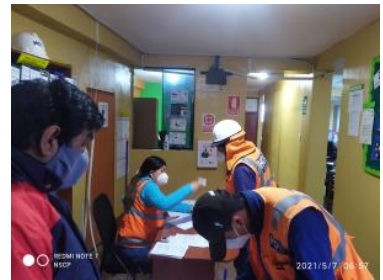
-CONTROL DE TEMPERATURA, RELLENADO DE FICHA DE SINTOMATOLOGÍA COVID Y DESINFECCIÓN DE MANOS DEL PERSONAL DE SUPERVISIÓN ANTES REALIZAR SUS ACTIVIDADES.

-TRIAJE A LOS COLABORADORES QUE SE ESTAN REINCORPORANDO.

-SE APRECIA A LA ENFERMERA Y AL ESPECIALISTA DE SEGURIDAD TOMANDO LA TEMPERATURA A LOS COLABORADORES DE SUPERVISIÓN ANTES DE REALIZAR SUS ACTIVIDADES.

-CONTROL DEL RELLENADO DE LA FICHA SINTOMATOLOGICA.

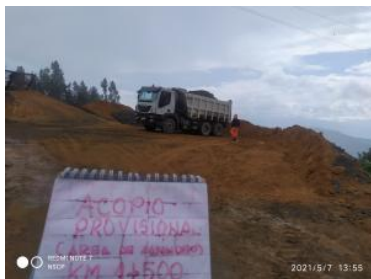
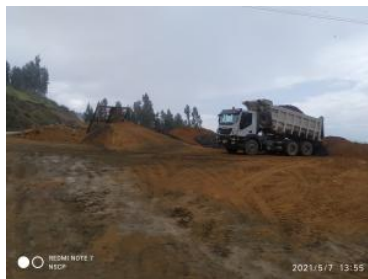
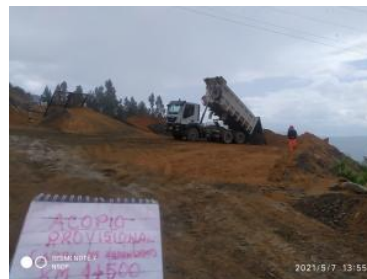
ACOPIO PROVISIONAL KM 1+500.

ÁREA DE ZARANDEO PARA OBTENER MATERIAL DE RELLENO Y OVER.

-SE ESTA TRASLADANDO MATERIAL BRUTO DEL ACOPIO PROVISIONAL DEL KM 2+000 PARA SER ZARANDEADO.

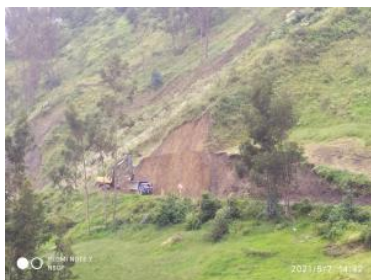
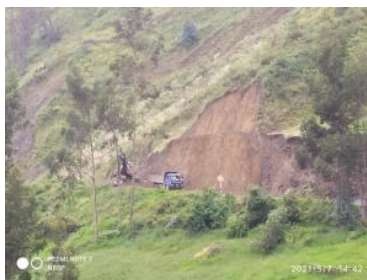
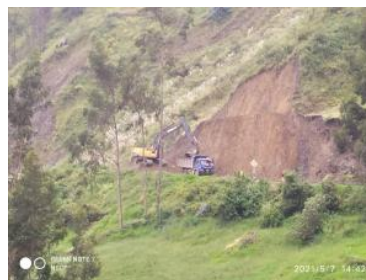
CORTE Y CARGUÍO EN EL KM 8+140.

MO: 1 OFICIAL, 1 PERSONAL DE PISO, 14 OPERADORES, 2 VIGÍAS.  
EM: 1 EXCAVADORA SOBRE ORUGA, 13VOLQUETES.

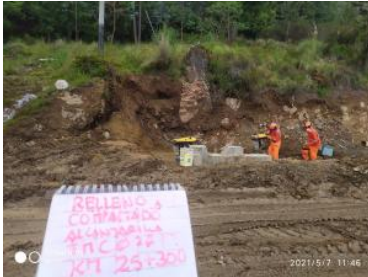
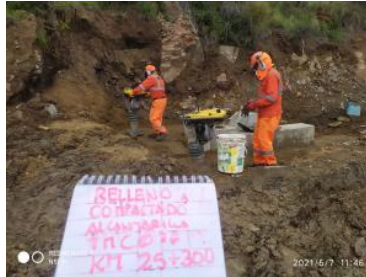
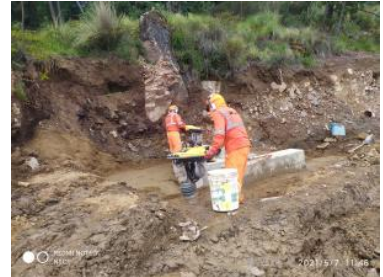
RELLENO Y COMPACTADO, ALCANTARILLA TMC Ø 36" UBICADO EN EL KM  
25+300  
DENSIDAD DE CAMPO MÉTODO CONO DE ARENA.

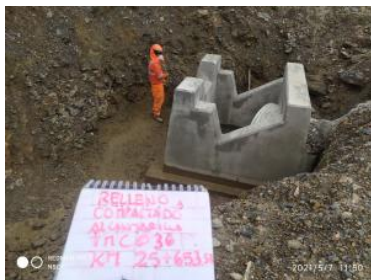
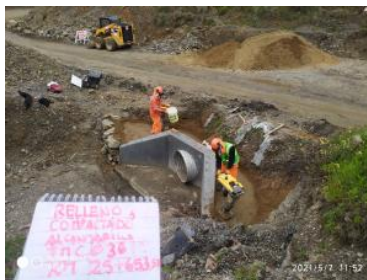
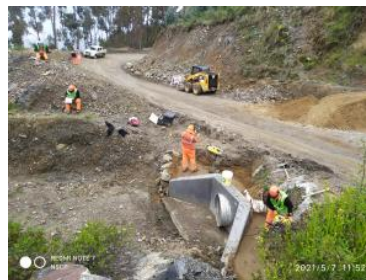
RELLENO Y COMPACTADO, ALCANTARILLA TMC Ø 36" UBICADO EN EL KM 25+653.58.

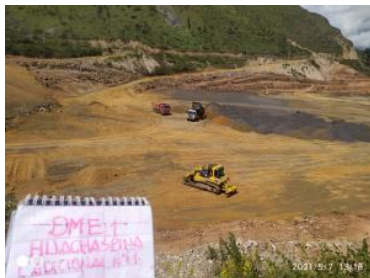
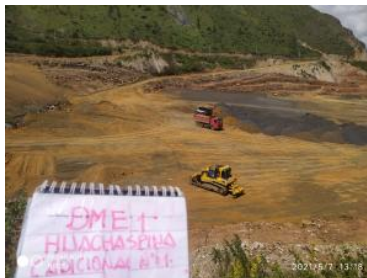
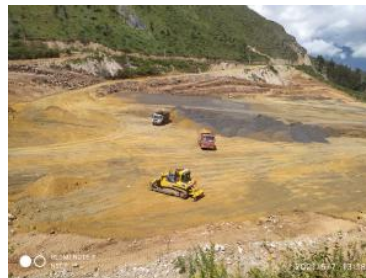
EXTENDIDO DE MATERIAL CORTADO, CONFORMACIÓN DE PLATAFORMA EN DME1 HUACHASPINA APROBADA EN EL ADICIONAL N° 01) UBICADO A -6.7 KM DEL INICIO DEL TRAMO.

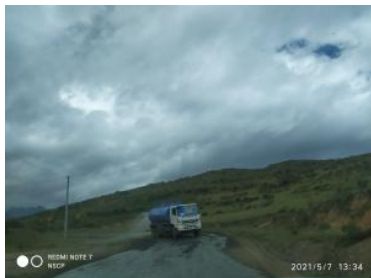
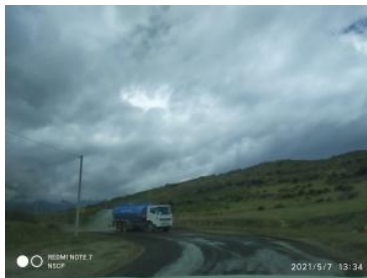
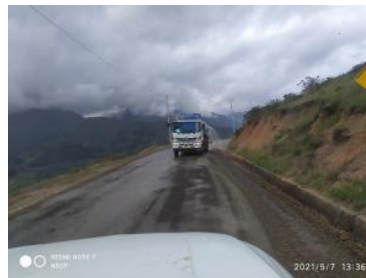
**PERÚ****Ministerio  
de Transportes  
y Comunicaciones****MINISTERIO DE TRANSPORTES Y COMUNICACIONES****Panel Fotográfico de la Bitacora de Obras****Personal Encargado:****NATALY SUSI CABALLON  
PAUCAR****Nivel:****No Aplica****Fecha De Fotografia:****07-05-2021****Actividades:****RIEGO PARA MINIMIZAR EL POLVO, DE TAUCA KM 00+000 AL DME N°1  
HUACHASPINA.****CDescripcion\_\_\_\_\_:****MO: 1 OPERADOR.  
EM: 1 CISTERNA.****Foto1:**

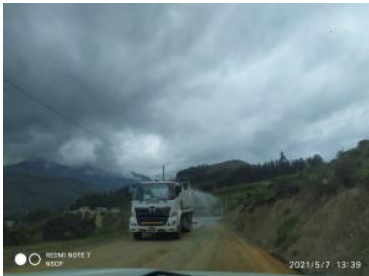
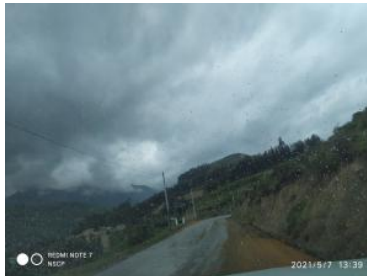
**Actividades:**RIEGO PARA MINIMIZAR EL POLVO, DE TAUCA KM 00+000 AL DME N°1  
HUACHASPINA.**CDescripcion\_\_\_\_\_:**MO: 1 OPERADOR.  
EM: 1 CISTERNA.**Foto1:**

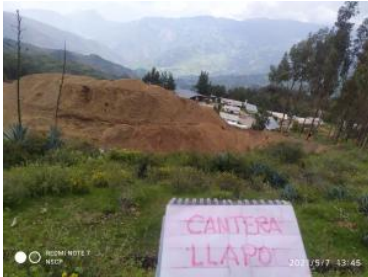
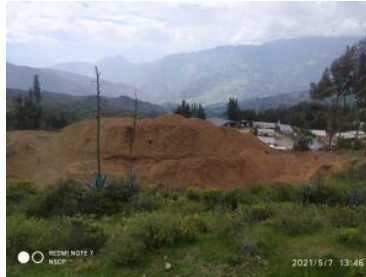
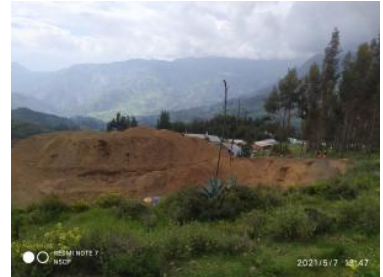
EXTRACCIÓN Y APILADO DE MATERIAL PARA SUB BASE Y RELLENO EN LA  
CANTERA LLAPO UBICADO EN EL -0.63 KM.

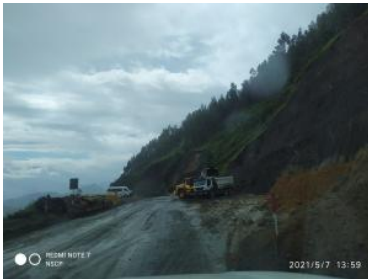
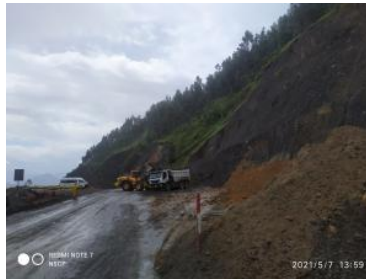
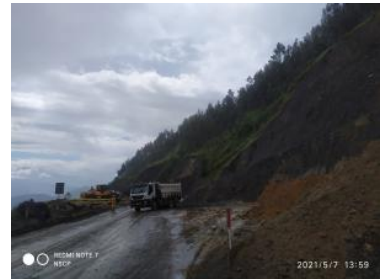
ACOPIO PROVISIONAL KM 2+000

SE ESTA TRASLADANDO MATERIAL AL KM 1+500 PARA SER ZARANDEADO PARA  
OBTENER MATERIALDE RELLENO Y OVER.

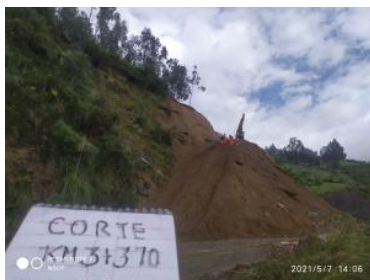
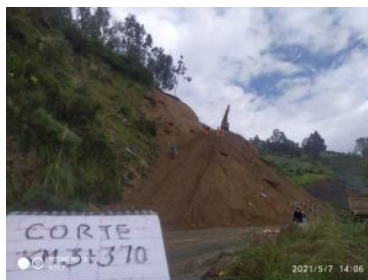
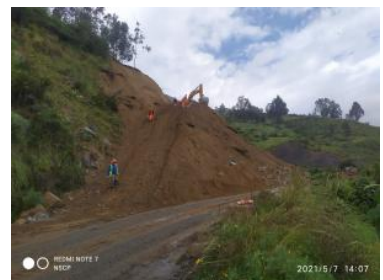
CORTE EN EL KM 3+370.

MO: 1 CAPATAZ, 1 PERSONAL DE PISO, 1 OPERADOR, 2 VIGÍAS.  
EM: 1 EXCAVADORA SOBRE ORUGA.

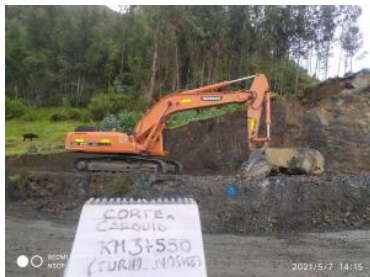
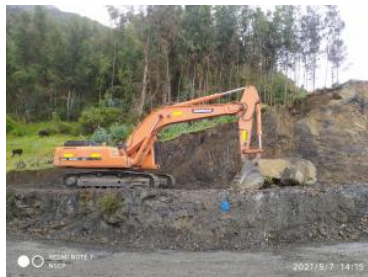
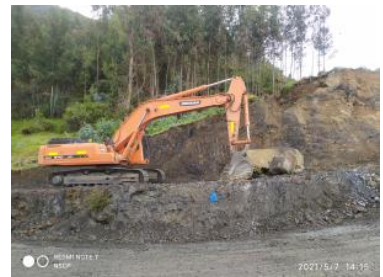
CORTE Y CARGUÍO EN EL KM 3+550.

- EN ESTE FRENTE SE ESTA REALIZANDO EN TURNO NOCHE.

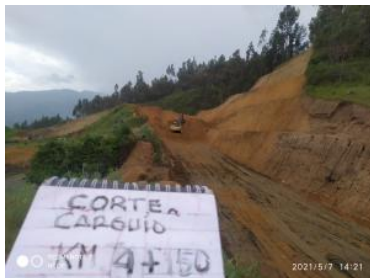
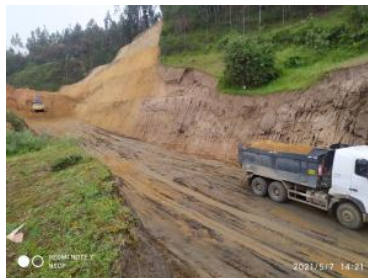
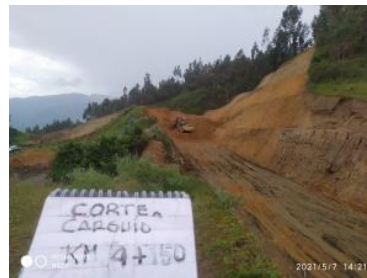
CORTE Y CARGUÍO EN EL KM 4+150.

MO: 1 INGENIERO ASISTENTE, 1 CAPATAZ, 1 PERSONAL DE PISO, 9  
OPERADORES, 2 VIGÍAS.EM: 1 EXCAVADORA SOBRE ORUGA, 1 TRACTOR SOBRE ORUGA, 7 VOLQUETES.  
- SUBCONTRATA "ENTREVÍAS"

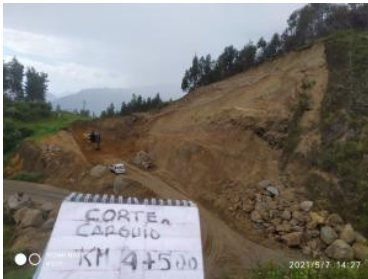
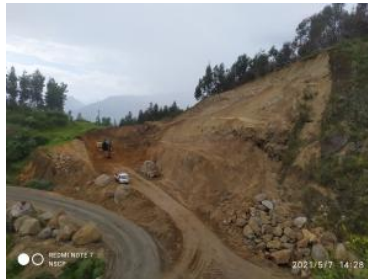
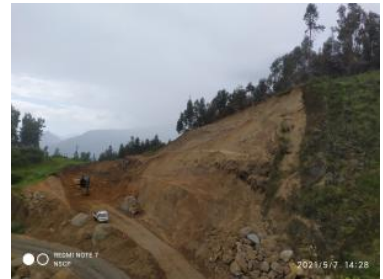
CORTE Y CARGUÍO EN EL KM 4+500

MO: 1 INGENIERO ASISTENTE, 1 CAPATAZ, 1 PERSONAL DE PISO, 6 OPERADORES, 2 VIGÍAS.

EM: 1 EXCAVADORA SOBRE ORUGA, 5 VOLQUETES.

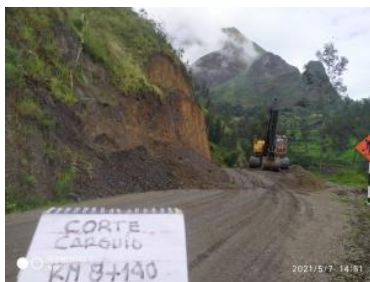
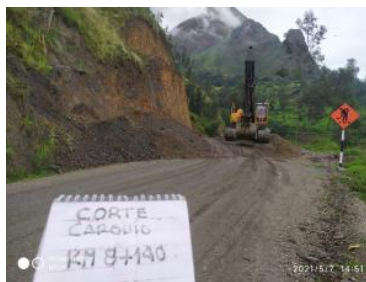
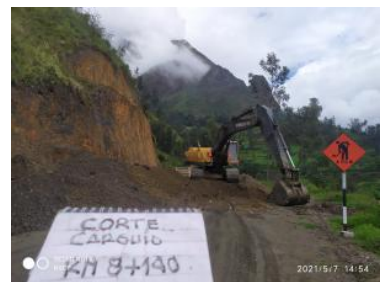
CORTE Y CARGUÍO EN EL KM 8+140.

MO: 1 OFICIAL, 1 PERSONAL DE PISO, 14 OPERADORES, 2 VIGÍAS.  
EM: 1 EXCAVADORA SOBRE ORUGA, 13 VOLQUETES.

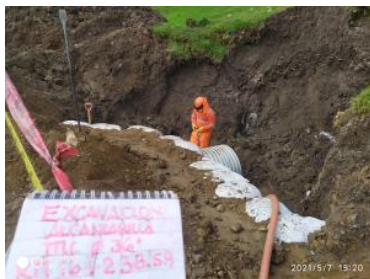
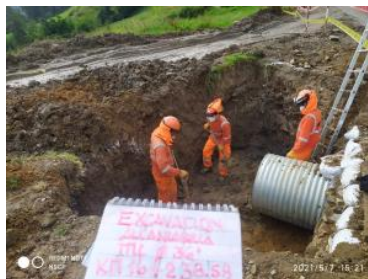
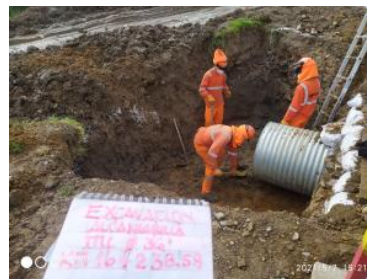
EXCAVACIÓN PARA CABEZALES DE ALCANTARILLA TMC Ø 36" UBICADO EN EL KM 16+238.59

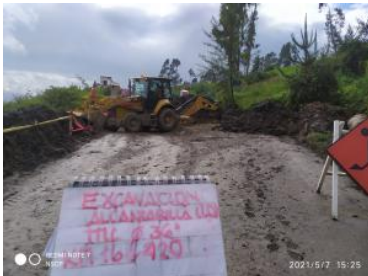
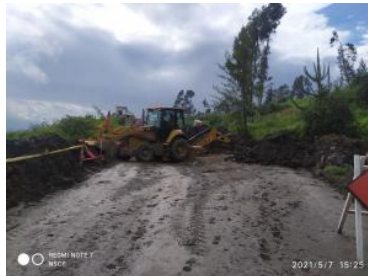
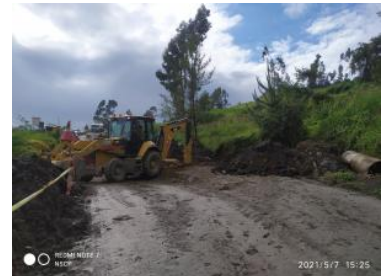
EXCAVACIÓN LD PARA ALCANTARILLA TMC Ø 36" UBICADO EN EL 36 KM 16+420

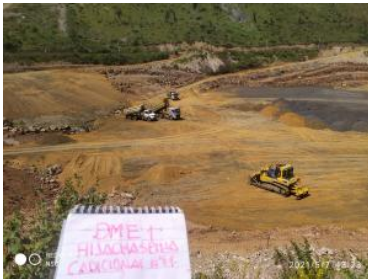
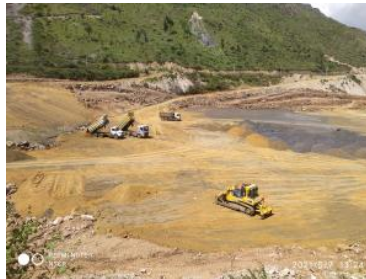
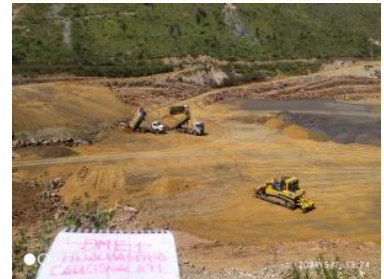
EXTENDIDO DE MATERIAL CORTADO, CONFORMACIÓN DE PLATAFORMA EN DME1 HUACHASPINA APROBADA EN EL ADICIONAL N° 01) UBICADO A -6.7 KM DEL INICIO DEL TRAMO.

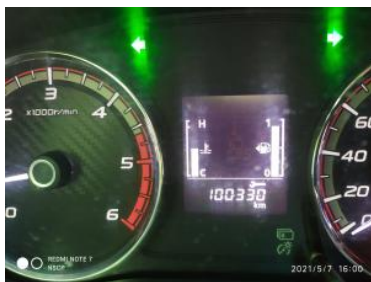
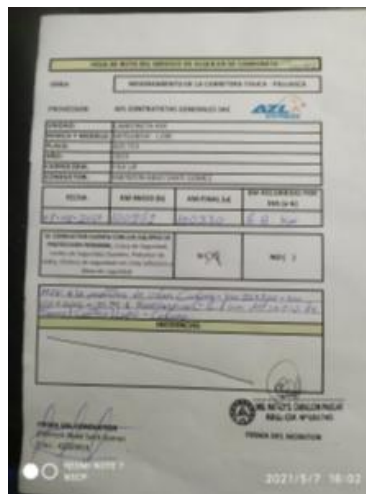
CONTROL DEL KILOMETRAJE DE LA CAMIONETA.

CONTROL DEL KILOMETRAJE DE LA CAMIONETA PARA LOS TRABAJOS DE MONITOREO.
