BITACORA ELECTRÓNICA DE OBRA

Confirma Bitacora: Si	Nro Informe: 82	Fecha Informe: 07-05-2021	Nombre De La Obra: Carretera Chuquicara-Puente Quiroz – Tauca-Cabana-Huandoval-Pallasca, Tramo: Tauca- Pallasca	Personal Encargado: NATALY SUSI CABALLON PAUCAR
---------------------------------	---------------------------	-------------------------------------	---	---

INFORME DIARIO N°82-2021-MNT. TAUCA-PALLASCA/NSCP

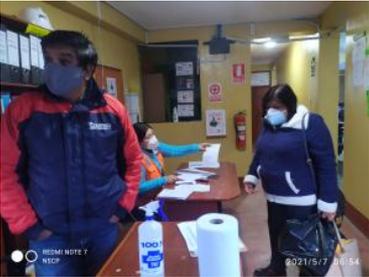
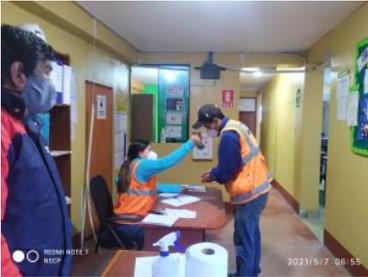
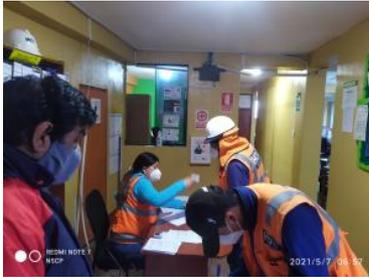
1

Actividades:
-CONTROL DE TEMPERATURA, RELLENADO DE FICHA DE SINTOMATOLOGÍA COVID Y DESINFECCIÓN DE MANOS DEL PERSONAL DE SUPERVISIÓN ANTES REALIZAR SUS ACTIVIDADES.
-TRIAJE A LOS COLABORADORES QUE SE ESTAN REINCORPORANDO.

CDescripcion _____:
-SE APRECIA A LA ENFERMERA Y AL ESPECIALISTA DE SEGURIDAD TOMANDO LA TEMPERATURA A LOS COLABORADORES DE SUPERVISIÓN ANTES DE REALIZAR SUS ACTIVIDADES.
-CONTROL DEL RELLENADO DE LA FICHA SINTOMATOLOGICA.

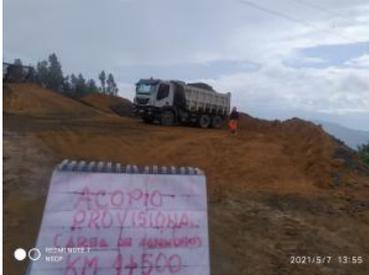
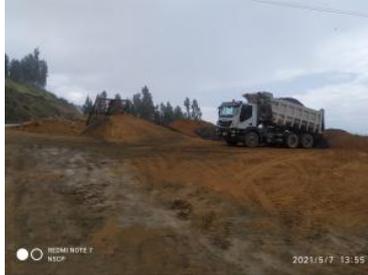
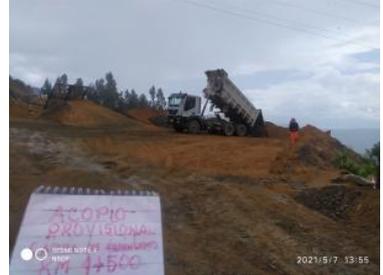
Actividades:
ACOPIO PROVISIONAL KM 1+500.
ÁREA DE ZARANDEO PARA OBTENER MATERIAL DE RELLENO Y OVER.

CDescripcion_____:
MO: 1 CAPATAZ, 2 PERSONAL DE PISO, 2 OPERADORES, 2 VIGÍAS.
EM: 1 ZARANDA, 1 CARGADOR FRONTAL, 1 VOLQUETE.
-SE ESTA TRASLADANDO MATERIAL BRUTO DEL ACOPIO PROVISIONAL DEL KM 2+000 PARA SER ZARANDEADO.

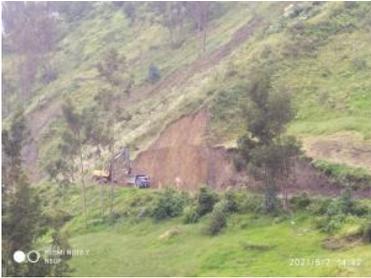
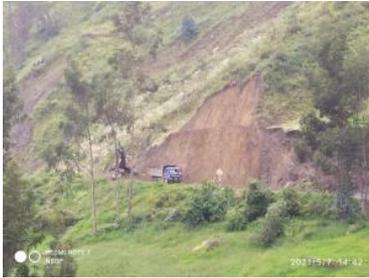
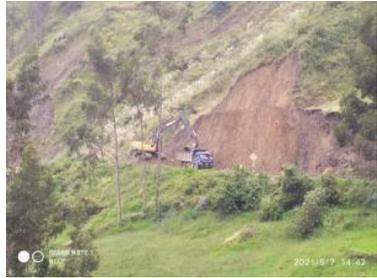
3

Actividades:
CORTE Y CARGUÍO EN EL KM 8+140.

CDescripcion_____:
MO: 1 OFICIAL, 1 PERSONAL DE PISO, 14 OPERADORES, 2 VIGÍAS.
EM: 1 EXCAVADORA SOBRE ORUGA, 13VOLQUETES.

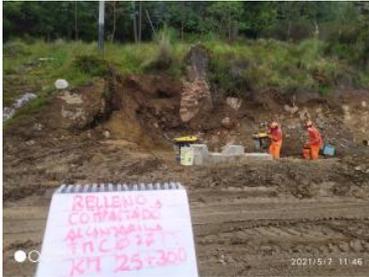
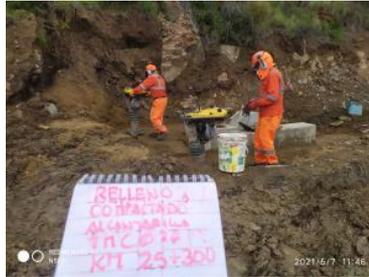
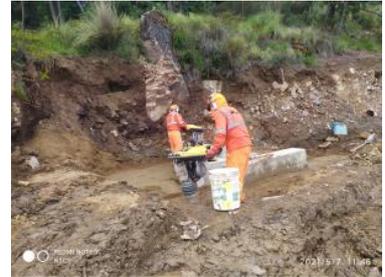
4

RELLENO Y COMPACTADO, ALCANTARILLA TMC Ø 36" UBICADO EN EL KM 25+300
DENSIDAD DE CAMPO MÉTODO CONO DE ARENA.

MO: 1 TÉCNICO DE CONTROL DE CALIDAD, 2 AUXILIARES DE CONTROL DE CALIDAD (SUPERVISIÓN Y CONTRATISTA), 1 CAPATAZ, 2 PEONES, 1 OPERADOR, 2 VIGÍAS.

EM: 2 VIBRO COMPACTADORES, 1 MINICARGADOR (BOBCAD), HERRAMIENTAS MANUALES.

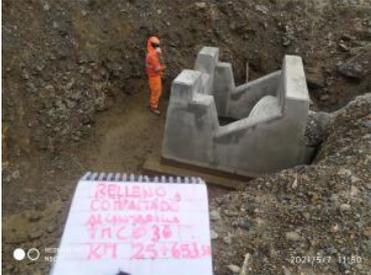
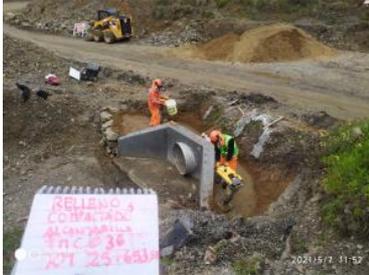
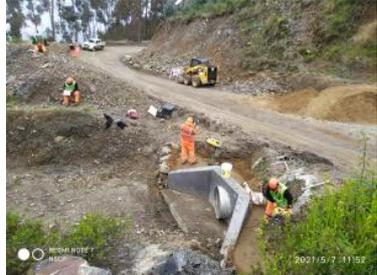
5

Actividades:
RELLENO Y COMPACTADO, ALCANTARILLA TMC Ø 36" UBICADO EN EL KM 25+653.58.

CDescripcion:
MO: 1 TÉCNICO DE CONTROL DE CALIDAD, 2 AUXILIARES DE CONTROL DE CALIDAD (SUPERVISIÓN Y CONTRATISTA), 1 CAPATAZ, 2 PEONES, 1 OPERADOR, 2 VIGÍAS.
EM: 2 VIBRO COMPACTADORES, 1 MINICARGADOR (BOBCAD), HERRAMIENTAS MANUALES.

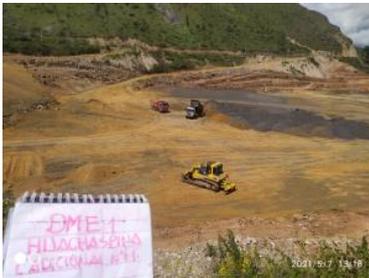
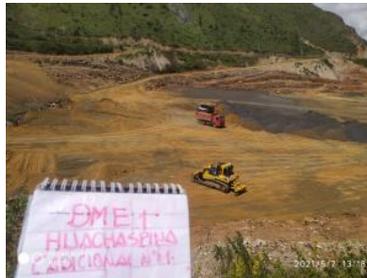
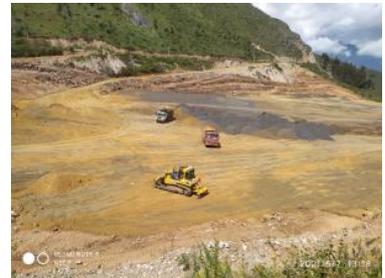
6

EXTENDIDO DE MATERIAL CORTADO, CONFORMACIÓN DE PLATAFORMA EN DME1 HUACHASPINA APROBADA EN EL ADICIONAL N° 01) UBICADO A -6.7 KM DEL INICIO DEL TRAMO.

MO: 1 CONTROLADOR, 26 OPERADORES, 2 VIGÍAS.

EM: 1 TRACTOR SOBRE ORUGA, 25 VOLQUETES, 2 LUMINARIAS.

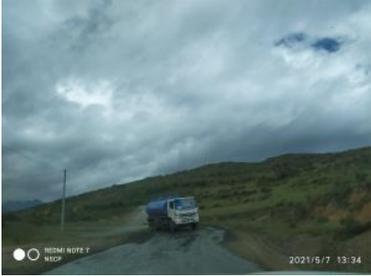
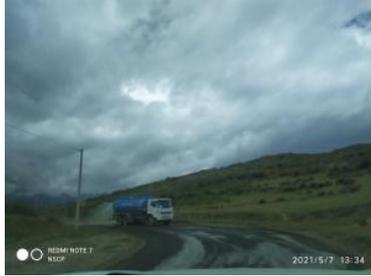
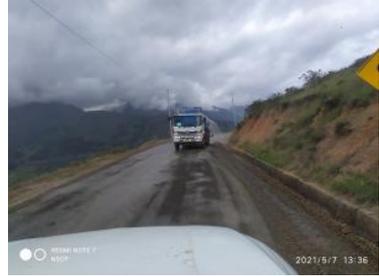
7

Actividades:
RIEGO PARA MINIMIZAR EL POLVO, DE TAUCA KM 00+000 AL DME N°1 HUACHASPINA.

CDescripcion_____:
MO: 1 OPERADOR.
EM: 1 CISTERNA.

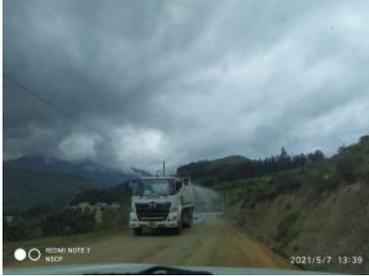
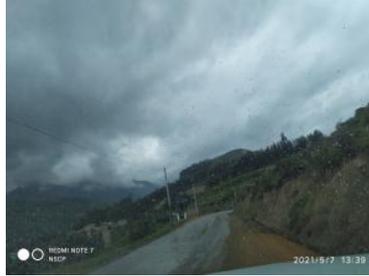
8

Actividades:
RIEGO PARA MINIMIZAR EL POLVO, DE TAUCA KM 00+000 AL DME N°1 HUACHASPINA.

MO: 1 OPERADOR.
EM: 1 CISTERNA.

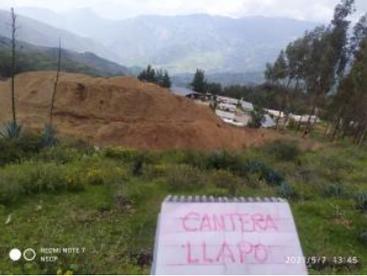
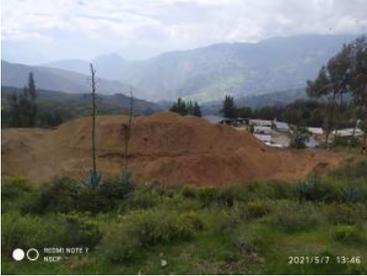
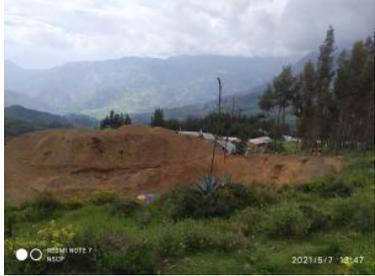
9

Actividades:
EXTRACCIÓN Y APILADO DE MATERIAL PARA SUB BASE Y RELLENO EN LA CANTERA LLAPO UBICADO EN EL -0.63 KM.

CDescripcion_____:
MO: 2 PERSONAL DE PISO, 1 OPERADOR, 2 VIGÍAS.
EM: 1 EXCAVADORA SOBRE ORUGA.

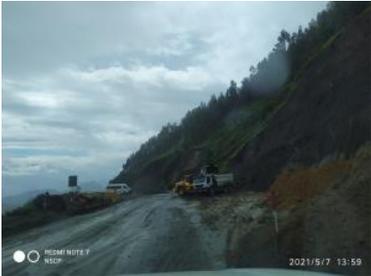
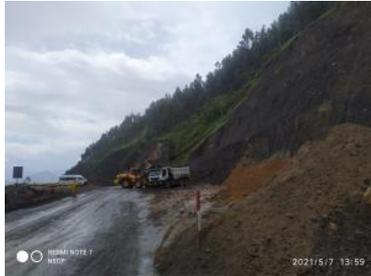
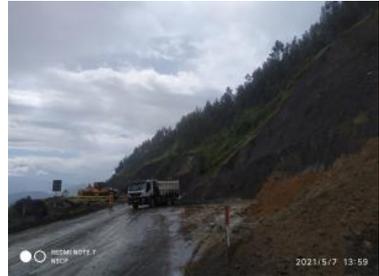
10

Actividades:
ACOPIO PROVISIONAL KM 2+000

CDescripcion_____:
SE ESTA TRASLADANDO MATERIAL AL KM 1+500 PARA SER ZARANDEADO PARA OBTENER MATERIALDE RELLENO Y OVER.
MO: 1 PERSONAL DE PISO, 2 OPERADORES, 2 VIGÍAS.
EM: 1 CARGADOR FRONTAL, 1 VOLQUETE.

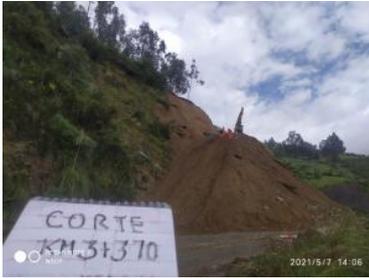
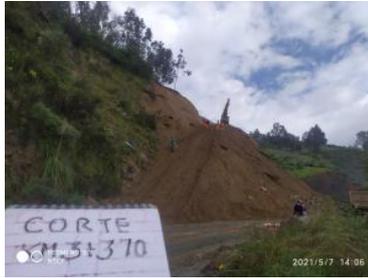
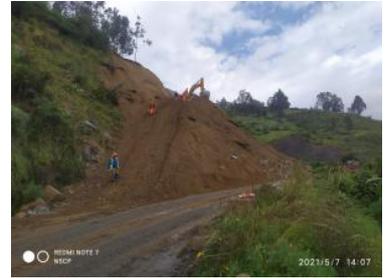
11

Actividades:
CORTE EN EL KM 3+370.

CDescripcion:
MO: 1 CAPATAZ, 1 PERSONAL DE PISO, 1 OPERADOR, 2 VIGÍAS.
EM: 1 EXCAVADORA SOBRE ORUGA.

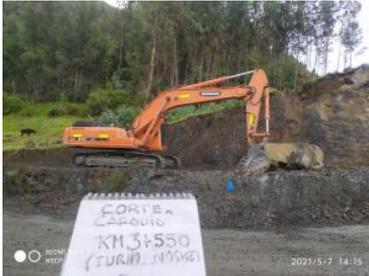
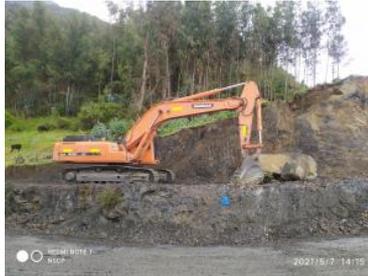
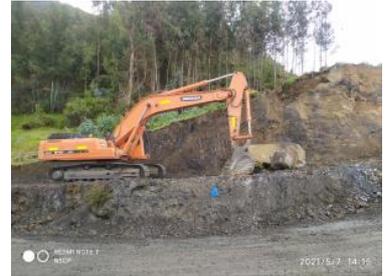
12

Actividades:
CORTE Y CARGUÍO EN EL KM 3+550.

CDescripcion:
- EN ESTE FRENTE SE ESTA REALIZANDO EN TURNO NOCHE.

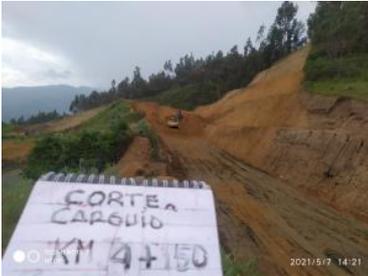
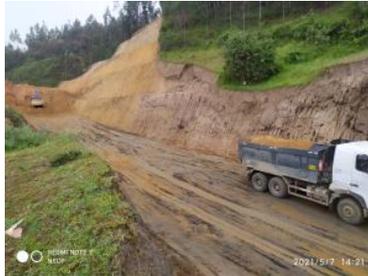
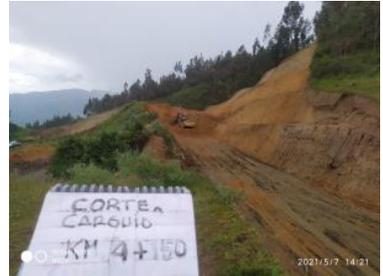
13

Actividades:
CORTE Y CARGUÍO EN EL KM 4+150.

CDescripcion_____:
MO: 1 INGENIERO ASISTENTE, 1 CAPATAZ, 1 PERSONAL DE PISO, 9 OPERADORES, 2 VIGÍAS.
EM: 1 EXCAVADORA SOBRE ORUGA, 1 TRACTOR SOBRE ORUGA, 7 VOLQUETES.
- SUBCONTRATA "ENTREVÍAS"

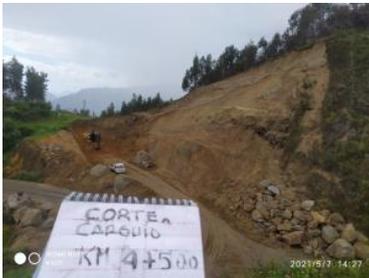
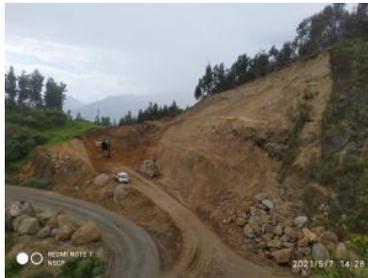
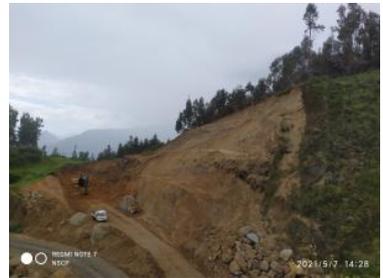
14

Actividades:
CORTE Y CARGUÍO EN EL KM 4+500

CDescripcion_____:
MO: 1 INGENIERO ASISTENTE, 1 CAPATAZ, 1 PERSONAL DE PISO, 6 OPERADORES, 2 VIGÍAS.
EM: 1 EXCAVADORA SOBRE ORUGA, 5 VOLQUETES.
- SUBCONTRATA "ENTREVÍAS"

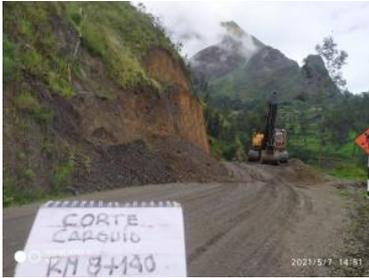
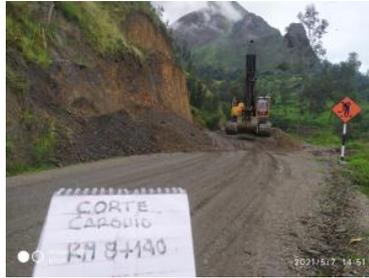
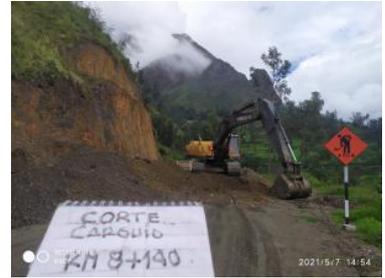
15

Actividades:
CORTE Y CARGUÍO EN EL KM 8+140.

CDescripcion_____:
MO: 1 OFICIAL, 1 PERSONAL DE PISO, 14 OPERADORES, 2 VIGÍAS.
EM: 1 EXCAVADORA SOBRE ORUGA, 13 VOLQUETES.

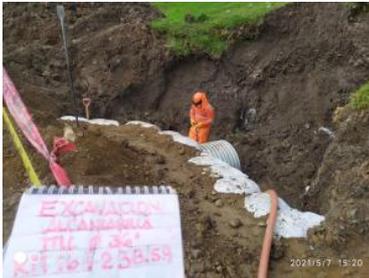
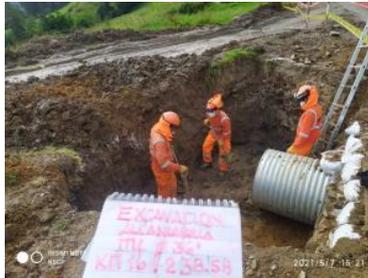
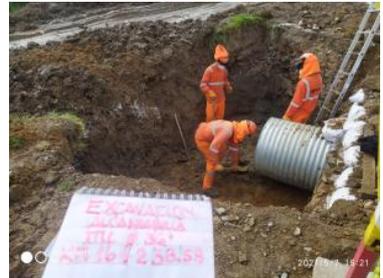
16

Actividades:
EXCAVACIÓN PARA CABEZALES DE ALCANTARILLA TMC ø 36" UBICADO EN EL KM 16+238.59

CDescripcion:
MO: 1 TÉCNICO DE CONTROL DE CALIDAD DEL CONTRATISTA, 2 AUXILIARES DE CONTROL DE CALIDAD (SUPERVISIÓN Y CONTRATISTA), 1 OFICIAL, 3 PEONES, 2 VIGÍAS.
EM: HERRAMIENTAS MANUALES.

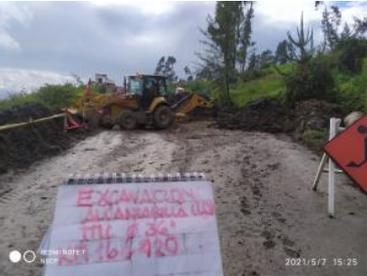
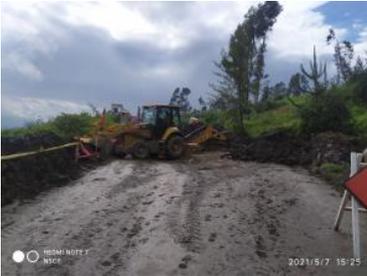
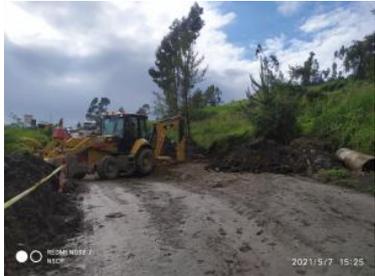
17

Actividades:
EXCAVACIÓN LD PARA ALCANTARILLA TMC \varnothing 36" UBICADO EN EL 36 KM 16+420

CDescripcion _____:
MO: 1 TÉCNICO DE CONTROL DE CALIDAD DEL CONTRATISTA, 2 AUXILIARES DE CONTROL DE CALIDAD (SUPERVISIÓN Y CONTRATISTA), 1 CAPATAZ, 1 OFICIAL, 3 PEONES, 1 OPERADOR, 2 VIGÍAS.
EM: 1 RETROEXCAVADORA, HERRAMIENTAS MANUALES.

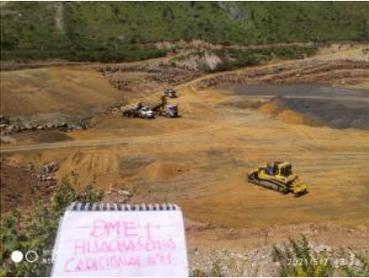
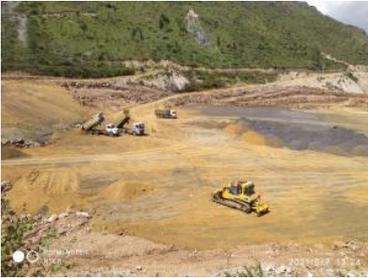
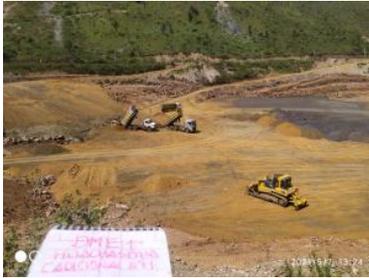
18

Actividades:
EXTENDIDO DE MATERIAL CORTADO, CONFORMACIÓN DE PLATAFORMA EN DME1 HUACHASPINA APROBADA EN EL ADICIONAL N° 01) UBICADO A -6.7 KM DEL INICIO DEL TRAMO.

CDescripcion _____:
MO: 1 CONTROLADOR, 26 OPERADORES, 2 VIGÍAS. EM: 1 TRACTOR SOBRE ORUGA, 25 VOLQUETES, 2 LUMINARIAS.

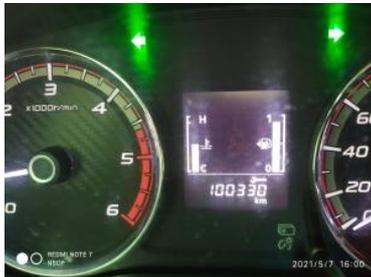
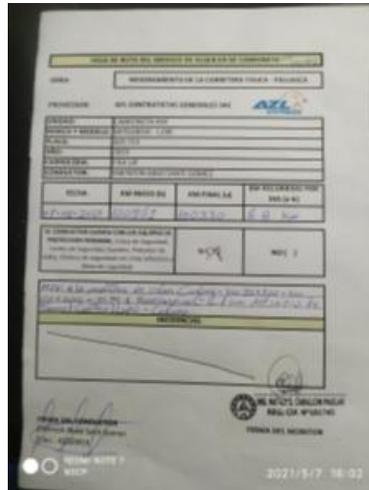
19

Actividades:
 CONTROL DEL KILOMETRAJE DE LA CAMIONETA.

CDescripcion_____:
 CONTROL DEL KILOMETRAJE DE LA CAMIONETA PARA LOS TRABAJOS DE MONITOREO.
