## BITACORA ELECTRÓNICA DE OBRA

<b>Confirma Bitacora:</b> Si	<b>Nro Informe:</b> 58	<b>Fecha Informe:</b> 07-05-2021	<b>Nombre De La Obra:</b> Carretera Oyon- Ambo, Tramo II: Dv. Cerro de Pasco- Dv. Chacayan	<b>Personal Encargado:</b> BORIS WALTER AYLLÓN CARCELÉN
---------------------------------	---------------------------	-------------------------------------	---	---

OBRA: MEJORAMIENTO DE LA CARRETERA OYON - AMBO TRAMO 2 DESVIO CERRO DE PASCO DESVIO CHACAYAN

TRAMO 2 progresiva km. 181+000 a la progresiva km. 230+000 Visita de monitoreo desde la progresiva 214+500 ( Poblado de Yanahuanca) hasta el KM 222+300

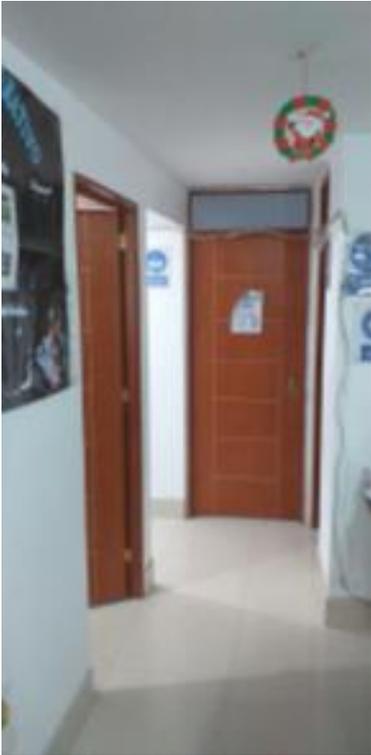
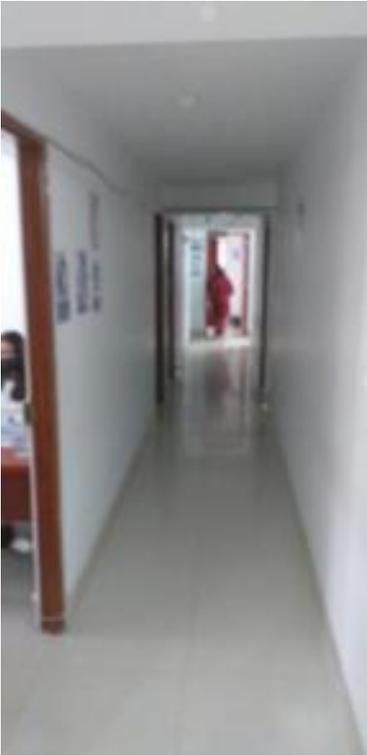
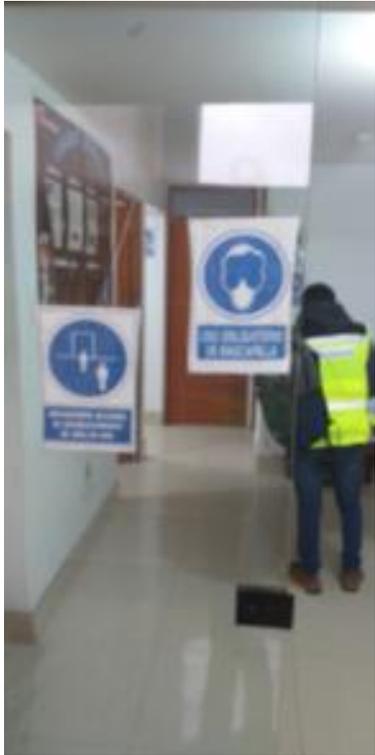
**Actividades:**  
PROGRESIVA KM. 214+500  
VISITA DE MONITOREO A LA OFICINA DE LA SUPERVISION: BUSQUEDA DEL CUADERNO DE OBRA

**CDescripcion** \_\_\_\_\_:  
En la progresiva Km. 214+500 se realiza la visita a la oficina de Supervisión, para buscar el cuaderno de obra. no se logro alcanzarlo.

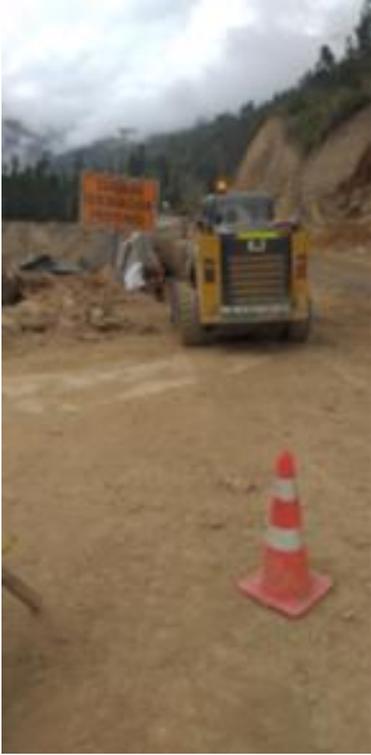
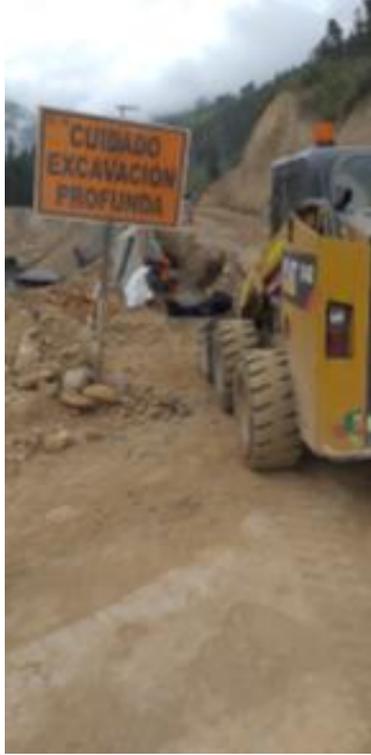
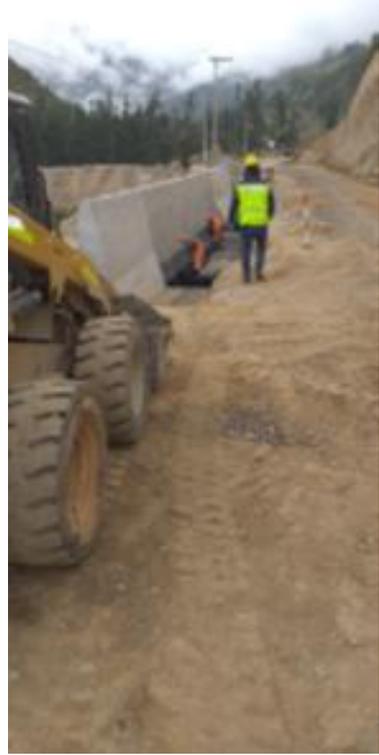
**Actividades:**  
PROGRESIVAs KM. 220+090 a Km. 220+130  
600.0 OBRAS DE ARTE Y DRENAJE.  
605.A RELLENO PARA ESTRUCTURAS:

**CDescripcion** \_\_\_\_\_:  
En la progresiva km. 220+090 a Km. 220+130 se realiza el relleno para estructuras para proteger la construcción de muros de contención ejecutadas. Se utiliza un mini cargador para el relleno de las areas adyacentes a los muros construidos. trabajan : 1 capataz, 1 operador, 2 obreros.

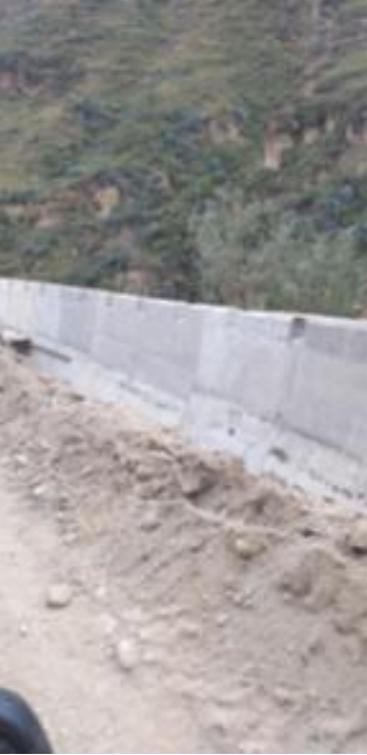
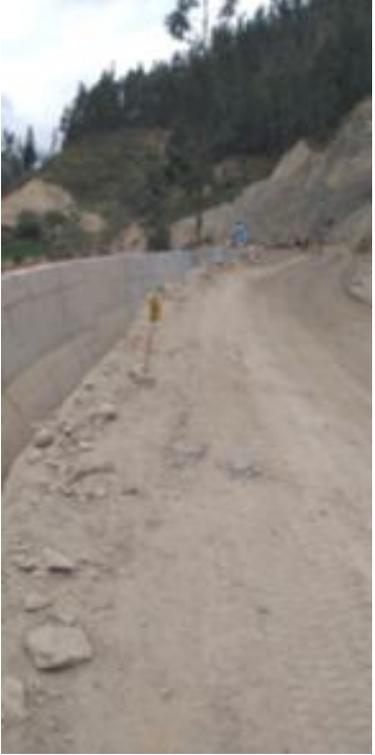
**Actividades:**  
PROGRESIVA KM. 222+040  
VERIFICACIÓN DE ACTIVIDADES EJECUTADAS POR EL CONTRATISTA.

**CDescripcion\_\_\_\_\_:**  
En la progresiva Km. 222+040 se verifica la construcción de muros, donde solo falta la ejecución de rellenos.

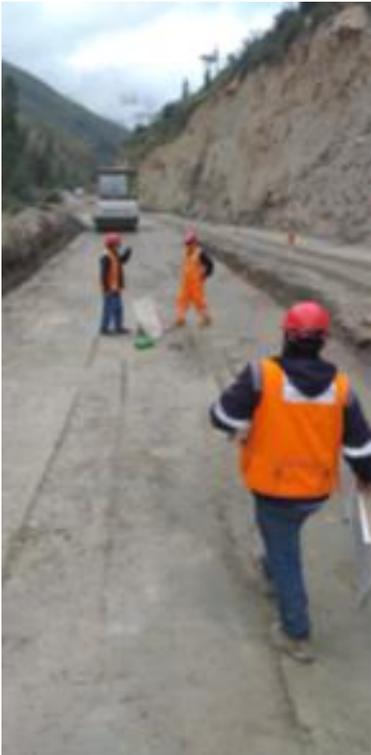
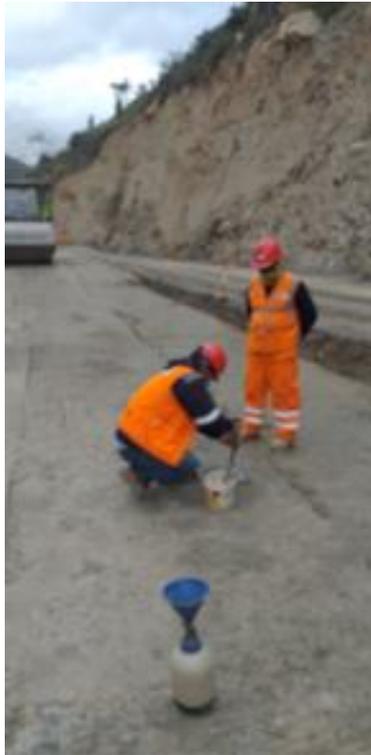
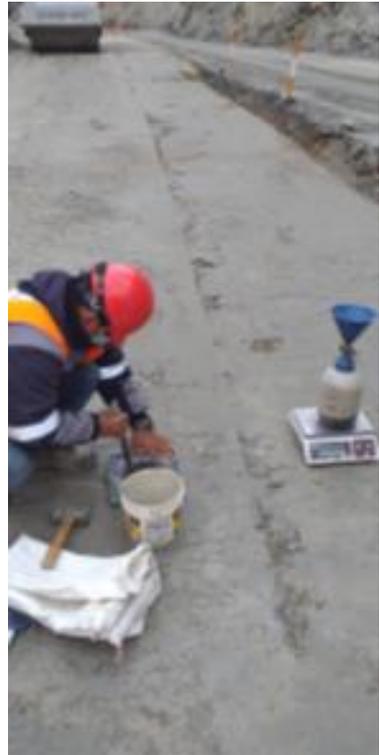
**Actividades:**  
PROGRESIVA KM. 222+330 A KM. 222+350  
200.0 MOVIMIENTOS DE TIERRA  
220.B MEJORAMIENTOS DE SUBRASANTE CON MATERIAL DE CANTERA.

**CDescripcion** \_\_\_\_\_:  
En las progresivas Km. 222+330 a Km. 222+350 lado derecho se realiza el mejoramiento de la subrasante con material de cantera. La supervisión realiza el control de calidad tomamdo las densidades y humedad del material colocado. trabajan 2 técnicos de laboratorio de la supervisión y contratista utilizando el cono de arena.

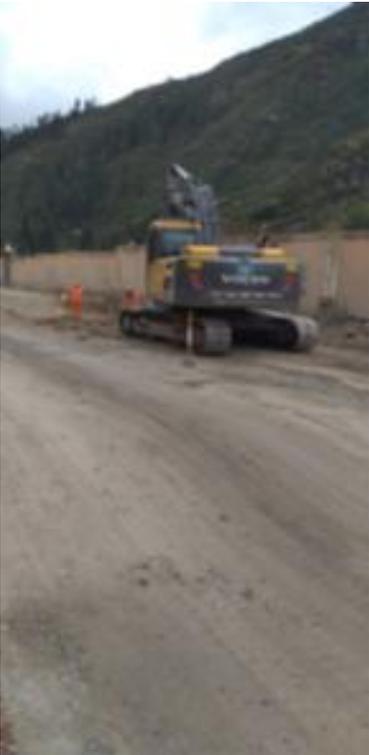
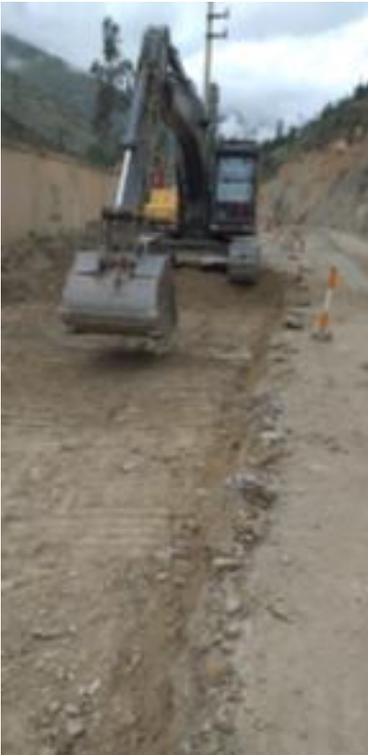
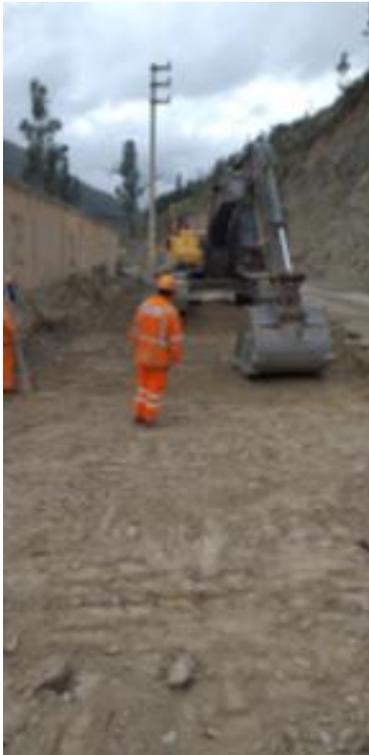
**Actividades:**  
PROGRESIVA KM. 222+430 A KM. 222+450  
200.0 MOVIMIENTOS DE TIERRA  
220.B MEJORAMIENTOS DE SUBRASANTE CON MATERIAL DE CANTERA

**CDescripcion** \_\_\_\_\_:  
En las progresivas del Km. 222+430 a Km. 222+450 se realiza el mejoramiento lado derecho de la subrasante. se utiliza una excavadora de oruga , trabajan: 1 capataz, 2 obreros, 1 operador, 2 vigías.

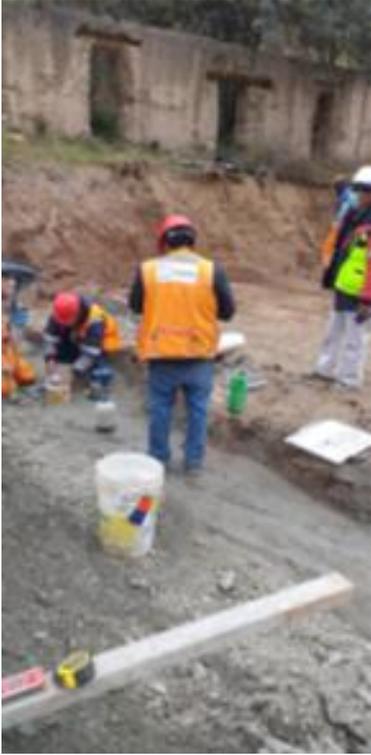
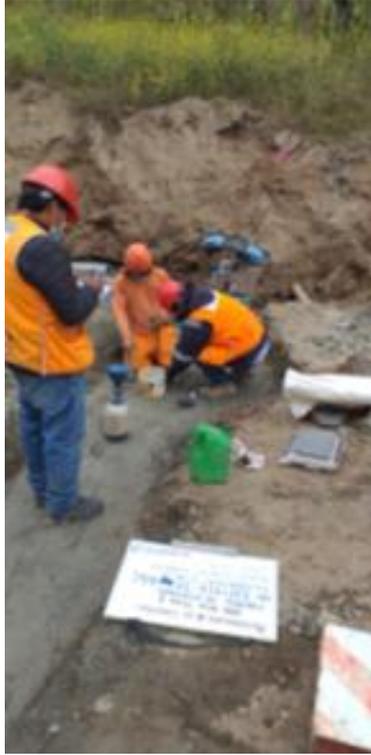
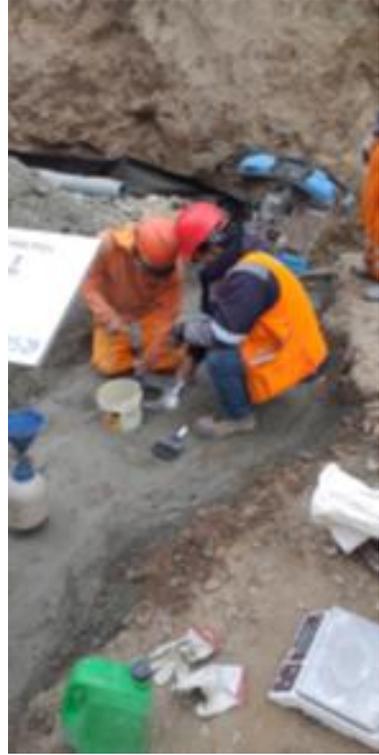
**Actividades:**  
PROGRESIVA KM. 222+066  
600.0 OBRAS DE ARTE Y DRENAJE  
625B DESCARGA DE SUB DRENAJE TIPO 1

**CDescripcion** \_\_\_\_\_:  
En la progresiva Km. 222+066 se realiza el relleno para la construcción de descarga sub drenaje tipo 1. Se toma las densidades y humedad del material colocado. Utilizan : 1 equipo de cono de arena, 1 equipo de toma de humedad , 1 equipo vibro apisonador. trabajan: 1 capataz, 2 obreros, 2 técnicos de laboratorio de la contratista y supervisión.

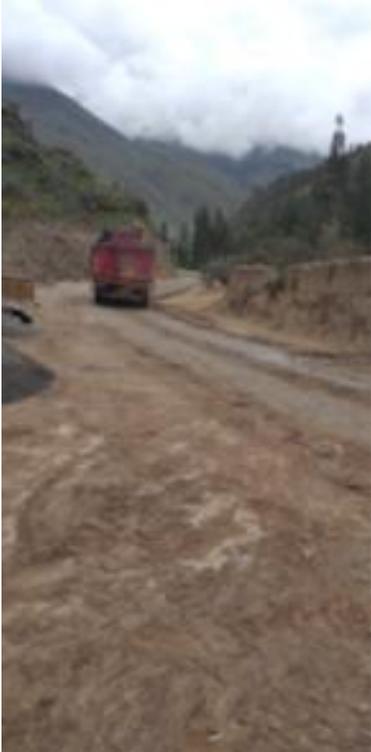
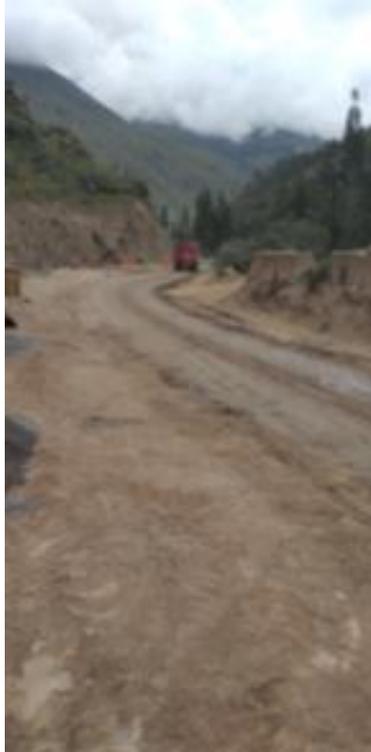
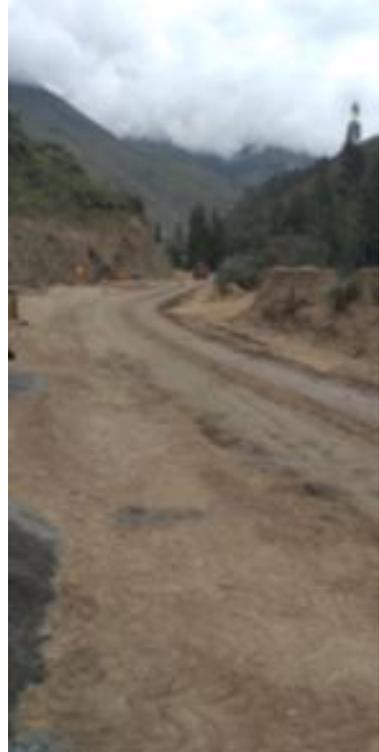
**Actividades:**  
PROGRESIVA KM. 222+070 a km. 222+200  
100.0 TRABAJOS PRELIMINARES  
103.A MANTENIMIENTO DE TRANSITO Y SEGURIDAD VIAL

**CDescripcion** \_\_\_\_\_:  
En la progresivas Km. 222+070 a Km. 222+200 se realiza labores de regado para el mantenimiento del transito y seguridad vial. Se utiliza un camión cisterna. trabajan: 1 conductor y ayudante
