BITACORA ELECTRÓNICA DE OBRA

Confirma Bitacora: Si	Nro Informe: 59	Fecha Informe: 08-05-2021	Nombre De La Obra: Carretera Oyon- Ambo, Tramo II: Dv. Cerro de Pasco- Dv. Chacayan	Personal Encargado: BORIS WALTER AYLLÓN CARCELÉN
---------------------------------	---------------------------	-------------------------------------	---	---

OBRA: MEJORAMIENTO DE LA CARRETERA OYON - AMBO TRAMO 2 DESVIO CERRO DE PASCO DESVIO CHACAYAN

TRAMO 2 progresiva km. 181+000 a la progresiva km. 230+000 Visita de monitoreo desde la progresiva 214+500 (Poblado de Yanahuanca) hasta el KM 229+800 (DESVIO CHACAYAN)

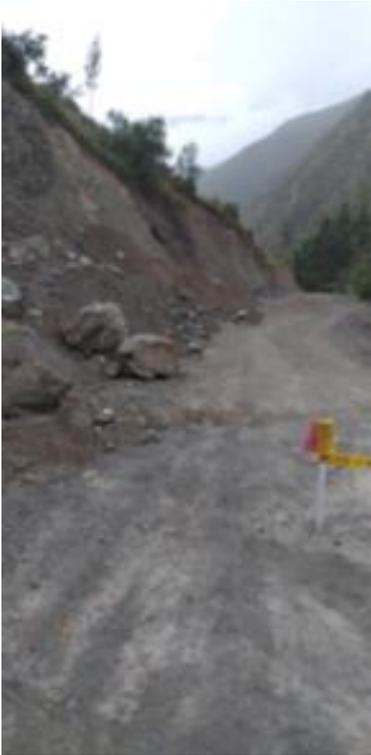
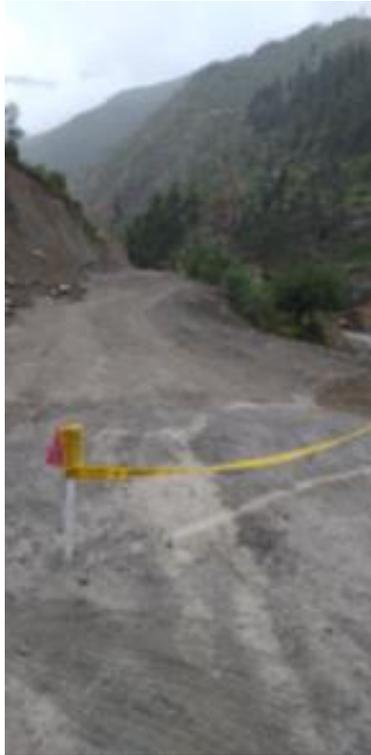
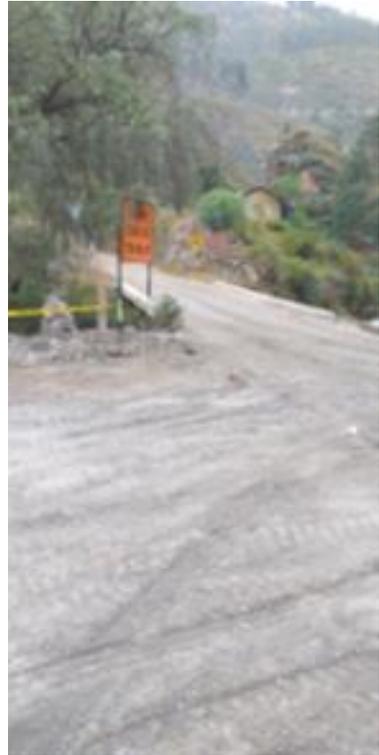
Actividades:
PROGRESIVA KM. 229+800 A 229+900
VISITA DE MONITOREO AL FINAL DEL TRAMO II : DESVIO CHACAYAN

CDescripcion_____:
En la progresivas Km. 229+800 a KM. 229+900 donde se ha ejecutado el nuevo alineamiento. En los pie de taludes han ocurrido derrumbes que tiene que ser removidos. actualmente en este sector no se realiza ninguna actividad.

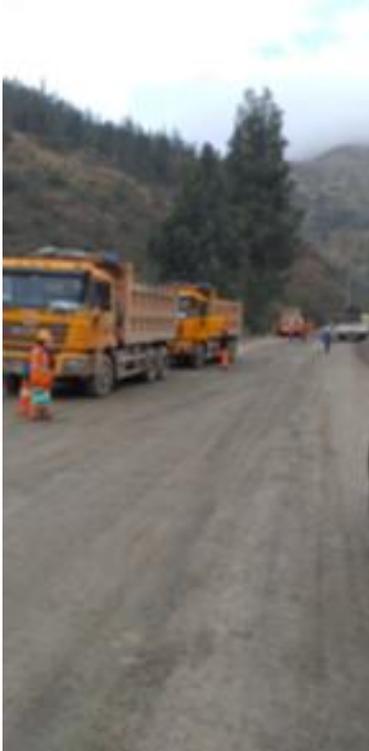
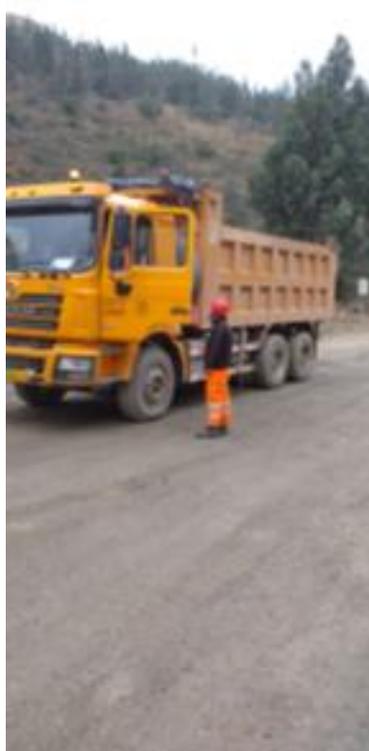
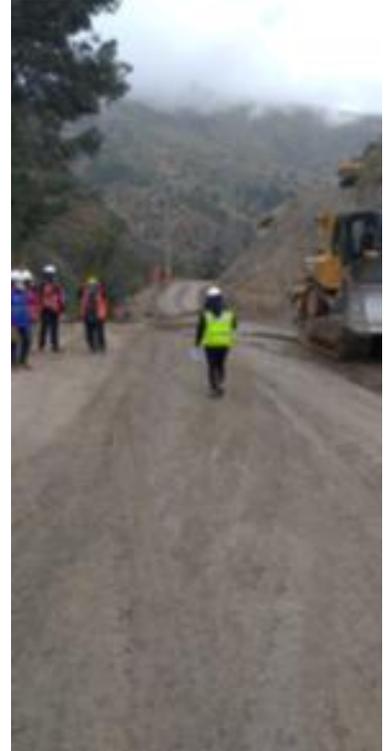
PROGRESIVA KM. 227+500

En la progresiva Km. 227+500 se realiza la Verificación en campo de maquinarias y equipos de la Contratista : se verifica 1 tractor de oruga, 3 volquetes

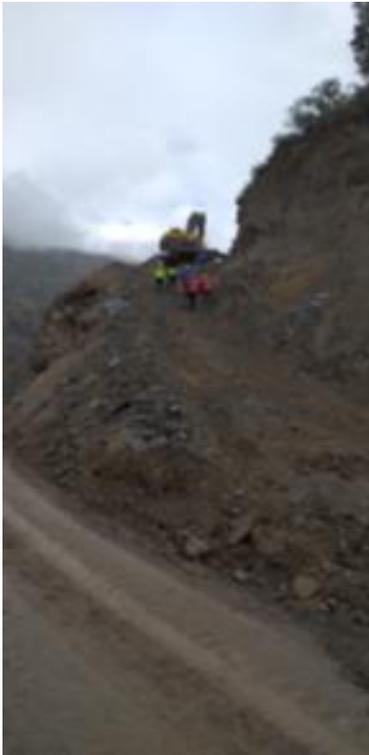
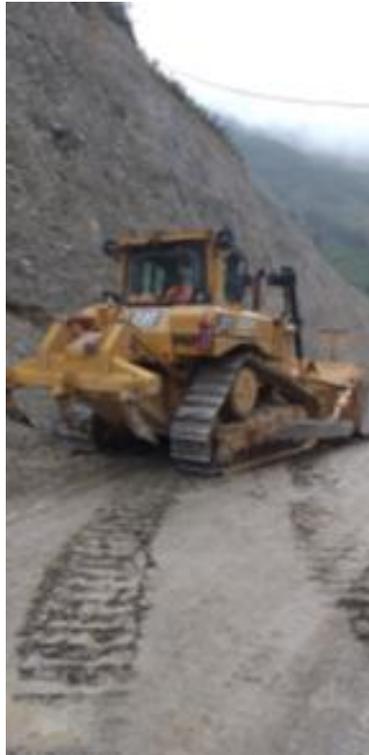
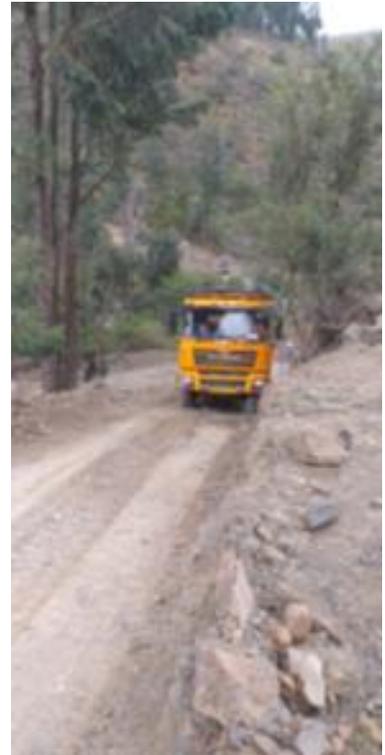
PROGRESIVA KM. 227+450

En la progresiva Km. 227+450 se realiza la verificación de maquinarias y equipos de la contratista utilizados dentro del tramo II. Se verifica una excavadora de oruga, un tractor y volquetes en el sitio

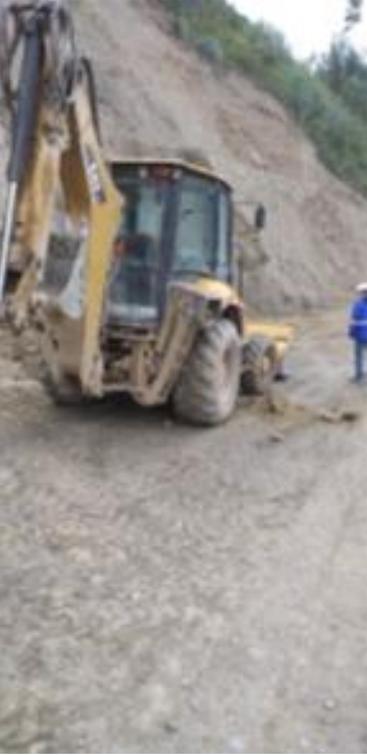
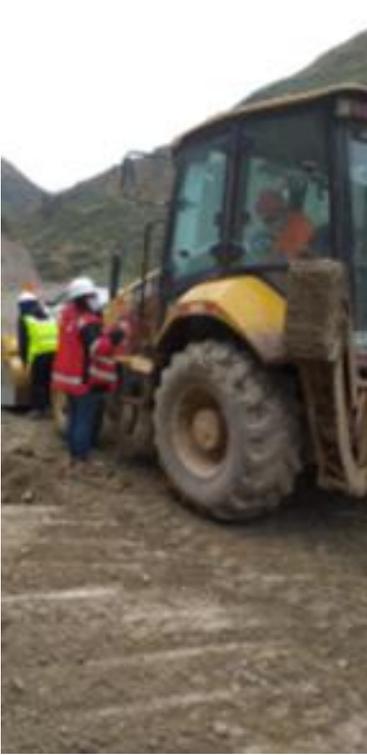
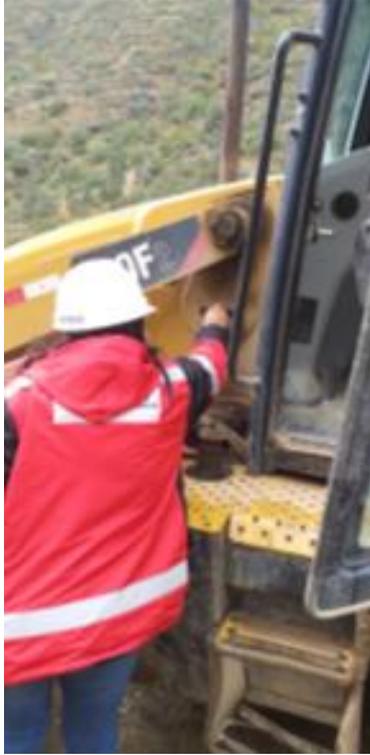
Actividades:
PROGRESIVA KM. 224+780
VISITA DE VERIFICACION DE MAQUINARIAS Y EQUIPOS DEL CONTRATISTA UBICADOS EN EL TRAMO II:

CDescripcion_____:
En la progresiva Km. 224+780 se realiza la verificación de maquinarias y equipos mínimos en la obra. se verifica otra retroexcavadora

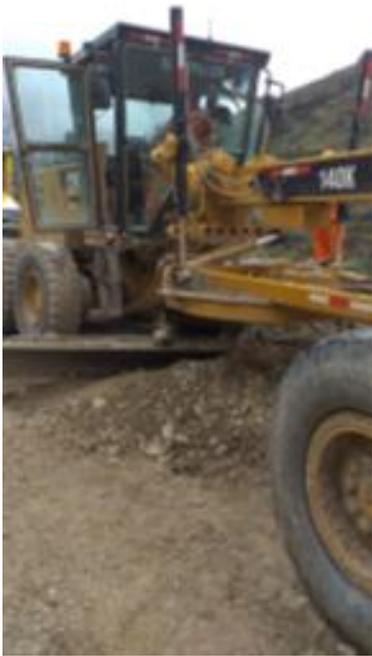
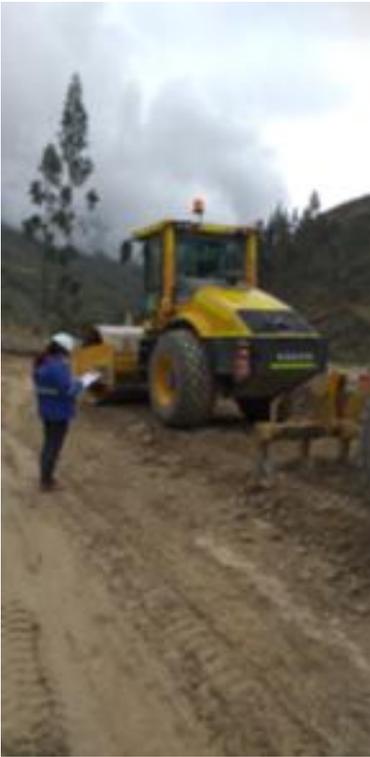
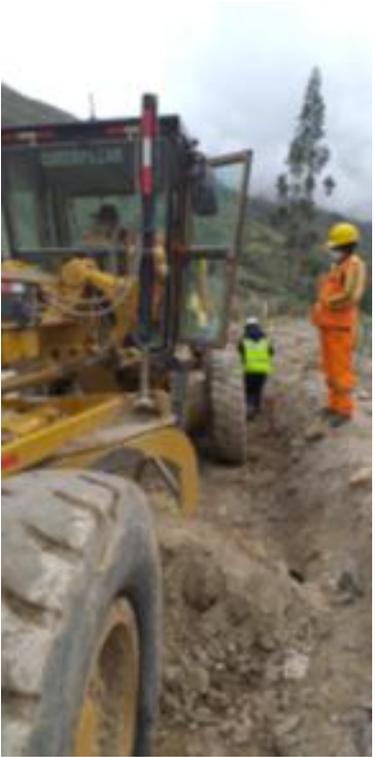
Actividades:
PROGRESIVA KM. 223+840
VISITA DE VERIFICACION DE MAQUINARIAS Y EQUIPOS DEL CONTRATISTA UBICADOS EN EL TRAMO II: motoniveladora y compactadora de rodillo

CDescripcion _____:
En al progresiva Km. 223+840 se verifica en campo una motoniveladora y una compactadora de rodillo con la que realizan labores de mantenimiento de transito y seguridad vial.

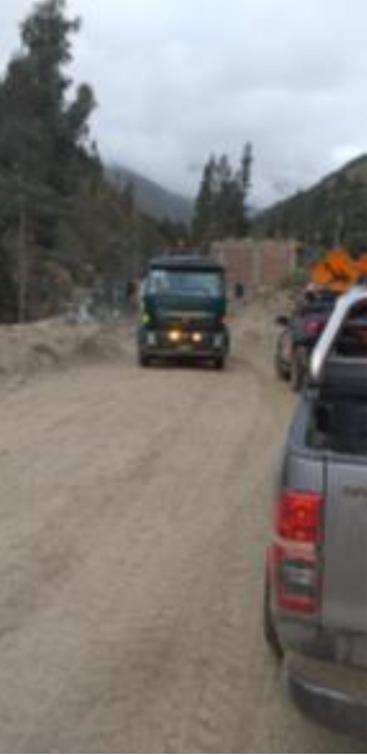
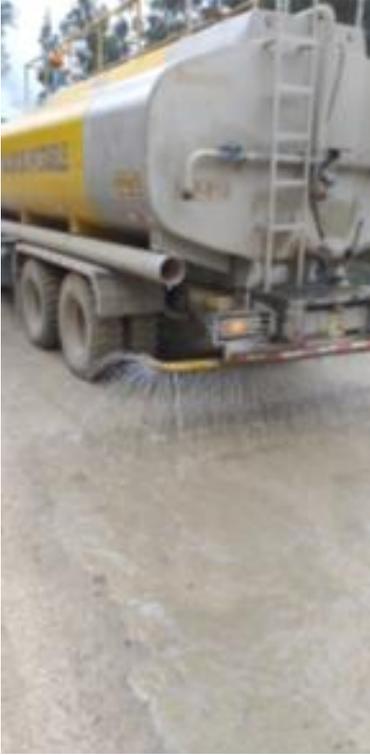
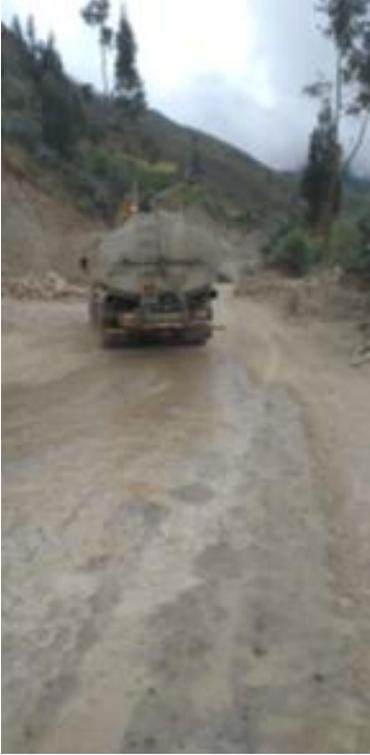
Actividades:
PROGRESIVAS KM. 223+500 a KM. 223+600
100.0 TRABAJOS PRELIMINARES
103.A MANTENIMIENTO DE TRANSITO Y SEGURIDAD VIAL

CDescripcion _____:
En las progresivas Km. 223+500 a Km. 223+600 se verifica el regado de la vía utilizando un camión cisterna, como mantenimiento de transito y seguridad vial.

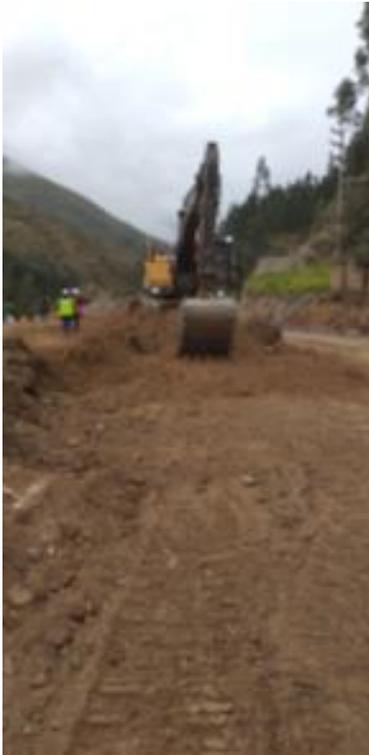
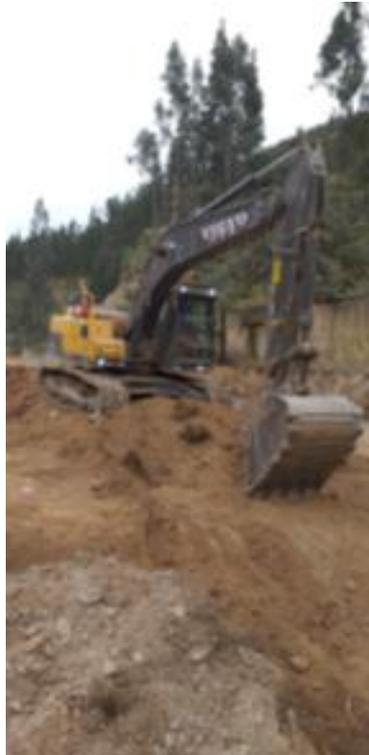
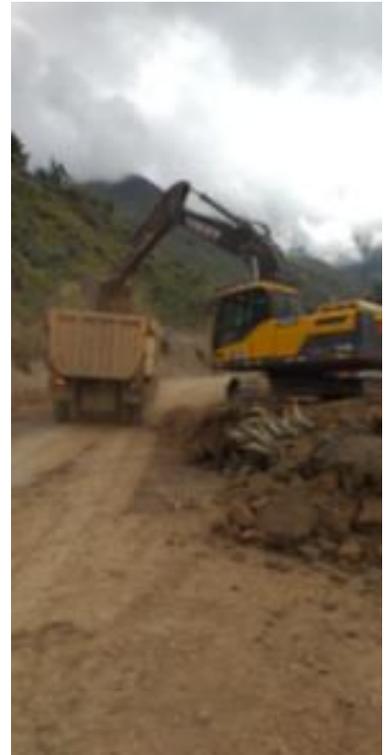
**PROGRESIVA KM. 222+230
200.0 MOVIMIENTOS DE TIERRA
220.B MEJORAMIENTO DE LA SUBRASANTE CON MATERIAL DE CANTERA**

En la progresiva Km. 222+230 se realiza el mejoramiento de 20 metros de la subrasante con material de cantera. Se utiliza una excavadora de oruga, trabajan : 1 capataz, 2 obreros, 1 operador, 2 vigías.

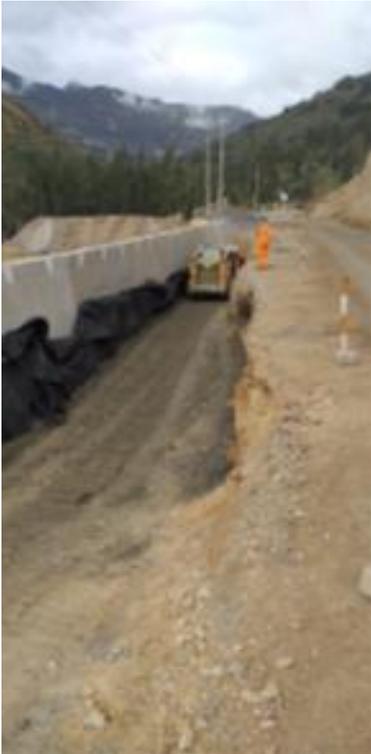
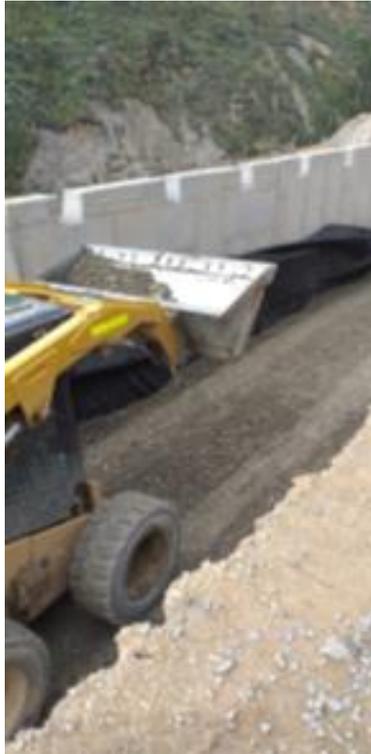
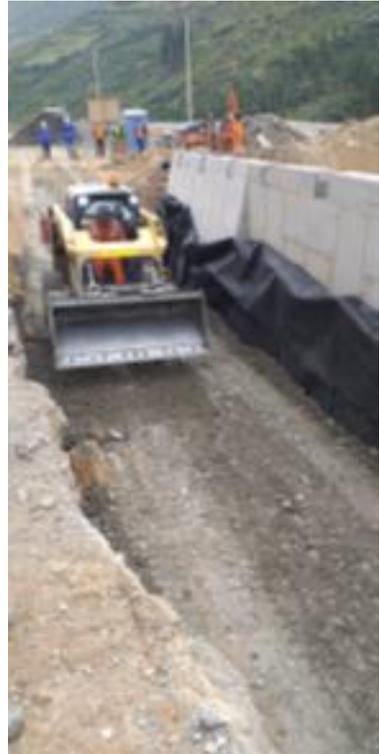
Actividades:
PROGRESIVA KM. 220+090 AL KM. 220+130
600.0 OBRAS DE ARTE Y DRENAJE
605.A RELLENO PARA ESTRUCTURA

CDescripcion _____:
En la progresiva Km. 220+090 al Km. 2220+130 se realiza el relleno para estructura en las zonas adyacentes a los muros construidos, se culmina esta actividad para dejar completamente concluido esta estructura y para que la calzada no quede angosta en este sector. Se utiliza un minicargador y una mini compactadora de rodillos. trabajan: 1 capataz, 2 operadores, 2 obreros, 2 vigías.

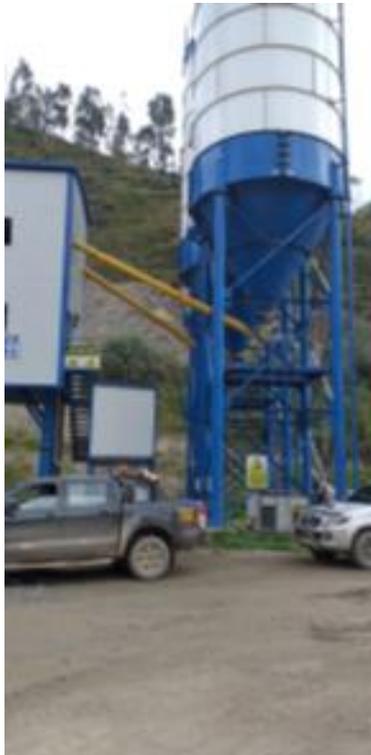
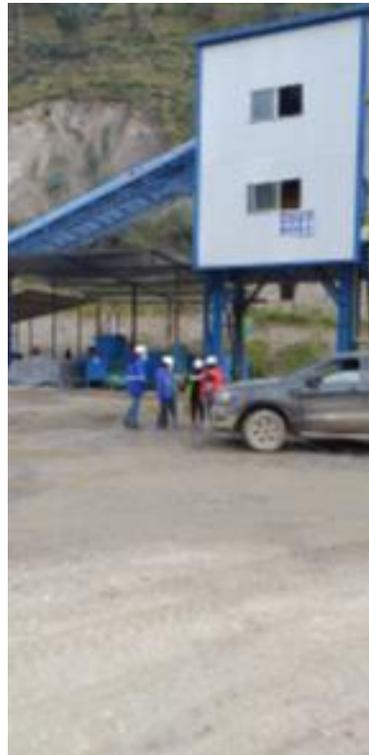
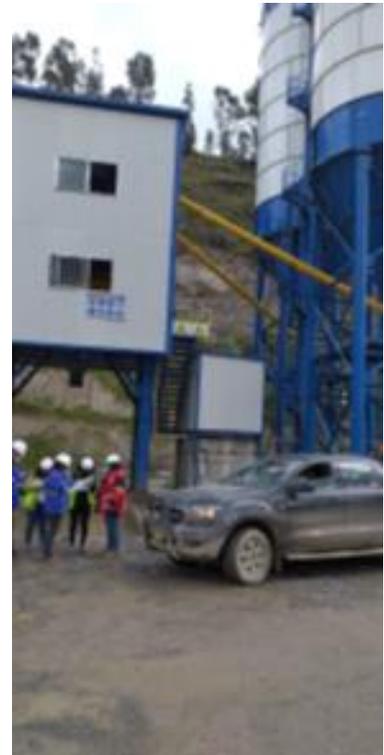
PROGRESIVA KM. 219+450

En la progresiva Km. 219+450 se realiza la visita de verificación de recursos de la Contratista, se visita a la planta de Concreto y Campamento de la Contratista.
