## BITACORA ELECTRÓNICA DE OBRA

| Si | 84 | 10-05-2021 | Carretera Chuquicara-Puente<br>Quiroz – Tauca-Cabana-<br>Huandoval-Pallasca, Tramo:<br>Tauca- Pallasca | NATALY SUSI CABALLON<br>PAUCAR |

INFORME DIARIO N°84-2021-MNT. TAUCA-PALLASCA/NSCP

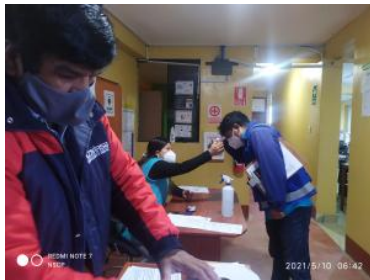
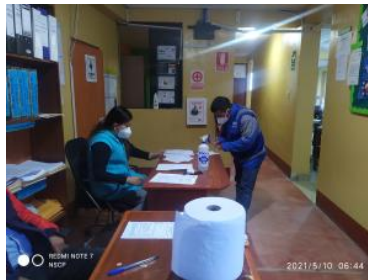
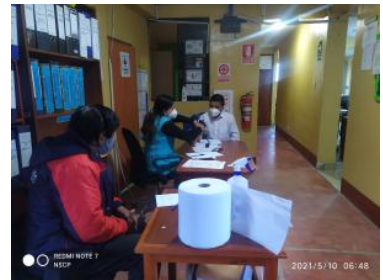
- CONTROL DE TEMPERATURA, RELLENADO DE FICHA DE SINTOMATOLOGÍA COVID Y DESINFECCIÓN DE MANOS DEL PERSONAL DE SUPERVISIÓN ANTES REALIZAR SUS ACTIVIDADES.
- TRIAJE A LOS COLABORADORES QUE SE ESTAN REINCORPORANDO.

- SE APRECIA A LA ENFERMERA Y AL ESPECIALISTA DE SEGURIDAD TOMANDO LA TEMPERATURA A LOS COLABORADORES DE SUPERVISIÓN ANTES DE REALIZAR SUS ACTIVIDADES.
- CONTROL DEL RELLENADO DE LA FICHA SINTOMATOLOGICA.

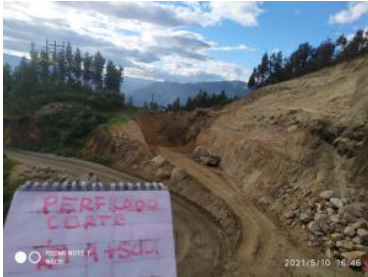
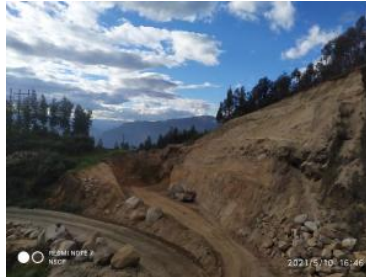
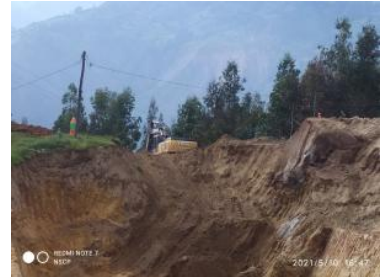
CORTE, PERFILADO Y CARGUÍO EN EL KM 4+500.

MO: 1 INGENIERO ASISTENTE, 1 CAPATAZ, 1 PERSONAL DE PISO, 6 OPERADORES, 2 VIGÍAS.

EM: 1 EXCAVADORA SOBRE ORUGA, 5 VOLQUETES.

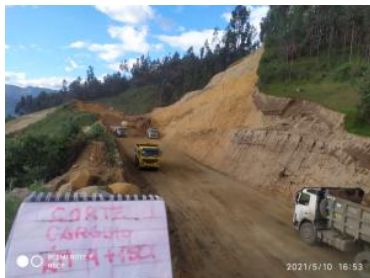
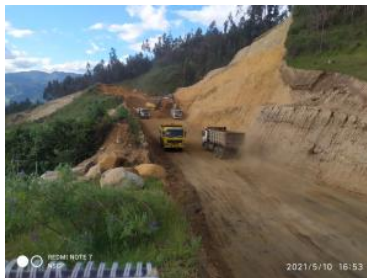
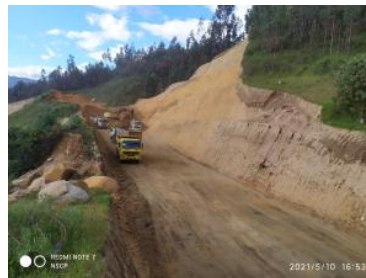
CORTE Y CARGUÍO EN EL KM 4+150.

MO: 1 INGENIERO ASISTENTE, 1 CAPATAZ, 1 PERSONAL DE PISO, 9 OPERADORES, 2 VIGÍAS.

EM: 1 EXCAVADORA SOBRE ORUGA, 8 VOLQUETES.

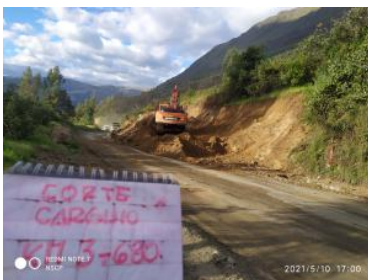
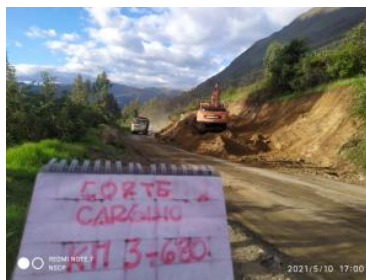
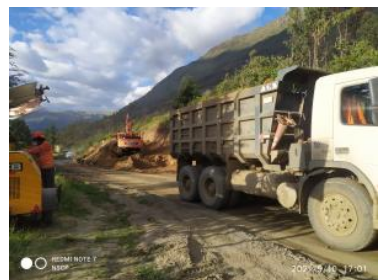
CORTE Y ELIMINACIÓN EN E KM 3+680.

MO: 1 OFICIAL, 1 PERSONAL DE PISO, 7 OPERADORES, 2 VIGÍAS.  
EM: 1 EXCAVADORA SOBRE ORUGA, 6 VOLQUETES.

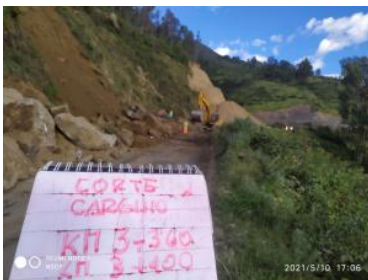
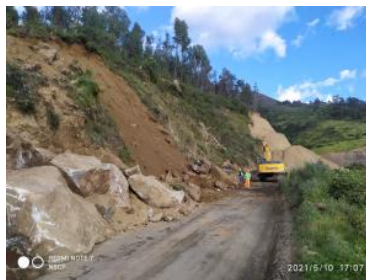
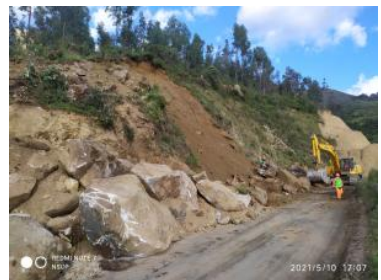
CORTE Y CARGUÍO KM 3+360

MO: 1 INGENIERO ESPECIALISTA EN PRODUCCIÓN, 1 CAPATAZ, 1 PERSONAL DE  
PISO, 7 OPERADORES, 2 VIGÍAS.  
EM: 1 EXCAVADORA SOBRE ORUGA, 6 VOLQUETES.

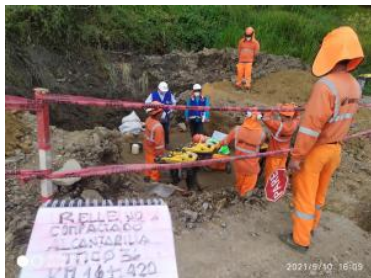
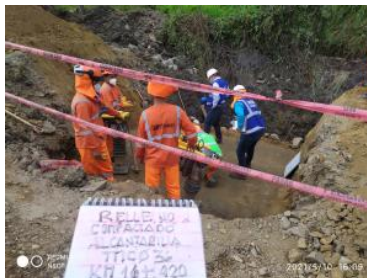
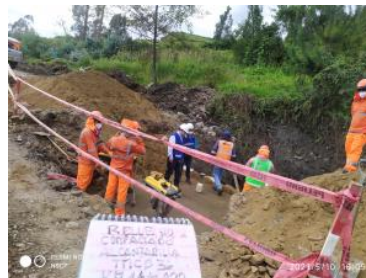
- Relleno y compactación de alcantarilla TMC Ø 36" ubicado km 16+420, densidad de campo método cono de arena.

RELLENO Y COMPACTACIÓN DE ALCANTARILLA TMC Ø 36" UBICADO KM 16+420.

MO: 2 TÉCNICOS DE CONTROL DE CALIDAD (SUPERVISIÓN Y CONTRATISTA), 2 AUXILIARES DE CONTROL DE CALIDAD (SUPERVISIÓN Y CONTRATISTA), 1 OFICIAL, 3 PEONES, 2 VIGÍAS.

EM: 2 VIBRO COMPACTADORA, HERRAMIENTAS MANUALES.

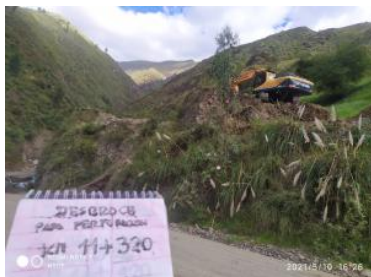
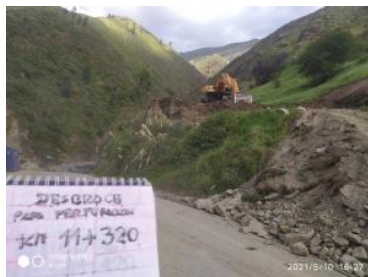
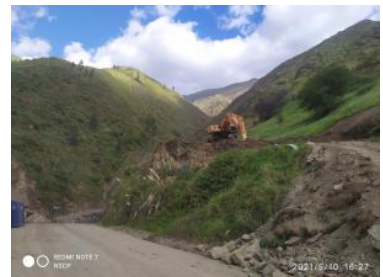
DESBROCE PARA CORTE DE TALUD EN EL KM 11+320.

**CDescripcion\_\_\_\_\_:**MO: 1 CAPATAZ, 1 PERSONAL DE PISO, 1 OPERADOR, 2 VIGÍAS.  
EM: 1 EXCAVADORA SOBRE ORUGA,**Foto1:**

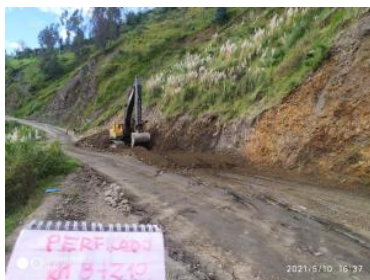
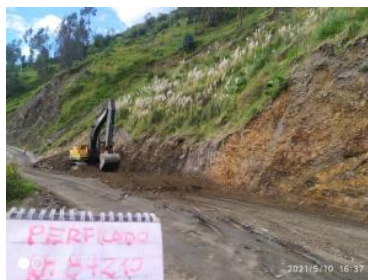
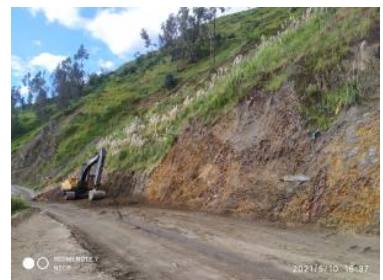
CORTE, PERFILADO Y ELIMINACIÓN EN EL KM 8+210.

MO: 1 OFICIAL, 1 PERSONAL DE PISO, 6 OPERADORES, 2 VIGÍAS.  
EM: 1 EXCAVADORA SOBRE ORUGA, 5 VOLQUETES.

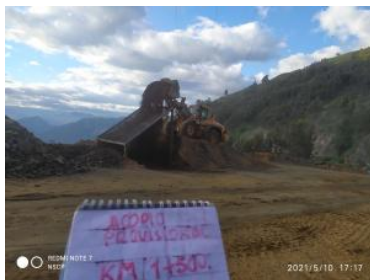
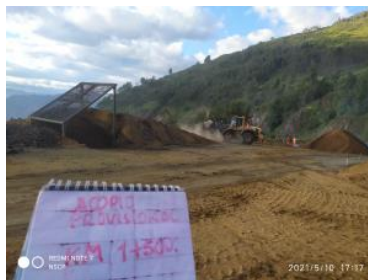
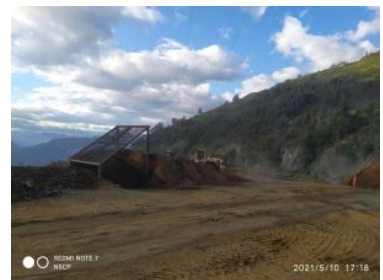
- Acopio provisional km 1+500, área de zarandeo para material relleno y over, obtenido el material zarandeado se traslada a otro punto de acopio provisional ubicado en el km 1+350.

ACOPIO PROVISIONAL KM 1+500.  
ÁREA DE ZARANDEO PARA OBTENER MATERIAL DE RELLENO Y OVER.

MO: 1 CAPATAZ, 2 PERSONAL DE PISO, 2 OPERADORES, 2 VIGÍAS.  
EM: 1 ZARANDA, 1 CARGADOR FRONTAL, 1 VOLQUETE.

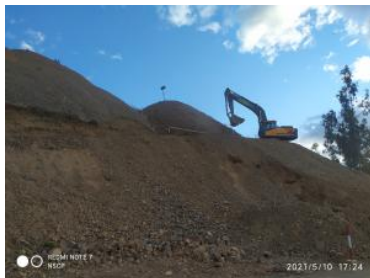
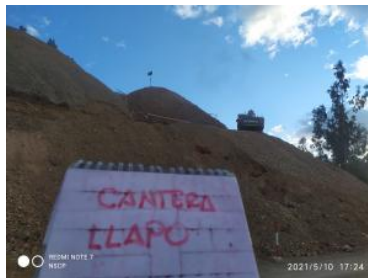
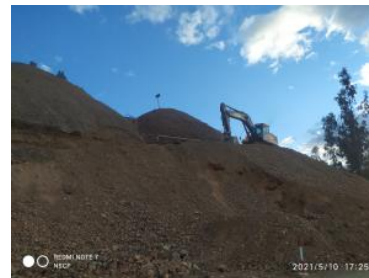
EXTRACCIÓN Y APILADO DE MATERIAL PARA SUB BASE Y RELLENO EN LA  
CANTERA LLAPO UBICADO EN EL -0.63 KM.

MO: 2 PERSONAL DE PISO, 1 OPERADOR, 2 VIGÍAS.  
EM: 1 EXCAVADORA SOBRE ORUGA.

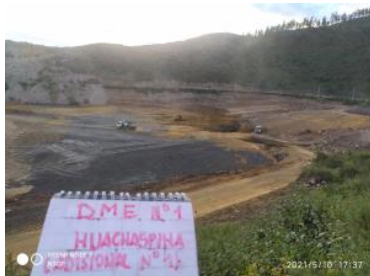
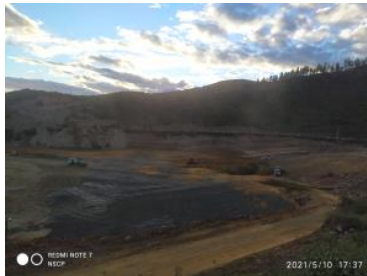
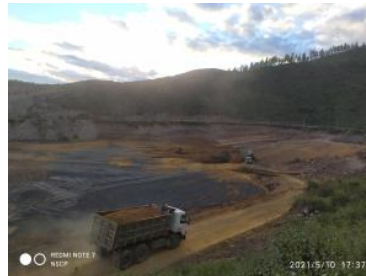
EXTENDIDO DE MATERIAL CORTADO, CONFORMACIÓN DE PLATAFORMA EN DME1 HUACHASPINA APROBADA EN EL ADICIONAL N° 01) UBICADO A -6.7 KM DEL INICIO DEL TRAMO.

MO: 1 CONTROLADOR, 31 OPERADORES, 2 VIGÍAS.

EM: 1 TRACTOR SOBRE ORUGA, 30 VOLQUETES, 2 LUMINARIAS.

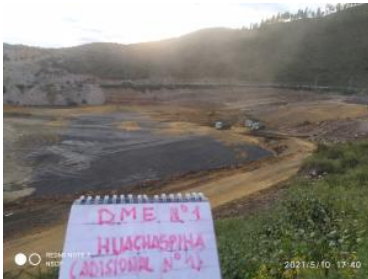
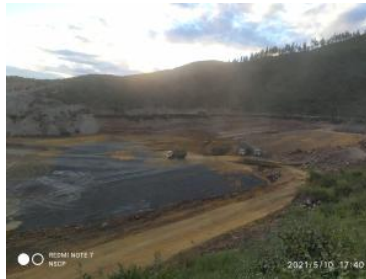
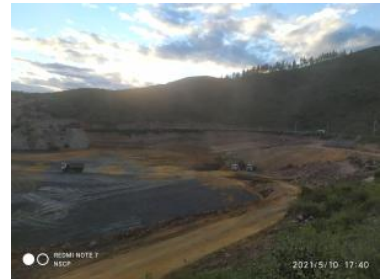
EXTENDIDO DE MATERIAL CORTADO, CONFORMACIÓN DE PLATAFORMA EN DME1 HUACHASPINA APROBADA EN EL ADICIONAL N° 01) UBICADO A -6.7 KM DEL INICIO DEL TRAMO.

MO: 1 CONTROLADOR, 31 OPERADORES, 2 VIGÍAS.

EM: 1 TRACTOR SOBRE ORUGA, 30 VOLQUETES, 2 LUMINARIAS.

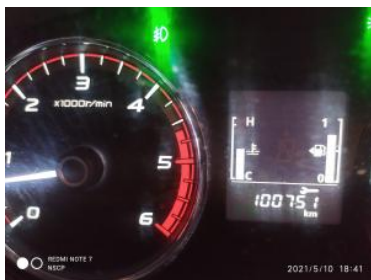
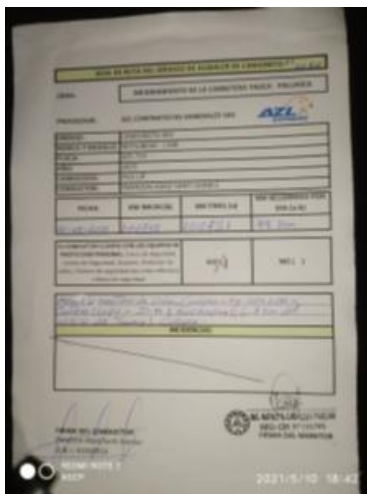
**Panel Fotográfico de la Bitacora de Obras****Personal Encargado:****NATALY SUSI CABALLON  
PAUCAR****Nivel:****No Aplica****Fecha De Fotografia:****10-05-2021****Actividades:****CONTROL DEL KILOMETRAJE DE LA CAMIONETA.****CDescripcion\_\_\_\_\_:****CONTROL DEL KILOMETRAJE DE LA CAMIONETA PARA LOS TRABAJOS DE  
MONITOREO.****Foto1:**
