## BITACORA ELECTRÓNICA DE OBRA

### REGISTRO DE LA BITACORA Y FOTO DEL CUADERNO DE OBRA

SALDO DE OBRA INICIAL (OI): TRAMO 2: CANTA – HUAYLLAY DEL MEJORAMIENTO, REHABILITACIÓN Y CONSERVACIÓN POR NIVELES DE SERVICIO Y OPERACIÓN DEL CORREDOR VIAL, LIMA – CANTA – HUAYLLAY – DV. COCHAMARCA – EMP. PE 3N  
CONTRATISTA: CHINA ROAD AND BRIDGE CORPORATION SUCURSAL PERU (CONTRATO N° 103-2019-MTC/20)  
SUPERVISOR: CONSORCIO CESEL - CAL Y MAYOR (CONTRATO DE CONSULTORIA DE OBRA N° 077-2014-MTC/20)

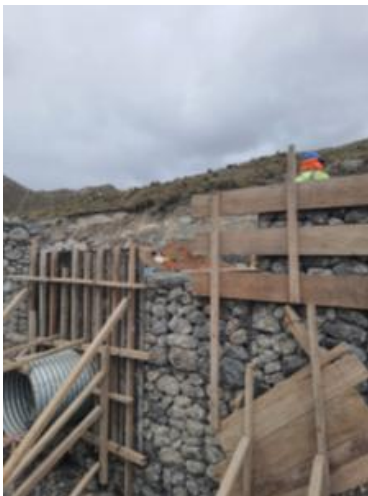
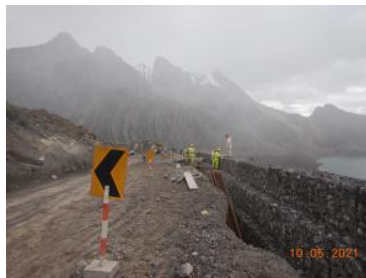
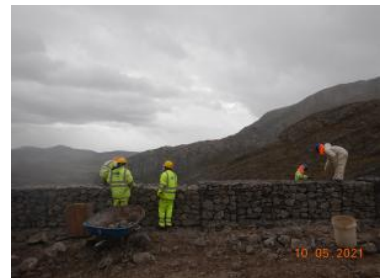
OBRA INICIAL (OI): TRAMO 2: CANTA - HUAYLLAY  
SECTOR ENTRE LAS PROGRESIVAS DEL KM 38+770 AL KM 38+890  
GAVIÓN TIPO CAJA

SE CONSTATÓ QUE SE REALIZAN TRABAJOS Y ACTIVIDADES PARA LA PARTIDA DE GAVIÓN TIPO CAJA ENTRE LAS PROGRESIVAS DEL KM 38+770 AL KM 38+890 CON OCHO TRABAJADORES CON SUS MATERIALES Y HERRAMIENTAS Y DOS VIGIAS.

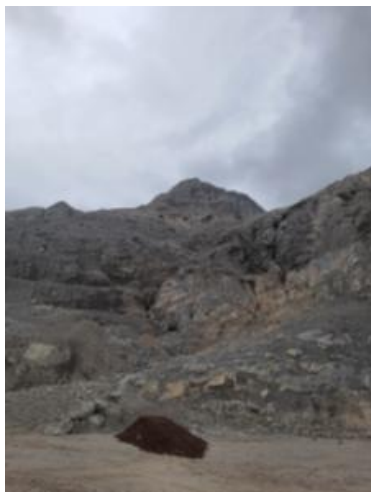
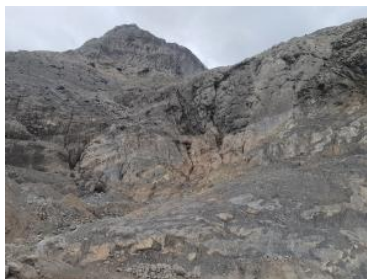
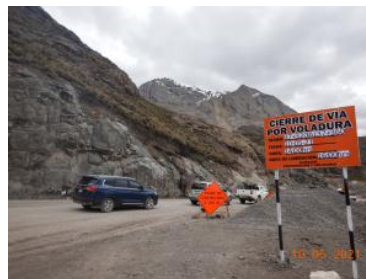
OBRA INICIAL (OI): TRAMO 2: CANTA - HUAYLLAY  
CANTERA DEL KM 37+460 LD

SE CONSTATÓ QUE SE REALIZAN TRABAJOS Y ACTIVIDADES EN LA CANTERA DEL KM 37+460 LD EN SU ETAPA DE PRE CORTE CON VOLADURA CON LA PARTICIPACIÓN DE SEIS OPERADORES, MATERIALES Y HERRAMIENTAS, CAMIONETA Y UNIDAD VEHICULAR Y UN INGENIERO RESPONSABLE.

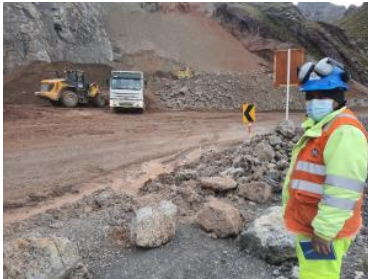
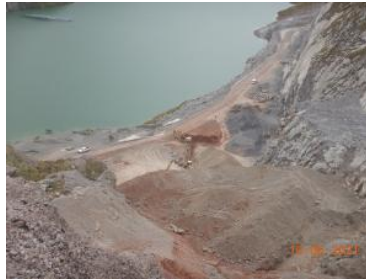
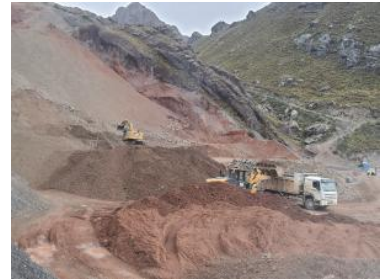
OBRA INICIAL (OI): TRAMO 2: CANTA - HUAYLLAY  
CANTERA DEL KM 36+800 LD

SE CONSTATÓ QUE SE REALIZAN TRABAJOS Y ACTIVIDADES EN LA CANTERA DEL KM 36+800 LD EN SU ETAPA DE EXTRACCIÓN DE MATERIALES CON DOS EXCAVADORAS, UN CARGADOR FRONTAL Y CAMIONES VOLQUETES CON SUS OPERADORES Y UN CONTROLADOR DE CAMPO.

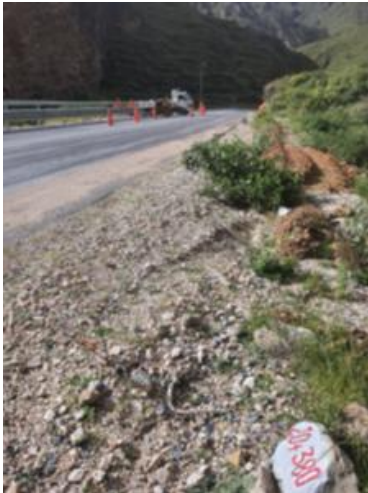
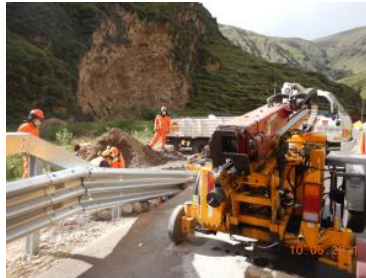
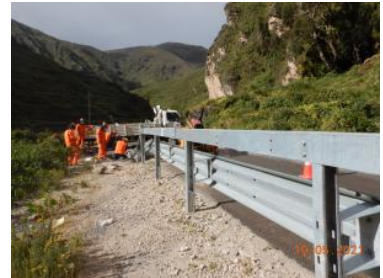
OBRA INICIAL (OI): TRAMO 2: CANTA - HUAYLLAY  
SECTOR ENTRE LAS PROGRESIVAS DEL KM 20+380  
BARRERA DE SEGURIDAD BORDE LATERAL (Hincado)

SE CONSTATÓ QUE SE REALIZAN TRABAJOS Y ACTIVIDADES DE BARRERA DE SEGURIDAD BORDE LATERAL (HINCADO) ENTRE LAS PROGRESIVAS DEL KM 20+380 CON UN EQUIPO PARA HINCADO CON SU OPERADOR, OCHO TRABAJADORES, UN RESPONSABLE Y DOS VIGIAS.
