BITACORA ELECTRÓNICA DE OBRA

Confirma Bitacora: Si
Nro Informe: 60
Fecha Informe: 10-05-2021
Nombre De La Obra: Carretera Oyón- Ambo, Tramo II: Dv. Cerro de Pasco- Dv. Chacayan
Personal Encargado: BORIS WALTER AYLLÓN CARCELÉN

PANEL FOTOGRAFICO

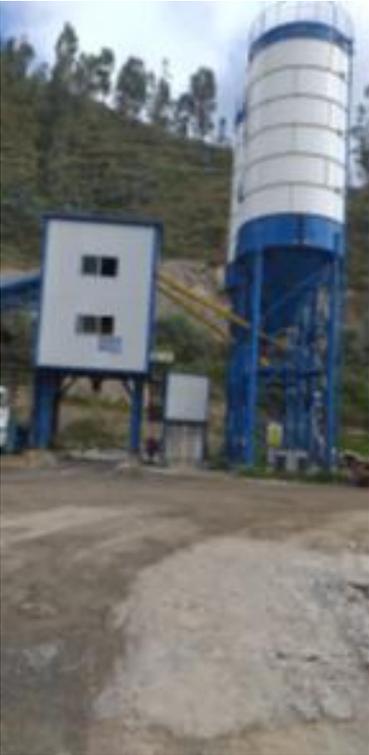
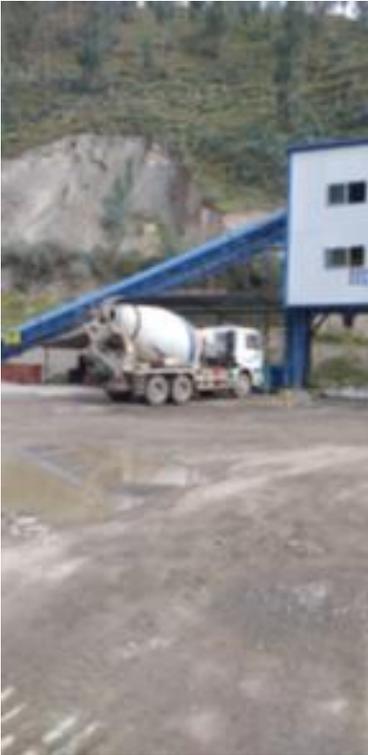
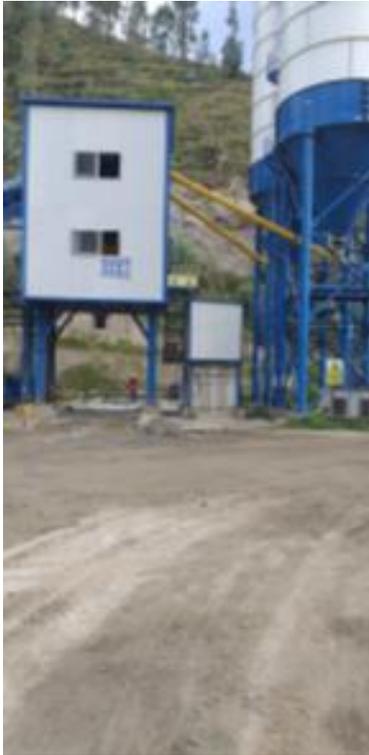
Actividades:
PROGRESIVA KM. 219+450
VISITA DE MONITOREO A LA PLANTA DE CONCRETO, LABORATORIOS Y CAMPAMENTO DE LA CONTRATISTA

CDescripcion _____:
En la ´progresiva Km. 219+450 se realiza visita de monitoreo de la planta de concreto, donde se la realiza el mantenimiento preventivo a la planta y camiones mixer.

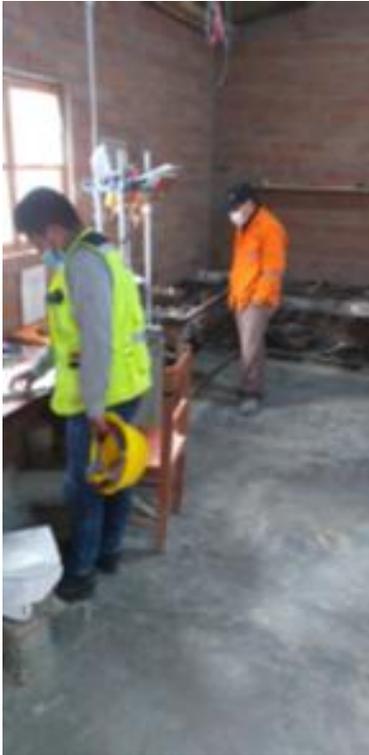
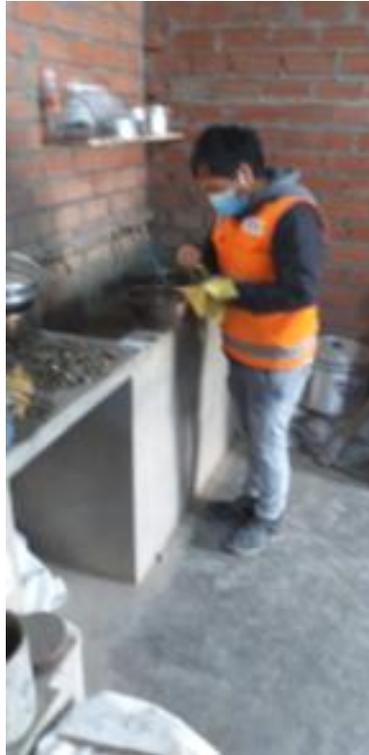
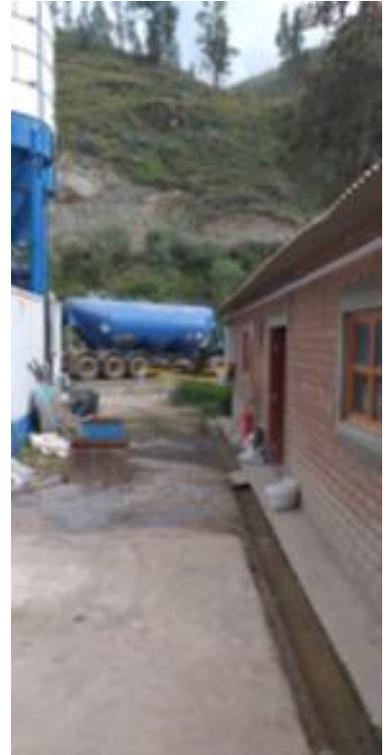
PROGRESIVA KM. 219+450
VISITA DE MONITOREO AL LABORATORIO DE LA CONTRATISTA

En la progresiva Km. 219+450 se realiza visita de monitoreo al laboratorio de la contratista.

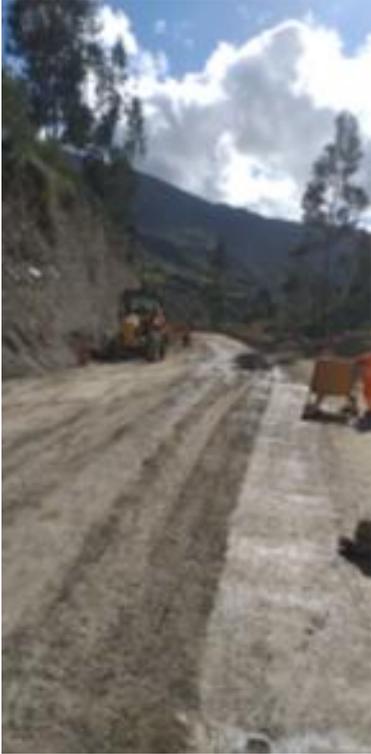
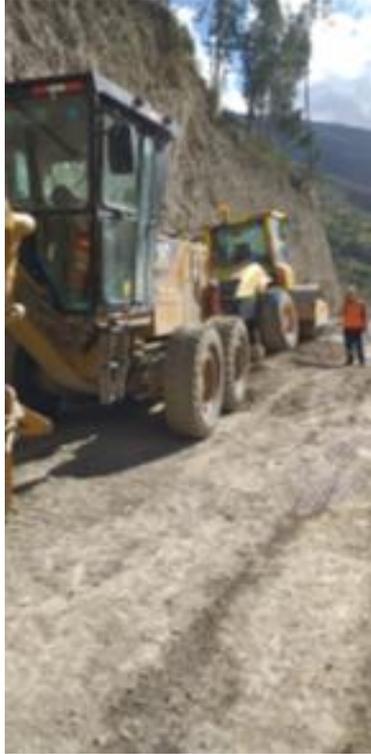
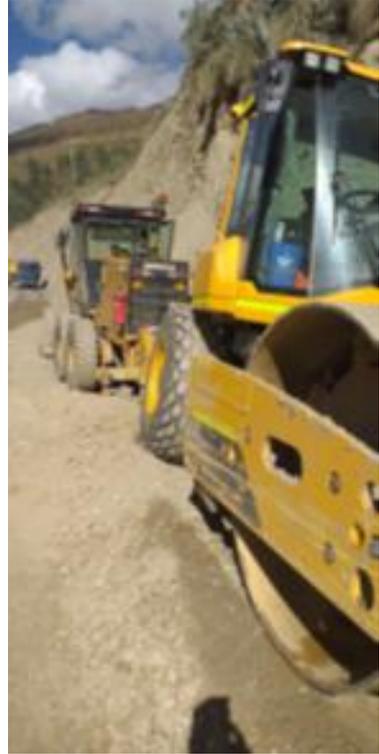
Actividades:
PROGRESIVA KM. 223+800
100.0 TRABAJOS PRELIMINARES
103.A MANTENIMIENTO DE TRANSITO Y SEGURIDAD

CDescripcion _____:
En la progresiva Km. 223+800 se realiza labores de mantenimiento de transito y seguridad vial: Se utiliza una motoniveladora, una compactadora de rodillo. trabajan: 1 capataz, 2 operadores, 2 vigias.

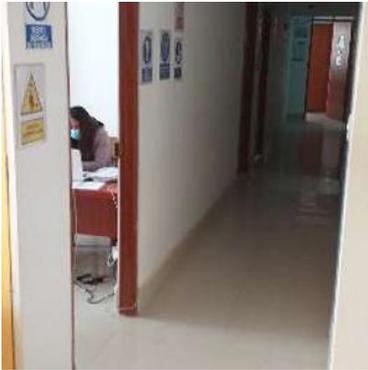
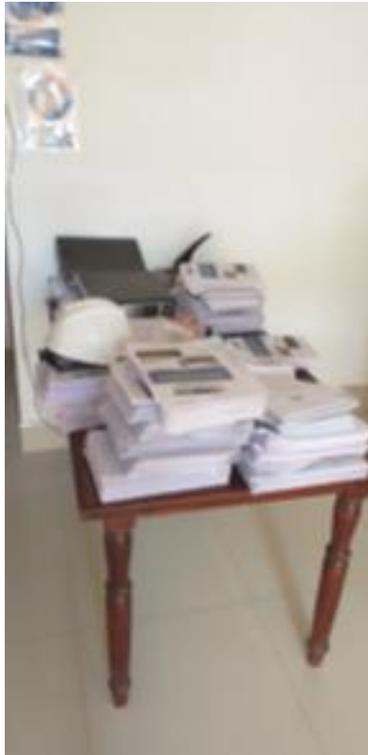
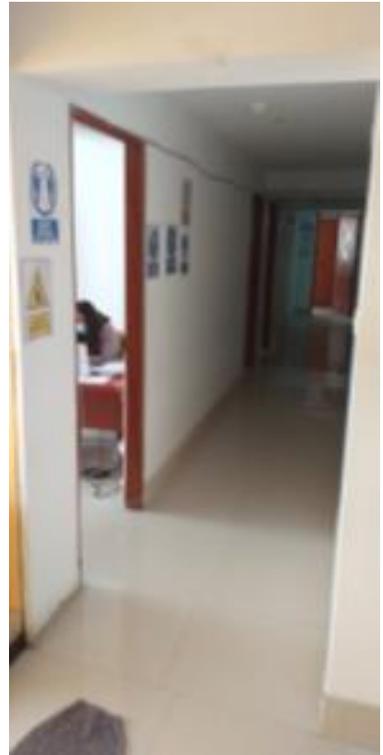
Actividades:
PROGRESIVA KM. 214+500
VISITA DE MONITOREO A LA OFICINA DE SUPERVISIÓN: EN BUSCA DEL CUADERNO DE OBRA.

CDescripcion _____:
En la progresiva Km. 214+500 a esta altura queda la oficina de Supervisión, donde se realiza la visita de monitoreo para buscar el cuaderno de obra, se logro el acceso al mismo.
