## BITACORA ELECTRÓNICA DE OBRA

| Confir<br>ma<br>Bitaco<br>ra:<br>Si | Nro<br>Inform<br>e:<br>134 | Fecha Informe:<br>13-05-2021 | Nombre De La Obra:<br>Corredor vial Lima-Canta-<br>Huayllay-Dv. Cochamarca-<br>Emp. PE 3N Obras de<br>Rehabilitación y Mejoramiento | Personal Encargado:<br>M A N U E L J A V I E R<br>FLORENCIO RADO |

SALDO DE OBRA INICIAL (OI): TRAMO 2: CANTA – HUAYLLAY DEL MEJORAMIENTO, REHABILITACIÓN Y CONSERVACIÓN POR NIVELES DE SERVICIO Y OPERACIÓN DEL CORREDOR VIAL, LIMA – CANTA – HUAYLLAY – DV. COCHAMARCA – EMP. PE 3N  
CONTRATISTA: CHINA ROAD AND BRIDGE CORPORATION SUCURSAL PERU (CONTRATO N° 103-2019-MTC/20)  
SUPERVISOR: CONSORCIO CESEL - CAL Y MAYOR (CONTRATO DE CONSULTORIA DE OBRA N° 077-2014-MTC/20)

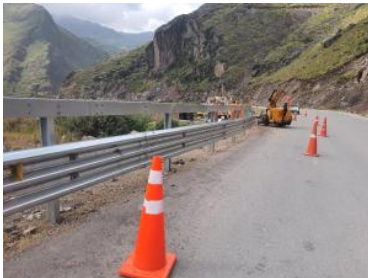
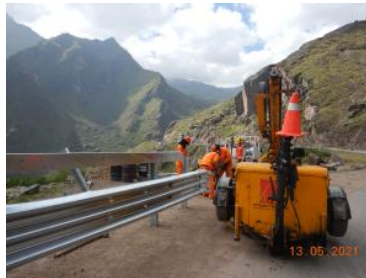
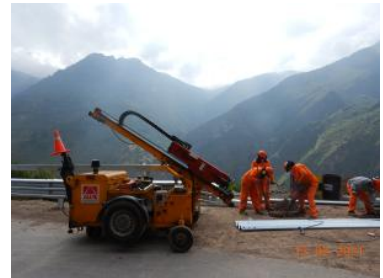
OBRA INICIAL (OI): TRAMO 2: CANTA - HUAYLLAY  
SECTOR ENTRE LAS PROGRESIVAS DEL KM 13+200  
BARRERA DE SEGURIDAD BORDE LATERAL (Hincado)

SE CONSTATÓ QUE SE REALIZAN TRABAJOS Y ACTIVIDADES DE BARRERA DE SEGURIDAD BORDE LATERAL (HINCADO) ENTRE LAS PROGRESIVAS DEL KM 13+200 CON UN EQUIPO PARA HINCADO CON SU OPERADOR, CUATRO TRABAJADORES Y DOS VIGIAS.

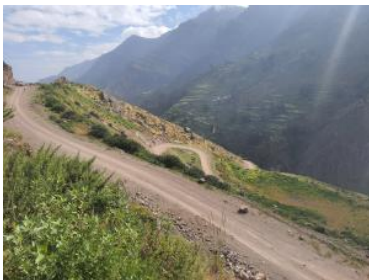
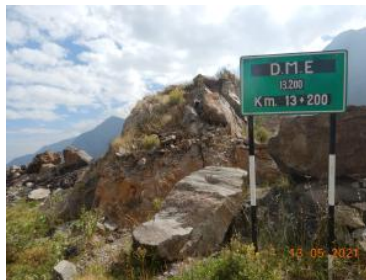
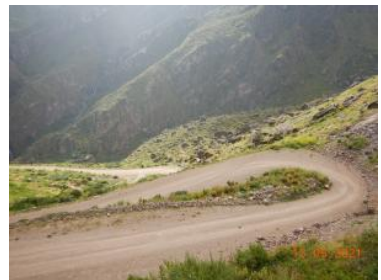
OBRA INICIAL (OI): TRAMO 2: CANTA – HUAYLLAY  
DME ENTRE LAS PROGRESIVA DEL KM 13+200

SE RECOMIENDA A LA ADMINISTRACIÓN DEL CONTRATO DE OBRA PRIORIZAR LA REITERACIÓN AL GOBIERNO REGIONAL DE LIMA POR EL ASUNTO DE INTERFERENCIA DE SUS PROYECTOS EN EL SECTOR DEL KM 13+200 QUE FORMA PARTE DE UN DME Y QUE FUE DESTINADO OPORTUNAMENTE PARA SU USO PARA LA CARRETERA CANTA – HUAYLLAY. SE NECESITA LA RESPUESTA DE LA ENTIDAD REGIONAL PARA NO TENER IMPEDIMENTOS DEL USO DEL DME KM 13+200 PARA LA EJECUCIÓN DE LA OBRA DE LA CARRETERA CANTA-HUAYLLAY, TOMANDO COMO REFERENCIA LA INFORMACIÓN VERBAL RECIBIDA DEL ESPECIALISTA EN IMPACTO AMBIENTAL DE OBRAS VIALES DE LA SUPERVISIÓN DE OBRA

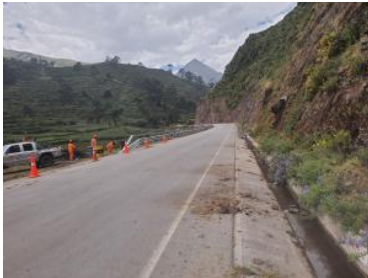
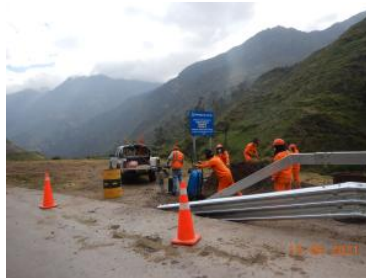
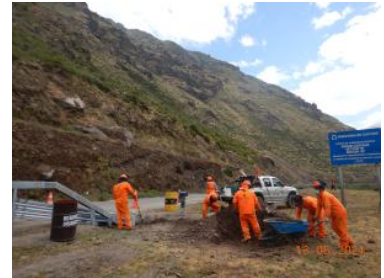
OBRA INICIAL (OI): TRAMO 2: CANTA - HUAYLLAY  
SECTOR ENTRE LAS PROGRESIVAS DEL KM 15+260  
BARRERA DE SEGURIDAD BORDE LATERAL (Hincado)

SE CONSTATÓ QUE SE REALIZAN TRABAJOS Y ACTIVIDADES DE BARRERA DE SEGURIDAD BORDE LATERAL (HINCADO) ENTRE LAS PROGRESIVAS DEL KM 15+260 CON SEIS TRABAJADORES, MATERIALES Y HERRAMIENTAS Y EQUIPO VIBROAPISONADOR.

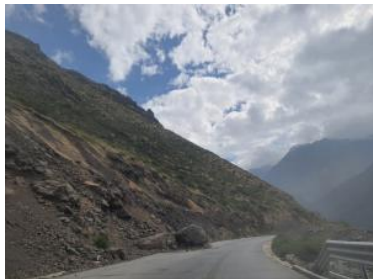
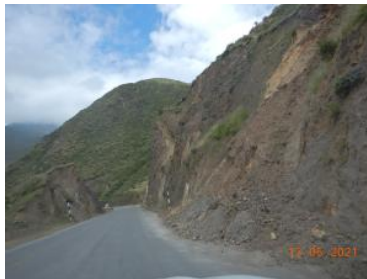
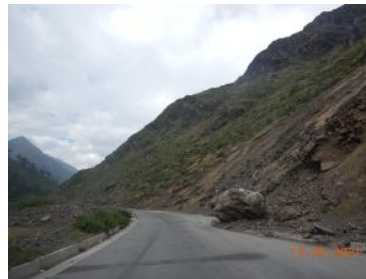
OBRA INICIAL (OI): TRAMO 2: CANTA - HUAYLLAY  
SECTOR ENTRE LAS PROGRESIVAS DEL KM 0+000 AL KM 20+000  
RIESGO DE CAIDAS DE ROCAS Y DERRUMBES

SE RECOMIENDA A LA ADMINISTRACIÓN DE CONTRATO DE OBRA, SOLICITAR TANTO A LA EMPRESA CONTRATISTA COMO A LA EMPRESA SUPERVISORA INFORMAR EL ESTADO SITUACIONAL DEL TRAMO DEL KM 0+000 AL KM 20+000 POR LA NECESIDAD DE MANTENER LA SEGURIDAD VIAL Y LA DURABILIDAD DE LA INFRAESTRUCTURA YA EXISTENTE (CUNETAS, CARPETA ASFALTICA), DADO QUE SE VIENEN GENERANDO DERRUMBES CON EL RIESGO DE CAIDAS DE ROCAS EN VARIOS SECTORES DEL TRAMO DEL KM 0+000 AL KM 20+000.

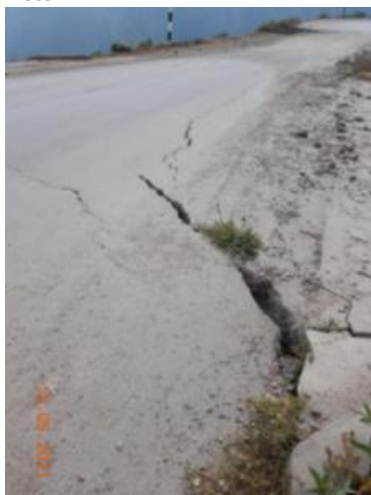
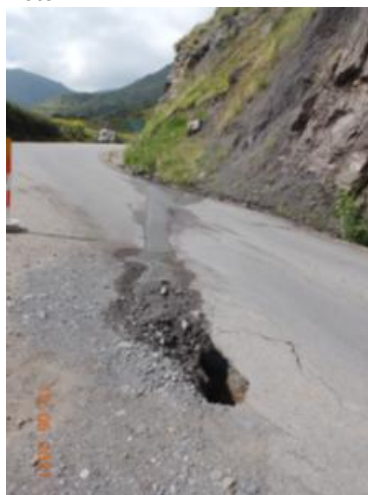
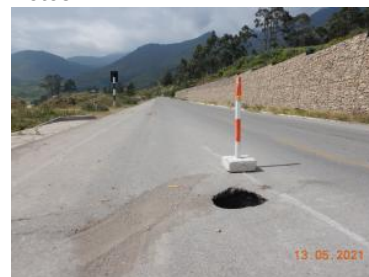
OBRA INICIAL (OI): TRAMO 2: CANTA - HUAYLLAY  
SECTOR ENTRE LAS PROGRESIVAS DEL KM 0+000 AL KM 20+000  
TRABAJOS REALIZADOS POR EL ANTERIOR CONTRATISTA

SE RECOMIENDA A LA ENTIDAD SOLICITAR CON PRIORIDAD TANTO A LA SUPERVISIÓN DE OBRA Y A LA EMPRESA CONTRATISTA CRBC PARA LA EVALUACIÓN DE PUNTOS CRITICOS DEL TRAMO DEL KM 0+000 AL KM 20+000 POR LA NECESIDAD DE MANTENER LA SEGURIDAD VIAL SOBRE LA INFRAESTRUCTURA YA EXISTENTE Y MANTENER LA TRANSITABILIDAD DE LA VIA, DADO QUE SE VIENEN GENERANDO DETERIORES DE LA PLATAFORMA DE CARPETA ASFALTICA POR LAS SUPUESTAS FALLAS GEOLOGICAS EN VARIOS SECTORES DEL TRAMO DEL KM 0+000 AL KM 20+000, TRABAJOS EJECUTADOS POR EL ANTERIOR CONTRATISTA CONSORCIO VIAL HUAYLLAY EN SU PERIODO DE CONTRATO DEL 2015 – 2017.
