## BITACORA ELECTRÓNICA DE OBRA

<b>Confir ma Bitaco ra:</b> Si	<b>Nro Inform e:</b> 88	<b>Fecha Informe:</b> 14-05-2021	<b>Nombre De La Obra:</b> Carretera Chuquicara-Puente Quiroz – Tauca-Cabana-Huandoval-Pallasca, Tramo: Tauca- Pallasca	<b>Personal Encargado:</b> NATALY SUSI CABALLON PAUCAR
---	------------------------------------	-------------------------------------	---	---

INFORME DIARIO N°88-2021-MNT. TAUCA-PALLASCA/NSCP

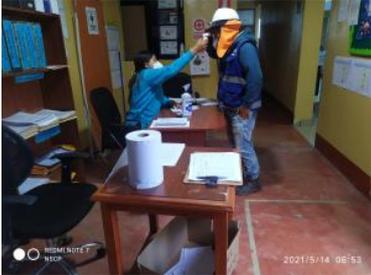
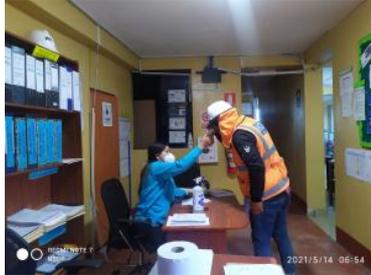
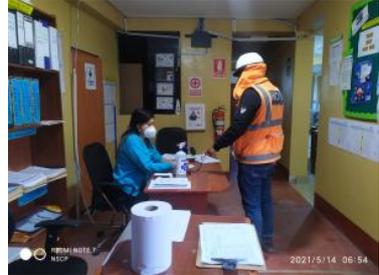
1

**Actividades:**  
-CONTROL DE TEMPERATURA, RELLENADO DE FICHA DE SINTOMATOLOGÍA COVID Y DESINFECCIÓN DE MANOS DEL PERSONAL DE SUPERVISIÓN ANTES REALIZAR SUS ACTIVIDADES.

**CDescripcion \_\_\_\_\_:**  
-SE APRECIA A LA ENFERMERA Y AL ESPECIALISTA DE SEGURIDAD TOMANDO LA TEMPERATURA A LOS COLABORADORES DE SUPERVISIÓN ANTES DE REALIZAR SUS ACTIVIDADES.  
-CONTROL DEL RELLENADO DE LA FICHA SINTOMATOLOGICA.

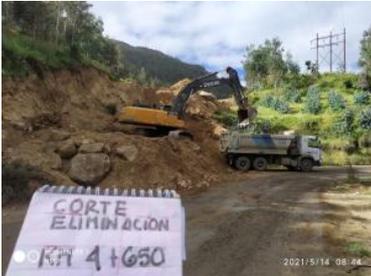
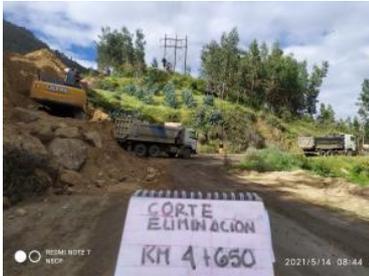
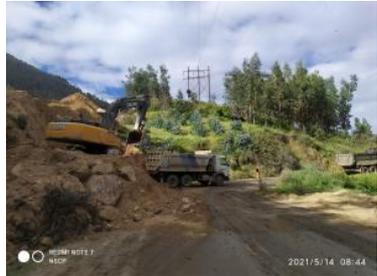
**Actividades:**  
CORTE Y ELIMINACIÓN EN EL KM 4+500 - KM 4+650

**CDescripcion** \_\_\_\_\_:  
MO: 1 INGENIERO ASISTENTE, 1 CAPATAZ, 1 PERSONAL DE PISO, 8 OPERADORES, 2 VIGÍAS.  
EM: 1 EXCAVADORA SOBRE ORUGA, 7 VOLQUETES.  
- SUBCONTRATA "ENTREVÍAS"

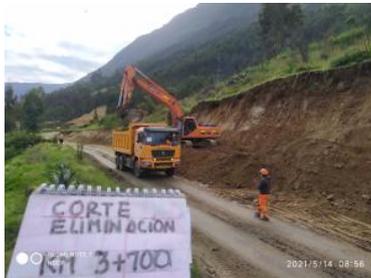
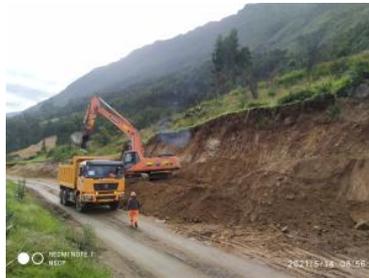
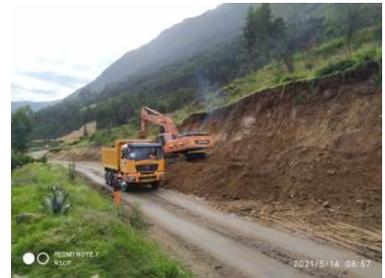
3

**Actividades:**  
CORTE Y ELIMINACIÓN EN EL KM 3+700.

**CDescripcion\_\_\_\_\_:**  
5VOLQ  
MO: 1 CAPATAZ, 1 PERSONAL DE PISO, 6 OPERADORES, 2 VIGÍAS.  
EM: 1 EXCAVADORA SOBRE ORUGA, 5 VOLQUETES.  
SUBCONTRATA : "BC"

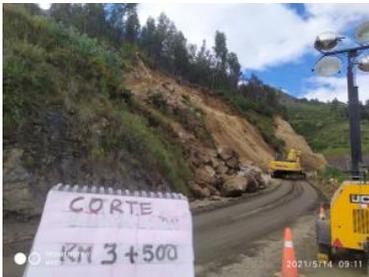
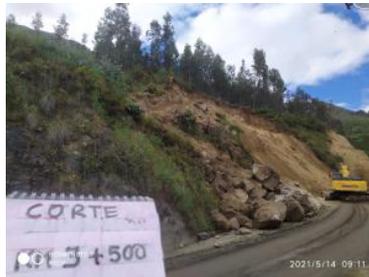
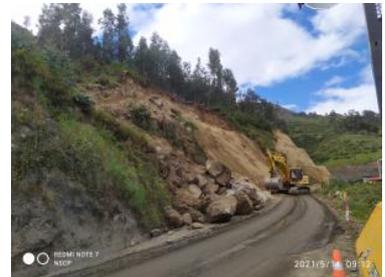
4

**Actividades:**  
 CORTE EN EL KM 3+500.

**CDescripcion** \_\_\_\_\_:  
 MO: 1 CAPATAZ, 1 PERSONAL DE PISO, 1 OPERADOR, 2 VIGÍAS.  
 EM: 1 EXCAVADORA SOBRE ORUGA.

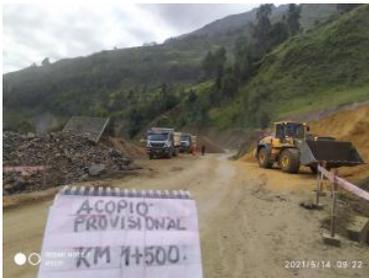
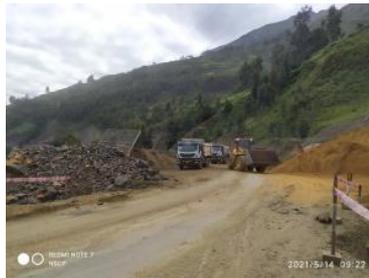
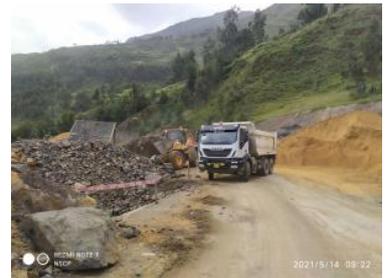
5

**Actividades:**  
 ACOPIO PROVISIONAL KM 1+500.  
 ÁREA DE ZARANDEO PARA OBTENER MATERIAL DE RELLENO Y OVER.

**CDescripcion** \_\_\_\_\_:  
 MO: 1 CAPATAZ, 2 PERSONAL DE PISO, 3 OPERADORES, 2 VIGÍAS.  
 EM: 1 ZARANDA, 1 CARGADOR FRONTAL, 2 VOLQUETES.

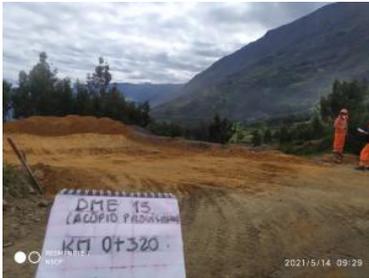
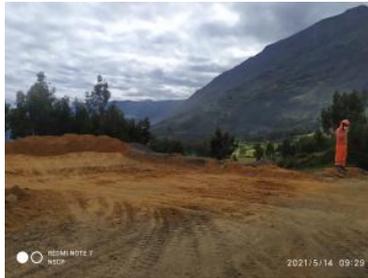
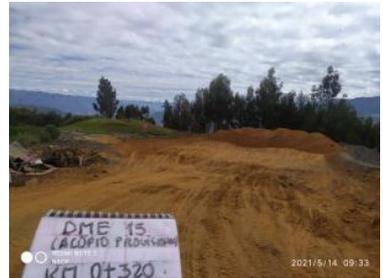
CONFORMACIÓN DE PLATAFORMA EN DME N°15 UBICADO EN EL KM 0+320 PARA ACOPIO PROVISIONAL DEL MATERIAL CORTADO DEL KM 4+150.

MO: 1 OFICIAL, 2 PERSONAL DE PISO, 2 OPERADORES, 2 VIGÍAS.  
EM: 6 VOLQUETES.

- SE APRECIO AL ARQUEÓLOGO DEL PMA INSPECCIONANDO MATERIAL CORTADO.

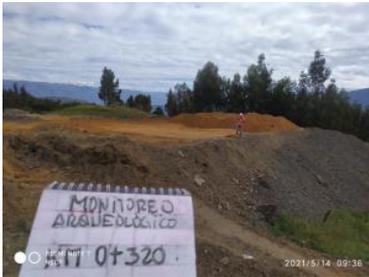
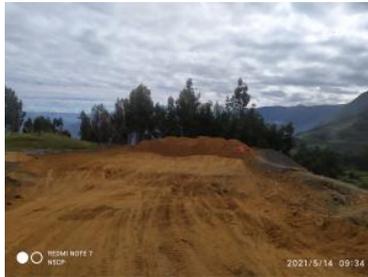
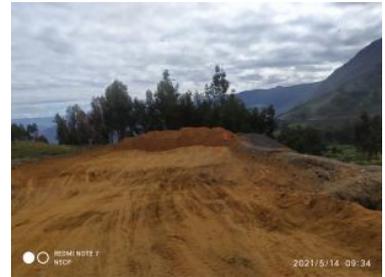
7

**Actividades:**  
 PMA: MONITOREO ARQUEOLOGIA PVN DE KM 0+320

**CDescripcion\_\_\_\_\_:**  
 ARQUEÓLOGO LEANDRO TINOCO \_ PMA

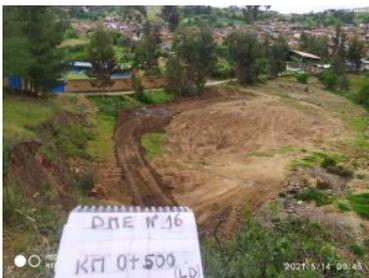
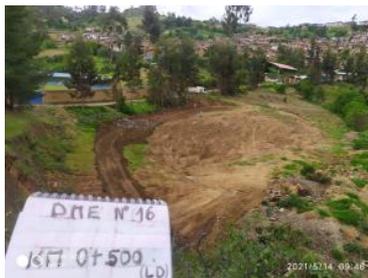
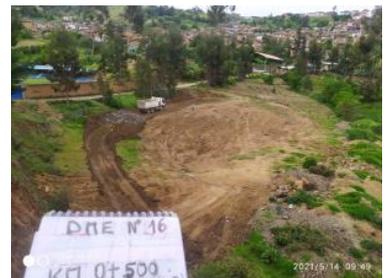
8

**Actividades:**  
 CONFORMACIÓN DE PLATAFORMA EN DME N°16 UBICADO EN EL KM 0+500.

**CDescripcion\_\_\_\_\_:**  
 MO: 1 CAPATAZ, 2 OPERADORES.  
 EM: 2 VOLQUETES.  
 - SE APRECIO AL ARQUEÓLOGO DEL PMA INSPECCIONANDO MATERIAL CORTADO.

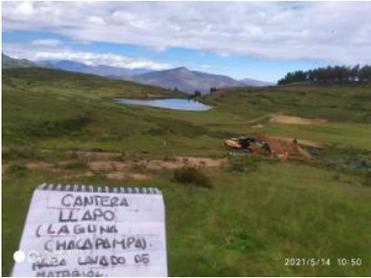
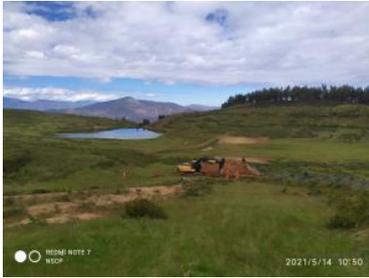
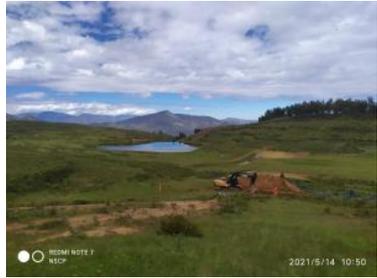
9

**Actividades:**  
CANTERA LLAPO, LAGUNA CHACAPAMPA ÁREA DE LAVADO (PROPUESTA POR EL CONTRATISTA)

**CDescripcion\_\_\_\_\_:**  
MO: 1 TOPOGRAFO, 4 AUILIARES DE TOPOPOGRAFIA, 1 CAPATAZ, 4 PEONES, 1 OPERADOR,  
EM: 1 EXCAVADORA SOBRE ORUGRA, 1 ESTACION TOTAL, 3 PRIAMAS.

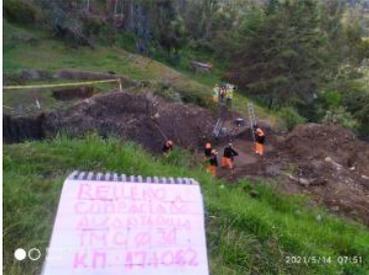
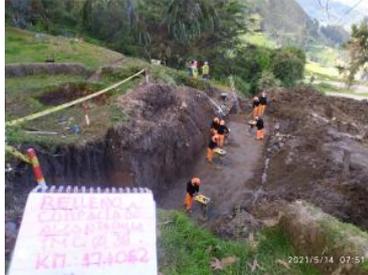
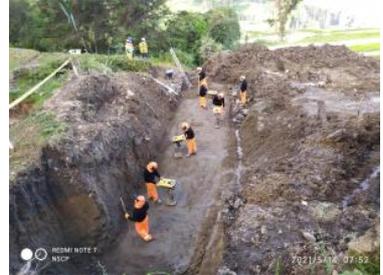
10

**Actividades:**  
 -RELLENO Y COMPACTADO, ALCANTARILLA TMC ø 36 EN EL KM 17+062.

MO: 1 TÉCNICO DE CONTROL DE CALIDAD, 2 AUXILIARES DE CONTROL DE CALIDAD (SUPERVISIÓN Y CONTRATISTA), 1 CONTROLADOR DE OBRAS DE ARTE DE SUPERVISIÓN, 1 CAPATAZ, 1 OFICIAL, 2 OPERARIOS, 3 PEONES, 1 OPERADOR, 2 VIGÍAS.  
 EM: 1 RETROEXCAVADORA, 4 VIBRO COMPACTADORES, HERRAMIENTAS MANUALES.

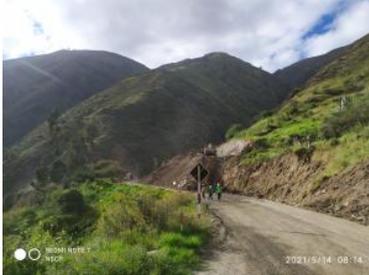
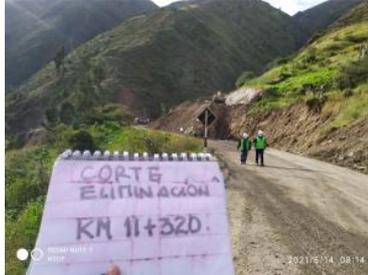
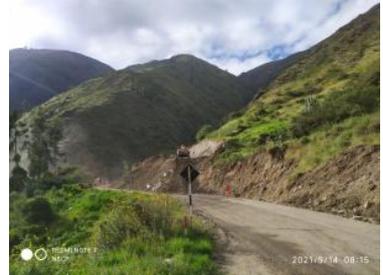
**Actividades:**  
CORTE Y ELIMINACIÓN EN EL KM 11+320.

MO: 1 INGENIERO ASISTENTE DE PRODUCCIÓN, 1 INGENIERO CONTROLADOR DE MAQUINARIA, 2 CAPATAZ, 2 PERSONAL DE PISO, 1 TOPOGRAFO, 11 OPERADORES.  
EM: 10 VOLQUETES, 2 EXCAVADORAS SOBRE ORUGA, 1 ESTACIÓN TOTAL, 1 PRISMA.

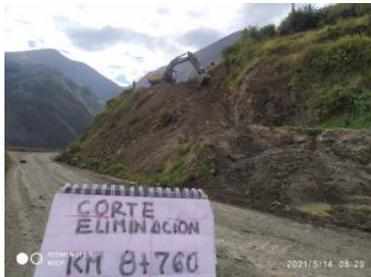
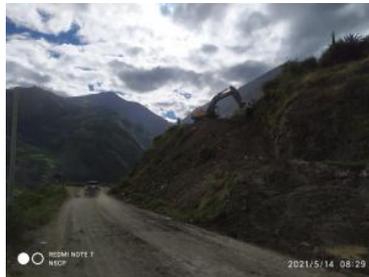
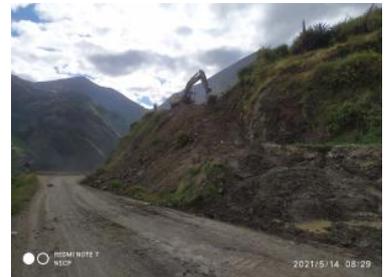
12

**Actividades:**  
CORTE Y ELIMINACIÓN EN EL KM 8+760.

**CDescripcion** \_\_\_\_\_ :  
MO: 1 OFICIAL, 1 PERSONAL DE PISO, 7 OPERADORES, 2 VIGÍAS.  
EM: 1 EXCAVADORA SOBRE ORUGA, 7 VOLQUETES.

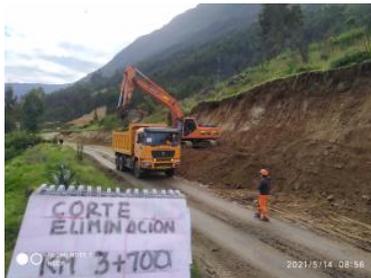
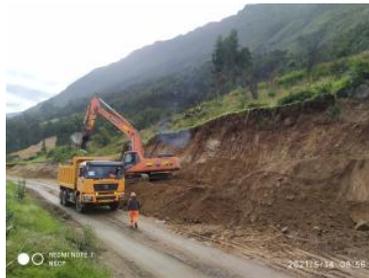
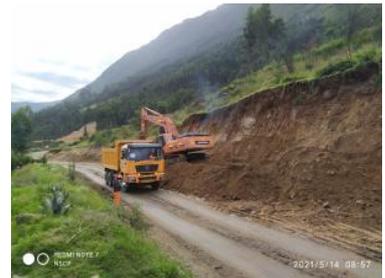
13

**Actividades:**  
CORTE Y ELIMINACIÓN EN EL KM 3+700

**CDescripcion** \_\_\_\_\_ :  
MO: 1 OFICIAL, 1 PERSONAL DE PISO, 6 OPERADORES, 2 VIGÍAS.  
EM: 1 EXCAVADORA SOBRE ORUGA, 5 VOLQUETES.  
SUBCONTRATA : "BC"

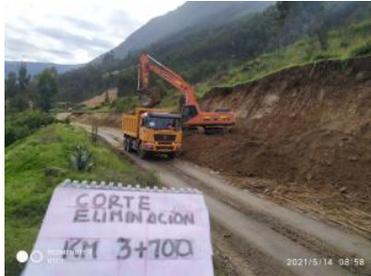
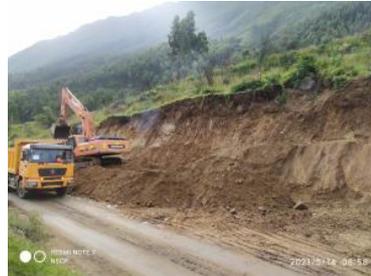
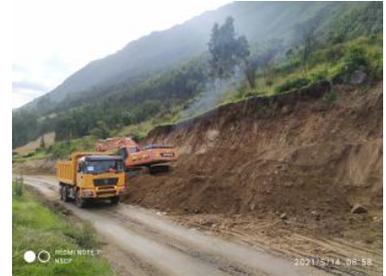
14

CORTE Y ELIMINACIÓN EN EL KM 3+700

MO: 1 OFICIAL, 1 PERSONAL DE PISO, 6 OPERADORES, 2 VIGÍAS.  
EM: 1 EXCAVADORA SOBRE ORUGA, 5 VOLQUETES.  
SUBCONTRATA : "BC"

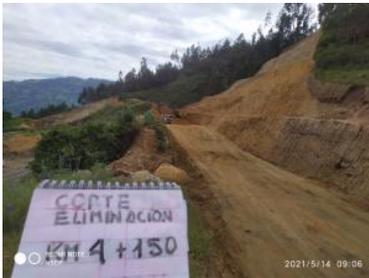
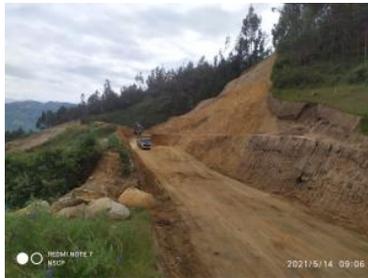
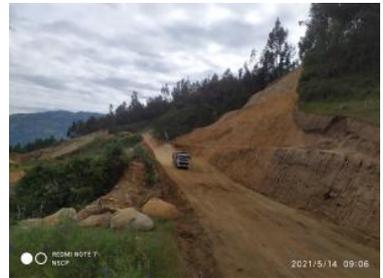
15

**Actividades:**  
CORTE Y ELIMINACIÓN EN EL KM 4+150.

MO: 1 INGENIERO ASISTENTE, 1 CAPATAZ, 1 PERSONAL DE PISO, 8 OPERADORES, 2 VIGÍAS.  
EM: 1 EXCAVADORA SOBRE ORUGA, 7 VOLQUETES.  
- SUBCONTRATA "ENTREVÍAS"

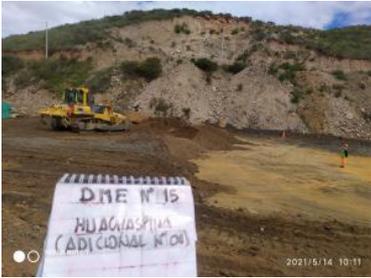
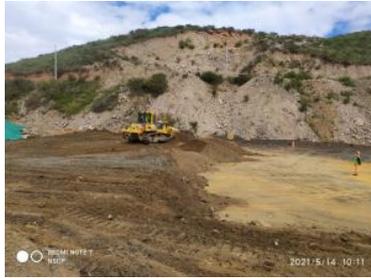
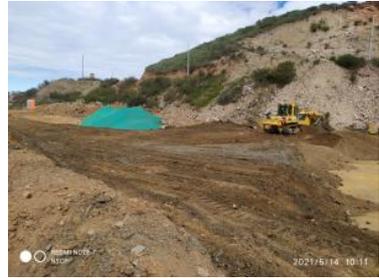
16

**Actividades:**  
EXTENDIDO DE MATERIAL, CONFORMACIÓN DE PLATAFORMA EN DME1 HUACHASPINA APROBADA EN EL ADICIONAL N° 01) UBICADO A -6.7 KM DEL INICIO DEL TRAMO.

**CDescripcion\_\_\_\_\_:**  
MO: 1 CONTROLADOR, 31 OPERADORES, 2 VIGÍAS.  
EM: 1 TRACTOR SOBRE ORUGA, 30 VOLQUETES, 2 LUMINARIAS.

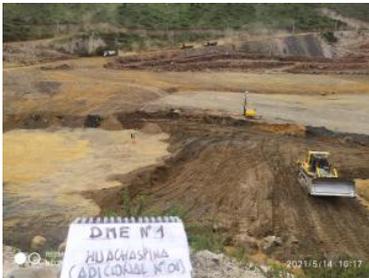
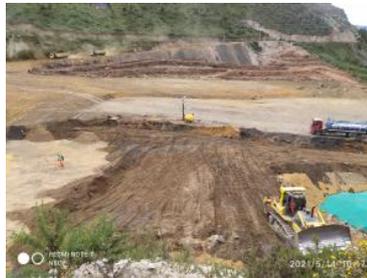
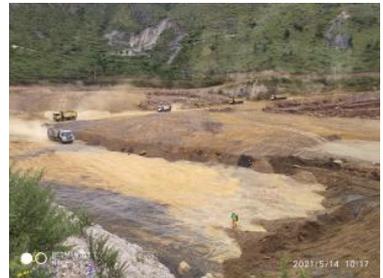
17

EXTENDIDO DE MATERIAL, CONFORMACIÓN DE PLATAFORMA EN DME1 HUACHASPINA APROBADA EN EL ADICIONAL N° 01) UBICADO A -6.7 KM DEL INICIO DEL TRAMO.

MO: 1 CONTROLADOR, 31 OPERADORES, 2 VIGÍAS. EM: 1 TRACTOR SOBRE ORUGA, 30 VOLQUETES, 2 LUMINARIAS.

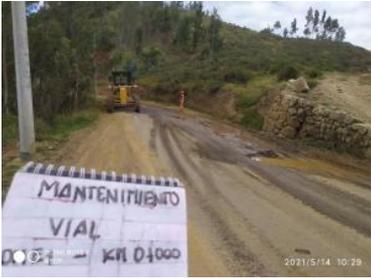
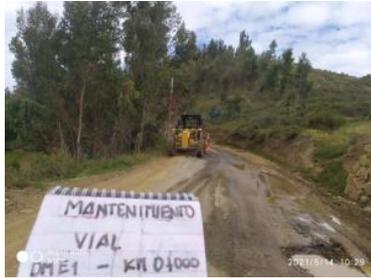
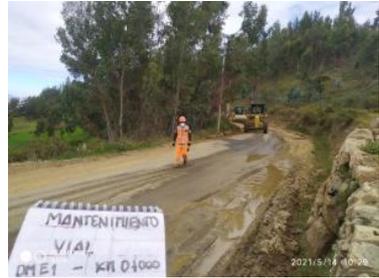
18

**Actividades:**  
MANTENIMIENTO VIAL TRAMO DME N°1 HUACHASPINA AL KM 00+000 (TAUCA).

**CDescripcion\_\_\_\_\_:**  
MO: 1 CAPATAZ, 1 PERSONAL DE PISO, 2 OPERADORES, 2 VIGÍAS.  
EM; 1 MOTONIVELADORA, 1 RODILLO, HERRAMIENTAS MANUALES.

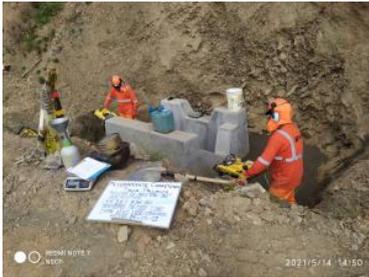
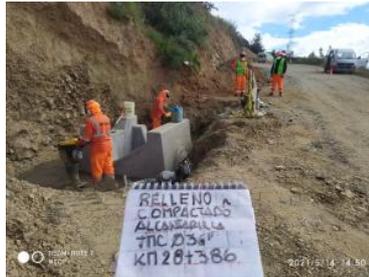
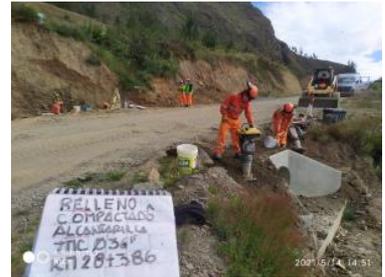
19

RELLENO Y COMPACTADO DE CAJA DE ENTRADA Y CABEZAL DE SALIDA ALCANTARILLA TMC Ø 36" EN EL KM 28+386. DENSIDAD DE CAMPO MÉTODO CONO DE ARENA.

MO: 1 TÉCNICO DE CONTROL DE CALIDAD, 2 AUXILIARES DE CONTROL DE CALIDAD (SUPERVISIÓN Y CONTRATISTA), 1 CAPATAZ, 2 PEONES, 1 OPERADOR, 2 VIGÍAS.

EM: 5 VIBRO COMPACTADORES, 1 MINICARGADOR (BOBCAD), EQUIPO DE DENSIDAD DE CAMPO, HERRAMIENTAS MANUALES.

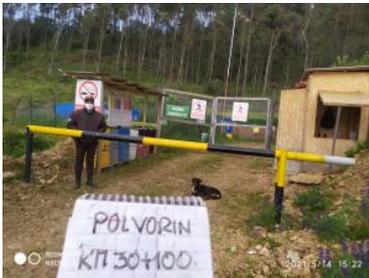
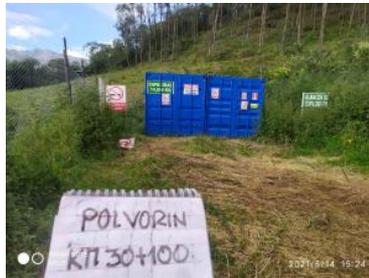
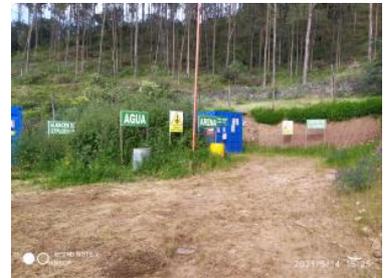
20

POLVORIN KM 30+100

SE APRECIO EL MATERIAL PARA LAS ACTIVIADES DE VOLADURA EN UN AREA MUY PROTEGIDA.

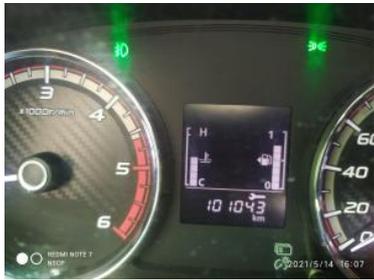
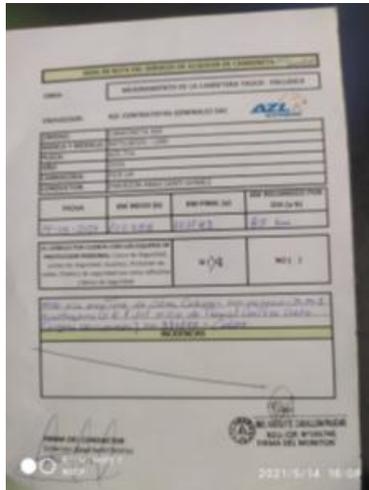
21

**Actividades:**  
 CONTROL DEL KILOMETRAJE DE LA CAMIONETA.

**CDescripcion\_\_\_\_\_:**  
 CONTROL DEL KILOMETRAJE DE LA CAMIONETA PARA LOS TRABAJOS DE MONITOREO.
