## BITACORA ELECTRÓNICA DE OBRA

<b>Confirma Bitacora:</b> Si	<b>Nro Informe:</b> 135	<b>Fecha Informe:</b> 14-05-2021	<b>Nombre De La Obra:</b> Corredor vial Lima-Canta-Huayllay-Dv. Cochamarca-Emp. PE 3N Obras de Rehabilitación y Mejoramiento	<b>Personal Encargado:</b> MANUEL JAVIER FLORENCIO RADO
---------------------------------	----------------------------	-------------------------------------	---	--

SALDO DE OBRA INICIAL (OI): TRAMO 2: CANTA – HUAYLLAY DEL MEJORAMIENTO, REHABILITACIÓN Y CONSERVACIÓN POR NIVELES DE SERVICIO Y OPERACIÓN DEL CORREDOR VIAL, LIMA – CANTA – HUAYLLAY – DV. COCHAMARCA – EMP. PE 3N  
 CONTRATISTA: CHINA ROAD AND BRIDGE CORPORATION SUCURSAL PERU (CONTRATO N° 103-2019-MTC/20)  
 SUPERVISOR: CONSORCIO CESEL - CAL Y MAYOR (CONTRATO DE CONSULTORIA DE OBRA N° 077-2014-MTC/20)

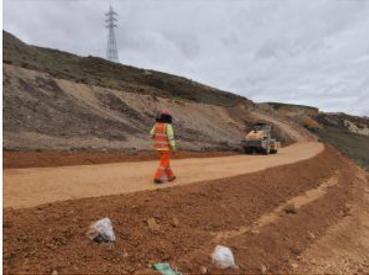
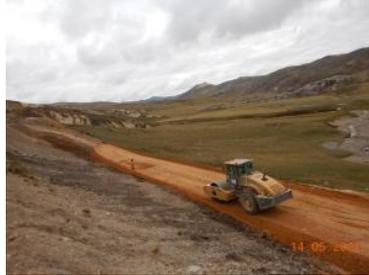
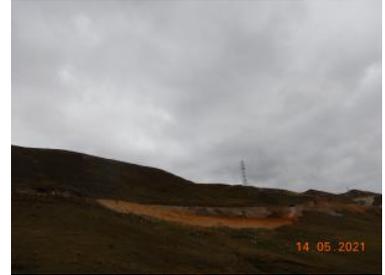
OBRA INICIAL (OI): TRAMO 2: CANTA - HUAYLLAY  
SECTOR ENTRE LAS PROGRESIVAS DEL KM 71+440  
CONFORMACIÓN DE MATERIAL DE PRÉSTAMO

SE CONSTATÓ LA EJECUCIÓN DE TRABAJOS Y ACTIVIDADES DE CONFORMACIÓN DE MATERIAL DE PRÉSTAMO ENTRE LAS PROGRESIVAS DEL KM 71+440, CON LA PARTICIPACIÓN DE UN TRABAJADOR, UN RODILLO LISO VIBRATORIO CON SU OPERADOR Y DOS VIGIAS.

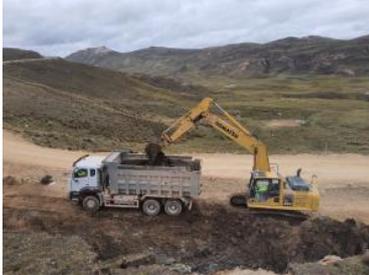
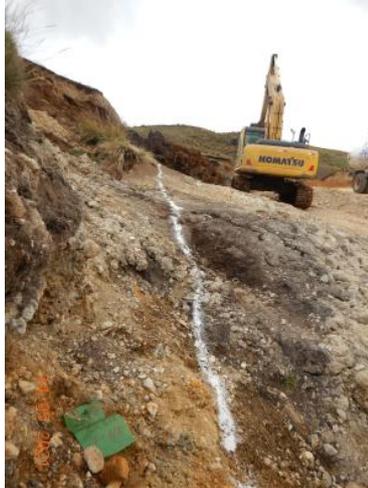
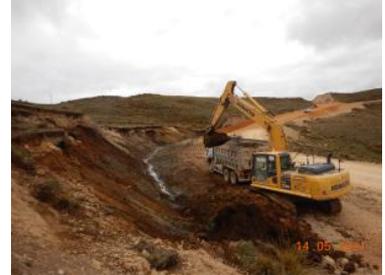
**Actividades:**  
OBRA INICIAL (OI): TRAMO 2: CANTA - HUAYLLAY  
SECTOR ENTRE LAS PROGRESIVAS DEL KM 73+420  
CARGIO PARA ELIMINACIÓN DE MATERIAL EXCEDENTE

**CDescripcion** \_\_\_\_\_:  
SE CONSTATÓ LA EJECUCIÓN DE TRABAJOS Y ACTIVIDADES DE CARGIO PARA ELIMINACIÓN DE MATERIAL EXCEDENTE ENTRE LAS PROGRESIVAS DEL KM 73+420, CON LA PARTICIPACIÓN DE UN TRABAJADOR, UN CARGADOR FRONTAL Y CAMIONES VOLQUETES CON SUS OPERADORES.

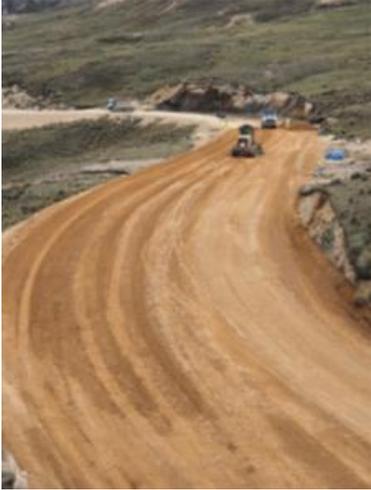
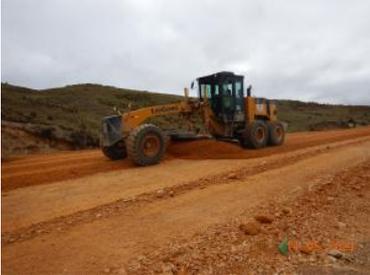
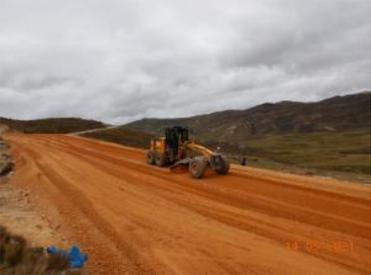
**Actividades:**  
OBRA INICIAL (OI): TRAMO 2: CANTA - HUAYLLAY  
SECTOR ENTRE LAS PROGRESIVAS DEL KM 73+510  
CONFORMACIÓN DE MATERIAL DE PRÉSTAMO

**CDescripcion** \_\_\_\_\_:  
SE CONSTATÓ LA EJECUCIÓN DE TRABAJOS Y ACTIVIDADES DE CONFORMACIÓN DE MATERIAL DE PRÉSTAMO ENTRE LAS PROGRESIVAS DEL KM 73+510, CON LA PARTICIPACIÓN DE DOS TRABAJADORES, UNA MOTONIVELADORA CON SU OPERADOR Y DOS VIGIAS.

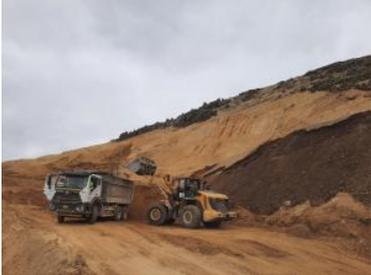
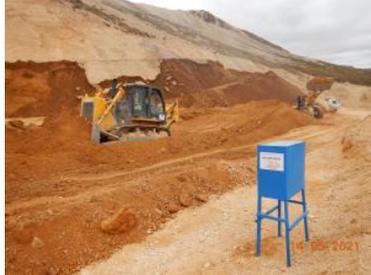
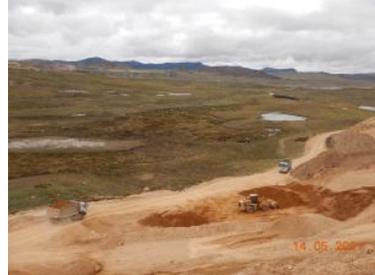
**Actividades:**  
OBRA INICIAL (OI): TRAMO 2: CANTA - HUAYLLAY  
CANTERA DEL KM 77+000 ACCESO LI

**CDescripcion\_\_\_\_\_:**  
SE CONSTATÓ QUE SE REALIZAN TRABAJOS Y ACTIVIDADES EN LA CANTERA DEL KM 77+000 ACCESO LI EN SU ETAPA DE EXTRACCIÓN DE MATERIALES CON DOS CARGADORES FRONTALES Y UN TRACTOR SOBRE ORUGAS CON SUS OPERADORES Y UN CONTROLADOR DE CAMPO.

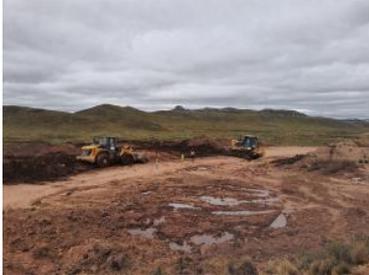
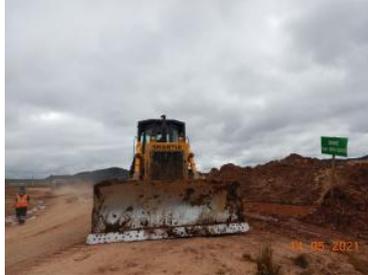
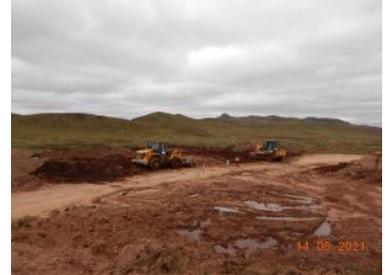
**Actividades:**  
OBRA INICIAL (OI): TRAMO 2: CANTA - HUAYLLAY  
SECTOR ENTRE LAS PROGRESIVAS DEL KM 86+200  
DEPÓSITO DE MATERIAL EXCEDENTE

**CDescripcion\_\_\_\_\_:**  
SE CONSTATÓ QUE SE REALIZAN TRABAJOS Y ACTIVIDADES EN EL DEPOSITO DE MATERIAL EXCEDENTE, DME DEL KM 86+200 CON LA PARTICIPACIÓN DE UN PEON, UN CAPATAZ, UN CARGADOR FRONTAL Y UN TRACTOR SOBRE ORUGAS CON SUS OPERADORES.

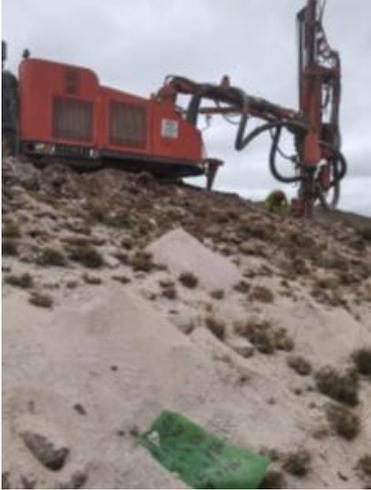
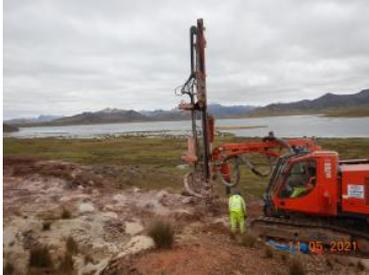
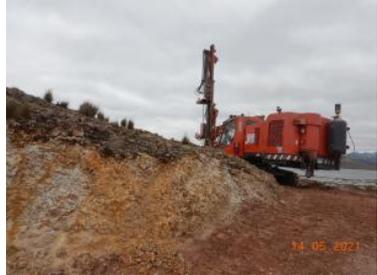
**Actividades:**  
OBRA INICIAL (OI): TRAMO 2: CANTA - HUAYLLAY  
SECTOR ENTRE LAS PROGRESIVAS DEL KM 87+030  
EXCAVACIÓN EN EXPLANACIONES EN ROCA FIJA

**CDescripcion\_\_\_\_\_:**  
SE CONSTATÓ LA EJECUCIÓN DE TRABAJOS Y ACTIVIDADES DE EXCAVACION EN EXPLANACIONES EN ROJA FIJA ENTRE LAS PROGRESIVAS DEL KM 87+030 EN SU ETAPA DE PRECORTE CON VOLADURA, CON LA PARTICIPACIÓN DE UN TRABAJADOR, UN TRACK DRILL CON SU OPERADOR.

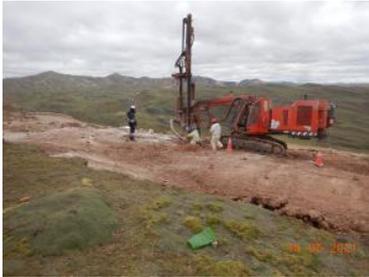
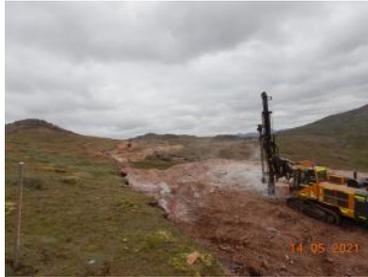
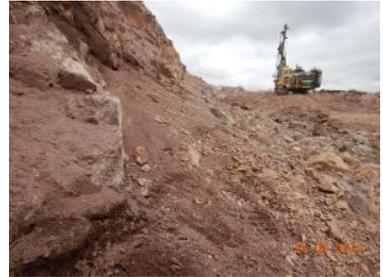
**Actividades:**  
OBRA INICIAL (OI): TRAMO 2: CANTA - HUAYLLAY  
SECTOR ENTRE LAS PROGRESIVAS DEL KM 91+200 AL KM 91+300  
EXCAVACION EN EXPLANACIONES EN ROCA FIJA

**CDescripcion** \_\_\_\_\_:  
SE CONSTATÓ LA EJECUCIÓN DE TRABAJOS Y ACTIVIDADES DE EXCAVACION EN EXPLANACIONES EN ROJA FIJA ENTRE LAS PROGRESIVAS DEL KM 91+200 AL KM 91+300 EN SU ETAPA DE PRECORTE CON VOLADURA, CON LA PARTICIPACION DE DOS TRABAJADORES, DOS TRACK DRILL CON SUS OPERADORES Y UN CAPATAZ.

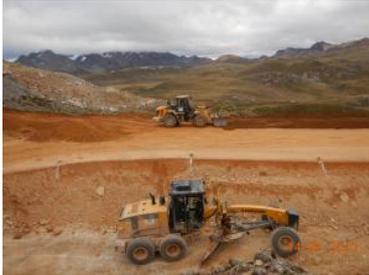
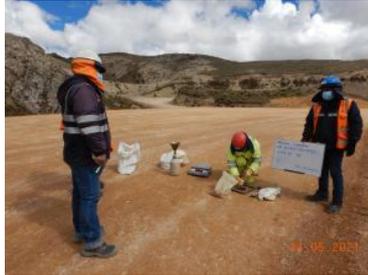
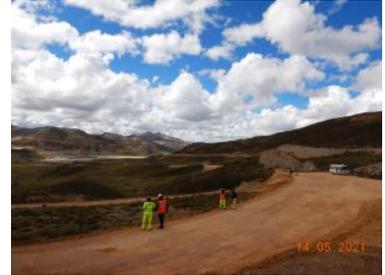
**Actividades:**  
OBRA INICIAL (OI): TRAMO 2: CANTA - HUAYLLAY  
SECTOR ENTRE LAS PROGRESIVAS DEL KM 66+570  
CONFORMACIÓN DE MATERIAL DE PRESTAMO

**CDescripcion** \_\_\_\_\_:  
SE CONSTATÓ LA EJECUCIÓN DE TRABAJOS Y ACTIVIDADES DE CONFORMACIÓN DE MATERIAL DE PRESTAMO ENTRE LAS PROGRESIVAS DEL KM 66+570, CON LA PARTICIPACION DE DOS TRABAJADORES, UN AUXILIAR Y TECNICO DE LABORATORIO, UNA MOTONIVELADORA, UN CARGADOR FRONTAL, UN RODILLO CON SUS OPERADORES Y DOS VIGIAS CON LA PRESENCIA DE PERSONAL DE CONTROL.
