## BITACORA ELECTRÓNICA DE OBRA

<b>Confirma Bitacora:</b> Si	<b>Nro Informe:</b> 89	<b>Fecha Informe:</b> 15-05-2021	<b>Nombre De La Obra:</b> Carretera Chuquicara-Puente Quiroz – Tauca-Cabana-Huandoval-Pallasca, Tramo: Tauca- Pallasca	<b>Personal Encargado:</b> NATALY SUSI CABALLON PAUCAR
---------------------------------	---------------------------	-------------------------------------	---	---

INFORME DIARIO N°89-2021-MNT. TAUCA-PALLASCA/NSCP

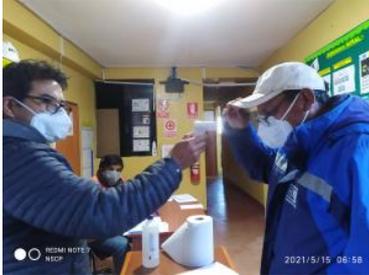
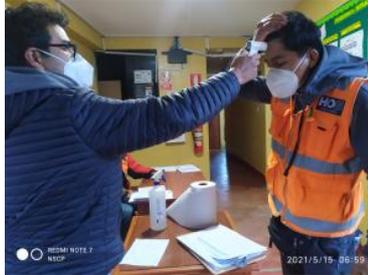
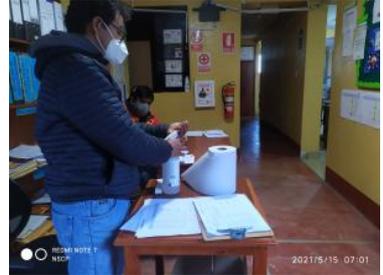
1

-CONTROL DE TEMPERATURA, RELLENADO DE FICHA DE SINTOMATOLOGÍA COVID Y DESINFECCIÓN DE MANOS DEL PERSONAL DE SUPERVISIÓN ANTES REALIZAR SUS ACTIVIDADES.

-SE APRECIA A LA ENFERMERA Y AL ESPECIALISTA DE SEGURIDAD TOMANDO LA TEMPERATURA A LOS COLABORADORES DE SUPERVISIÓN ANTES DE REALIZAR SUS ACTIVIDADES.  
-CONTROL DEL RELLENADO DE LA FICHA SINTOMATOLOGICA.

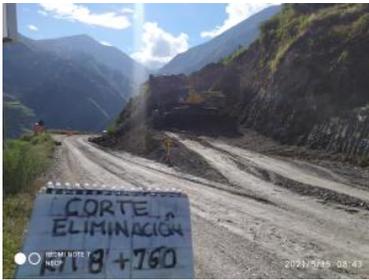
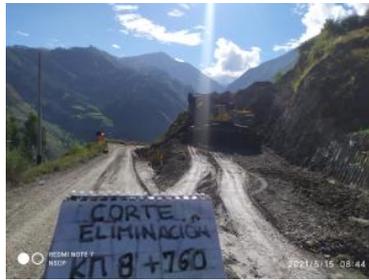
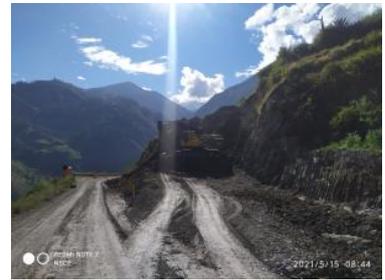
**Actividades:**  
 CORTE Y ELIMINACIÓN EN EL KM 8+760.

**CDescripcion:**  
 MO: 1 OFICIAL, 1 PERSONAL DE PISO, 7 OPERADORES, 2 VIGÍAS.  
 EM: 1 EXCAVADORA SOBRE ORUGA, 7 VOLQUETES.

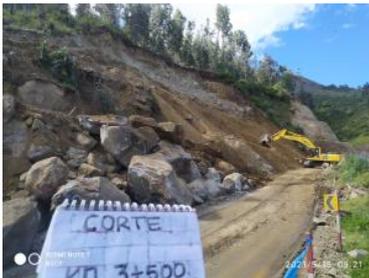
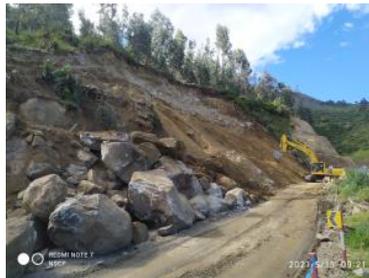
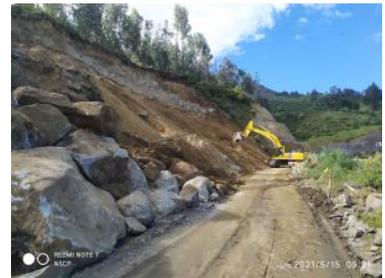
3

**Actividades:**  
 CORTE DE BANQUETA EN EL KM 3+500

**CDescripcion:**  
 MO: 1 CAPATAZ, 1 PERSONAL DE PISO, 1 OPERADOR, 2 VIGÍAS.  
 EM: 1 EXCAVADORA SOBRE ORUGA.  
 SUBCONTRATA : "BC"

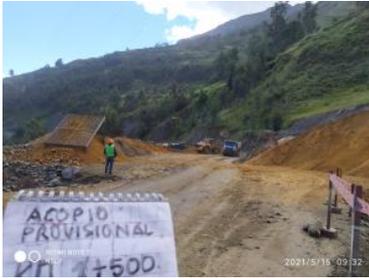
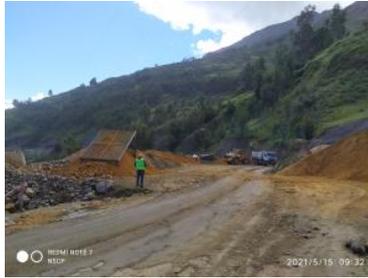
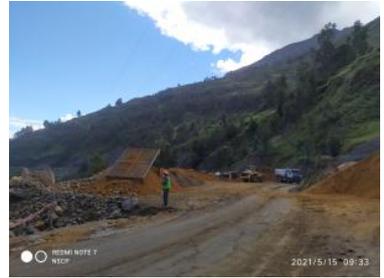
**Actividades:**  
ACOPIO PROVISIONAL KM 1+500.  
ÁREA DE ZARANDEO PARA OBTENER MATERIAL DE RELLENO Y OVER.

**CDescripcion\_\_\_\_\_:**  
MO: 1 CAPATAZ, 2 PERSONAL DE PISO, 4 OPERADORES, 2 VIGÍAS.  
EM: 1 ZARANDA, 1 CARGADOR FRONTAL, 3 VOLQUETES.

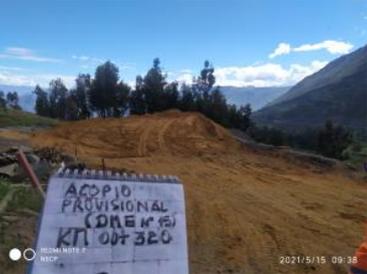
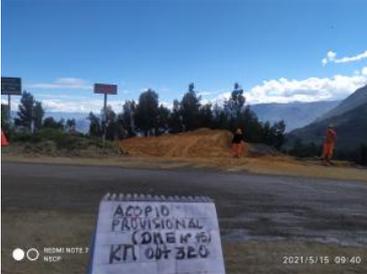
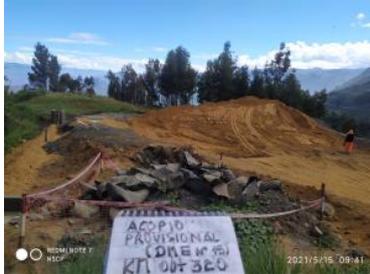
5

**Actividades:**  
DME N°15 UBICADO EN EL KM 0+320, ACOPIO PROVISIONAL DEL MATERIAL CORTADO DEL KM 4+150.

**CDescripcion\_\_\_\_\_:**  
3VOLQ  
MO: 1 OFICIAL, 1 PERSONAL DE PISO, 3 OPERADORES, 2 VIGÍAS.  
EM: 3 VOLQUETES.

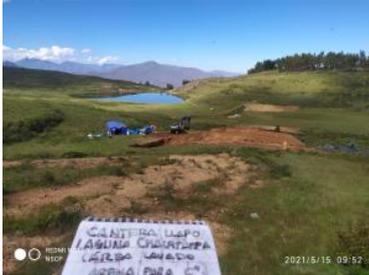
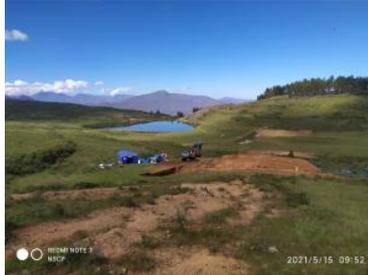
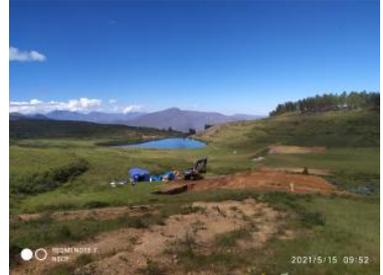
6

**Actividades:**  
CANTERA LLAPO, LAGUNA CHACAPAMPA ÁREA DE LAVADO (PROPUESTA POR EL CONTRATISTA)

**CDescripcion\_\_\_\_\_:**  
MO: 1 TOPÓGRAFO, 4 AUXILIARES DE TOPOGRAFÍA, 1 CAPATAZ, 4 PEONES, 4 OPERADORES.  
EM: 1 EXCAVADORA SOBRE ORUGA, 1 ESTACIÓN TOTAL, 3 PRISMAS, 3 VOLQUETES.

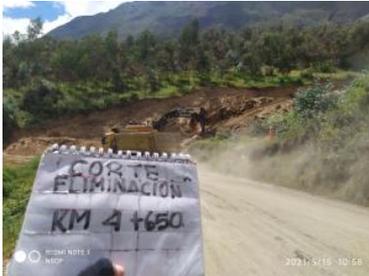
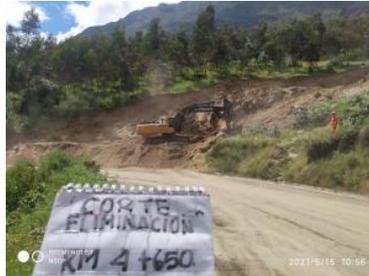
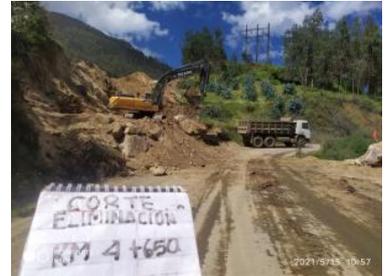
**Actividades:**  
CORTE Y ELIMINACIÓN EN EL KM 4+500 - KM 4+650.

**CDescripcion\_\_\_\_\_:**  
MO: 1 INGENIERO ASISTENTE, 1 CAPATAZ, 2 PERSONAL DE PISO, 8 OPERADORES, 2 VIGÍAS.  
EM: 1 EXCAVADORA SOBRE ORUGA, 7 VOLQUETES.  
- SUBCONTRATA "ENTREVÍAS"

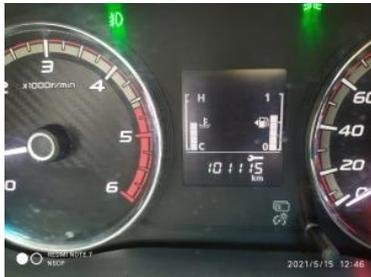
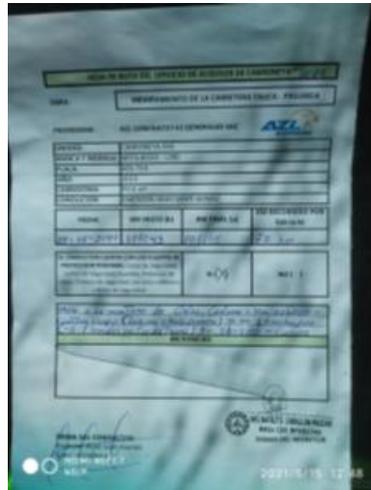
8

**Actividades:**  
 CONTROL DEL KILOMETRAJE DE LA CAMIONETA.

**CDescripcion\_\_\_\_\_:**  
 CONTROL DEL KILOMETRAJE DE LA CAMIONETA PARA LOS TRABAJOS DE MONITOREO.

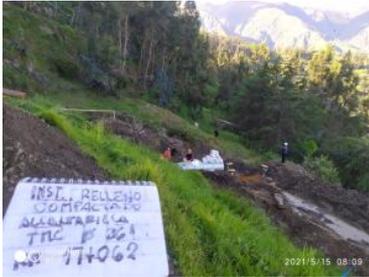
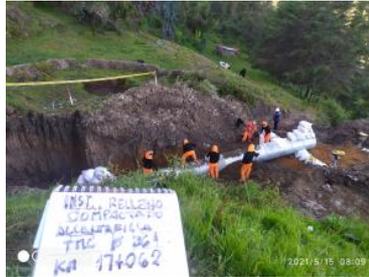
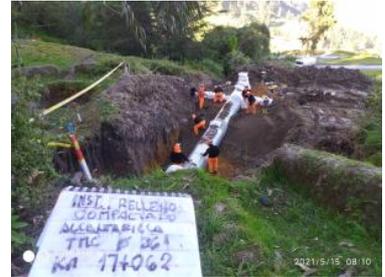
9

**Actividades:**  
INSTALACIÓN, RELLENO Y COMPACTADO, ALCANTARILLA TMC  $\varnothing$  36" EN EL KM 17+062.

**CDescripcion:**  
MO: 1 TÉCNICO DE CONTROL DE CALIDAD, 2 AUXILIARES DE CONTROL DE CALIDAD (SUPERVISIÓN Y CONTRATISTA), 1 CONTROLADOR DE OBRAS DE ARTE DE SUPERVISIÓN, 1 CAPATAZ, 1 OFICIAL, 2 OPERARIOS, 3 PEONES, 1 OPERADOR, 2 VIGÍAS.  
EM: 1 RETROEXCAVADORA, 4 VIBRO COMPACTADORES, HERRAMIENTAS. MANUALES.

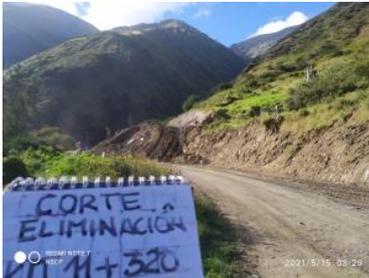
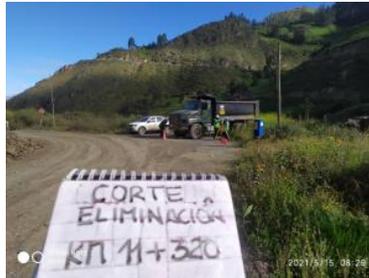
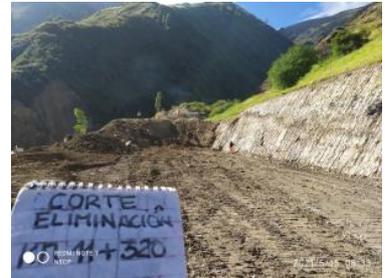
**Actividades:**  
CORTE Y ELIMINACIÓN EN EL KM 11+320.

MO: 1 INGENIERO ASISTENTE DE PRODUCCIÓN, 1 INGENIERO CONTROLADOR DE MAQUINARIA, 2 CAPATAZ, 2 PERSONAL DE PISO, 1 TOPOGRAFO, 11 OPERADORES.  
EM: 10 VOLQUETES, 2 EXCAVADORAS SOBRE ORUGA, 1 ESTACIÓN TOTAL, 1 PRISMA.

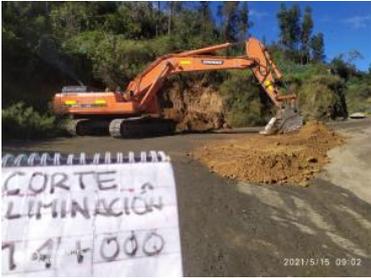
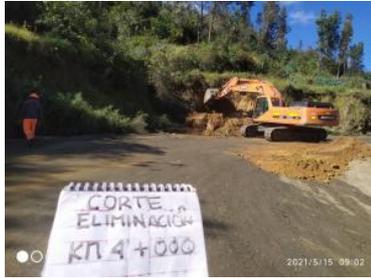
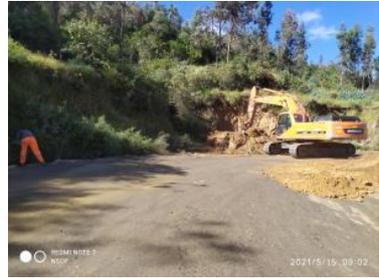
11

**Actividades:**  
CORTE Y ELIMINACIÓN EN EL KM 4+000

**CDescripcion\_\_\_\_\_:**  
MO: 1 OFICIAL, 1 PERSONAL DE PISO, 6 OPERADORES, 2 VIGÍAS.  
EM: 1 EXCAVADORA SOBRE ORUGA, 5 VOLQUETES.  
SUBCONTRATA : "BC"

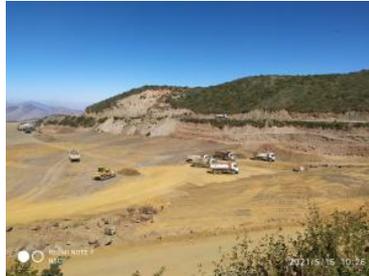
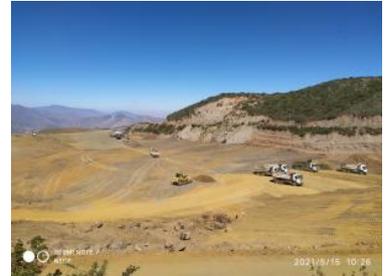
12

EXTENDIDO DE MATERIAL, CONFORMACIÓN DE PLATAFORMA EN DME1 HUACHASPINA APROBADA EN EL ADICIONAL N° 01) UBICADO A -6.7 KM DEL INICIO DEL TRAMO KM 0+000.

MO: 1 CONTROLADOR, 31 OPERADORES, 2 VIGÍAS.  
EM: 1 TRACTOR SOBRE ORUGA, 30 VOLQUETES, 2 LUMINARIAS.

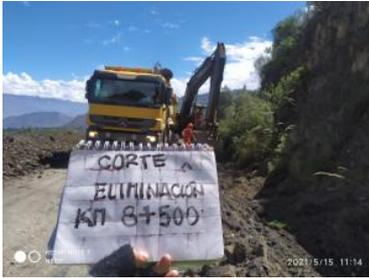
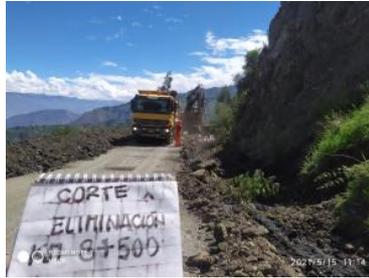
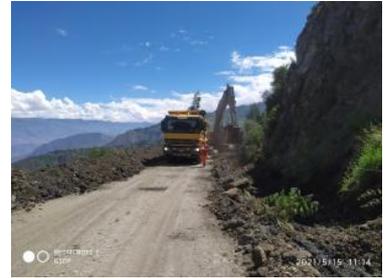
13

**Actividades:**  
CORTE Y ELIMINACIÓN EN EL KM 8+500

**CDescripcion\_\_\_\_\_:**  
MO: 1 OFICIAL, 1 PERSONAL DE PISO, 7 OPERADORES, 2 VIGÍAS.  
EM: 1 EXCAVADORA SOBRE ORUGA, 7 VOLQUETES.

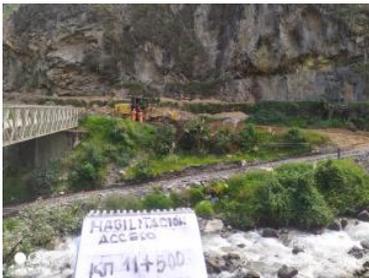
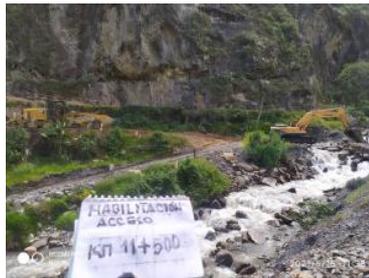
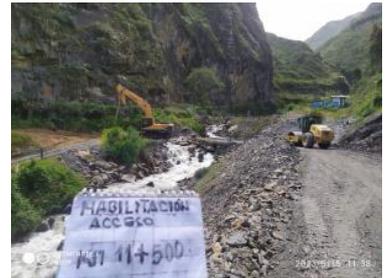
14

**Actividades:**  
HABILITACIÓN DE ACCESO EN EL KM 11+500.

**CDescripcion\_\_\_\_\_:**  
MO: 2 CAPATAZ, 2 PEONES, 2 VIGÍAS.  
EM: 1 EXCAVADORA SOBRE ORUGA, 1 RODILLO, 1 MOTONIVELADORA.

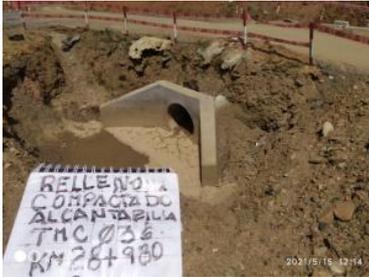
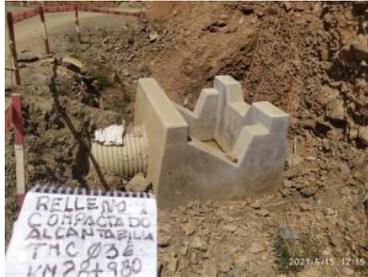
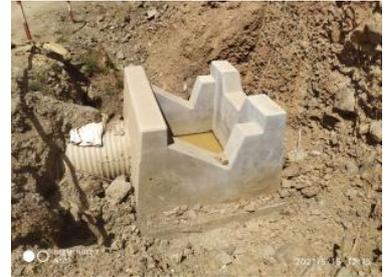
15

LIMPIEZA, RELLENO Y COMPACTADO DE CABEZALES DE ALCANTARILLA TMC  $\varnothing$  36" EN EL KM 28+980.  
DENSIDAD DE CAMPO MÉTODO CONO DE ARENA.

MO: 1 TÉCNICO DE CONTROL DE CALIDAD, 2 AUXILIARES DE CONTROL DE CALIDAD (SUPERVISIÓN Y CONTRATISTA), 1 CAPATAZ, 2 PEONES, 1 OPERADOR, 2 VIGÍAS.

EM: 2 VIBRO COMPACTADORES, 1 MINICARGADOR (BOBCAD), EQUIPO DE DENSIDAD DE CAMPO, HERRAMIENTAS MANUALES.

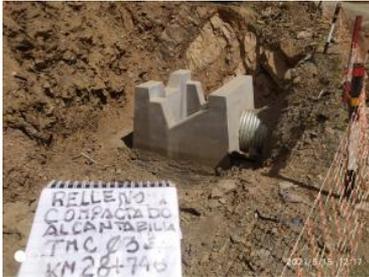
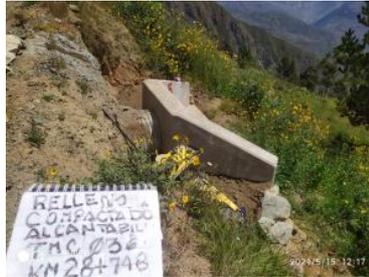
16

RELLENO Y COMPACTADO DE CABEZALES DE ALCANTARILLA TMC  $\varnothing$  36" EN EL KM 28+748.  
DENSIDAD DE CAMPO MÉTODO CONO DE ARENA.

MO: 1 TÉCNICO DE CONTROL DE CALIDAD, 2 AUXILIARES DE CONTROL DE CALIDAD (SUPERVISIÓN Y CONTRATISTA), 1 CAPATAZ, 2 PEONES, 1 OPERADOR, 2 VIGÍAS.

EM: 2 VIBRO COMPACTADORES, 1 MINICARGADOR (BOBCAD), EQUIPO DE DENSIDAD DE CAMPO, HERRAMIENTAS MANUALES.

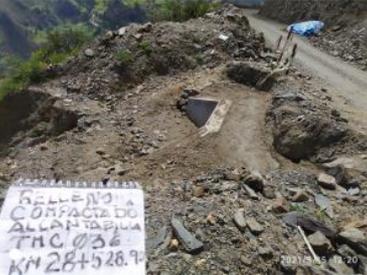
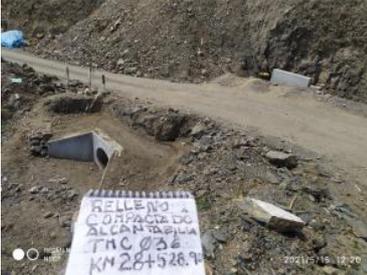
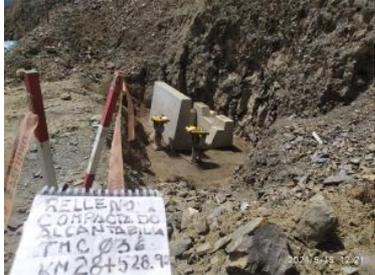
17

**Actividades:**  
RELLENO Y COMPACTADO DE ALCANTARILLA TMC 36 KM 28+528.90.  
DENSIDAD DE CAMPO MÉTODO CONO DE ARENA.

**CDescripcion:**  
MO: 1 TÉCNICO DE CONTROL DE CALIDAD, 2 AUXILIARES DE CONTROL DE CALIDAD (SUPERVISIÓN Y CONTRATISTA), 1 CAPATAZ, 2 PEONES, 1 OPERADOR, 2 VIGÍAS.  
EM: 3 VIBRO COMPACTADORES, 1 MINICARGADOR (BOBCAD), EQUIPO DE DENSIDAD DE CAMPO, HERRAMIENTAS MANUALES.

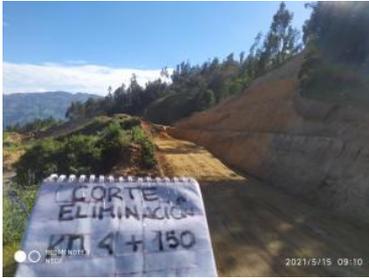
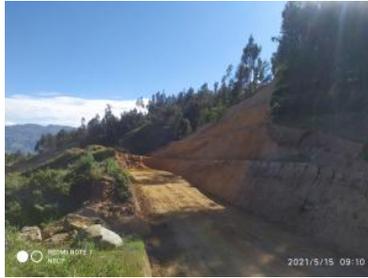
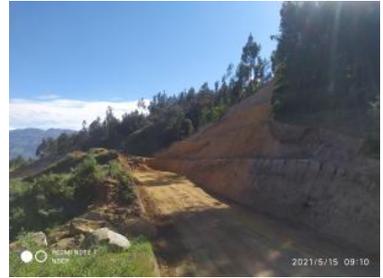
18

**Actividades:**  
CORTE Y ELIMINACIÓN EN EL KM 4+150.

MO: 1 INGENIERO ASISTENTE, 1 CAPATAZ, 1 PERSONAL DE PISO, 8 OPERADORES, 2 VIGÍAS.  
EM: 1 EXCAVADORA SOBRE ORUGA, 7 VOLQUETES.  
- SUBCONTRATA "ENTREVÍAS"
