BITACORA ELECTRÓNICA DE OBRA

Confirma Bitacora: Si	Nro Informe: 90	Fecha Informe: 17-05-2021	Nombre De La Obra: Carretera Chuquicara-Puente Quiroz – Tauca-Cabana-Huandoval-Pallasca, Tramo: Tauca- Pallasca	Personal Encargado: NATALY SUSI CABALLON PAUCAR
---------------------------------	---------------------------	-------------------------------------	---	---

INFORME DIARIO N°90-2021-MNT. TAUCA-PALLASCA/NSCP

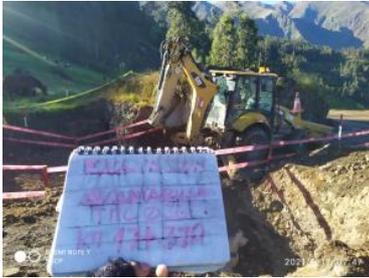
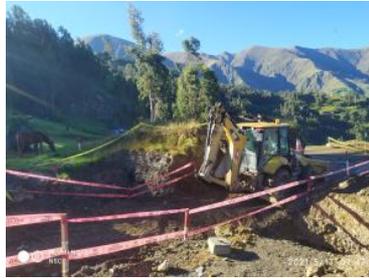
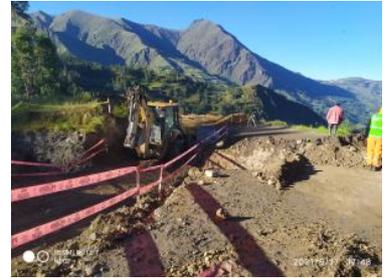
2

EXCAVACIÓN LI PARA EN ALCANTARILLA TMC \varnothing 36" EN EL KM 17+370.

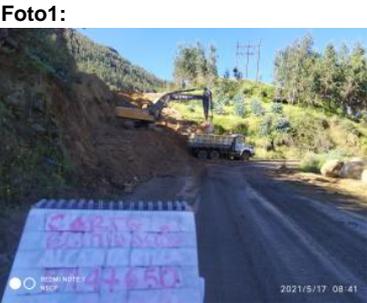
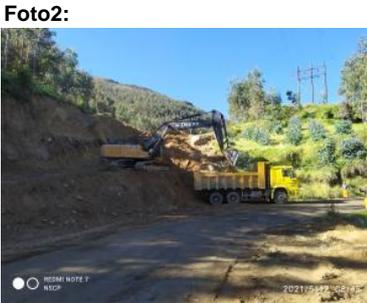
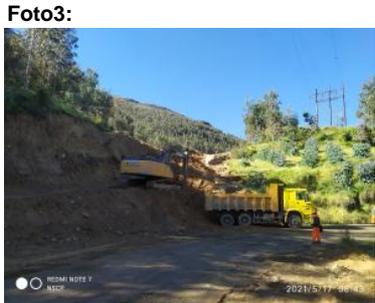
3

Actividades:
CORTE Y ELIMINACIÓN EN EL KM 4+500 - KM 4+650.

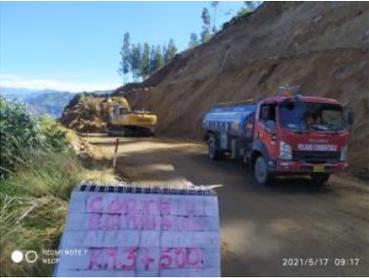
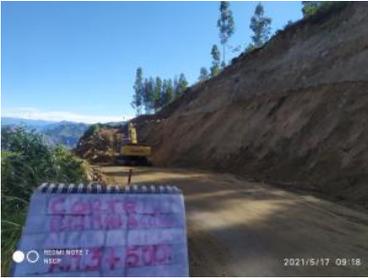
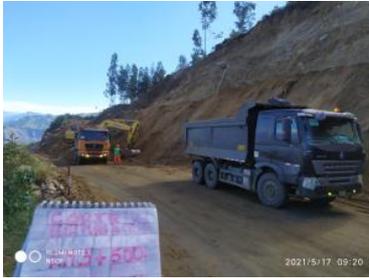
4

Actividades:
CORTE Y ELIMINACIÓN PARA BANQUETA EN EL KM 3+500.

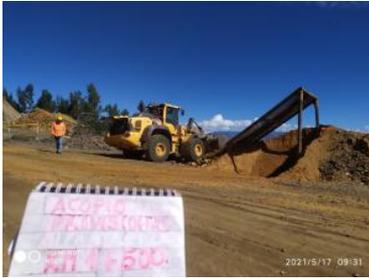
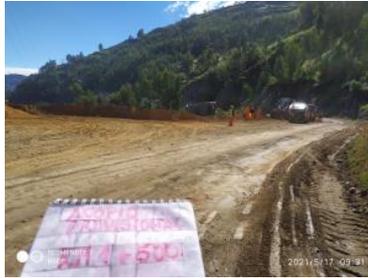
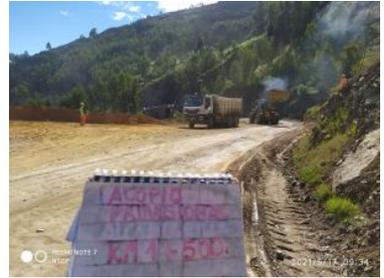
5

Actividades:
ACOPIO PROVISIONAL KM 1+500.
ÁREA DE ZARANDEO PARA OBTENER MATERIAL DE RELLENO Y OVER.

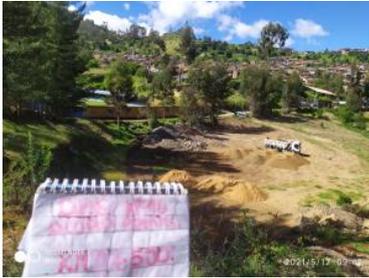
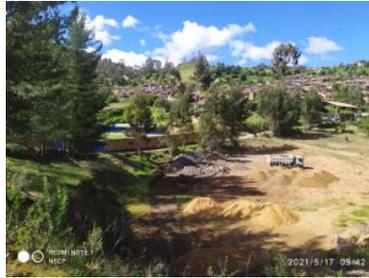
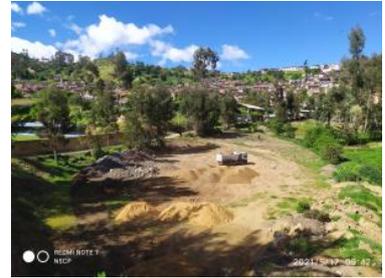
6

ACOPIO PROVISIONAL EN DME N°16 UBICADO EN EL KM 00+500 DEL MATERIAL ZARANDEADO DEL ACOPIO KM 1+500.

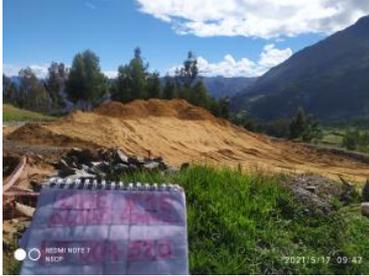
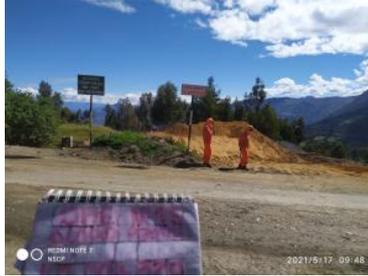
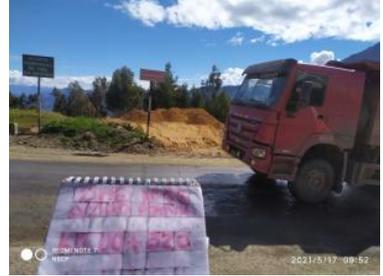
7

Actividades:
DME N°15 UBICADO EN EL KM 0+320, ACOPIO PROVISIONAL DEL MATERIAL CORTADO DEL KM 4+150.

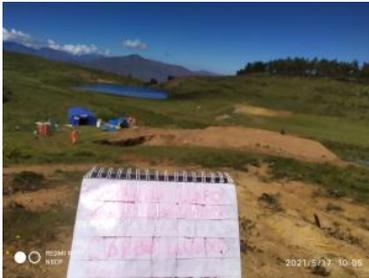
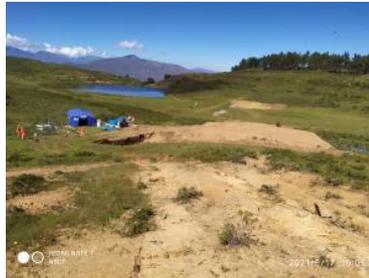
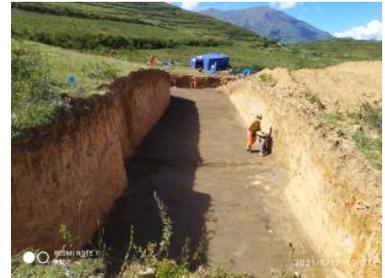
8

CANTERA LLAPO, LAGUNA CHACAPAMPA ÁREA DE LAVADO (PROPUESTA POR EL CONTRATISTA).

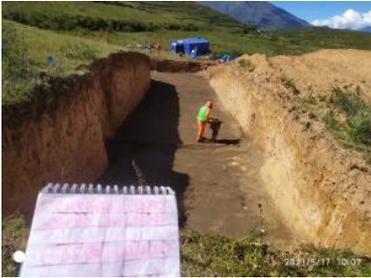
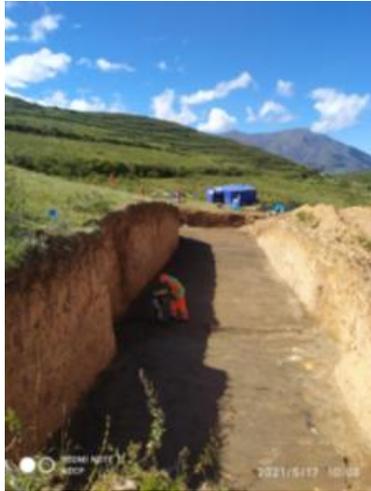
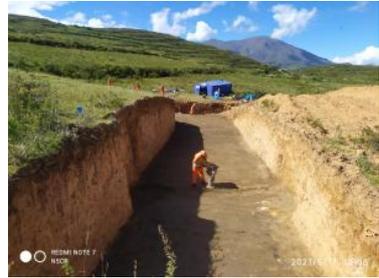
9

Actividades:
RELLENO Y COMPACTADO DE BASE DE FOSA PARA LAVADO DE ARENA LAGUNA CHACAPAMPA (CANTERA LLAPO)

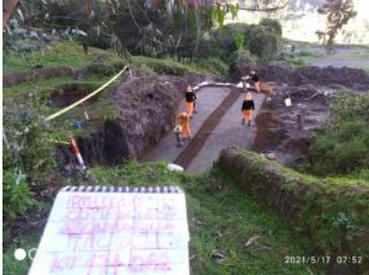
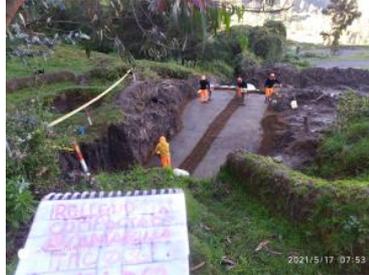
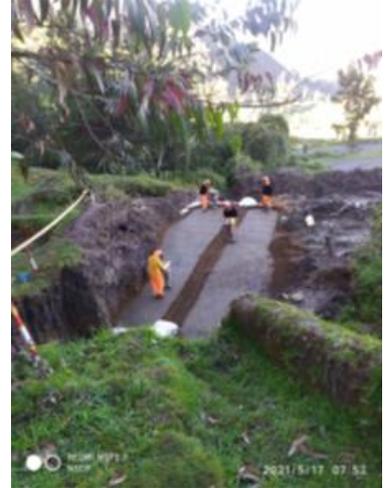
10

RELLENO Y COMPACTADO, ALCANTARILLA TMC \varnothing 36" EN EL KM 17+062.

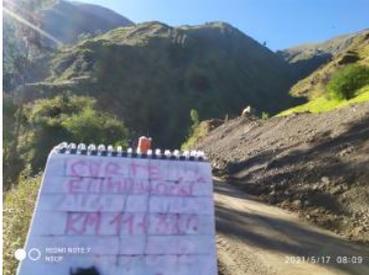
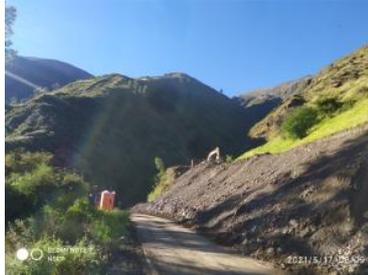
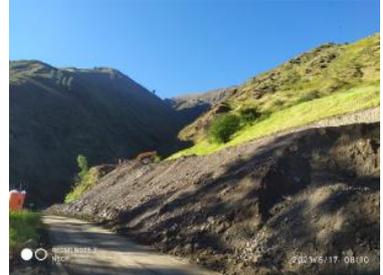
11

Actividades:
 CORTE Y ELIMINACIÓN EN EL KM 11+320.

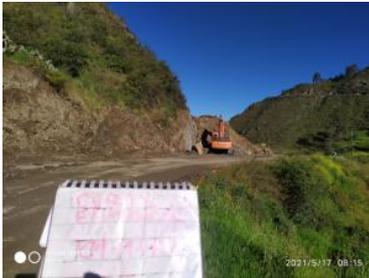
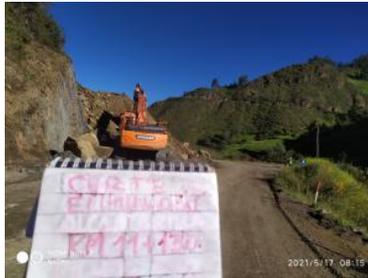
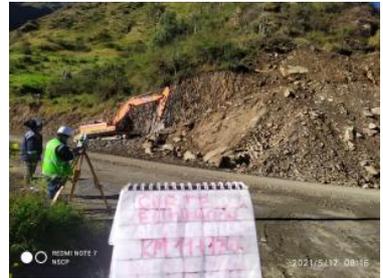
12

Actividades:
 CORTE Y ELIMINACIÓN EN EL KM 11+130.

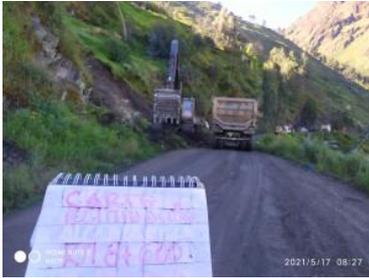
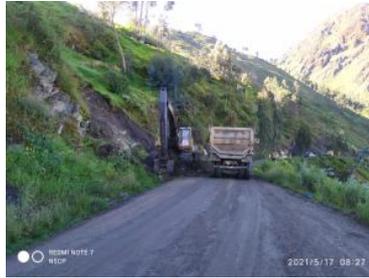
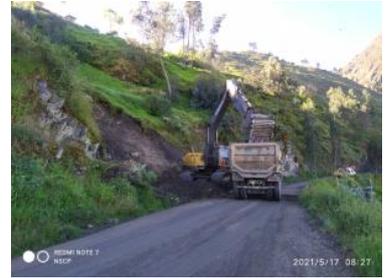
13

Actividades:
 CORTE Y ELIMINACIÓN EN EL KM 8+600

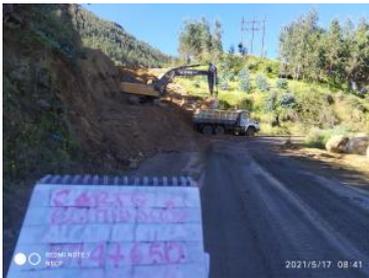
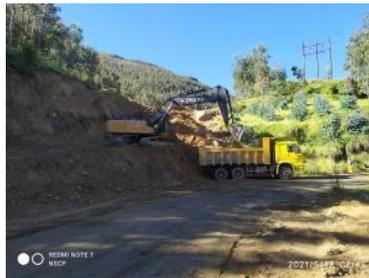
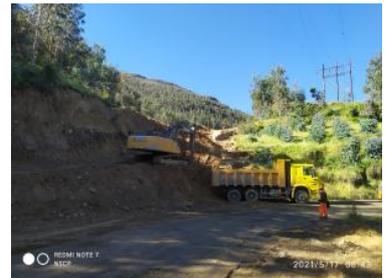
14

Actividades:
 CORTE Y ELIMINACIÓN EN EL KM 4+650.

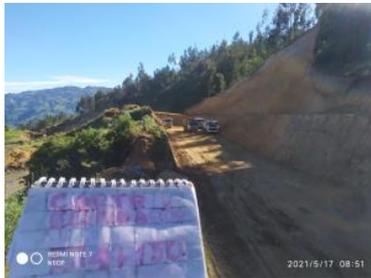
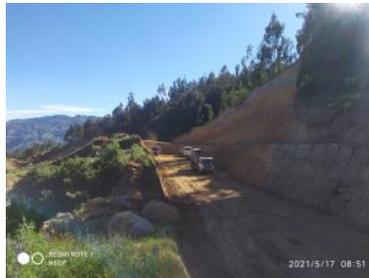
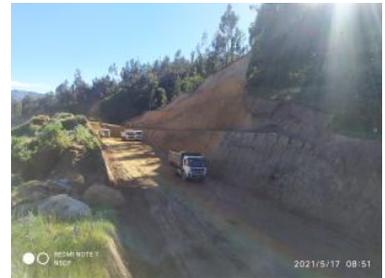
15

Actividades:
CORTE Y ELIMINACIÓN EN EL KM 4+ 150

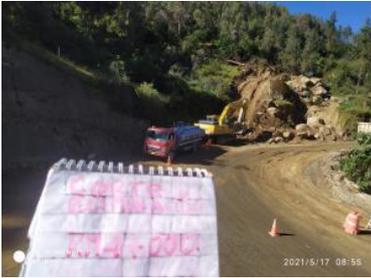
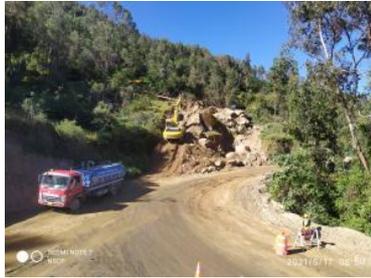
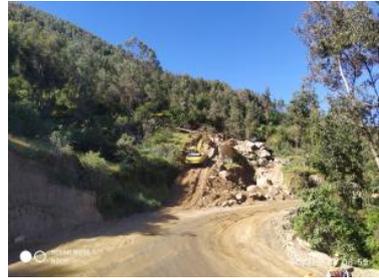
16

Actividades:
CORTE EN EL KM 4+000.

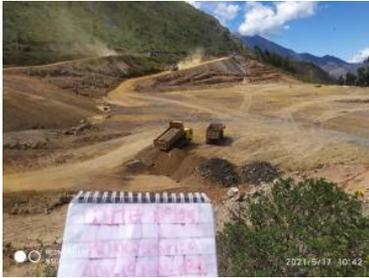
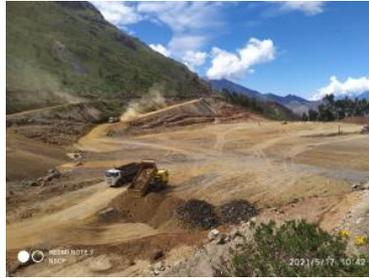
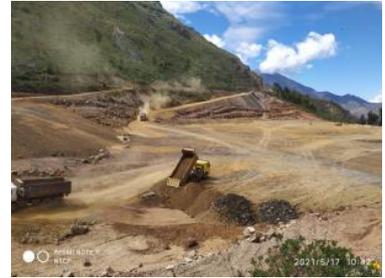
17

EXTENDIDO DE MATERIAL, CONFORMACIÓN DE PLATAFORMA EN DME1 HUACHASPINA APROBADA EN EL ADICIONAL N° 01) UBICADO A -6.7 KM DEL INICIO DEL TRAMO KM 0+000.

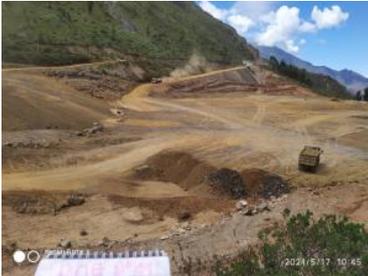
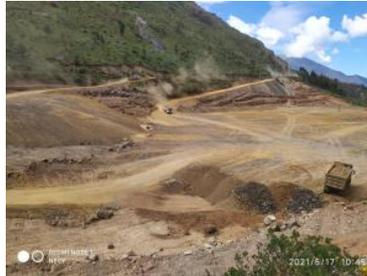
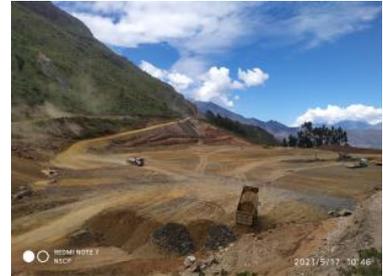
18

EXTENDIDO DE MATERIAL, CONFORMACIÓN DE PLATAFORMA EN DME1 HUACHASPINA APROBADA EN EL ADICIONAL N° 01) UBICADO A -6.7 KM DEL INICIO DEL TRAMO KM 0+000.

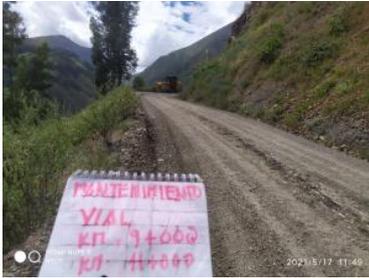
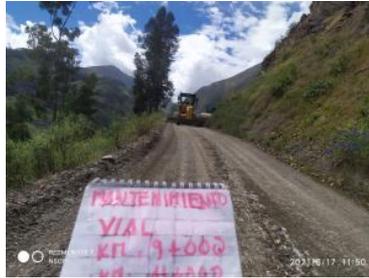
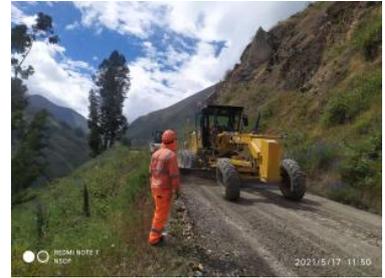
19

Actividades:
MANTENIMIENTO VIAL DEL KM 9+000 AL KM 11+000

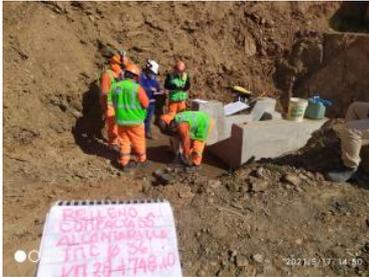
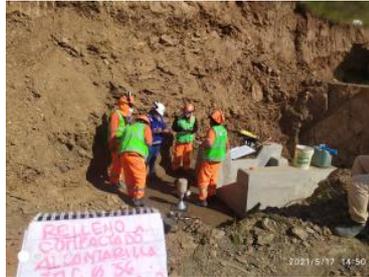
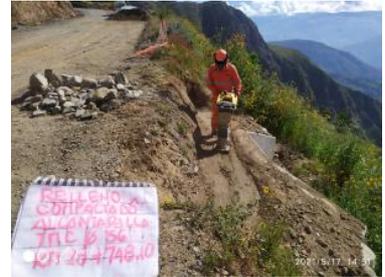
21

RELLENO Y COMPACTADO DE CAJA DE CABEZAL DE ENTRADA Y CABEZAL DE SALIDA DE ALCANTARILLA TMC \varnothing 36" KM 28+748.10. DENSIDAD DE CAMPO MÉTODO CONO DE ARENA.

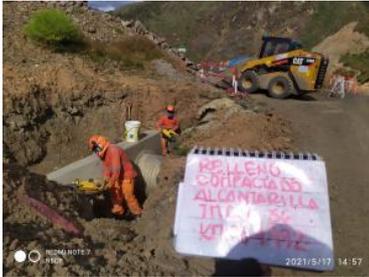
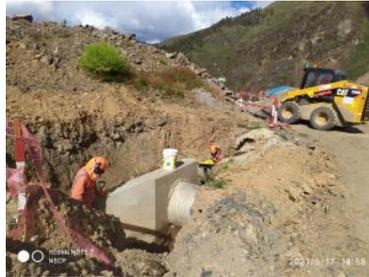
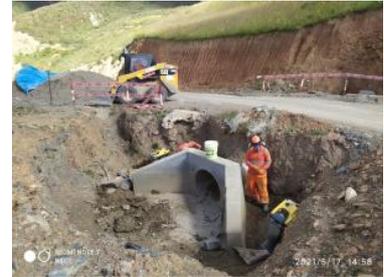
22

RELLENO Y COMPACTADO DE CABEZAL DE SALIDA DE LA ALCANTARILLA TMC Ø 36" KM 28+992.
 DENSIDAD DE CAMPO MÉTODO CONO DE ARENA.

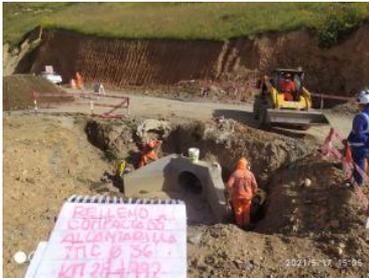
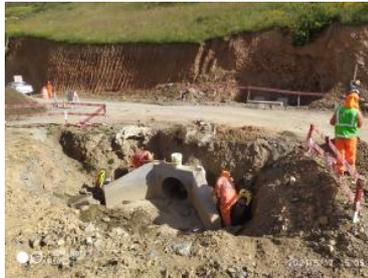
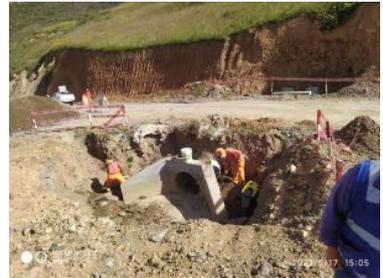
23

Actividades:
 RELLENO COMPACTADO KM 28+992
 DENSIDAD DE CAMPO MÉTODO CONO DE ARENA.
