## BITACORA ELECTRÓNICA DE OBRA

| Si | 91 | 18-05-2021 | Carretera Chuquicara-Puente<br>Quiroz – Tauca-Cabana-<br>Huandoval-Pallasca, Tramo:<br>Tauca- Pallasca | NATALY SUSI CABALLON<br>PAUCAR |

INFORME DIARIO N°91-2021-MNT. TAUCA-PALLASCA/NSCP

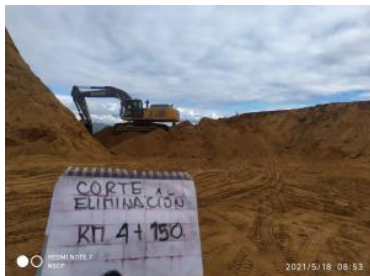
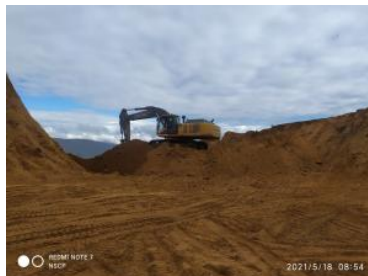
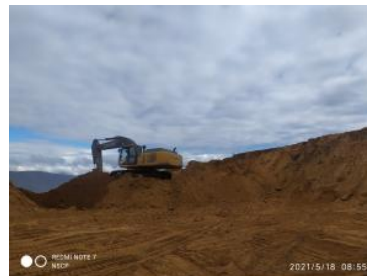
- Corte y eliminación en el km 4+150.

**Personal Encargado:****NATALY SUSI CABALLON  
PAUCAR****Nivel:****No Aplica****Fecha De Fotografia:****18-05-2021****Actividades:****CORTE Y ELIMINACIÓN EN EL KM 4+150.****CDescripcion\_\_\_\_\_:****MO: 1 INGENIERO ASISTENTE, 1 CAPATAZ, 2 PERSONAL DE PISO, 8  
OPERADORES, 2 VIGÍAS.****EM: 1 EXCAVADORA SOBRE ORUGA, 7 VOLQUETES.****- SUBCONTRATA "ENTREVÍAS"****Foto1:**

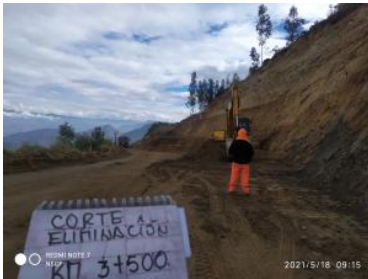
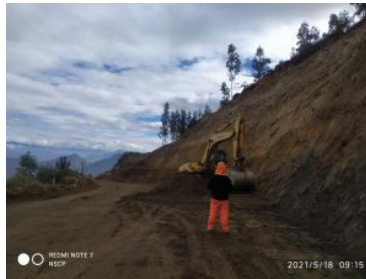
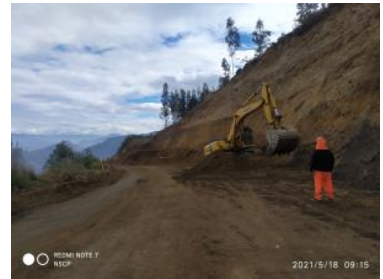
- Corte y eliminación en el km 3+450- km 3+500.

CORTE Y ELIMINACIÓN EN BANQUETA EN EL KM 3+450- KM 3+500

MO: 1 CAPATAZ, 1 PERSONAL DE PISO, 2 VIGÍAS 7 OPERADORES  
EM: 1 EXCAVADORA SOBRE ORUGA, 6 VOLQUETES.  
-SUBCONTRATA : "BC"

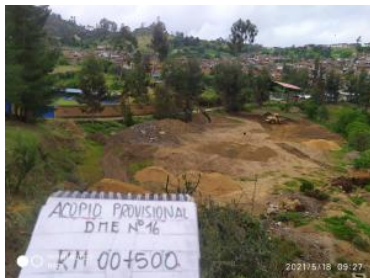
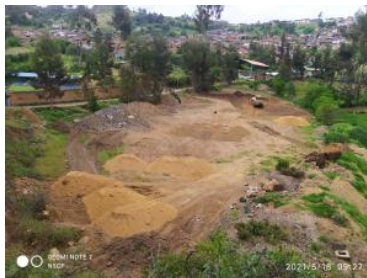
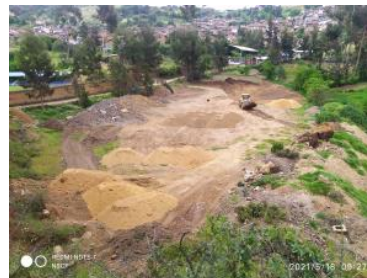
- Acopio provisional en DME N°16 ubicado en el km 00+500 del material zarandeado del acopio km 1+500.

ACOPIO PROVISIONAL EN DME N°16 UBICADO EN EL KM 00+500 DEL MATERIAL  
ZARANDEADO DEL ACOPIO KM 1+500.

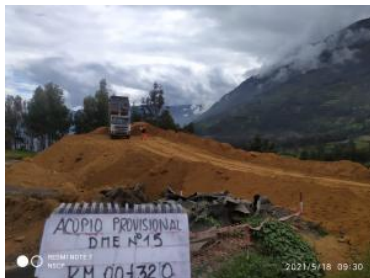
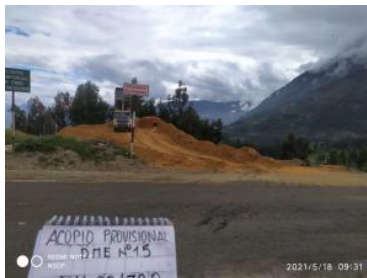
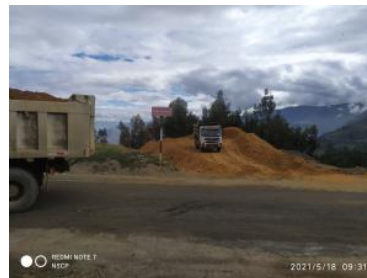
- Acopio provisional del material cortado (del km 4+150) en el DME N°15 ubicado en el km 0+320.

ACOPIO PROVISIONAL DEL MATERIAL CORTADO (DEL KM 4+150) EN EL DME  
N°15 UBICADO EN EL KM 0+320.

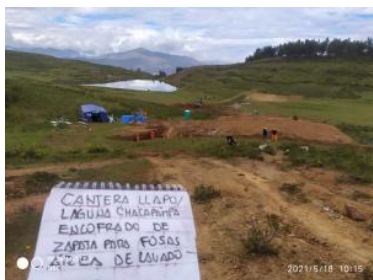
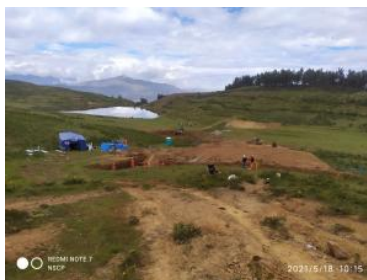
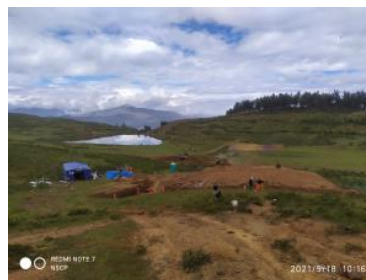
- Cantera Llapo, Laguna Chacapampa Área De Lavado (Propuesta por El Contratista). Disposición de acero Y encofrado de zapata para la fosa de lavado de Arena. Conformación de Dique, es necesario mencionar que estos trabajos se están realizando sin autorización de Supervisión.

CANTERA LLAPO, LAGUNA CHACAPAMPA ÁREA DE LAVADO (PROPUESTA POR EL CONTRATISTA).  
DISPOSICIÓN DE ACERO Y ENCOFRADO DE ZAPATA PARA LA FOSA DE LAVADO DE ARENA.  
CONFORMACIÓN DE DIQUE.

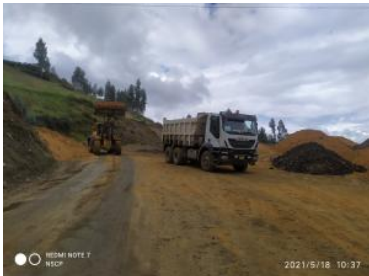
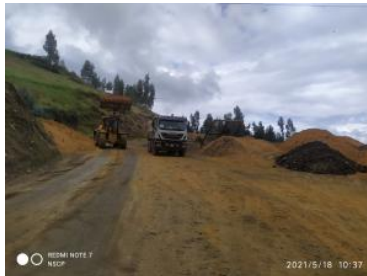
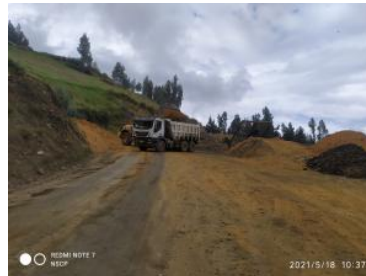
- Acopio provisional km 1+500, área de zarandeo para material relleno y over, obtenido el material zarandeado se traslada a otro punto de acopio provisional y a los frentes.

ACOPIO PROVISIONAL KM 1+500.

ÁREA DE ZARANDEO PARA OBTENER MATERIAL DE RELLENO Y OVER.

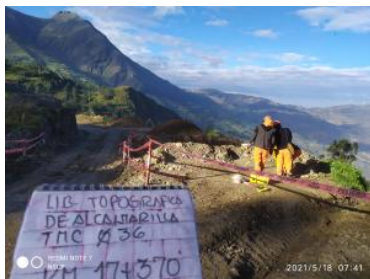
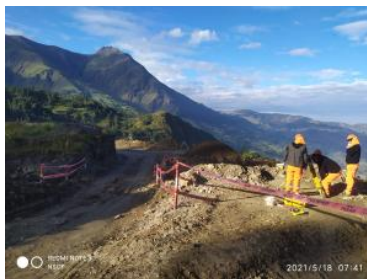
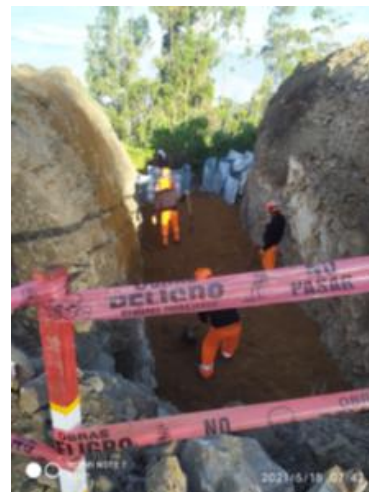
- Liberación topográfica, relleno y compactado, alcantarilla TMC Ø 36" En El Km 17+370.

LIBERACIÓN, RELLENO Y COMPACTADO ALCANTARILLA TMC Ø 36" EN EL KM 17+370.

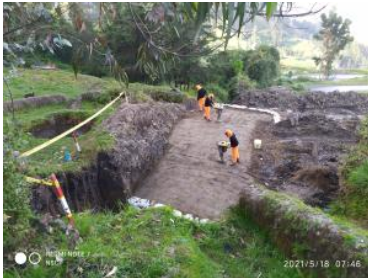
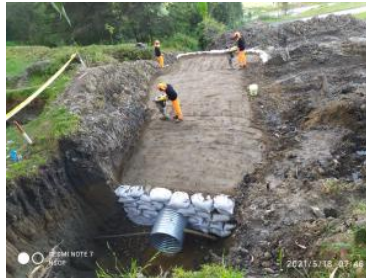
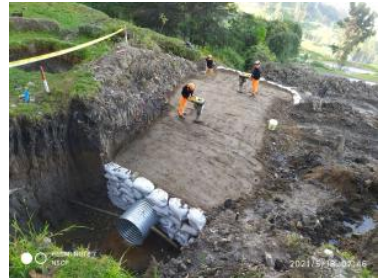
- Relleno y compactado, alcantarilla TMC Ø 36 en el km 17+062.

RELLENO Y COMPACTADO DE ALCANTARILLA TMC  $\varnothing$  36" EN EL KM 17+062.

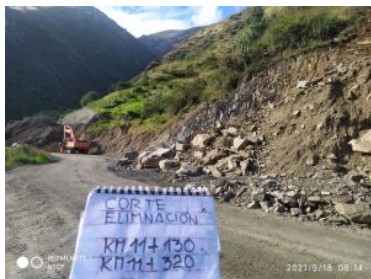
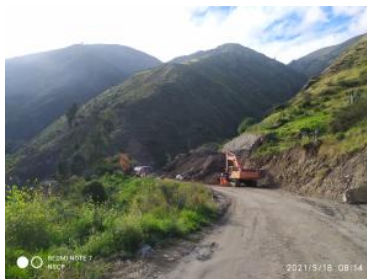
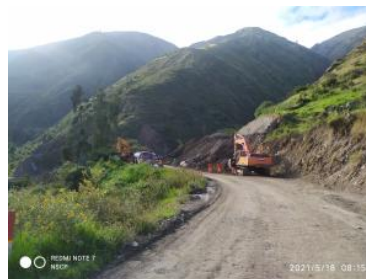
- Corte y eliminación en el km 11+130 – km 11+320, control topográfico del corte.

CORTE Y ELIMINACIÓN KM 11+130 - KM 11+320.

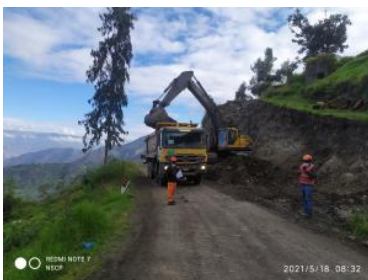
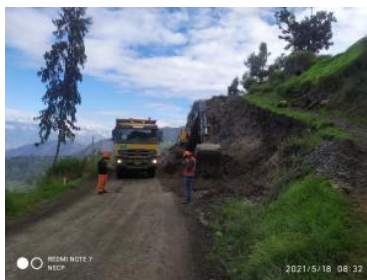
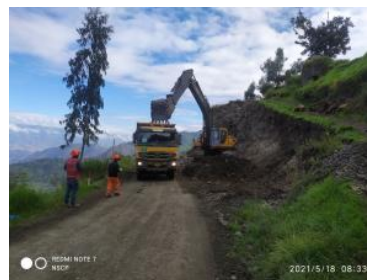
- Corte y eliminación en el km 8+600.

**Personal Encargado:**
**NATALY SUSI CABALLON  
PAUCAR**
**Nivel:**
**No Aplica**
**Fecha De Fotografia:**
**18-05-2021**
**Actividades:**
**CORTE Y ELIMINACIÓN EN EL KM 8+600**
**CDescripcion\_\_\_\_\_:**
**MO: 1 OFICIAL, 1 PERSONAL DE PISO, 6 OPERADORES, 2 VIGÍAS.  
EM: 1 EXCAVADORA SOBRE ORUGA, 5 VOLQUETES.**
**Foto1:**

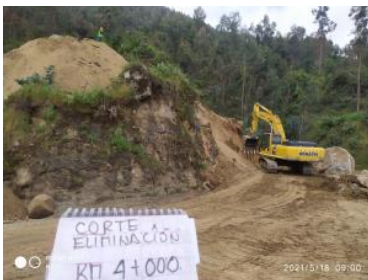
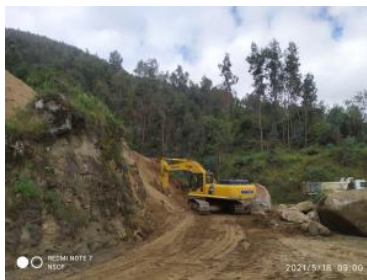
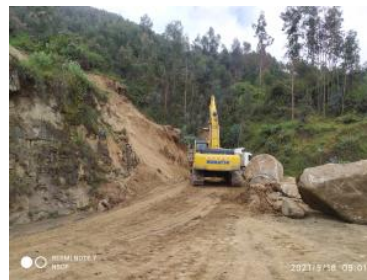
- Corte y eliminación en el km 4+000.

**Personal Encargado:**
**NATALY SUSI CABALLON  
PAUCAR**
**Nivel:**
**No Aplica**
**Fecha De Fotografia:**
**18-05-2021**
**Actividades:**
**CORTE Y ELIMINACIÓN EN EL KM 4+000.**
**CDescripcion\_\_\_\_\_:**
**MO: 1 OFICIAL, 1 PERSONAL DE PISO, 9 OPERADORES, 2 VIGÍAS.  
EM: 1 EXCAVADORA SOBRE ORUGA, 8 VOLQUETES.  
SUBCONTRATA : "BC"**
**Foto1:**

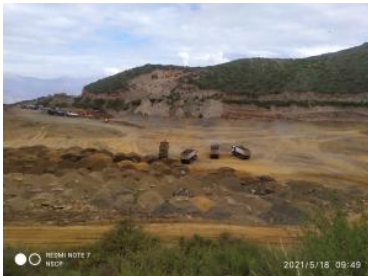
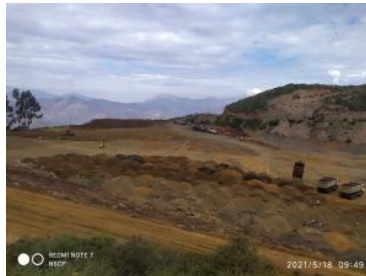
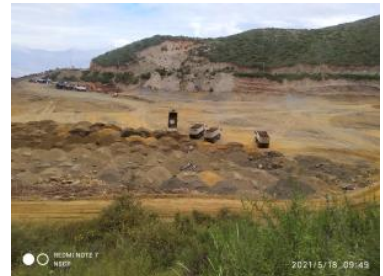
- Extendido de material, conformación de plataforma en DME1 Huachaspina (aprobada en el Adicional N° 01) ubicado a -6.7 km del inicio del tramo.

EXTENDIDO DE MATERIAL, CONFORMACIÓN DE PLATAFORMA EN DME1 HUACHASPINA APROBADA EN EL ADICIONAL N° 01) UBICADO A -6.7 KM DEL INICIO DEL TRAMO KM 0+000.

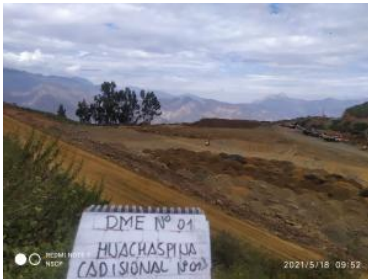
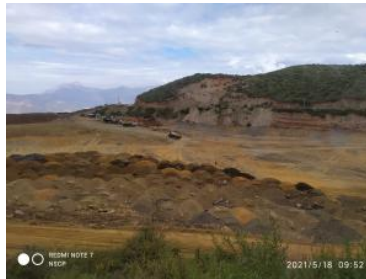
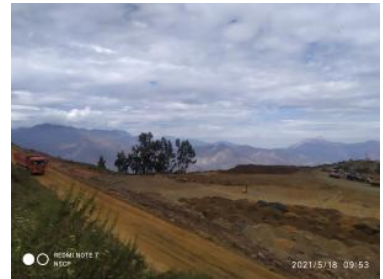
EXTENDIDO DE MATERIAL, CONFORMACIÓN DE PLATAFORMA EN DME1 HUACHASPINA APROBADA EN EL ADICIONAL N° 01) UBICADO A -6.7 KM DEL INICIO DEL TRAMO KM 0+000.

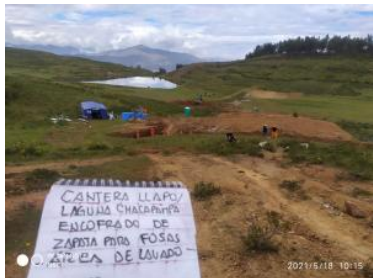
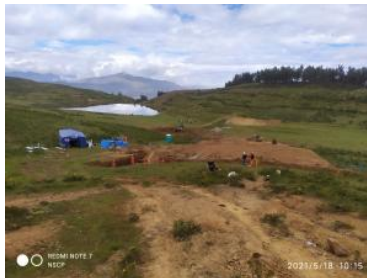
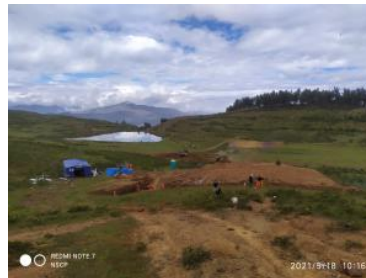
CANTERA LLAPO, LAGUNA CHACAPAMPA ÁREA DE LAVADO (PROPUESTA POR EL CONTRATISTA). DISPOSICIÓN DE ACERO Y ENCOFRADO DE ZAPATA PARA LA FOSA DE LAVADO DE ARENA.  
CONFORMACIÓN DE DIQUE.

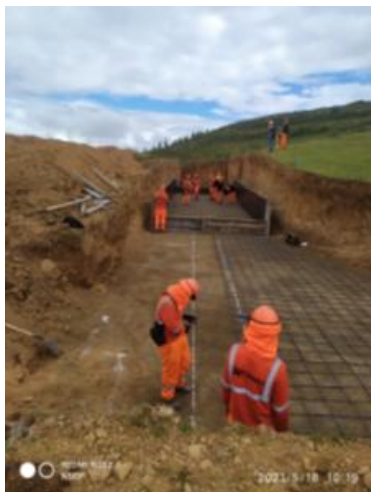
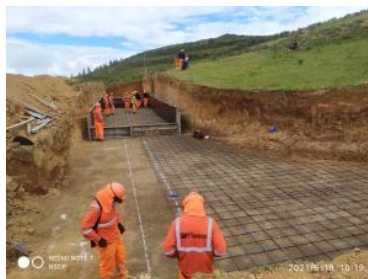
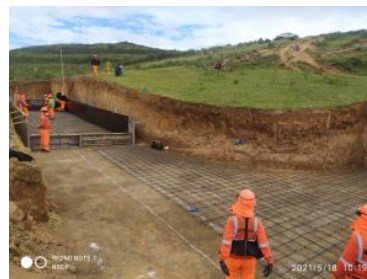
CANtera LLAPO, LAGUNA CHACAPAMPA ÁREA DE LAVADO (PROPUESTA POR EL CONTRATISTA). DISPOSICIÓN DE ACERO Y ENCOFRADO DE ZAPATA PARA LA FOSA DE LAVADO DE ARENA.

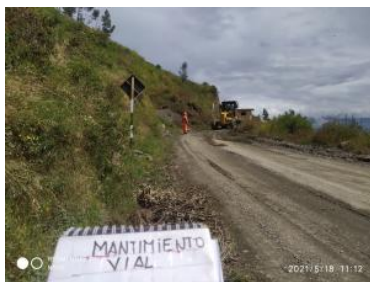
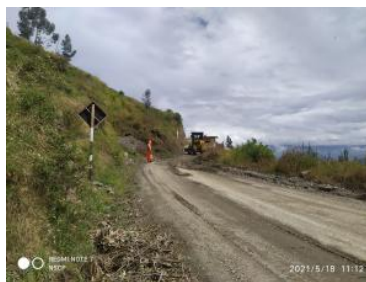
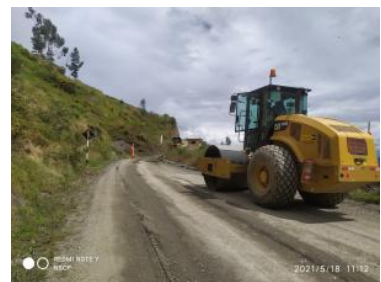
- Mantenimiento vial en el Tramo km 10+210 (del km 9+000 al km 11+000).

MANTENIMIENTO VIAL EN EL KM 10+210 (KM 9+000 AL KM 11+000)

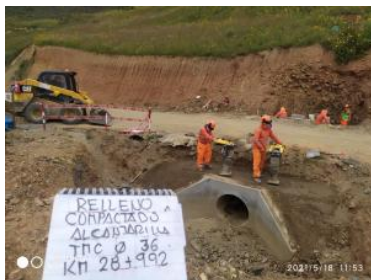
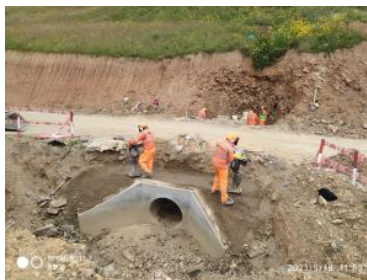
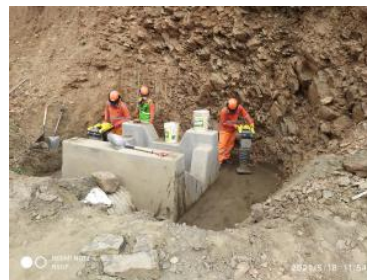
- Relleno y compactado de cabezal de salida de la alcantarilla TMC Ø 36" km 28+992, densidad de campo método cono de arena.

RELLENO Y COMPACTADO DE CABEZAL DE SALIDA DE LA ALCANTARILLA TMC Ø 36" KM 28+992.

DENSIDAD DE CAMPO MÉTODO CONO DE ARENA.
