## BITACORA ELECTRÓNICA DE OBRA

| Si | 138 | 18-05-2021 | Corredor vial Lima-Canta-<br>Huayllay-Dv. Cochamarca-<br>Emp. PE 3N Obras de<br>Rehabilitación y Mejoramiento | M A N U E L J A V I E R<br>FLORENCIO RADO |

SALDO DE OBRA INICIAL (OI): TRAMO 2: CANTA – HUAYLLAY DEL MEJORAMIENTO, REHABILITACIÓN Y CONSERVACIÓN POR NIVELES DE SERVICIO Y OPERACIÓN DEL CORREDOR VIAL, LIMA – CANTA – HUAYLLAY – DV. COCHAMARCA – EMP. PE 3N  
CONTRATISTA: CHINA ROAD AND BRIDGE CORPORATION SUCURSAL PERU (CONTRATO N° 103-2019-MTC/20)  
SUPERVISOR: CONSORCIO CESEL - CAL Y MAYOR (CONTRATO DE CONSULTORIA DE OBRA N° 077-2014-MTC/20)

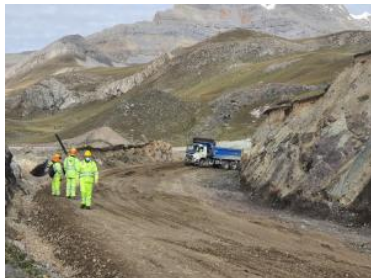
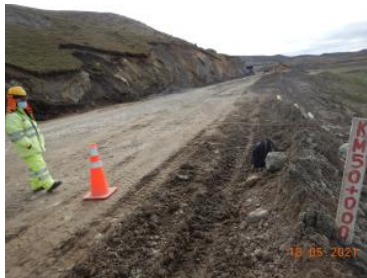
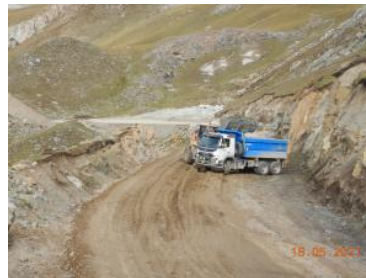
**PERÚ****Ministerio  
de Transportes  
y Comunicaciones****MINISTERIO DE TRANSPORTES Y COMUNICACIONES****Panel Fotográfico de la Bitacora de Obras****Personal Encargado:****M A N U E L J A V I E R  
FLORENCIO RADO****Nivel:****No Aplica****Fecha De Fotografia:****18-05-2021****Actividades:****OBRA INICIAL (OI): TRAMO 2: CANTA - HUAYLLAY  
SECTOR ENTRE LAS PROGRESIVAS DEL KM 50+180  
CARGIO PARA ELIMINACIÓN DE MATERIAL EXCEDENTE****CDescripcion\_\_\_\_\_:****SE CONSTATÓ LA EJECUCIÓN DE TRABAJOS Y ACTIVIDADES DE CARGIO PARA  
ELIMINACIÓN DE MATERIAL EXCEDENTE ENTRE LAS PROGRESIVAS DEL KM  
50+180, CON LA PARTICIPACIÓN DE DOS TRABAJADORES, UN CARGADOR  
FRONTAL Y CAMIONES VOLQUETES CON SUS OPERADORES Y DOS VIGÍAS.****Foto1:**

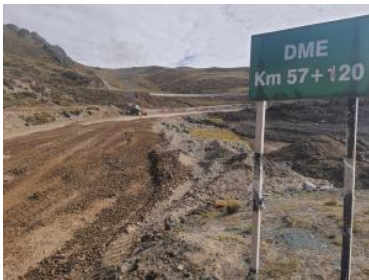
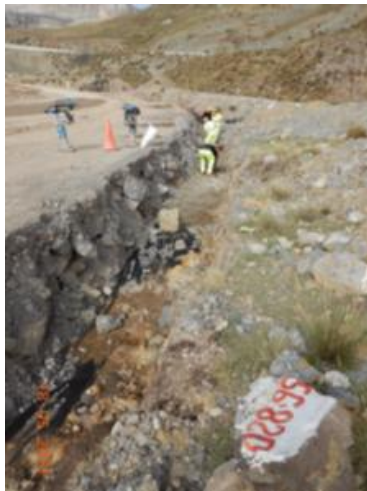
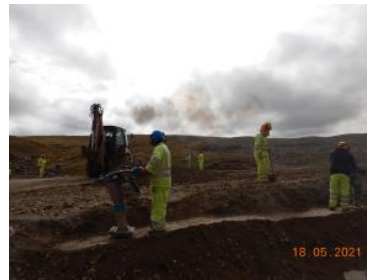
OBRA INICIAL (OI): TRAMO 2: CANTA - HUAYLLAY  
SECTOR ENTRE LAS PROGRESIVAS DEL KM 56+800  
RELLENO PARA ESTRUCTURAS

SE CONSTATÓ LA EJECUCIÓN DE TRABAJOS Y ACTIVIDADES DE RELLENO PARA ESTRUCTURAS PARA EL SUBDREN PROFUNDO LOCALIZADO ENTRE LAS PROGRESIVAS DEL KM 56+800, CON LA PARTICIPACION DE CINCO TRABAJADORES, HERRAMIENTAS, RETROEXCAVADORA CON SU OPERADOR Y EQUIPOS VIBROAPISONADOR Y DOS VIGIAS.

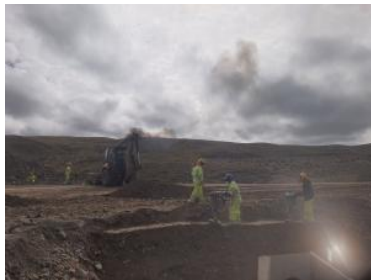
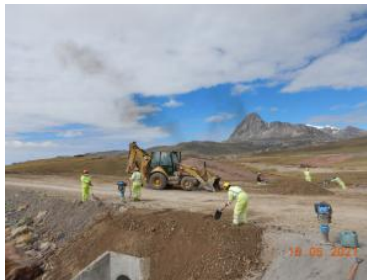
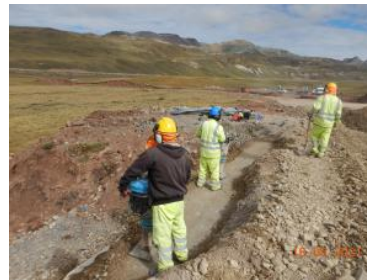
OBRA INICIAL (OI): TRAMO 2: CANTA - HUAYLLAY  
SECTOR ENTRE LAS PROGRESIVAS DEL KM 58+620  
RELLENO PARA ESTRUCTURAS

SE CONSTATÓ LA EJECUCIÓN DE TRABAJOS Y ACTIVIDADES DE RELLENO PARA ESTRUCTURAS PARA LA ALCANTARILLA TMC LOCALIZADO ENTRE LAS PROGRESIVAS DEL KM 58+620, CON LA PARTICIPACION DE SEIS TRABAJADORES, HERRAMIENTAS, RETROEXCAVADORA CON SU OPERADOR Y EQUIPOS VIBROAPISONADOR Y DOS VIGIAS.

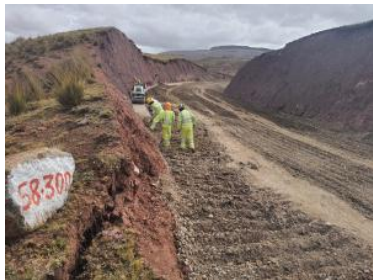
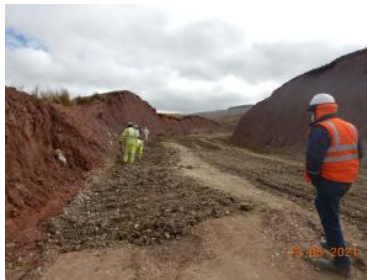
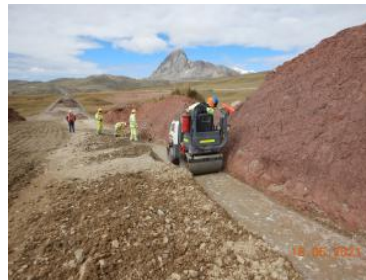
OBRA INICIAL (OI): TRAMO 2: CANTA - HUAYLLAY  
SECTOR ENTRE LAS PROGRESIVAS DEL KM 58+300  
RELLENO PARA ESTRUCTURAS

SE CONSTATÓ LA EJECUCIÓN DE TRABAJOS Y ACTIVIDADES DE RELLENO PARA ESTRUCTURAS PARA EL SUBDREN PROFUNDO LOCALIZADO ENTRE LAS PROGRESIVAS DEL KM 58+300, CON LA PARTICIPACION DE CUATRO TRABAJADORES, HERRAMIENTAS, RODILLO BERMERO CON SU OPERADOR Y UN CAPATAZ.

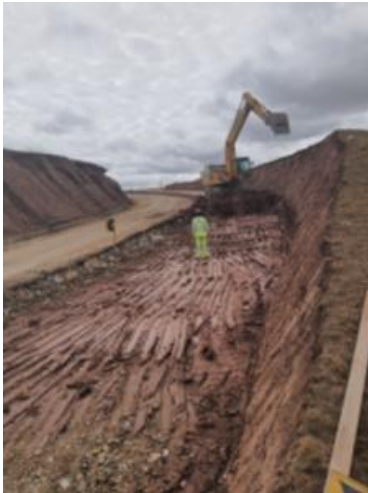
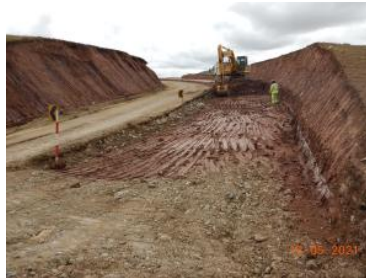
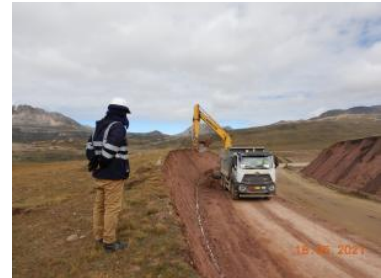
OBRA INICIAL (OI): TRAMO 2: CANTA - HUAYLLAY  
SECTOR ENTRE LAS PROGRESIVAS DEL KM 59+350  
EXCAVACIÓN Y CARGIO PARA SU ELIMINACIÓN

SE CONSTATÓ LA EJECUCIÓN DE TRABAJOS Y ACTIVIDADES DE EXCAVACIÓN Y CARGIO PARA SU ELIMINACIÓN ENTRE LAS PROGRESIVAS DEL KM 59+350, CON LA PARTICIPACIÓN DE UN TRABAJADOR, UN ENCARGADO, UNA EXCAVADORA Y CAMIONES VOLQUETES CON SUS OPERADORES Y DOS VIGIAS.

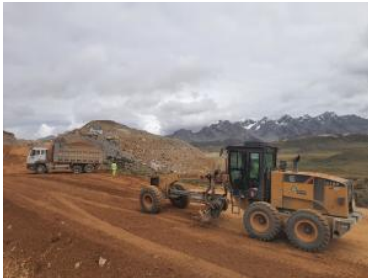
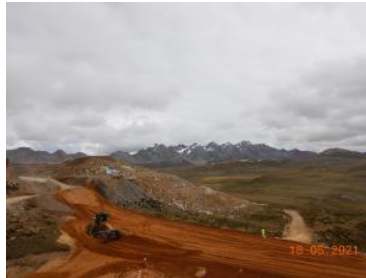
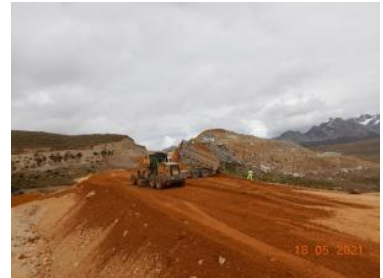
OBRA INICIAL (OI): TRAMO 2: CANTA - HUAYLLAY  
SECTOR ENTRE LAS PROGRESIVAS DEL KM 66+500  
CONFORMACIÓN DE TERRAPLENES

SE CONSTATÓ LA EJECUCIÓN DE TRABAJOS Y ACTIVIDADES DE  
CONFORMACIÓN DE TERRAPLENES ENTRE LAS PROGRESIVAS DEL KM 66+500,  
CON LA PARTICIPACIÓN DE UN TRABAJADOR, UNA MOTONIVELADORA CON SU  
OPERADOR Y DOS VIGIAS.

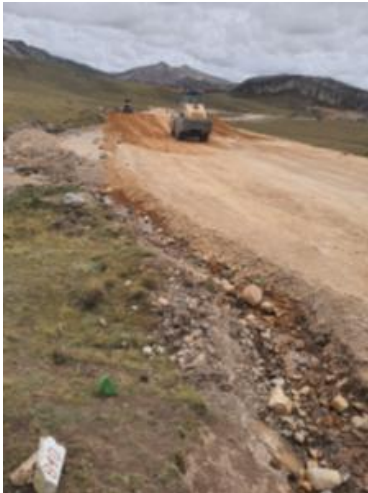
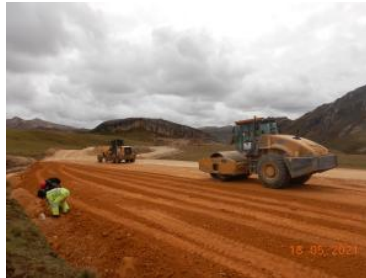
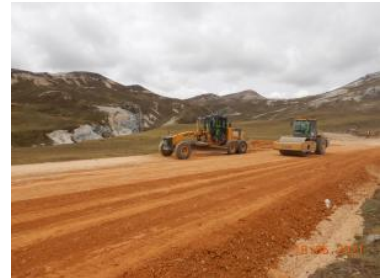
OBRA INICIAL (OI): TRAMO 2: CANTA - HUAYLLAY  
SECTOR ENTRE LAS PROGRESIVAS DEL KM 68+840  
CONFORMACIÓN DE TERRAPLENES

SE CONSTATÓ LA EJECUCIÓN DE TRABAJOS Y ACTIVIDADES DE  
CONFORMACIÓN DE TERRAPLENES ENTRE LAS PROGRESIVAS DEL KM 68+840,  
CON LA PARTICIPACIÓN DE DOS TRABAJADORES, UNA MOTONIVELADORA, UN  
RODILLO LISO VIBRATORIO CON SUS OPERADORES Y DOS VIGÍAS.

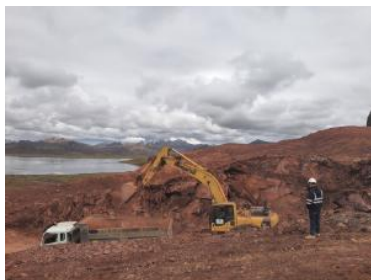
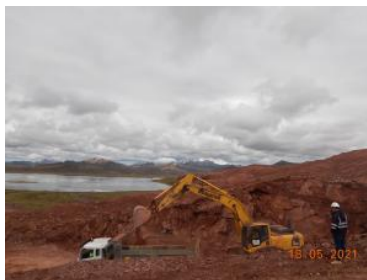
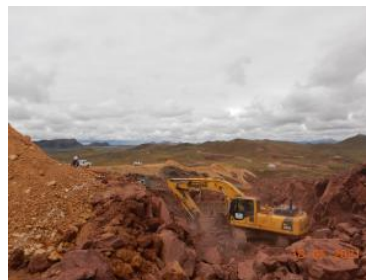
OBRA INICIAL (OI): TRAMO 2: CANTA - HUAYLLAY  
SECTOR ENTRE LAS PROGRESIVAS DEL KM 87+940  
CARGIO PARA ELIMINACIÓN DE MATERIAL EXCEDENTE

SE CONSTATÓ LA EJECUCIÓN DE TRABAJOS Y ACTIVIDADES DE CARGIO PARA ELIMINACIÓN DE MATERIAL EXCEDENTE ENTRE LAS PROGRESIVAS DEL KM 87+940, CON LA PARTICIPACION DE DOS TRABAJADORES, UNA RETROEXCAVADORA Y CAMIONES VOLQUETES CON SUS OPERADORES.
