## BITACORA ELECTRÓNICA DE OBRA

<b>Confirma Bitacora:</b> Si	<b>Nro Informe:</b> 92	<b>Fecha Informe:</b> 19-05-2021	<b>Nombre De La Obra:</b> Carretera Chuquicara-Puente Quiroz – Tauca-Cabana-Huandoval-Pallasca, Tramo: Tauca- Pallasca	<b>Personal Encargado:</b> NATALY SUSI CABALLON PAUCAR
---------------------------------	---------------------------	-------------------------------------	---	---

INFORME DIARIO N°92-2021-MNT. TAUCA-PALLASCA/NSCP

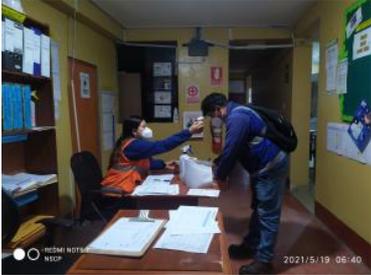
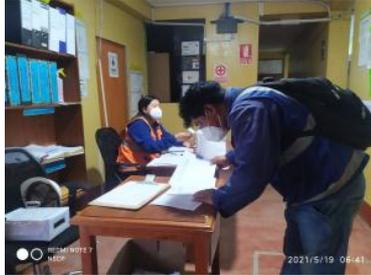
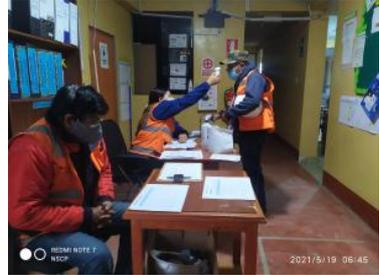
**Actividades:**  
CONTROL DE TEMPERATURA, RELLENADO DE FICHA DE SINTOMATOLOGÍA COVID Y DESINFECCIÓN DE MANOS DEL PERSONAL DE SUPERVISIÓN ANTES REALIZAR SUS ACTIVIDADES.

**CDescripcion** \_\_\_\_\_:  
-SE APRECIA A LA ENFERMERA Y AL ESPECIALISTA DE SEGURIDAD TOMANDO LA TEMPERATURA A LOS COLABORADORES DE SUPERVISIÓN ANTES DE REALIZAR SUS ACTIVIDADES.  
-TOMA DE PRESIÓN CON PULSOMETRO.  
-CONTROL DEL RELLENADO DE LA FICHA SINTOMATOLOGICA.

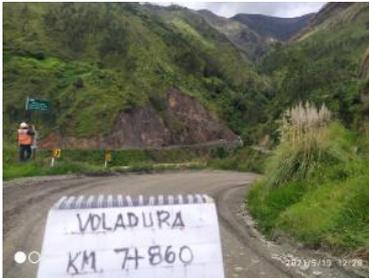
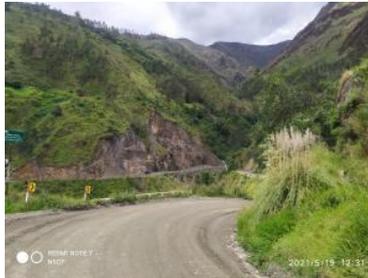
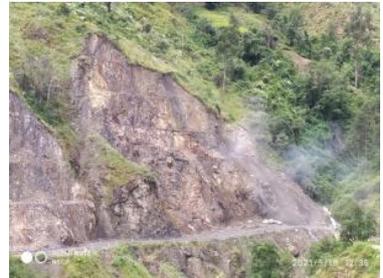
**Actividades:**  
VOLADURA EN EL KM 7+860

- Ante la programación de las actividades de voladura para esta semana (17 al 23 de mayo) se recomienda a la supervisión y contratista, cumplimiento adecuado del protocolos y constante monitoreo de seguridad en obra.

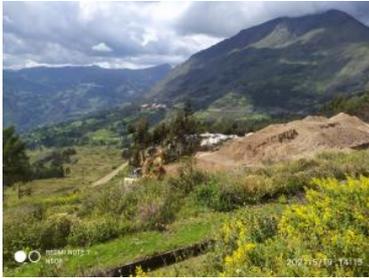
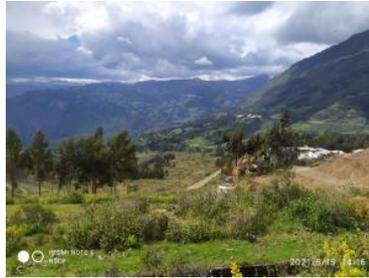
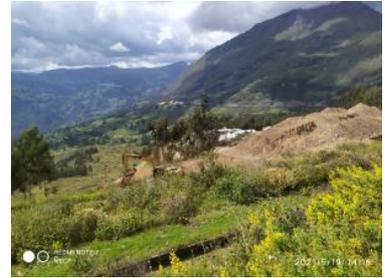
EXTRACCIÓN Y APILADO DE MATERIAL PARA SUB BASE Y RELLENO EN LA CANTERA LLAPO UBICADO EN EL -0.63 KM.

- Se recomienda visita a obra de los especialistas de suelos y control de calidad (Dirección de Control de Calidad de Provias Nacional) de la entidad a fin de evaluar la problemática real ante el déficit de canteras (del material de arena, material para sub base y relleno).

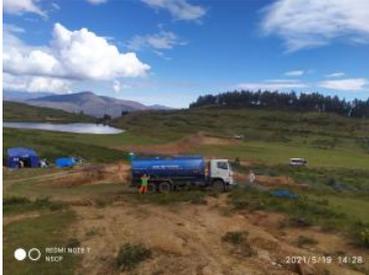
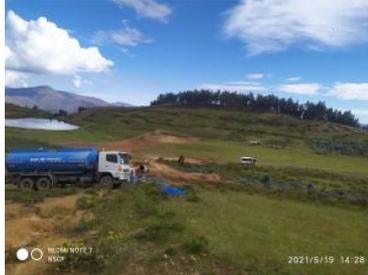
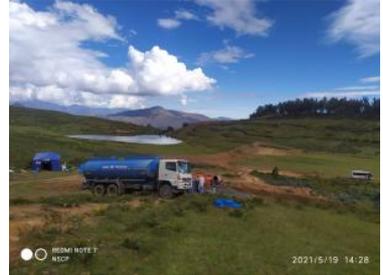
- Cantera llapo, Laguna Chacapampa Área De Lavado (Propuesta por El Contratista). Vaciado de zapata para la fosa de lavado de Arena. Conformación de Dique, es necesario mencionar que estos trabajos se están realizando sin autorización de Supervisión.

**Actividades:**  
VACIADO DE ZAPATA PARA FOSA DE LAVADO.  
CONFORMACIÓN DE DIQUE EN LAGUNA CHACAPAMPA.

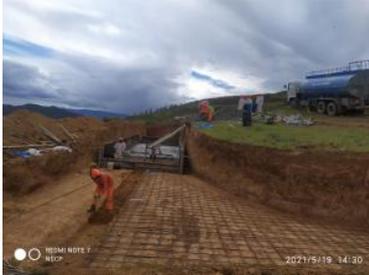
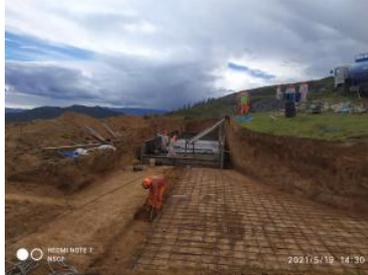
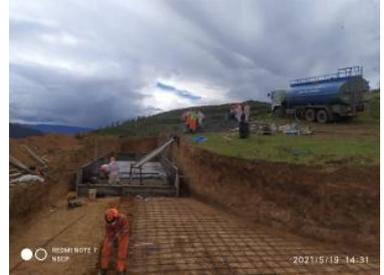
**Actividades:**  
VACIADO DE ZAPATA PARA FOSA DE LAVADO.  
CONFORMACIÓN DE DIQUE EN LAGUNA CHACAPAMPA.

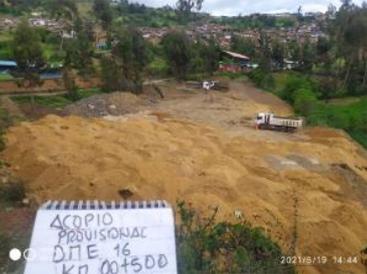
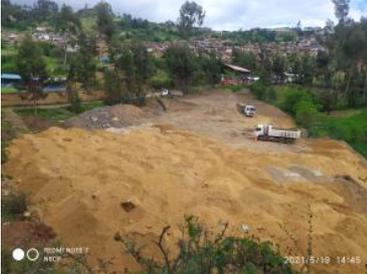
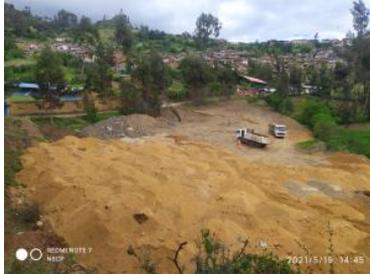
**Actividades:**  
ACOPIO PROVISIONAL EN DME N°16 UBICADO EN EL KM 00+500 DEL MATERIAL ZARANDEADO DEL ACOPIO KM 1+500 Y DEL MATERIAL CORTADO (DEL KM 4+150).

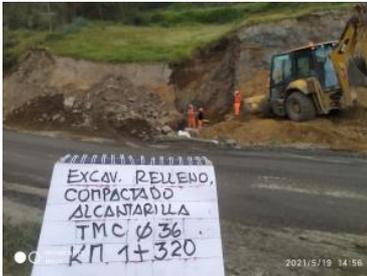
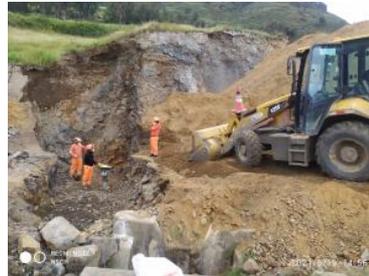
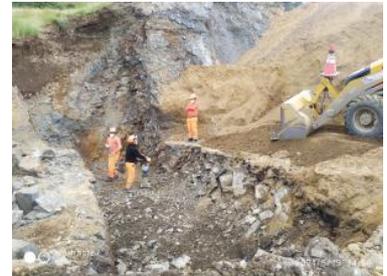
EXCAVACIÓN, RELLENO Y COMPACTADO DE ALCANTARILLA TMC  $\varnothing$  36" EN EL  
KM 1+320

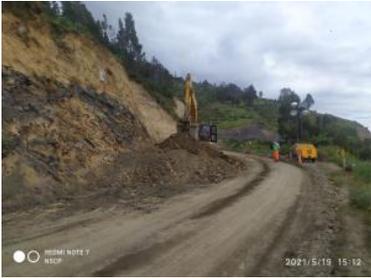
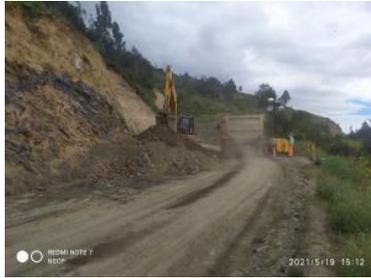
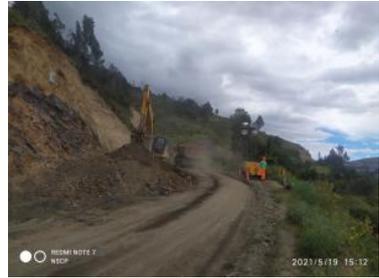
**Actividades:**  
CORTE Y ELIMINACIÓN EN EL KM 3+500.

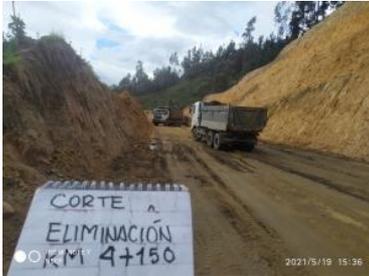
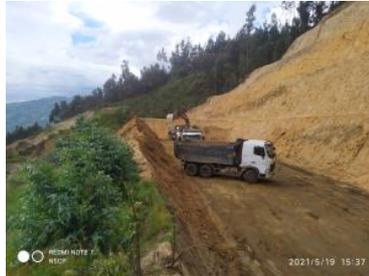
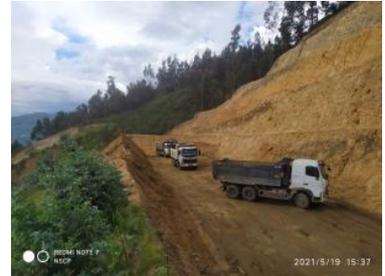
CORTE Y ELIMINACIÓN EN EL KM 4+150.

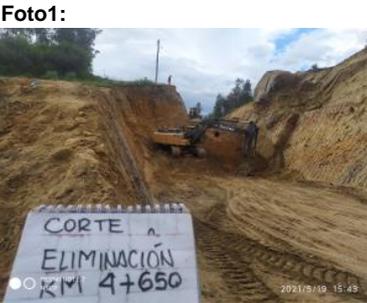
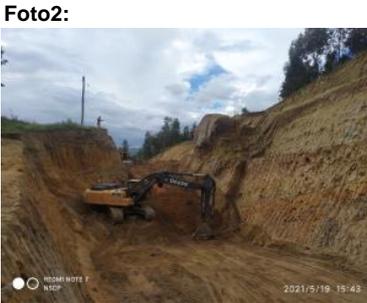
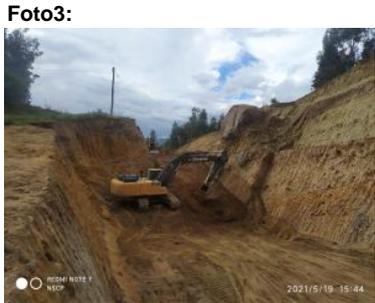
**Actividades:**  
CORTE Y ELIMINACIÓN EN EL KM 4+650.

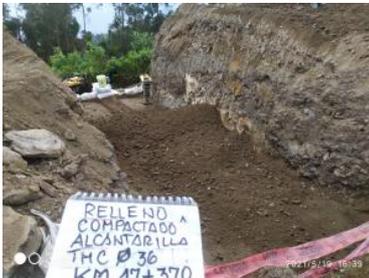
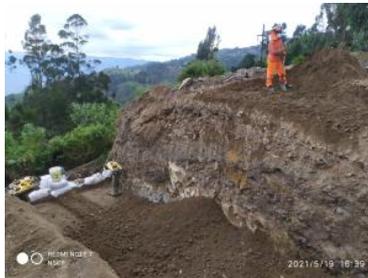
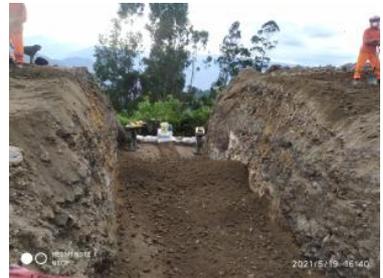
**Actividades:**  
RELLENO Y COMPACTADO ALCANTARILLA TMC ø 36" EN EL KM 17+370.

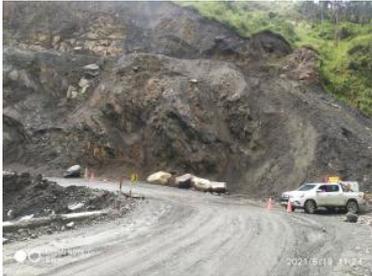
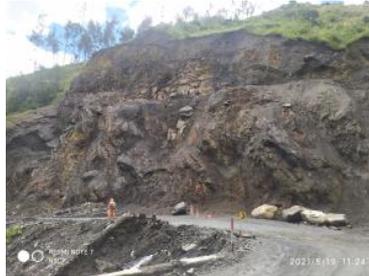
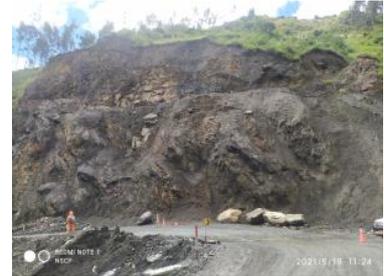
**Actividades:**  
VOLADURA EN EL KM 7+860

**CDescripcion\_\_\_\_\_:**  
INSPECCIÓN POR ESP. DE SEGURIDAD DE SUPERVISIÓN

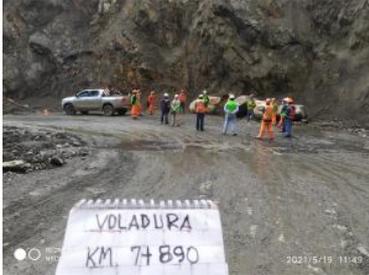
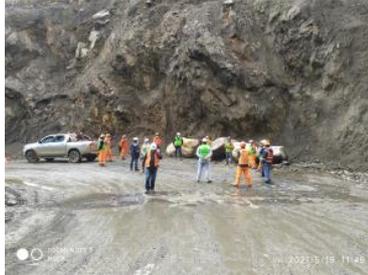
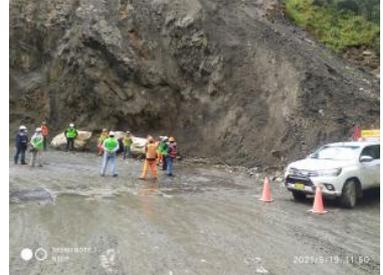
**Actividades:**  
INSTRUCCIONES AL EQUIPO DE ANTES DE REALIZAR LA VOLADURA EN EL KM 7+860.

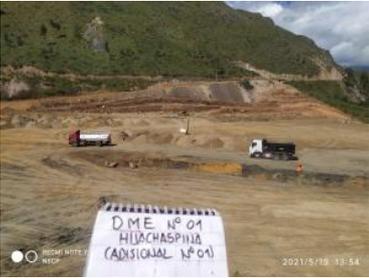
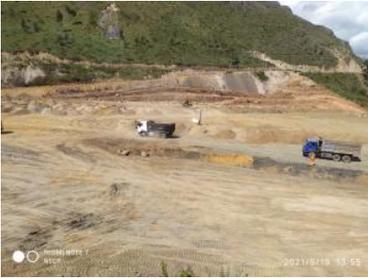
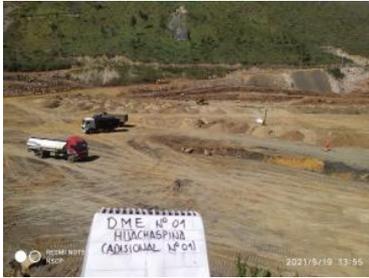
**Actividades:**  
EXTENDIDO DE MATERIAL, CONFORMACIÓN DE PLATAFORMA EN DME1 HUACHASPINA APROBADA EN EL ADICIONAL N° 01) UBICADO A -6.7 KM DEL INICIO DEL TRAMO KM 0+000.

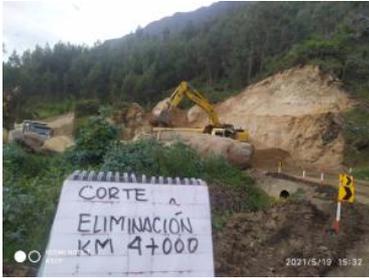
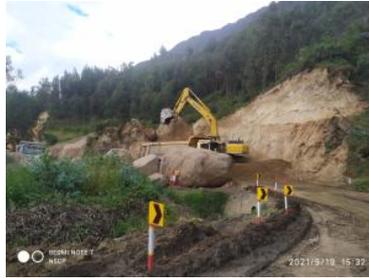
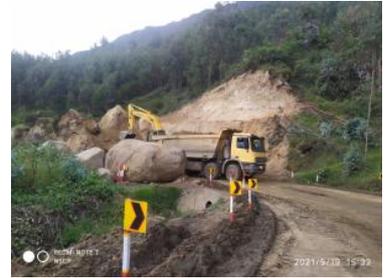
CORTE Y ELIMINACIÓN EN EL KM 4+000

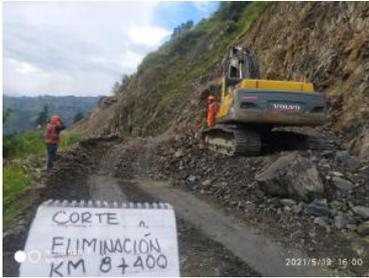
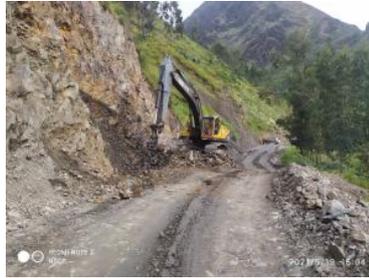
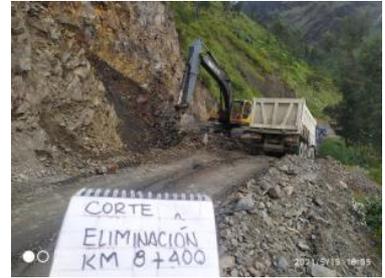
**Actividades:**  
CORTE Y ELIMINACIÓN EN EL KM 8+ 400

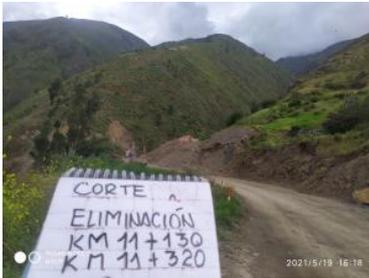
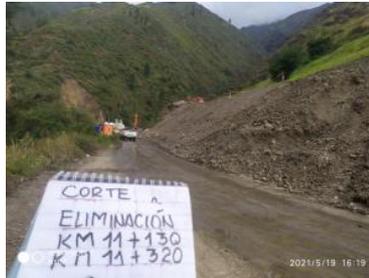
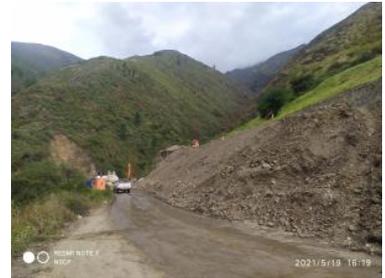
CORTE Y ELIMINACIÓN EN EL KM 11+140\_ KM 11+320

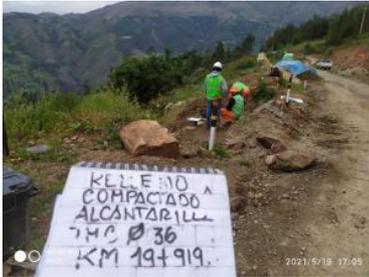
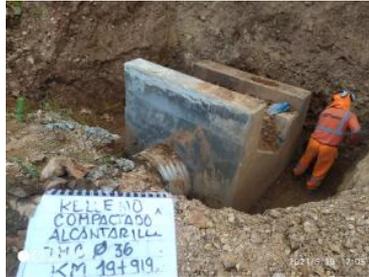
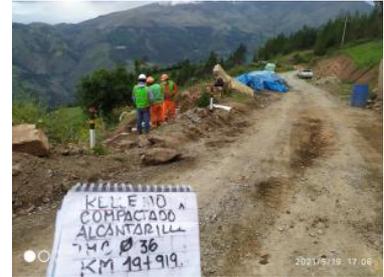
RELLENO Y COMPACTADO CABEZAL DE SALIDA Y LIMPIEZA DE CAJA RECEPTORA DE ALCANTARILLA TMC Ø 36" KM 29+919. DENSIDAD DE CAMPO MÉTODO CONO DE ARENA.

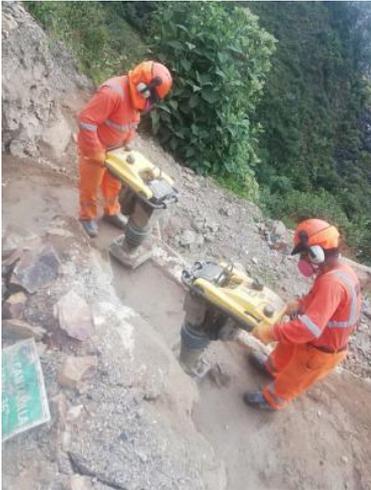
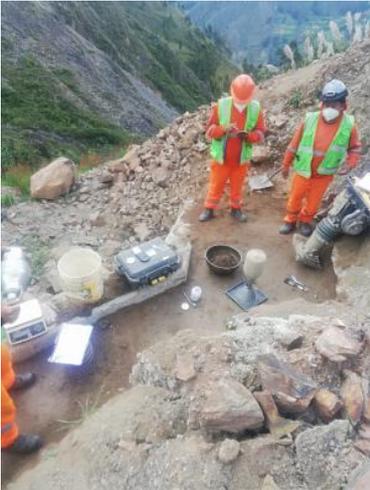
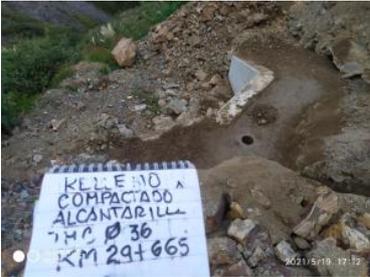
**Actividades:**  
RELLENO Y COMPACTADO DE CABEZAL DE SALIDA DE ALCANTARILLA TMC Ø 36"KM 29+665.  
DENSIDAD DE CAMPO MÉTODO CONO DE ARENA.
