## BITACORA ELECTRÓNICA DE OBRA

| Confir<br>ma<br>Bitaco<br>ra:<br>Si | Nro<br>Inform<br>e:<br>139 | Fecha Informe:<br>19-05-2021 | Nombre De La Obra:<br>Corredor vial Lima-Canta-<br>Huayllay-Dv. Cochamarca-<br>Emp. PE 3N Obras de<br>Rehabilitación y Mejoramiento | Personal Encargado:<br>M A N U E L J A V I E R<br>FLORENCIO RADO |

SALDO DE OBRA INICIAL (OI): TRAMO 2: CANTA – HUAYLLAY DEL MEJORAMIENTO, REHABILITACIÓN Y CONSERVACIÓN POR NIVELES DE SERVICIO Y OPERACIÓN DEL CORREDOR VIAL, LIMA – CANTA – HUAYLLAY – DV. COCHAMARCA – EMP. PE 3N  
CONTRATISTA: CHINA ROAD AND BRIDGE CORPORATION SUCURSAL PERU (CONTRATO N° 103-2019-MTC/20)  
SUPERVISOR: CONSORCIO CESEL - CAL Y MAYOR (CONTRATO DE CONSULTORIA DE OBRA N° 077-2014-MTC/20)

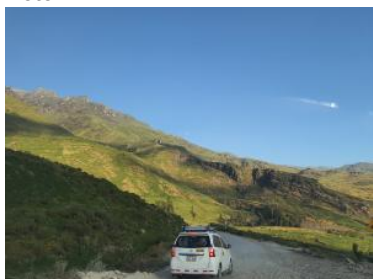
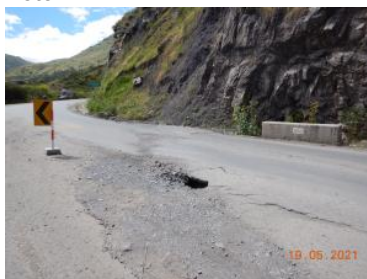
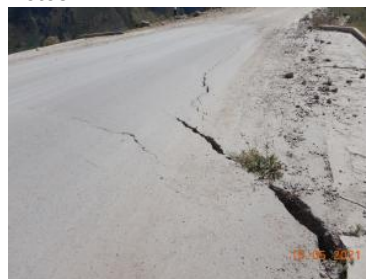
**Actividades:**OBRA INICIAL (OI): TRAMO 2: CANTA - HUAYLLAY  
SECTOR ENTRE LAS PROGRESIVAS DEL KM 0+000 AL KM 20+000  
TRABAJOS REALIZADOS POR EL ANTERIOR CONTRATISTA**CDescripcion**\_\_\_\_\_:

SE RECOMIENDA A LA ENTIDAD SOLICITAR CON PRIORIDAD TANTO A LA SUPERVISIÓN DE OBRA Y A LA EMPRESA CONTRATISTA CRBC PARA LA EVALUACIÓN DE PUNTOS CRITICOS DEL TRAMO DEL KM 0+000 AL KM 20+000 POR LA NECESIDAD DE MANTENER LA SEGURIDAD VIAL SOBRE LA INFRAESTRUCTURA YA EXISTENTE Y MANTENER LA TRANSITABILIDAD DE LA VIA, DADO QUE SE VIENEN GENERANDO DETERIORES DE LA PLATAFORMA DE CARPETA ASFALTICA POR LAS SUPUESTAS FALLAS GEOLOGICAS EN VARIOS SECTORES DEL TRAMO DEL KM 0+000 AL KM 20+000, TRABAJOS EJECUTADOS POR EL ANTERIOR CONTRATISTA CONSORCIO VIAL HUAYLLAY EN SU PERIODO DE CONTRATO DEL 2015 – 2017.

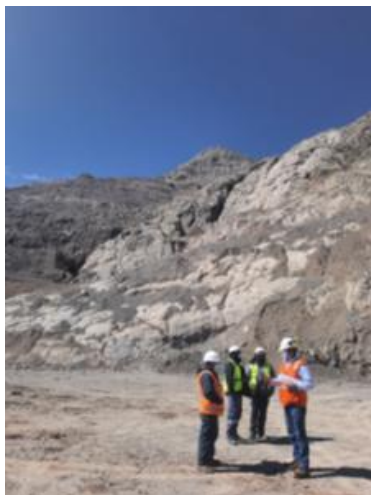
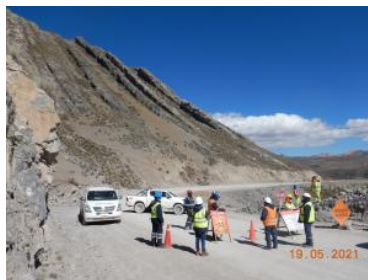
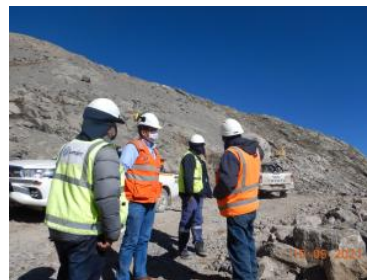
OBRA INICIAL (OI): TRAMO 2: CANTA - HUAYLLAY  
CANTERA DEL KM 37+330 LD

SE CONSTATÓ QUE SE REALIZAN TRABAJOS Y ACTIVIDADES EN LA CANTERA DEL KM 37+330 LD EN SU ETAPA DE VOLADURA CON LA PARTICIPACIÓN DE SEIS OPERADORES, EQUIPO TRACKDRILL, EXCAVADORA SOBRE ORUGAS Y HERRAMIENTAS Y UN INGENIERO RESPONSABLE, PERSONAL DE CONTROL DE LA SUPERVISIÓN DE OBRA.

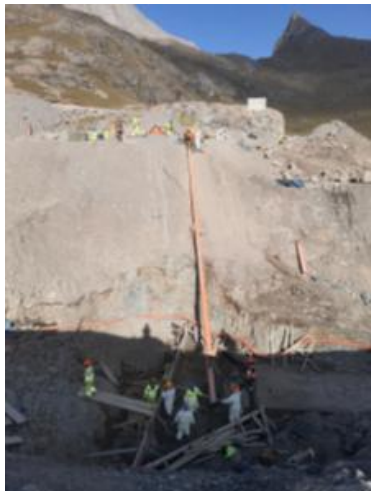
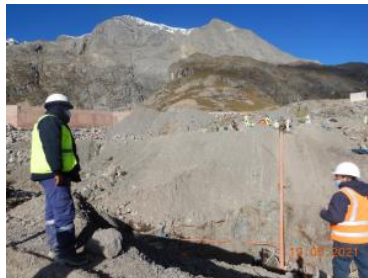
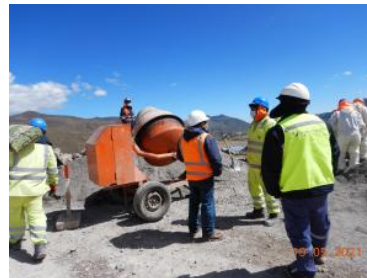
**Actividades:**OBRA INICIAL (OI): TRAMO 2: CANTA - HUAYLLAY  
SECTOR ENTRE LAS PROGRESIVAS DEL KM 36+197  
CONCRETO PARA CIMENTACIÓN DE ALCANTARILLA MCA**CDescripcion\_\_\_\_\_:**

SE CONSTATÓ LA EJECUCIÓN DE TRABAJOS Y ACTIVIDADES DE CONCRETO EN LA ALCANTARILLA MCA LOCALIZADO ENTRE LAS PROGRESIVAS DEL KM 36+197, CON LA PARTICIPACION DE DOCE TRABAJADORES, UTILIZACIÓN DE MATERIALES, HERRAMIENTAS, EQUIPOS DE MEZCLADO, VIBRADOR, TOPÓGRAFO Y SU AYUDANTE Y DOS VIGÍAS.

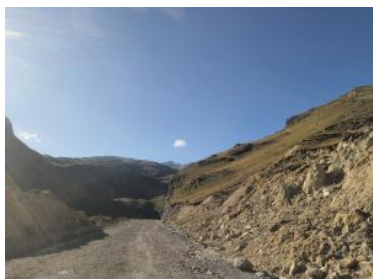
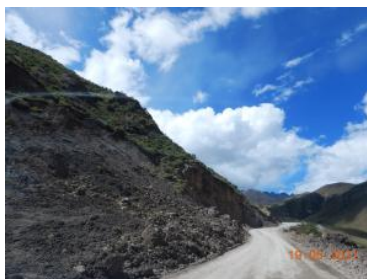
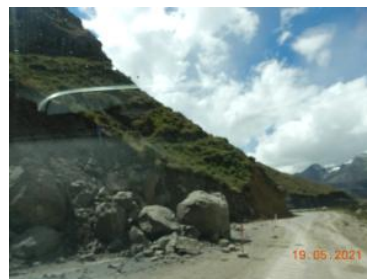
OBRA INICIAL (OI): TRAMO 2: CANTA - HUAYLLAY  
SECTOR ENTRE LAS PROGRESIVAS DEL KM 25+000 AL KM 35+000

SE RECOMIENDA A LA ADMINISTRACIÓN DEL CONTRATO DE OBRA DAR PRIORIDAD AL TRAMITE DE LA ADVERTENCIA ANTICIPADA N° 02 RELACIONADA A LAS ALTERNATIVAS PROPUESTAS TANTO DE LA SUPERVISIÓN COMO LA DEL CONTRATISTA PARA EL TRATAMIENTO DE LA BASE IMPRIMADA YA EXISTENTE DEL TRAMO DEL KM 25+000 AL KM 35+000, DADO QUE A LA FECHA SE MANTIENE EL DETERIORO POR SU ANTIGÜEDAD Y AFECTACIÓN DE LAS AGUAS SUPERFICIALES, GENERANDO UN RIESGO DE ACCIDENTES PARA EL TRANSITO VEHICULAR. ASIMISMO TENER EN CUENTA SOLICITAR A LA SUPERVISIÓN Y CONTRATISTA SU ESTADO SITUACIONAL POR EL RIESGO DE DERRUMBES Y CAIDAS DE ROCAS.

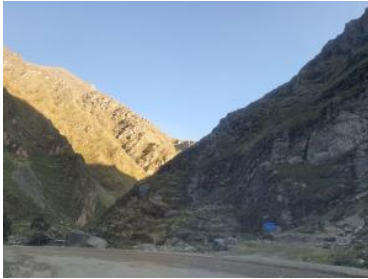
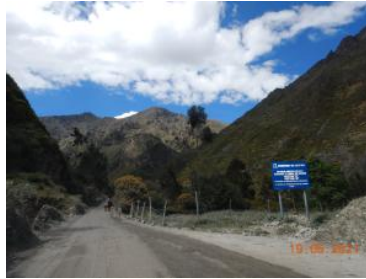
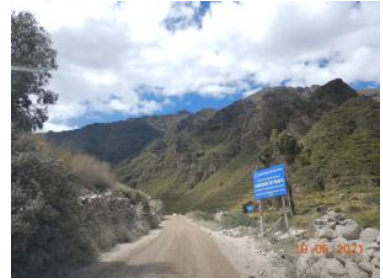
OBRA INICIAL (OI): TRAMO 2: CANTA - HUAYLLAY  
SECTOR ENTRE LAS PROGRESIVAS DEL KM 21+000 AL KM 25+000

SE RECOMIENDA A LA ADMINISTRACIÓN DEL CONTRATO DE OBRA REITERAR A LA DIRECCIÓN DE DERECHO DE VIA EL ESTADO SITUACIONAL DE LA AUTORIZACIÓN POR EL ASUNTO DE ARQUEOLOGIA PARA INICIAR LOS TRABAJOS PROGRAMADOS DE LA EJECUCIÓN DE OBRA SEGÚN EXPEDIENTE TECNICO EN EL SECTOR APROXIMADAMENTE ENTRE LAS PROGRESIVAS DEL KM 21+000 AL KM 25+000.

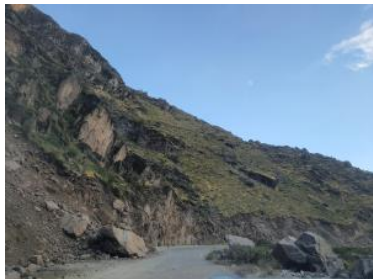
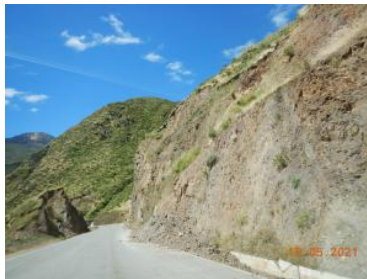
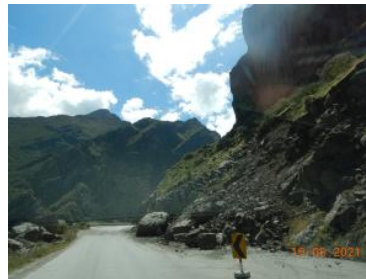
OBRA INICIAL (OI): TRAMO 2: CANTA - HUAYLLAY  
SECTOR ENTRE LAS PROGRESIVAS DEL KM 0+000 AL KM 20+000  
RIESGO DE CAIDAS DE ROCAS Y DERRUMBES

SE RECOMIENDA A LA ADMINISTRACIÓN DE CONTRATO DE OBRA, SOLICITAR TANTO A LA EMPRESA CONTRATISTA COMO A LA EMPRESA SUPERVISORA INFORMAR EL ESTADO SITUACIONAL DEL TRAMO DEL KM 0+000 AL KM 20+000 POR LA NECESIDAD DE MANTENER LA SEGURIDAD VIAL Y LA DURABILIDAD DE LA INFRAESTRUCTURA YA EXISTENTE (CUNETAS, CARPETA ASFÁLTICA), DADO QUE SE VIENEN GENERANDO DERRUMBES CON EL RIESGO DE CAIDAS DE ROCAS EN VARIOS SECTORES DEL TRAMO DEL KM 0+000 AL KM 20+000.

Se recomienda solicitar tanto a la empresa contratista como a la Supervisión el tratamiento para minimizar los riesgos de accidentes del tránsito vehicular por la causal de presencia de huecos y baches en el tramo del Km 25 al Km 35 y ocurrencia de derrumbes y deterioro del pavimento terminado por las denominadas fallas geológicas en el tramo del Km 0 al Km 20 del tramo Canta – Huayllay.
