MINISTERIO DE TRANSPORTES Y COMUNICACIONES

BITACORA ELECTRÓNICA DE OBRA

Confirma Bitacora: Si	Nro Informe: 93	Fecha Informe: 20-05-2021	Nombre De La Obra: Carretera Chuquicara-Puente Quiroz – Tauca-Cabana-Huandoval-Pallasca, Tramo: Tauca- Pallasca	Personal Encargado: NATALY SUSI CABALLON PAUCAR
---------------------------------	---------------------------	-------------------------------------	---	---

INFORME DIARIO N°93-2021-MNT. TAUCA-PALLASCA/NSCP

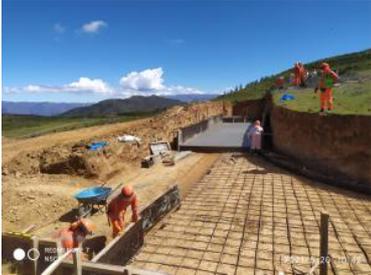
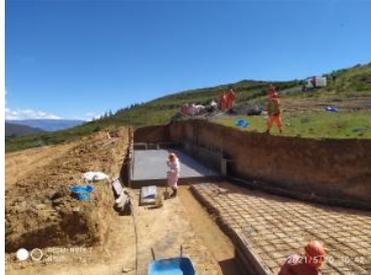
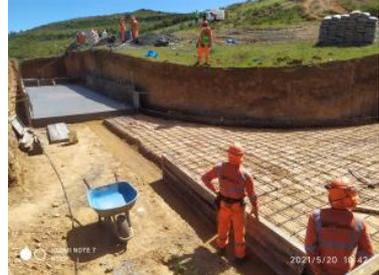
9

-Cantera Llapo, Laguna Chacapampa Área De Lavado (Propuesta por El Contratista). Vaciado de zapata para la fosa de lavado de Arena. Conformación de Dique, es necesario mencionar que estos trabajos se están realizando sin autorización de Supervisión.

Actividades:
VACIADO DE ZAPATA PARA FOSA DE LAVADO.
CONFORMACIÓN DE DIQUE EN LAGUNA COCHAPAMPA.

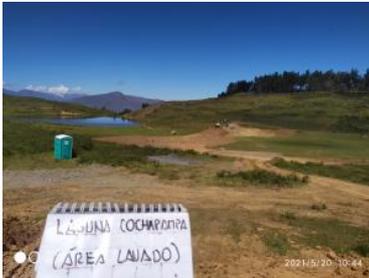
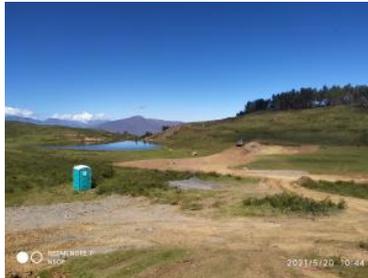
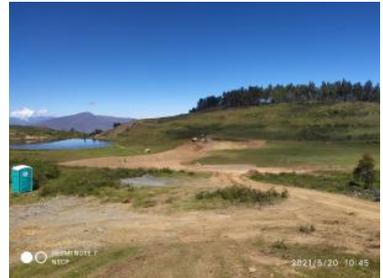
10

Actividades:
VACIADO DE ZAPATA PARA FOSA DE LAVADO.
CONFORMACIÓN DE DIQUE EN LAGUNA COCHAPAMPA.

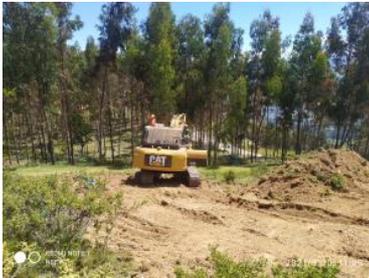
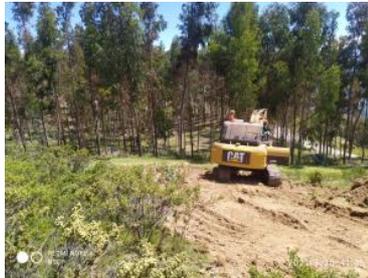
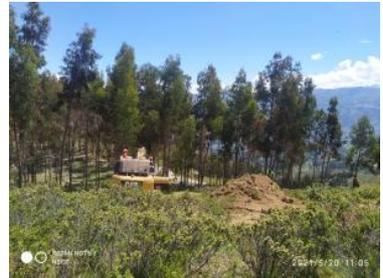
11

EXTRACCIÓN Y APILADO DE MATERIAL PARA SUB BASE Y RELLENO EN LA CANTERA LLAPO UBICADO EN EL -0.63 KM.

- HOY SE APRECIO QUE LA EXCAVADORA SOBRE ORUGA CON FALLAS MECÁNICAS.

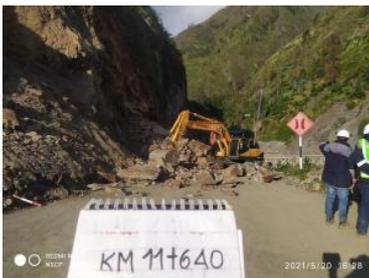
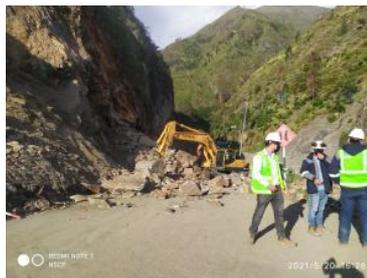
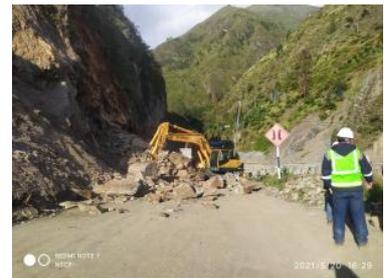
24

-Hoy 20.05.2021, ocurrió accidente en el km11+640, se apreció caída de roca suelta que sucedió después de 40 minutos de la voladura, cuando el operador de la excavadora sobre oruga (HYUNDAI 300 LC -95) se encontraba haciendo limpieza de la plataforma, de aprecio desprendimiento de material suelto sobre la excavadora ocasionando daños al equipo más nos al operador quien salió ileso.

• Hoy 20.05.2021, ocurrió accidente en el km 11+640, se apreció caída de roca suelta que sucedió después de 40 minutos de la voladura, cuando el operador de la excavadora sobre oruga (HYUNDAI 300 LC -95) se encontraba haciendo limpieza de la plataforma, de aprecio desprendimiento de material suelto sobre la excavadora ocasionando daños al equipo más nos al operador quien salió ileso.

ACCIDENTE EN EL KM 11+640.

-SE APRECIO CAÍDA DE ROCA SUELTA, SUCEDIÓ DESPUÉS DE 40 MINUTOS DE LA VOLADURA, OPERADOR SIN LESIONES, EXCAVADORA HYUNDAI 300 LC -95.

- Ante la programación de las actividades de voladura para esta semana (17 al 23 de mayo) se recomienda a la supervisión y contratista, cumplimiento adecuado del protocolos y constante monitoreo de seguridad en obra.
