## BITACORA ELECTRÓNICA DE OBRA

<b>Confirma Bitacora:</b> Si	<b>Nro Informe:</b> 140	<b>Fecha Informe:</b> 20-05-2021	<b>Nombre De La Obra:</b> Corredor vial Lima-Canta-Huayllay-Dv. Cochamarca-Emp. PE 3N Obras de Rehabilitación y Mejoramiento	<b>Personal Encargado:</b> M A N U E L J A V I E R FLORENCIO RADO
---------------------------------	----------------------------	-------------------------------------	---	--

SALDO DE OBRA INICIAL (OI): TRAMO 2: CANTA – HUAYLLAY DEL MEJORAMIENTO, REHABILITACIÓN Y CONSERVACIÓN POR NIVELES DE SERVICIO Y OPERACIÓN DEL CORREDOR VIAL, LIMA – CANTA – HUAYLLAY – DV. COCHAMARCA – EMP.PE 3N  
CONTRATISTA: CHINA ROAD AND BRIDGE CORPORATION SUCURSAL PERU (CONTRATO N° 103-2019-MTC/20)  
SUPERVISOR: CONSORCIO CESEL - CAL Y MAYOR (CONTRATO DE CONSULTORIA DE OBRA N° 077-2014-MTC/20)

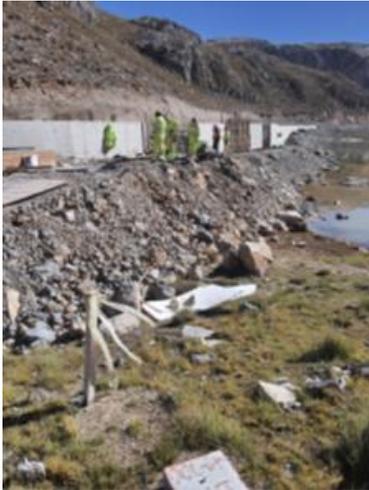
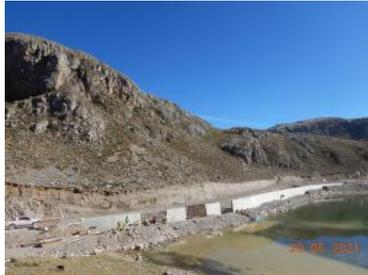
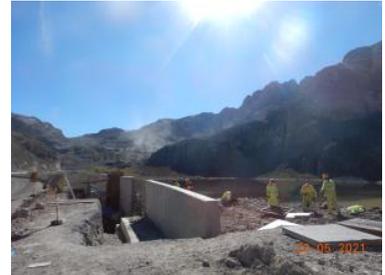
**Actividades:**  
OBRA INICIAL (OI): TRAMO 2: CANTA - HUAYLLAY  
SECTOR ENTRE LAS PROGRESIVAS DEL KM 39+990  
ENCOFRADO Y DESENCOFRADO

**CDescripcion** \_\_\_\_\_:  
SE CONSTATÓ LA EJECUCIÓN DE TRABAJOS Y ACTIVIDADES DE ENCOFRADO EN EL MURO DE CONCRETO ARMADO LOCALIZADO ENTRE LAS PROGRESIVAS DEL KM 39+990, CON LA PARTICIPACION DE SEIS TRABAJADORES, UTILIZACIÓN DE HERRAMIENTAS Y HABILITACIÓN DE PANELES Y BARROTES PARA EL ENCOFRADO Y UN CAPATAZ.

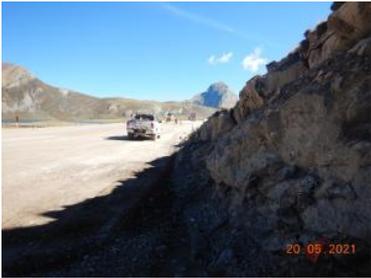
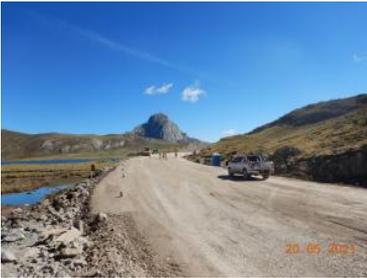
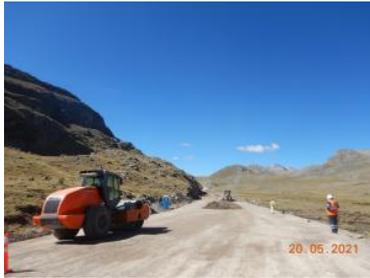
**Actividades:**  
OBRA INICIAL (OI): TRAMO 2: CANTA - HUAYLLAY  
SECTOR ENTRE LAS PROGRESIVAS DEL KM 47+460 AL KM 47+750  
PERFILADO Y COMPACTADO EN ZONA DE CORTE

**CDescripcion** \_\_\_\_\_:  
SE CONSTATÓ LA EJECUCIÓN DE TRABAJOS Y ACTIVIDADES DE PERFILADO Y COMPACTADO EN ZONA DE CORTE ENTRE LAS PROGRESIVAS DEL KM 47+460 AL KM 47+750, CON LA PARTICIPACION DE TRES TRABAJADORES, UN CAPATAZ, UNA MOTONIVELADORA, UN RODILLO LISO VIBRATORIO CON SUS OPERADORES Y DOS VIGIAS Y UN TECNICO DE LABORATORIO CON DOS AUXILIARES DE LABORATORIO CON UN EQUIPO DE DENSIMETRO NUCLEAR Y CAMION CON VIGA BENKELMAN.

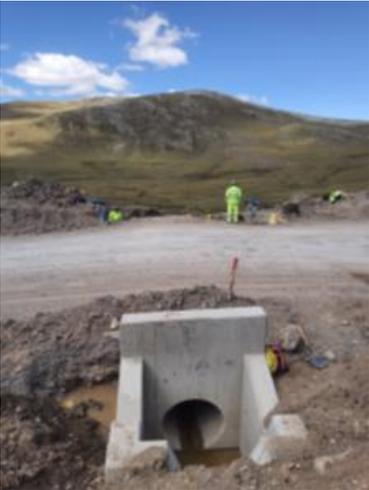
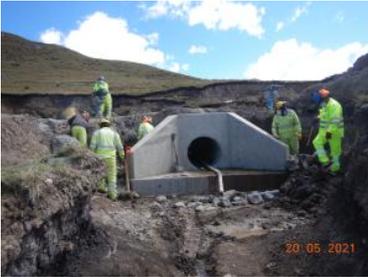
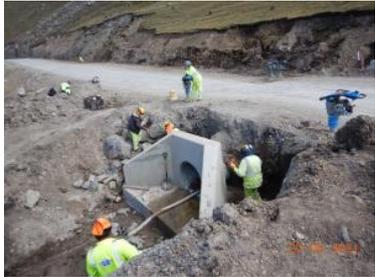
**Actividades:**  
OBRA INICIAL (OI): TRAMO 2: CANTA - HUAYLLAY  
SECTOR ENTRE LAS PROGRESIVAS DEL KM 53+500  
RELLENO PARA ESTRUCTURAS

**CDescripcion** \_\_\_\_\_:  
SE CONSTATÓ LA EJECUCIÓN DE TRABAJOS Y ACTIVIDADES DE RELLENO PARA ESTRUCTURAS PARA LA ALCANTARILLA TMC LOCALIZADO ENTRE LAS PROGRESIVAS DEL KM 53+500, CON LA PARTICIPACION DE SEIS TRABAJADORES, HERRAMIENTAS, RETROEXCAVADORA CON SU OPERADOR Y EQUIPOS VIBROAPISONADOR Y DOS VIGIAS.

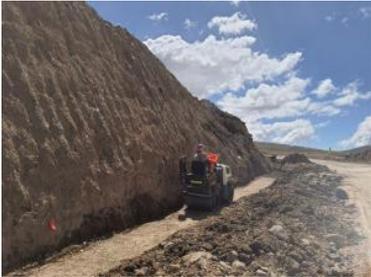
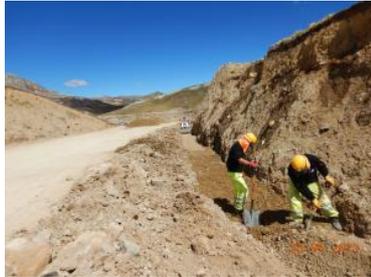
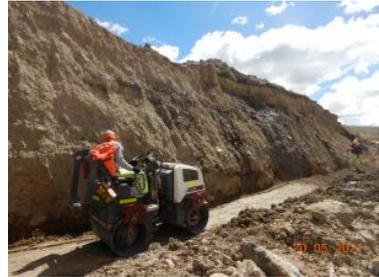
**Actividades:**  
OBRA INICIAL (OI): TRAMO 2: CANTA - HUAYLLAY  
SECTOR ENTRE LAS PROGRESIVAS DEL KM 57+460  
RELLENO PARA ESTRUCTURAS

**CDescripcion** \_\_\_\_\_:  
SE CONSTATÓ LA EJECUCIÓN DE TRABAJOS Y ACTIVIDADES DE RELLENO PARA ESTRUCTURAS PARA EL SUBDREN PROFUNDO LOCALIZADO ENTRE LAS PROGRESIVAS DEL KM 57+460, CON LA PARTICIPACION DE DOS TRABAJADORES, HERRAMIENTAS, RODILLO BERMERO CON SU OPERADOR Y DOS VIGIAS.

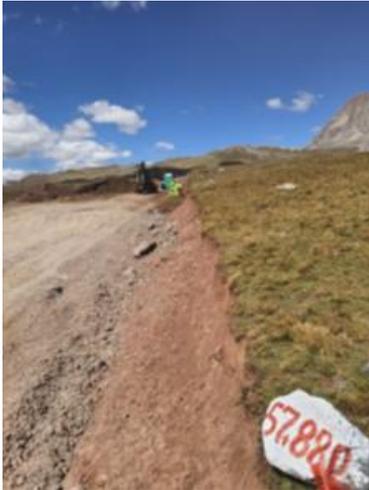
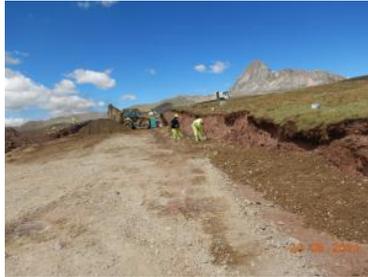
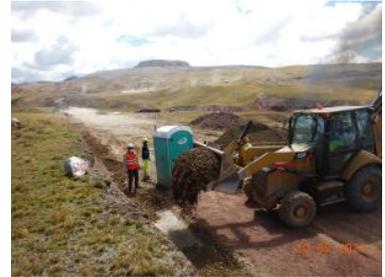
**Actividades:**  
OBRA INICIAL (OI): TRAMO 2: CANTA - HUAYLLAY  
SECTOR ENTRE LAS PROGRESIVAS DEL KM 57+820  
RELLENO PARA ESTRUCTURAS

**CDescripcion** \_\_\_\_\_:  
SE CONSTATÓ LA EJECUCIÓN DE TRABAJOS Y ACTIVIDADES DE RELLENO PARA ESTRUCTURAS PARA EL SUBDREN PROFUNDO LOCALIZADO ENTRE LAS PROGRESIVAS DEL KM 57+820, CON LA PARTICIPACION DE TRES TRABAJADORES, HERRAMIENTAS, RETROEXCAVADORA CON SU OPERADOR Y UN RESPONSABLE.

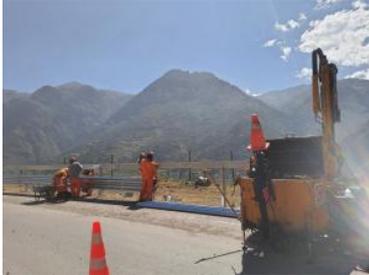
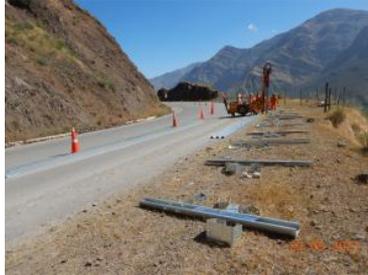
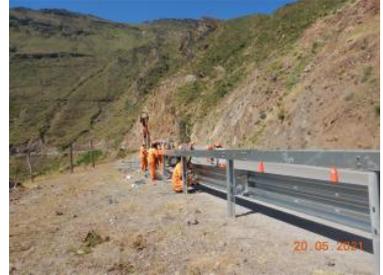
OBRA INICIAL (OI): TRAMO 2: CANTA - HUAYLLAY  
SECTOR ENTRE LAS PROGRESIVAS DEL KM 11+960  
BARRERA DE SEGURIDAD BORDE LATERAL (Hincado)

SE CONSTATÓ QUE SE REALIZAN TRABAJOS Y ACTIVIDADES DE BARRERA DE SEGURIDAD BORDE LATERAL (HINCADO) ENTRE LAS PROGRESIVAS DEL KM 11+960 CON UN EQUIPO PARA HINCADO CON SU OPERADOR, DIEZ TRABAJADORES Y DOS VIGÍAS.
