BITACORA ELECTRÓNICA DE OBRA

REGISTRO DE LA BITACORA Y FOTO DEL CUADERNO DE OBRA

Confirma Bitacora: Si	Nro Informe: 94	Fecha Informe: 21-05-2021	Nombre De La Obra: Carretera Chuquicara-Puente Quiroz – Tauca-Cabana-Huandoval-Pallasca, Tramo: Tauca- Pallasca	Personal Encargado: NATALY SUSI CABALLON PAUCAR
---------------------------------	---------------------------	-------------------------------------	---	---

INFORME DIARIO N°94-2021-MNT. TAUCA-PALLASCA/NSCP

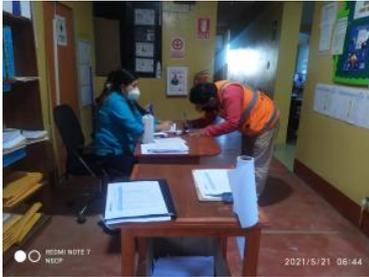
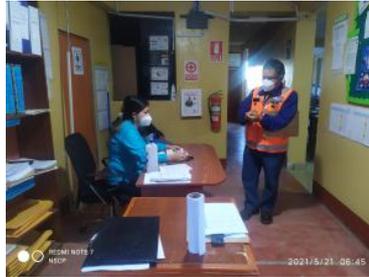
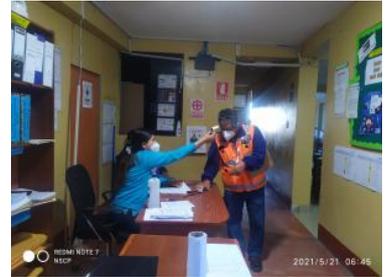
1

CONTROL DE TEMPERATURA, RELLENADO DE FICHA DE SINTOMATOLOGÍA COVID Y DESINFECCIÓN DE MANOS DEL PERSONAL DE SUPERVISIÓN ANTES REALIZAR SUS ACTIVIDADES.

-SE APRECIA A LA ENFERMERA Y AL ESPECIALISTA DE SEGURIDAD TOMANDO LA TEMPERATURA A LOS COLABORADORES DE SUPERVISIÓN ANTES DE REALIZAR SUS ACTIVIDADES.

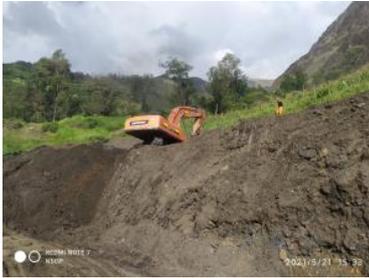
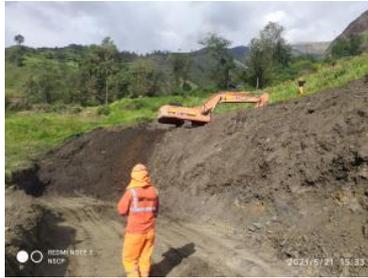
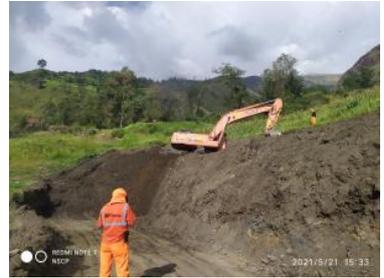
2

Actividades:
 CORTE Y ELIMINACIÓN EN EL KM 6+980.

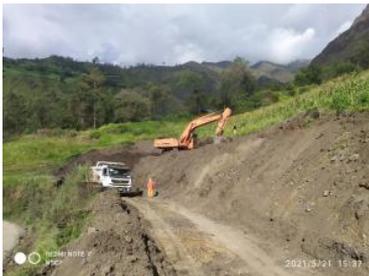
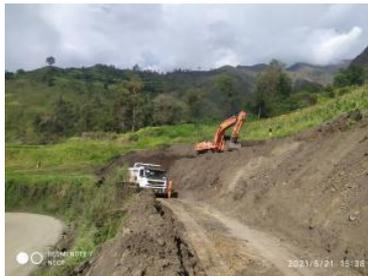
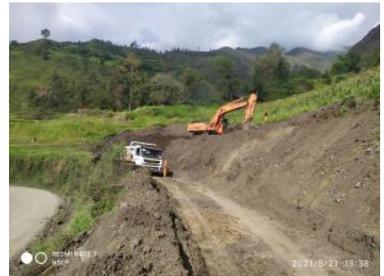
3

Actividades:
 CORTE Y ELIMINACIÓN EN EL KM 6+980.

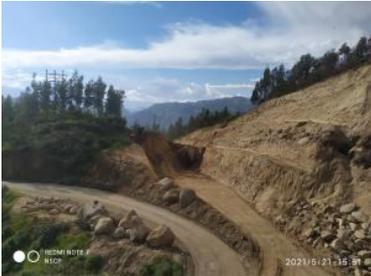
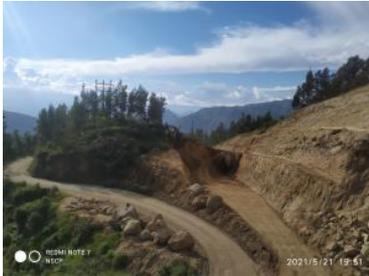
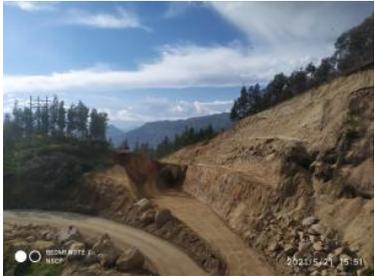
4

Actividades:
CORTE Y CARGUÍO KM 4+500- KM 4+650

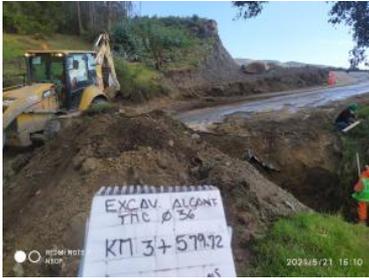
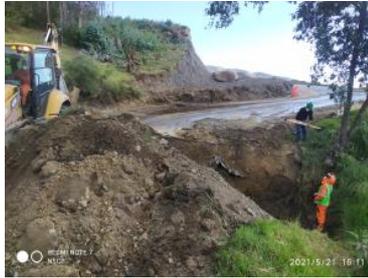
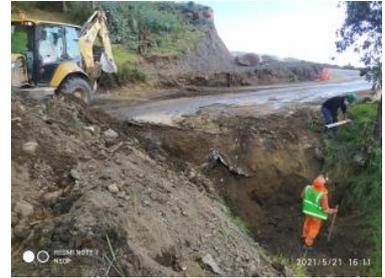
5

Actividades:
 EXCAVACIÓN LI ALCANTARILLA TMC ø 36" KM 3+579.72

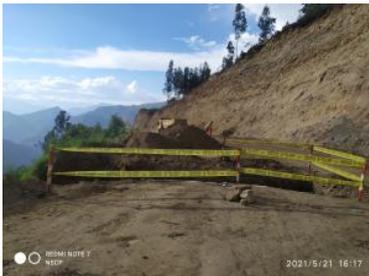
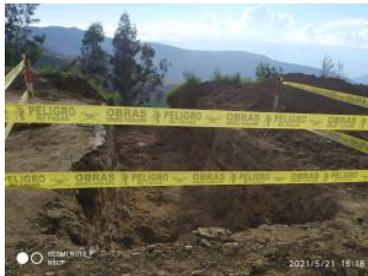
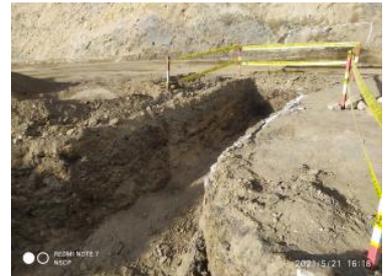
6

Actividades:
 EXCAVACIÓN LI PARA ALCANTARILLA TMC ø 36" UBICADA EN EL KM 3+415.

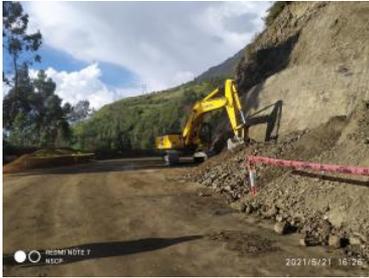
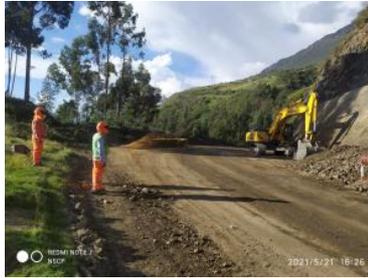
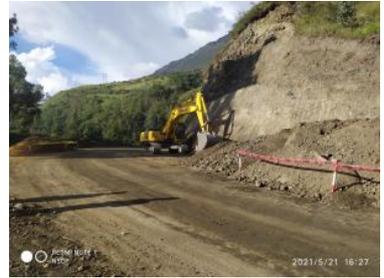
7

Actividades:
 PERFILADO, ELIMINACION KM 2+180- KM 2+500

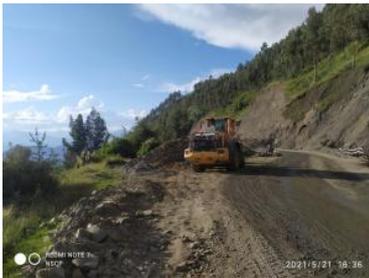
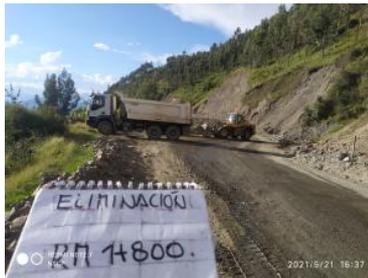
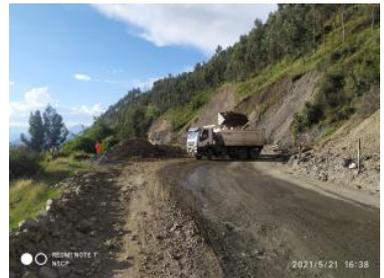
8

Actividades:
 ELIMINACIÓN KM 1+800 AL DME N°16 (KM 00+5000)

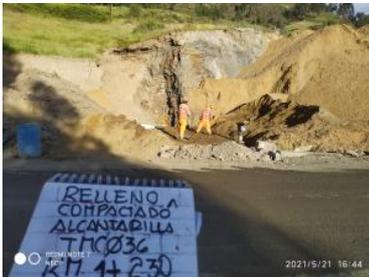
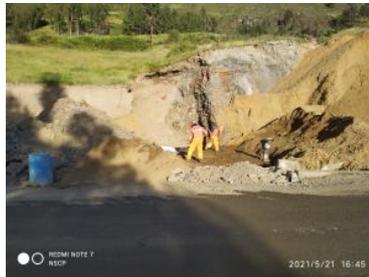
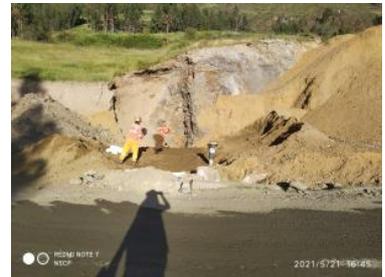
9

RELLENO Y COMPACTADO DE ALCANTARILLA TMC \varnothing 36" KM 1+230,

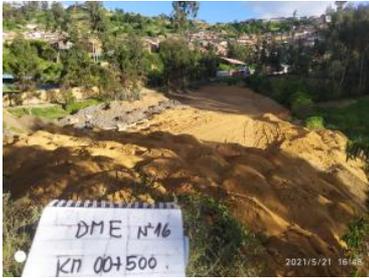
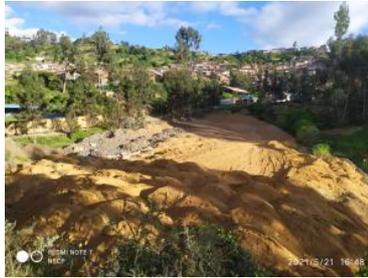
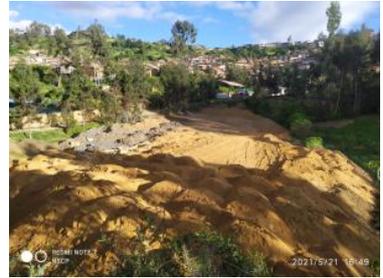
10

ACOPIO PROVISIONAL EN DME N°16 UBICADO EN EL KM 00+500, DEL MATERIAL ZARANDEADO DEL ACOPIO KM 1+500 Y DEL MATERIAL CORTADO (DEL KM 4+150).

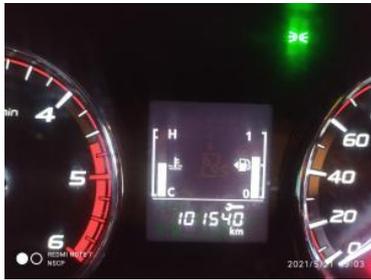
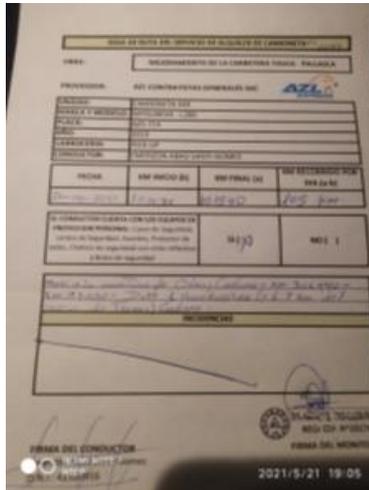
11

CDescripcion_____:
 CONTROL DEL KILOMETRAJE DE LA CAMIONETA PARA LOS TRABAJOS DE MONITOREO

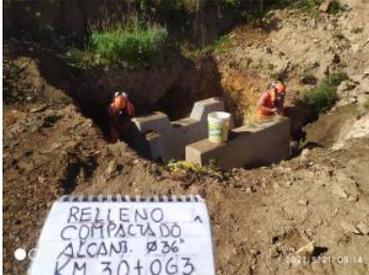
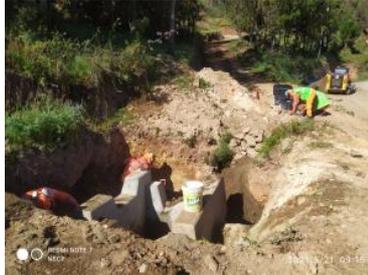
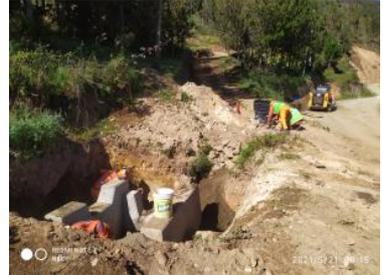
12

RELLENO Y COMPACTADO DE CABEZAL DE SALIDA DE ALCANTARILLA TMC Ø 36" UBICADO EN EL KM 30+063.

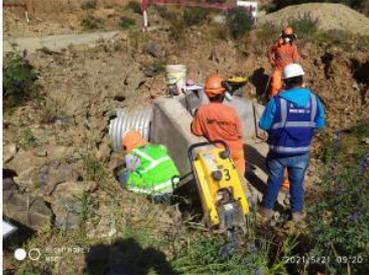
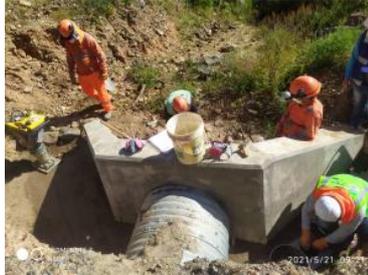
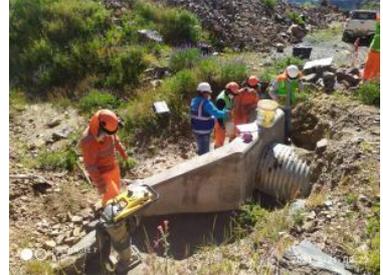
13

RELLENO Y COMPACTADO DE CABEZAL DE SALIDA DE ALCANTARILLA TMC \varnothing 36" UBICADO EN EL KM 30+449.

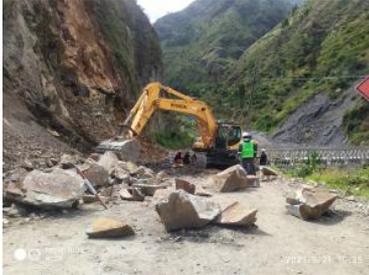
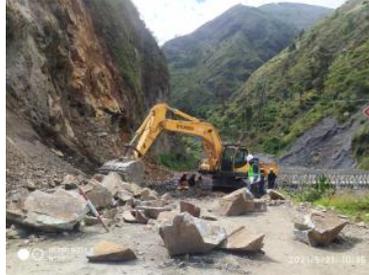
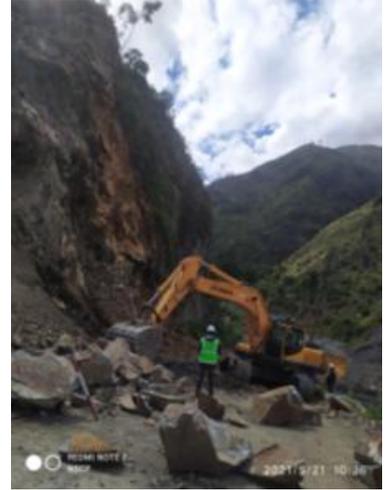
14

- Hoy 21.05.2021, debido al accidente que ocurrió ayer en el km 11+640, el pase estuvo restringido hasta las 2pm y por seguridad se desbrozo material suelto restringiendo pase hasta las 6:30pm.

LIMPIEZA DES DESPRENDIMIENTO OCURRIDO AYER EN EL KM 11+640.

MO: 1 MECÁNICOS REVISANDO LA EXCAVADORA SOBRE ORUGA.

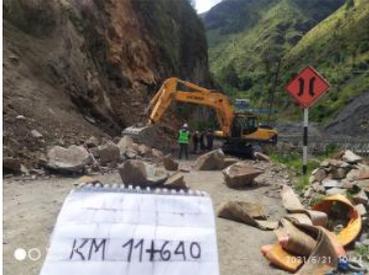
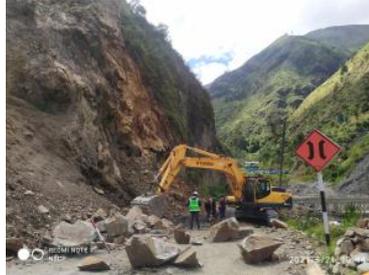
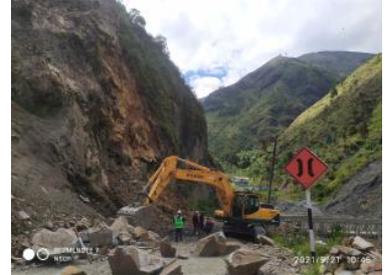
15

LIMPIEZA DES DESPRENDIMIENTO OCURRIDO AYER EN EL KM 11+640.

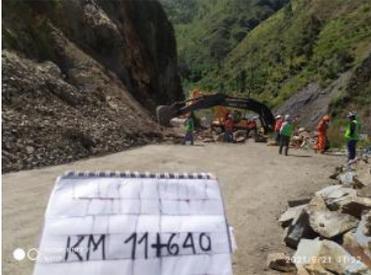
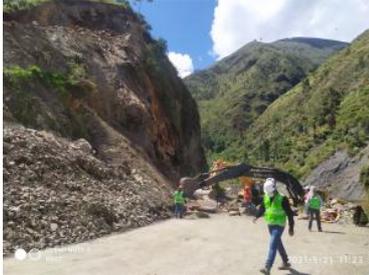
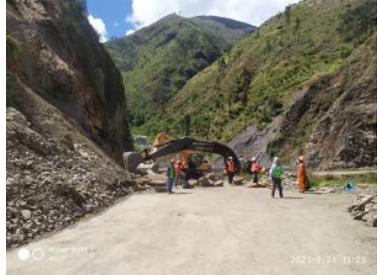
16

Actividades:
LIMPIEZA DES DESPRENDIMIENTO OCURRIDO AYER EN EL KM 11+640.

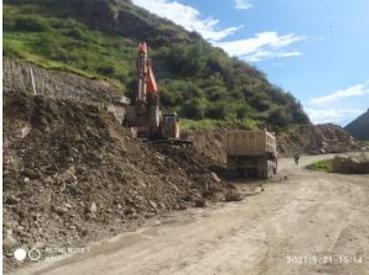
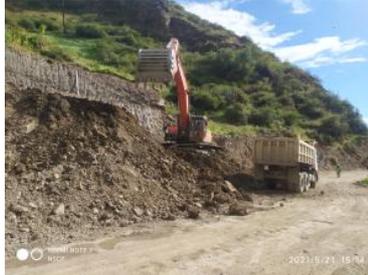
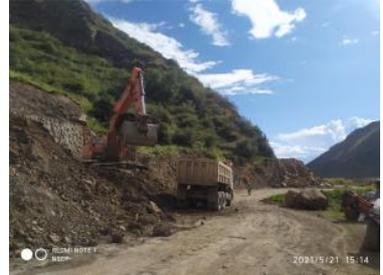
17

Actividades:
CORTE Y ELIMINACIÓN EN EL KM 11+140_ KM 11+320.

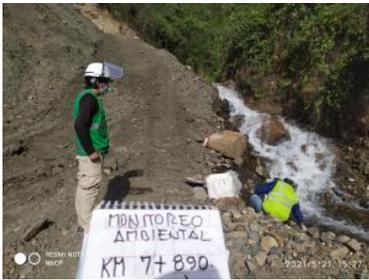
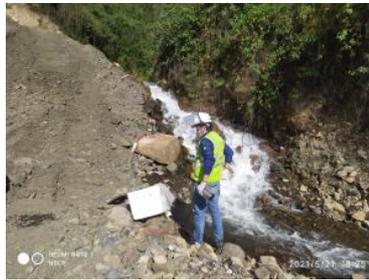
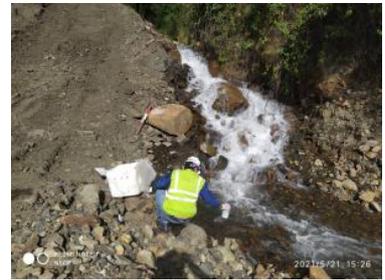
18

Actividades:
MONITOREO AMBIENTAL (AGUA)

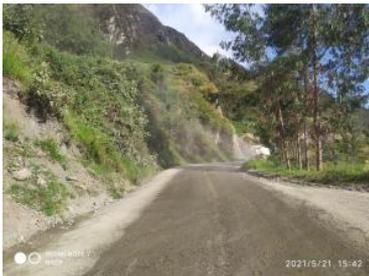
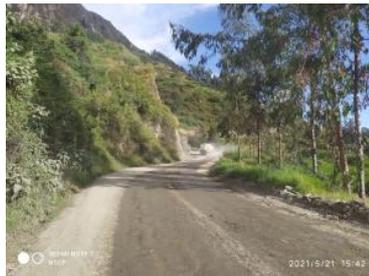
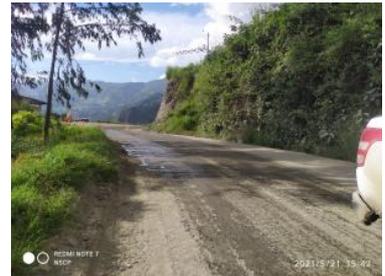
19

Actividades:
RIEGO PARA MINIMIZAR POLVO DEL KM 6+000 AL DME N° 1 HUACHASPINA.

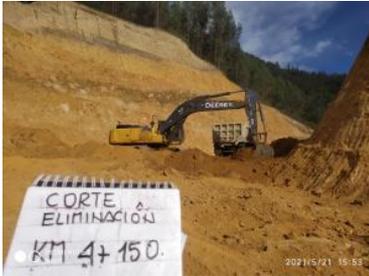
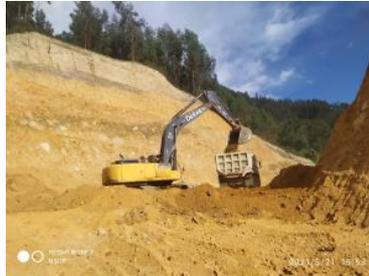
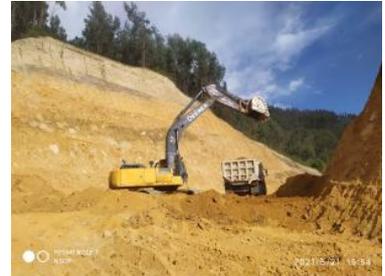
20

CORTE Y CARGUÍO EN EL KM 4+150

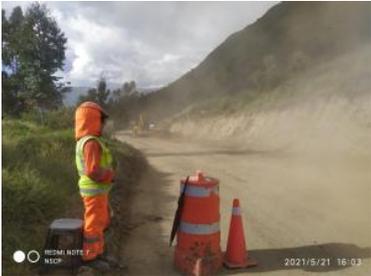
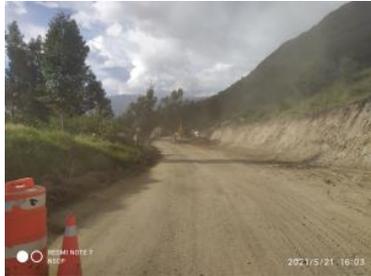
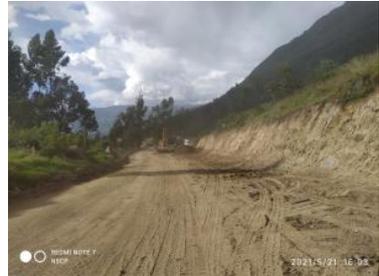
21

Actividades:
PERFILADO, CORTE Y ELIMINACIÓN EN EL KM 3+700

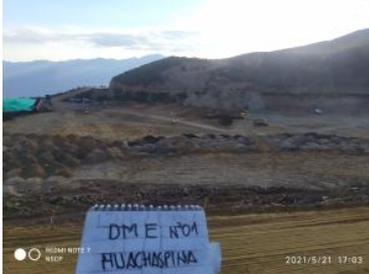
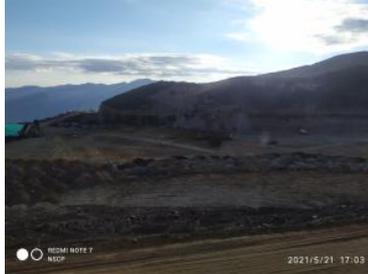
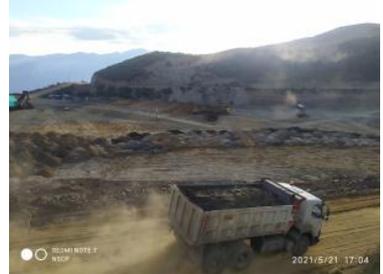
22

EXTENDIDO DE MATERIAL, CONFORMACIÓN DE PLATAFORMA EN DME1 HUACHASPINA APROBADA EN EL ADICIONAL N° 01) UBICADO A -6.7 KM DEL INICIO DEL TRAMO KM 0+000.

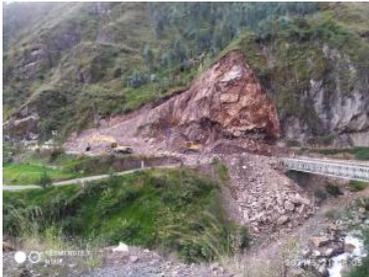
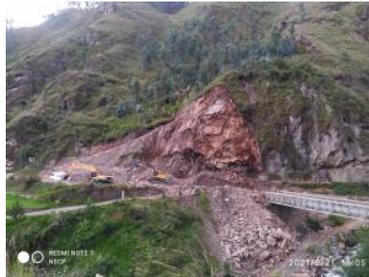
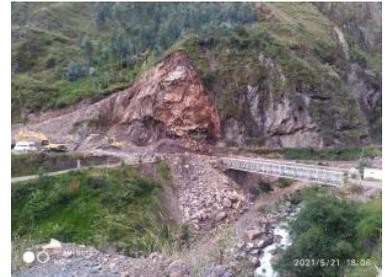
23

DESBROCE DEL MATERIAL SUELTO
LIMPIEZA DES DESPRENDIMIENTO OCURRIDO AYER EN EL KM 11+64.
RESTABLECIMIENTO DE PASE 6:30PM
