BITACORA ELECTRÓNICA DE OBRA

Confirma Bitacora: Si	Nro Informe: 065-NACM-ESC-DO PVN	Fecha Informe: 12-05-2021	Nombre De La Obra: Carretera Moquegua - Omate - Arequipa Tramo: II km. 35 al km. 153.50	Personal Encargado: CUTIPA MONZON NESTOR ARNULFO
---------------------------------	--	-------------------------------------	---	--

INFORME N° 065-NACM-ESC-DO PVN

REPORTE DEL MIERCOLES 12 MAYO DEL 2021

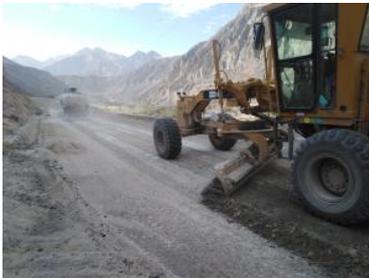
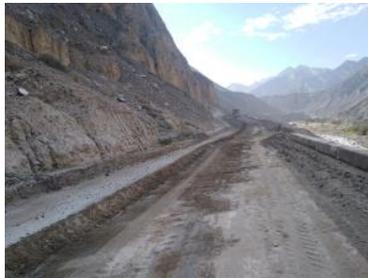
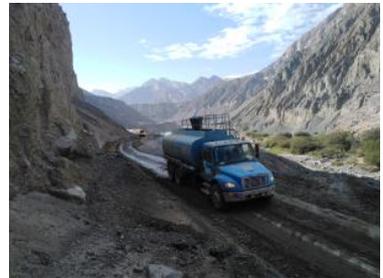
Actividades:
 UBICACION: TRAMO KM 77+000 AL KM 78+000

CDescripcion _____ :
 PERSONAL UTILIZADO: 02 VIGIAS, 01 PEON Y 01 JEFE DE GRUPO
 MAQUINARIA(INCL. OPERADOR) : 01 CARGADOR FRONTAL, 01 RODILLO VIBRATORIO, 01 CAMION CISTERNA, 01 MOTONIVELADORA, 01 MICRO BUS TRASLADO DE PERSONAL Y 01 CAMIONETA PICK UP 4X4.

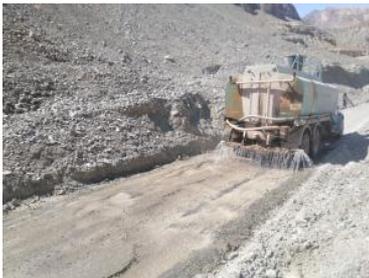
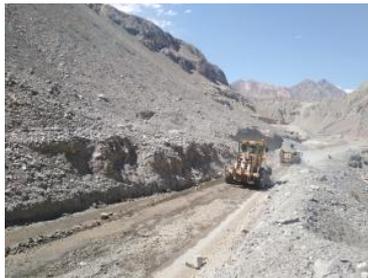
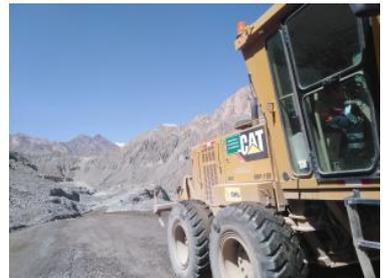
Actividades:
 UBICACION: PROGRESIVA KM 76+900 AL KM 77+000

CDescripcion _____ :
 MANTENIMIENTO DE VIA: RIEGO Y PERFILADO DE PLATAFORMA

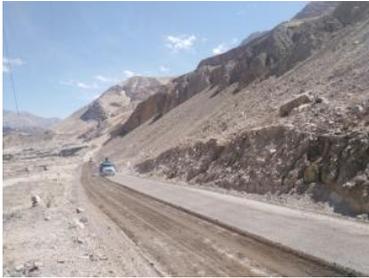
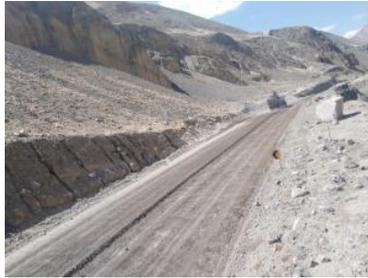
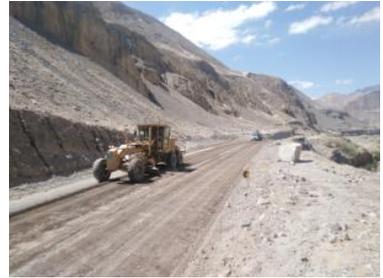
Actividades:
UBICACION: TRAMO KM 78+300 AL KM 79+000

CDescripcion_____:
 PARA DAR TRANSITABILIDAD SEGURA SE REALIZA EL RIEGO Y PERFILADO DE LA PLATAFORMA.

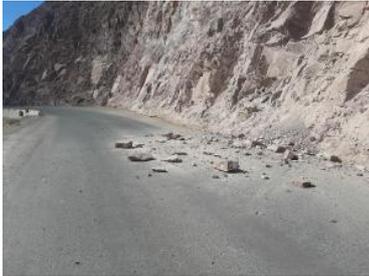
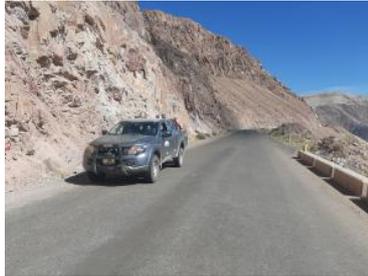
Actividades:
UBICACION: PROGRESIVA KM 59+560

CDescripcion_____:
 DESPRENDIMIENTO DE ROCA, POR ZONA INESTABLE

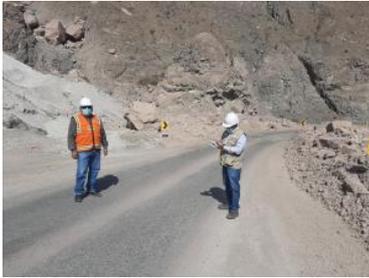
UBICACION : TRAMO KM 67+670 AL KM 67+720

EN ESTA ZONA SE TIENE DERRUMBE Y COLMATACION DE ALCANTARILLA.
EL CONTRATISTA INDICA QUE EL VOLUMEN DE ESTE DERRUMBE ES SUPERIOR
A LOS 300 M3, POR LO QUE REQUIERE EL TRATAMIENTO DE MAYORES
METRADOS.

AL CONTRATISTA Y LA SUPERVISION SE RECOMIENDA CUBICAR LOS TRES DERRUMBES INDICADOS EN EL PANEL FOTOGRAFICO DE LAS PROGRESIVAS KM 67+720 Y KM 68+498 Y KM 68+840, PARA DETERMINAR Y ELIMINAR ESTOS DERRUMBES

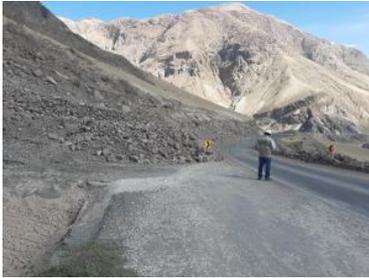
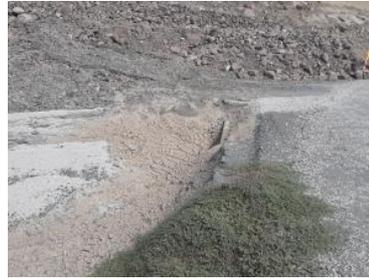
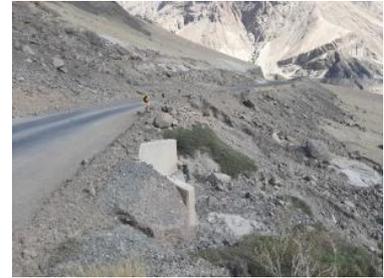
UBICACION : KM 68+498

TAMBIEN ES OTRO DERRUMBE CON LO MISMO QUE INDICA EL CONTRATISTA, QUE EL VOLUMEN ES SUPERIOR A 300 M3, POR LO CUAL REQUIERE LA AUTORIZACION DE LA SUPERVISION COMO MAYORES METRADOS.

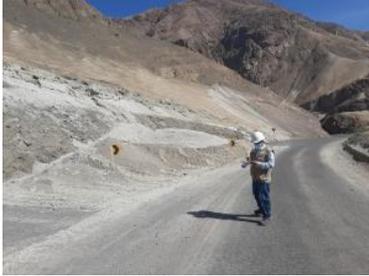
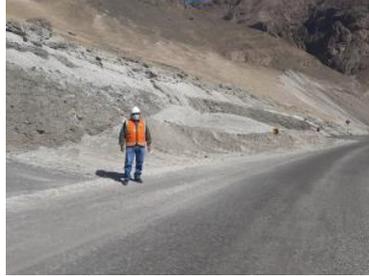
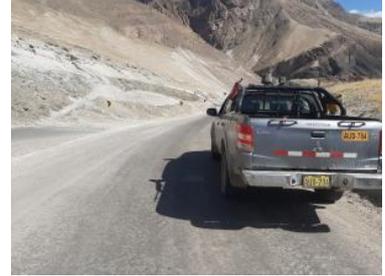
UBICACION: TRAMO KM 68+840 AL KM 68+870

AL IGUAL QUE LOS REPORTES ANTERIORES EL VOLUMEN SEGUN INDICA EL CONTRATISTA TAMBIEN ES MAYOR A 300 M3, POR LO QUE DEBE DARSE EL TRATAMIENTO DE LA ELIMINACION COMO MAYORES METRADOS.

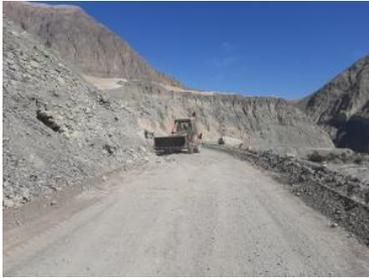
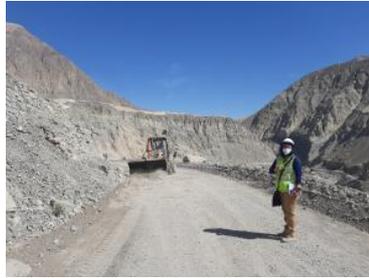
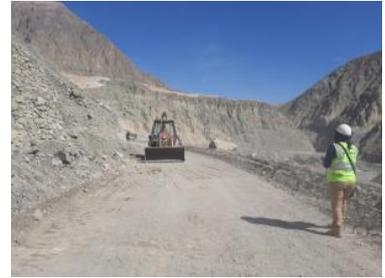
UBICACION KM 75+000

ING. KARINA RIVERA ESPECIALISTA EN GEOLOGIA DE LA DIRECCION DE CALIDAD DEL PVN.

REALIZANDO LAS CALICATAS PARA LOS ESTUDIOS DE MUROS DE CONTENCIÓN EN ZONA INESTABLE.
