## BITACORA ELECTRÓNICA DE OBRA

| Si | 95 | 22-05-2021 | Carretera Chuquicara-Puente<br>Quiroz – Tauca-Cabana-<br>Huandoval-Pallasca, Tramo:<br>Tauca- Pallasca | NATALY SUSI CABALLON<br>PAUCAR |

INFORME DIARIO N°95-2021-MNT. TAUCA-PALLASCA/NSCP

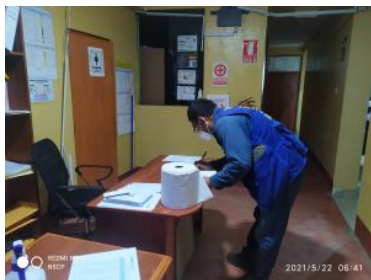
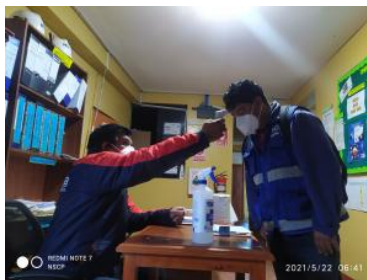
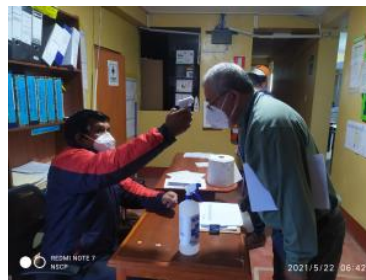
-CONTROL DE TEMPERATURA, RELLENADO DE FICHA DE SINTOMATOLOGÍA COVID Y DESINFECCIÓN DE MANOS DEL PERSONAL DE SUPERVISIÓN ANTES REALIZAR SUS ACTIVIDADES.

-SE APRECIA A LA ENFERMERA Y AL ESPECIALISTA DE SEGURIDAD TOMANDO LA TEMPERATURA A LOS COLABORADORES DE SUPERVISIÓN ANTES DE REALIZAR SUS ACTIVIDADES.

-TOMA DE PRESIÓN CON PULSOMETRO.

-CONTROL DEL RELLENADO DE LA FICHA SINTOMATOLOGICA.

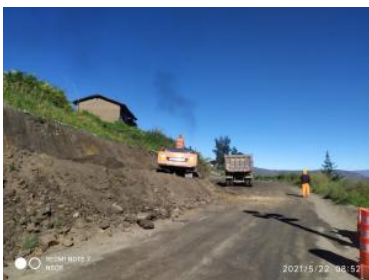
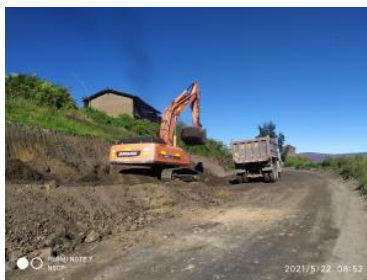
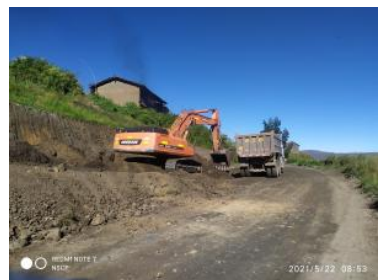
CORTE Y ELIMINACIÓN EN EL KM 6+940.

**CDescripcion\_\_\_\_\_:**MO: 1 PERSONAL DE PISO, 10 OPERADORES, 2 VIGÍAS.  
EM: 1 EXCAVADORA SOBRE ORUGA, 9 VOLQUETES.**Foto1:**

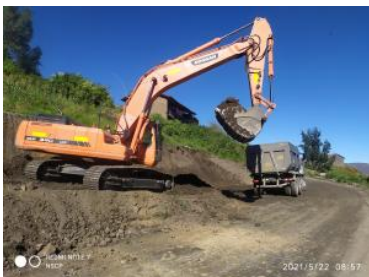
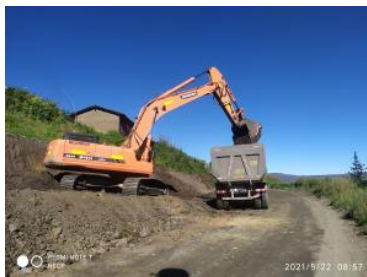
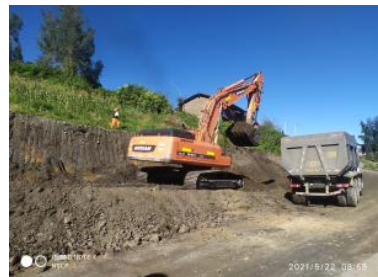
CORTE Y ELIMINACIÓN EN EL KM 6+940.

**CDescripcion\_\_\_\_\_:**MO: 1 PERSONAL DE PISO, 10 OPERADORES, 2 VIGÍAS.  
EM: 1 EXCAVADORA SOBRE ORUGA, 9 VOLQUETES.**Foto1:**

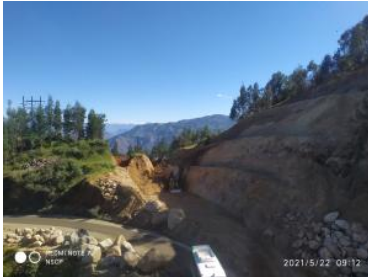
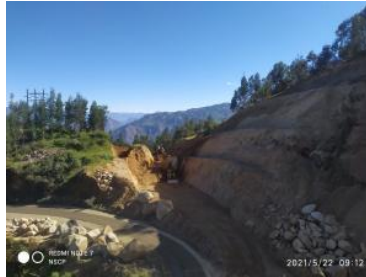
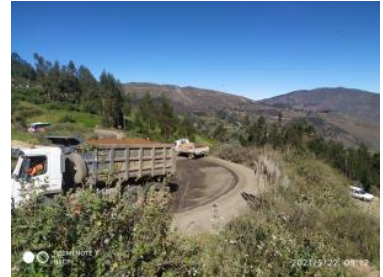
CORTE Y ELIMINACIÓN EN EL KM 4+500.

MO: 1 INGENIERO ASISTENTE, 1 CAPATAZ, 2 PERSONAL DE PISO, 8  
PERADORES, 2 VIGÍAS.

EM: 1 EXCAVADORA SOBRE ORUGA, 6 VOLQUETES, 1TRACTOR SOBRE ORUGA.  
- SUBCONTRATA "ENTREVÍAS"

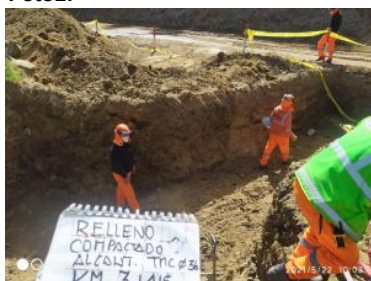
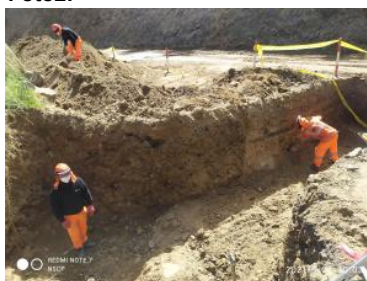
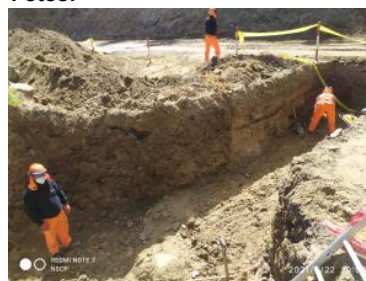
INSTALACIÓN, RELLENO Y COMPACTADO DE ALCANTARILLA TMC Ø 36" KM  
3+415.

MO: 1 CAPATAZ, 1 OPERADOR, 2 VIGÍAS. 3 PEONES.

EM: 1 RETROEXCAVADORA, 2 VIBROCOMPACTADORES, HERRAMIENTAS  
MANUALES.

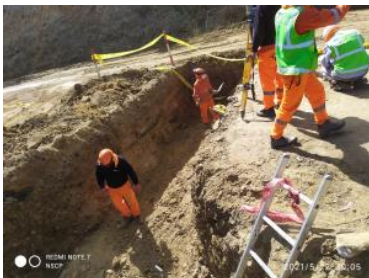
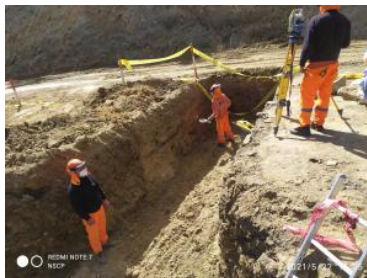
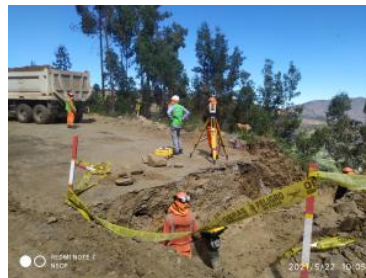
RELLENO Y COMPACTADO ALCANTARILLA TMC Ø 36" UBICADA EN EL KM 3+415.

MO: 1 CAPATAZ, 1 OPERADOR, 2 VIGÍAS. 3 PEONES.

EM: 1 RETROEXCAVADORA, 2 VIBROCOMPACTADORES, HERRAMIENTAS  
MANUALES.

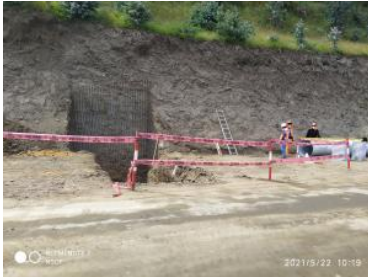
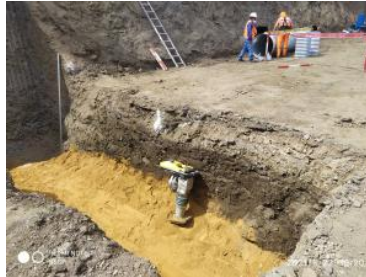
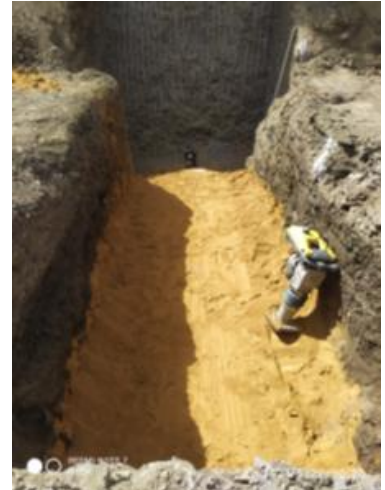
**Personal Encargado:****NATALY SUSI CABALLON  
PAUCAR****Nivel:****No Aplica****Fecha De Fotografia:****22-05-2021****Actividades:****INSTALACIÓN, RELLENO Y COMPACTADO DE ALCANTARILLA TMC Ø 36" UBICADA  
EN EL KM 2+440.****CDescripcion\_\_\_\_\_:****MO: 2 PEONES.****EM: 2 VIBROCOMPACTADORES, HERRAMIENTAS MANUALES.****Foto1:**

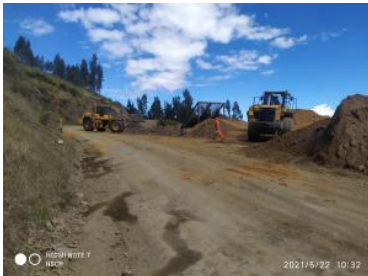
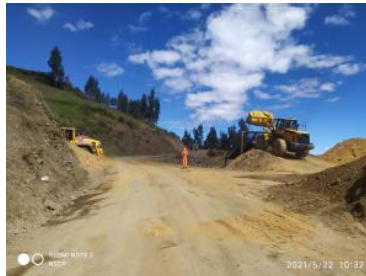
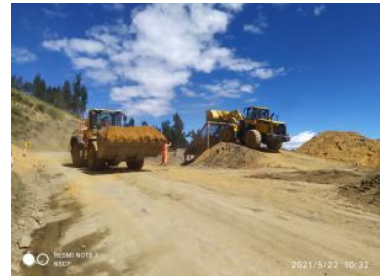
ACOPIO PROVISIONAL EN DME N°16 UBICADO EN EL KM 00+500 DEL MATERIAL ZARANDEO.

MO: 1 CONTROLADOR, 5 OPERADORES.

EM: 2 CARGADORES FRONTALES, 3 VOLQUETES, HERRAMIENTAS MANUALES.

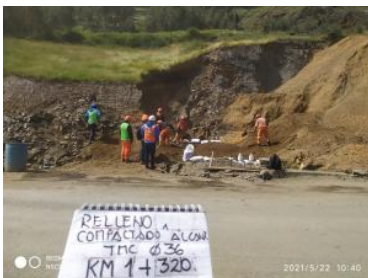
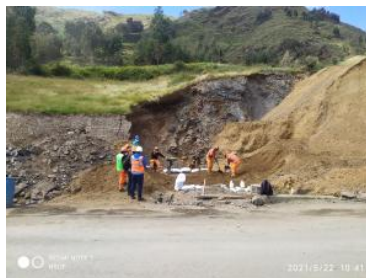
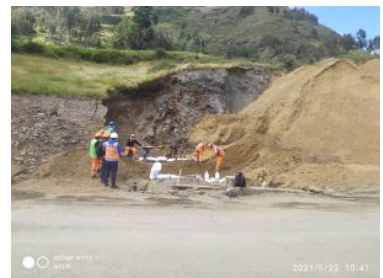
RELLENO Y COMPACTADO DE ALCANTARILLA TMC Ø 36" KM 1+320.

MO: 1 OFICIAL, 2 PEONES.

EM: 2 VIBRO COMPACTADORES, HERRAMIENTAS MANUALES.

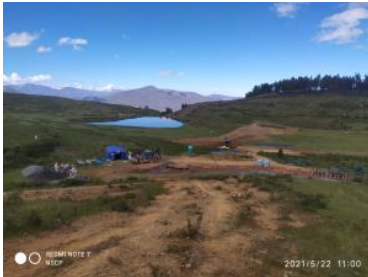
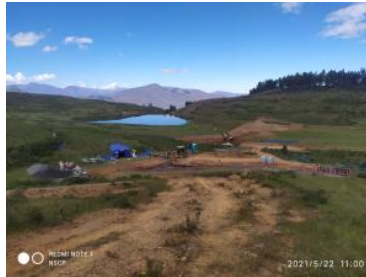
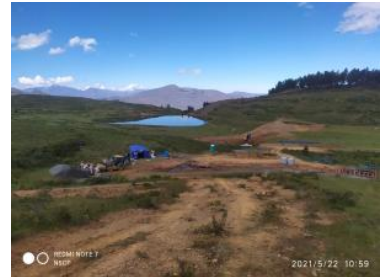
- Extracción y apilado de material para sub base y relleno en la cantera Llipo ubicado en el -0.63 km.
- Cantera Llipo, Laguna Chacapampa Área De Lavado (Propuesta por El Contratista). Vaciado de zapata para la fosa de lavado de Arena. Conformación de Dique, es necesario mencionar que estos trabajos se están realizando sin autorización de Supervisión.

VACIADO DE ZAPATA PARA FOSA DE LAVADO.  
CONFORMACIÓN DE DIQUE EN LAGUNA COCHAPAMPA.

MO: 1 TOPÓGRAFO, 4 AUXILIARES DE TOPOGRAFÍA, 1 CAPATAZ, 2 OPERARIOS,  
4 PEONES, 6 OPERADORES.

EM: 1 EXCAVADORA SOBRE ORUGA, 1 CARGADOR FRONTAL, 1 ESTACIÓN  
TOTAL, 3 PRISMAS, 3 VOLQUETES, 1 TANQUE CISTERNA.

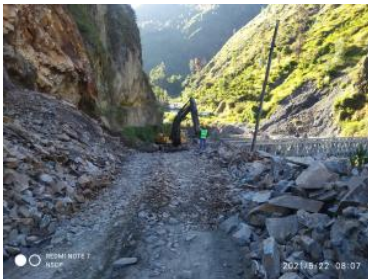
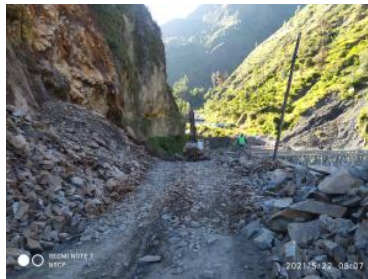
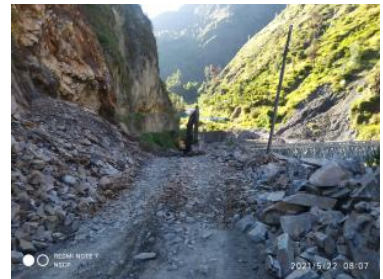
ELIMINACION KM 11+640, DEL MATERIAL DESBROZADO.

MO: 1 CAPATAZ, 1 OFICIAL, 1 OPERADOR, 2 VIGÍAS.  
EM:1 EXCAVADORA SOBRE ORUGA, 3 VOLQUETES

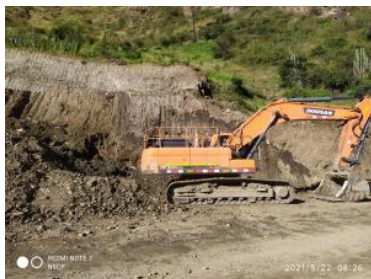
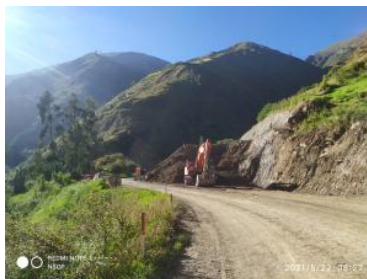
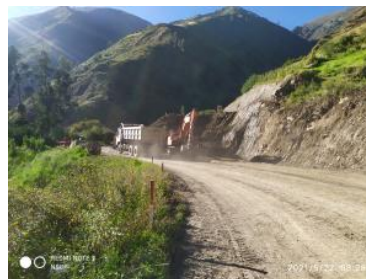
CORTE Y ELIMINACIÓN EN EL KM 11+130\_ KM 11+320.

MO: 1 INGENIERO ASISTENTE DE PRODUCCIÓN, 1 INGENIERO CONTROLADOR DE MAQUINARIA, 2 CAPATAZ, 2 PERSONAL DE PISO, 1 TOPOGRAFO, 10 OPERADORES.

EM: 8 VOLQUETES, 2 EXCAVADORAS SOBRE ORUGA, 1 ESTACIÓN TOTAL, 1 PRISMA.

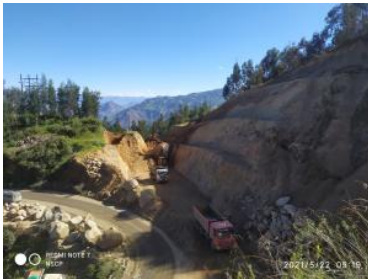
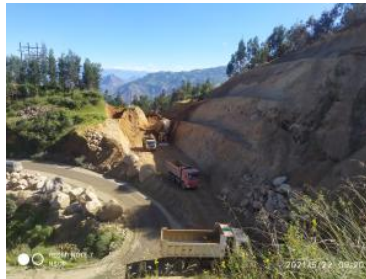
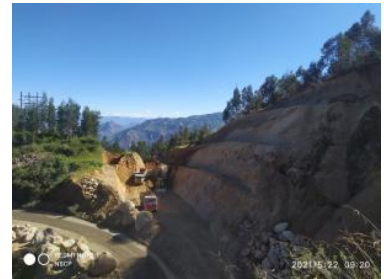
**PERÚ****Ministerio  
de Transportes  
y Comunicaciones****MINISTERIO DE TRANSPORTES Y COMUNICACIONES****Panel Fotográfico de la Bitacora de Obras****Personal Encargado:****NATALY SUSI CABALLON  
PAUCAR****Nivel:****No Aplica****Fecha De Fotografia:****22-05-2021****Actividades:****CORTE Y CARGUÍO KM 4+500- KM 4+650****CDescripcion\_\_\_\_\_:****MO: 1 INGENIERO ASISTENTE, 1 CAPATAZ, 2 PERSONAL DE PISO, 7  
OPERADORES, 2 VIGÍAS.****EM: 1 EXCAVADORA SOBRE ORUGA, 5 VOLQUETES, 1TRACTOR SOBRE ORUGA.  
- SUBCONTRATA "ENTREVÍAS"****Foto1:**

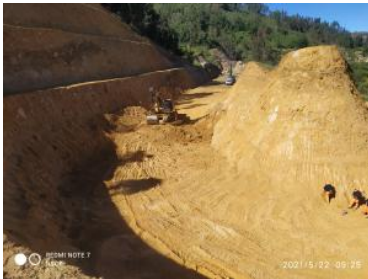
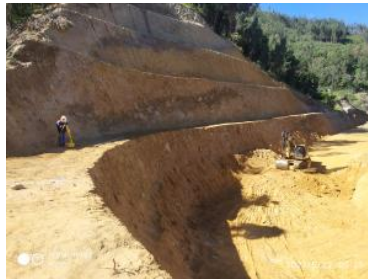
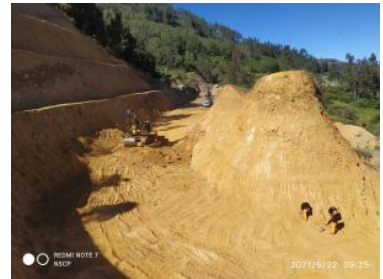
CORTE Y ELIMINACIÓN EN EL KM 4+150

**CDescripcion** \_\_\_\_\_:MO: 1 INGENIERO ASISTENTE, 2 PERSONAL DE PISO, 8 OPERADORES, 2 VIGÍAS.  
EM: 1 EXCAVADORA SOBRE ORUGA, 7 VOLQUETES.  
- SUBCONTRATA "ENTREVÍAS"**Foto1:**

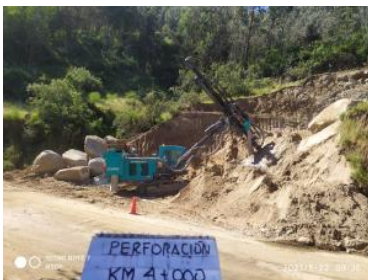
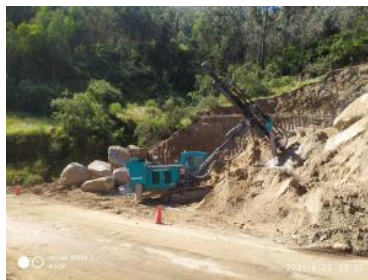
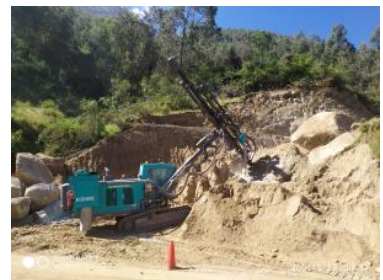
PERFORACIÓN EN EL KM 4+000

**CDescripcion** \_\_\_\_\_:MO: 1 OFICIAL, 1 PERSONAL DE PISO, 2 VIGÍAS.  
EM: 1 ROCK DRILL**Foto1:**

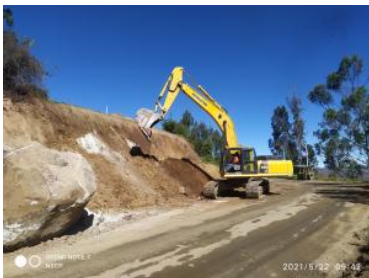
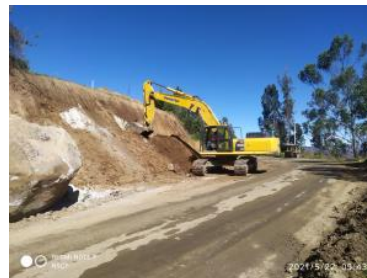
**PERÚ****Ministerio  
de Transportes  
y Comunicaciones****MINISTERIO DE TRANSPORTES Y COMUNICACIONES****Panel Fotográfico de la Bitacora de Obras****Personal Encargado:****NATALY SUSI CABALLON  
PAUCAR****Nivel:****No Aplica****Fecha De Fotografia:****22-05-2021****Actividades:****PERFILADO KM 3+920- KM 3+940****CDescripcion\_\_\_\_\_:****MO: 1 CAPATAZ, 1 PERSONAL DE PISO, 2 VIGÍAS, 1 OPERADOR.****EM: 1 EXCAVADORA SOBRE ORUGA.****-SUBCONTRATA : "BC"****Foto1:**

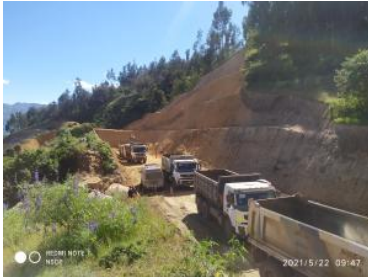
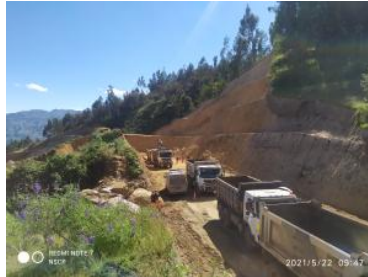
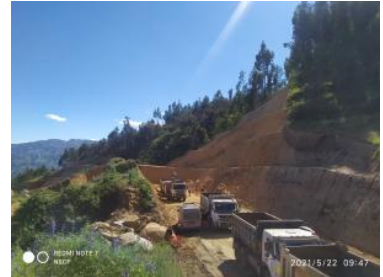
CORTE Y ELIMINACIÓN EN EL KM 4+150.

**CDescripcion\_\_\_\_\_:**MO: 1 INGENIERO ASISTENTE, 2 PERSONAL DE PISO, 8 OPERADORES, 2 VIGÍAS.  
EM: 1 EXCAVADORA SOBRE ORUGA, 7 VOLQUETES.  
- SUBCONTRATA "ENTREVÍAS"**Foto1:**

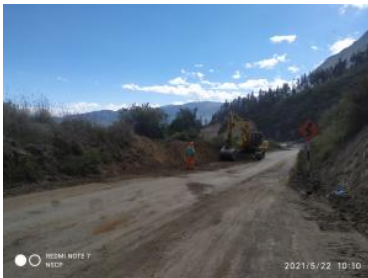
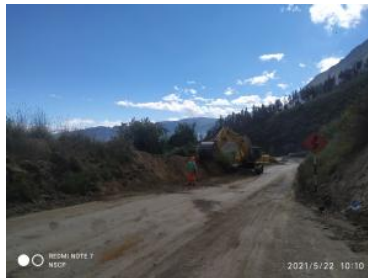
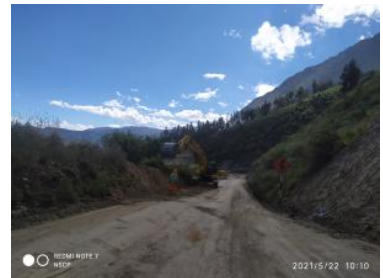
PERFILADO KM 3+010- KM 3+020

**CDescripcion\_\_\_\_\_:**MO : 1 CAPATAZ, 2 VIGÍAS  
EM: 1 EXCAVADORA SOBRE ORUGA**Foto1:**

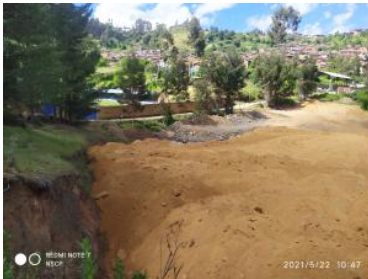
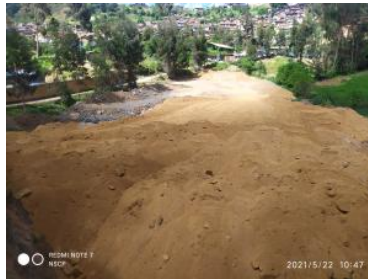
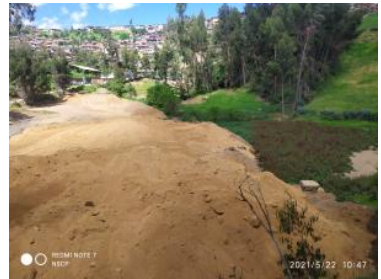
ACOPIO PROVISIONAL EN DME N°16 UBICADO EN EL KM 00+500, DEL MATERIAL ZARANDEADO DEL ACOPIO KM 1+500 Y DEL MATERIAL CORTADO (DEL KM 4+150).

MO: 1 CONTROLADOR, 8 OPERADORES.  
EM: 1 CARGADOR FRONTAL, 7 VOLQUETES.

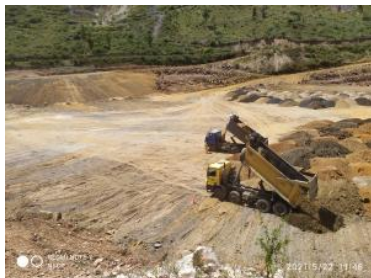
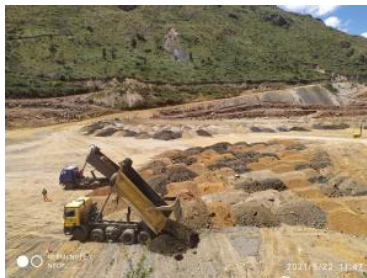
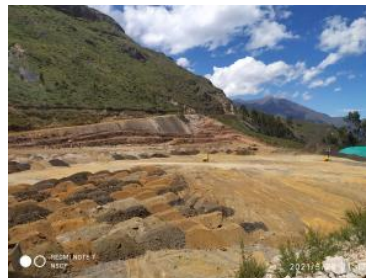
EXTENDIDO DE MATERIAL, CONFORMACIÓN DE PLATAFORMA EN DME1 HUACHASPINA APROBADA EN EL ADICIONAL N° 01) UBICADO A -6.7 KM DEL INICIO DEL TRAMO KM 0+000.

MO: 1 CONTROLADOR, 31 OPERADORES, 2 VIGÍAS.

EM: 1 TRACTOR SOBRE ORUGA, 30 VOLQUETES, 2 LUMINARIAS.

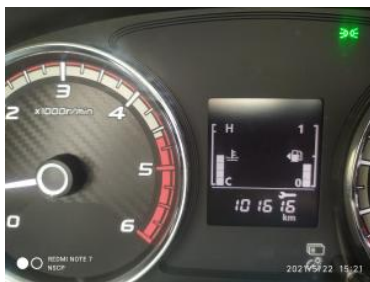
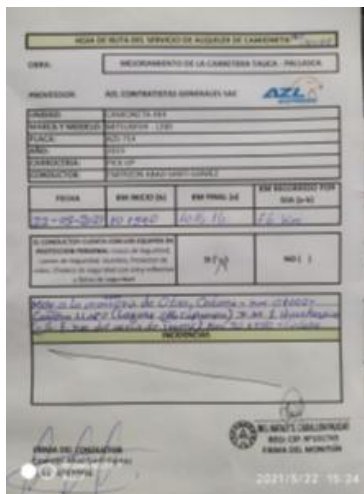
CONTROL DEL KILOMETRAJE DE LA CAMIONETA.

CONTROL DEL KILOMETRAJE DE LA CAMIONETA PARA LOS TRABAJOS DE MONITOREO

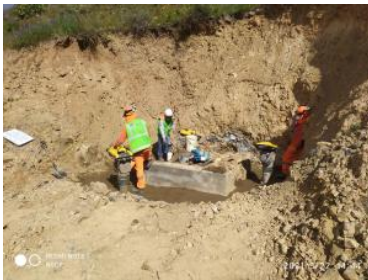
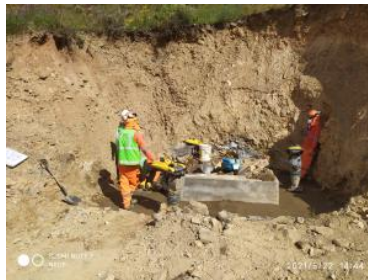
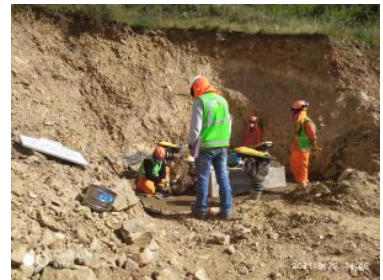
RELLENO Y COMPACTADO DE CAJA RECEPTORA DE ALCANTARILLA TMC Ø 36" UBICADO EN EL KM 30+250.

MO: 1 TÉCNICO DE CONTROL DE CALIDAD, 2 AUXILIARES DE CONTROL DE CALIDAD (SUPERVISIÓN Y CONTRATISTA), 1 CAPATAZ, 2 PEONES, 1 OPERADOR, 2 VIGÍAS.

EM: 2 VIBRO COMPACTADORES, 1 MINICARGADOR (BOBCAD), EQUIPO DE DENSIDAD DE CAMPO, HERRAMIENTAS MANUALES.

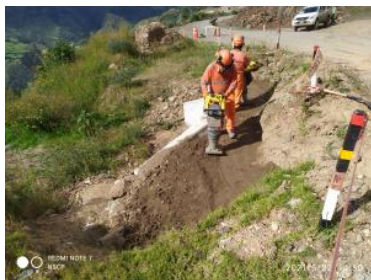
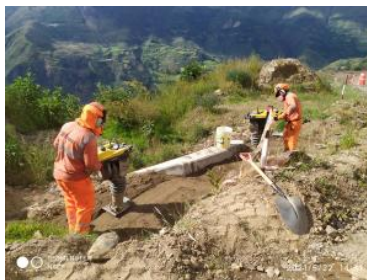
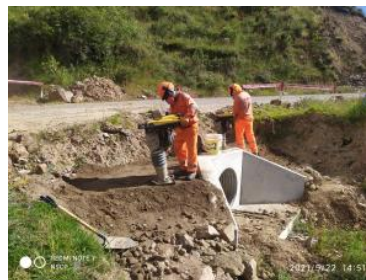
RELLENO Y COMPACTADO DE CABEZAL DE SALIDA DE ALCANTARILLA TMC Ø 36" UBICADO EN ELKM 30+449.

MO: 1 TÉCNICO DE CONTROL DE CALIDAD, 2 AUXILIARES DE CONTROL DE CALIDAD (SUPERVISIÓN Y CONTRATISTA), 1 CAPATAZ, 2 PEONES, 1 OPERADOR, 2 VIGÍAS.

EM: 2 VIBRO COMPACTADORES, 1 MINICARGADOR (BOBCAD), EQUIPO DE DENSIDAD DE CAMPO, HERRAMIENTAS MANUALES.
