## BITACORA ELECTRÓNICA DE OBRA

### REGISTRO DE LA BITACORA Y FOTO DEL CUADERNO DE OBRA

SALDO DE OBRA INICIAL (OI): TRAMO 2: CANTA – HUAYLLAY DEL MEJORAMIENTO, REHABILITACIÓN Y CONSERVACIÓN POR NIVELES DE SERVICIO Y OPERACIÓN DEL CORREDOR VIAL, LIMA – CANTA – HUAYLLAY – DV. COCHAMARCA – EMP. PE 3N  
CONTRATISTA: CHINA ROAD AND BRIDGE CORPORATION SUCURSAL PERU (CONTRATO N° 103-2019-MTC/20)  
SUPERVISOR: CONSORCIO CESEL - CAL Y MAYOR (CONTRATO DE CONSULTORIA DE OBRA N° 077-2014-MTC/20)

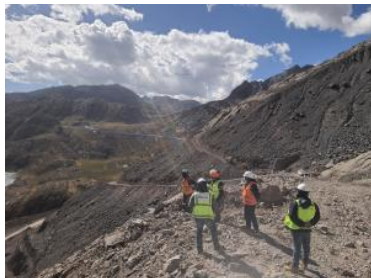
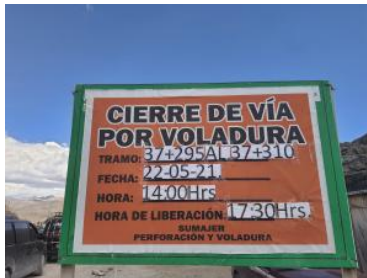
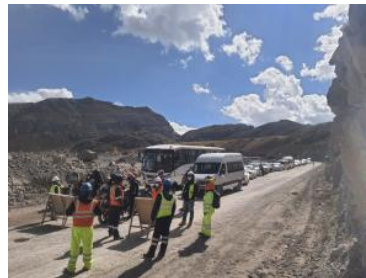
OBRA INICIAL (OI): TRAMO 2: CANTA - HUAYLLAY  
CANTERA DEL KM 37+350 LD

SE CONSTATÓ QUE SE REALIZAN TRABAJOS Y ACTIVIDADES EN LA CANTERA DEL KM 37+350 LD EN SU ETAPA DE VOLADURA CON LA PARTICIPACION DE SEIS OPERADORES, EQUIPO TRACKDRILL, EXCAVADORA SOBRE ORUGAS Y HERRAMIENTAS Y UN INGENIERO RESPONSABLE, PERSONAL DE CONTROL DE LA SUPERVISIÓN DE OBRA.

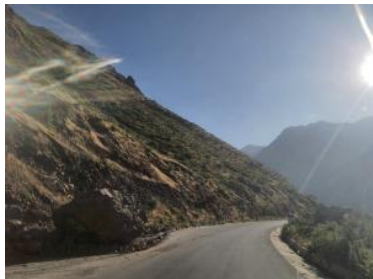
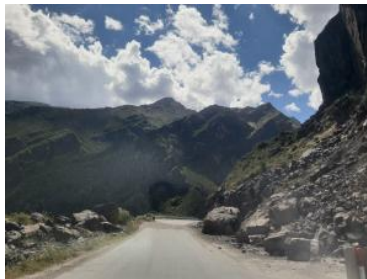
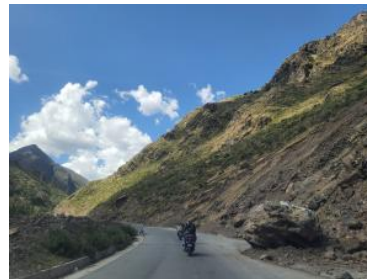
OBRA INICIAL (OI): TRAMO 2: CANTA - HUAYLLAY  
SECTOR ENTRE LAS PROGRESIVAS DEL KM 0+000 AL KM 20+000  
RIESGO DE CAIDAS DE ROCAS Y DERRUMBES

SE RECOMIENDA A LA ADMINISTRACIÓN DE CONTRATO DE OBRA, SOLICITAR TANTO A LA EMPRESA CONTRATISTA COMO A LA EMPRESA SUPERVISORA INFORMAR EL ESTADO SITUACIONAL DEL TRAMO DEL KM 0+000 AL KM 20+000 POR LA NECESIDAD DE MANTENER LA SEGURIDAD VIAL Y LA DURABILIDAD DE LA INFRAESTRUCTURA YA EXISTENTE (CUNETAS, CARPETA ASFALTICA), DADO QUE SE VIENEN GENERANDO DERRUMBES CON EL RIESGO DE CAIDAS DE ROCAS EN VARIOS SECTORES DEL TRAMO DEL KM 0+000 AL KM 20+000.

Se recomienda solicitar tanto a la empresa contratista como a la Supervisión el tratamiento para minimizar los riesgos de accidentes del tránsito vehicular por la causal de presencia de huecos y baches en el tramo del Km 25 al Km 35 y ocurrencia de derrumbes y deterioro del pavimento terminado por las denominadas fallas geológicas en el tramo del Km 0 al Km 20 del tramo Canta – Huayllay.

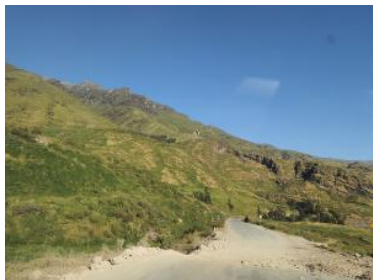
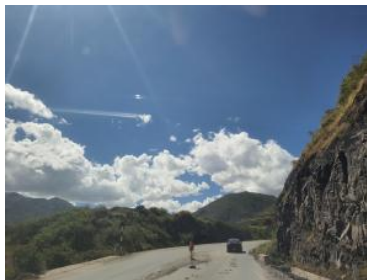
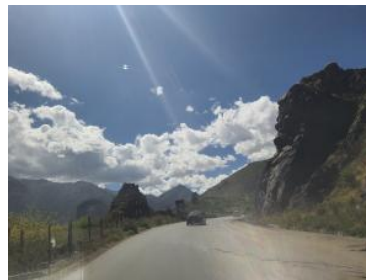
OBRA INICIAL (OI): TRAMO 2: CANTA - HUAYLLAY  
SECTOR ENTRE LAS PROGRESIVAS DEL KM 0+000 AL KM 20+000  
TRABAJOS REALIZADOS POR EL ANTERIOR CONTRATISTA

SE RECOMIENDA A LA ENTIDAD SOLICITAR CON PRIORIDAD TANTO A LA SUPERVISIÓN DE OBRA Y A LA EMPRESA CONTRATISTA CRBC PARA LA EVALUACIÓN DE PUNTOS CRITICOS DEL TRAMO DEL KM 0+000 AL KM 20+000 POR LA NECESIDAD DE MANTENER LA SEGURIDAD VIAL SOBRE LA INFRAESTRUCTURA YA EXISTENTE Y MANTENER LA TRANSITABILIDAD DE LA VIA, DADO QUE SE VIENEN GENERANDO DETERIOROS DE LA PLATAFORMA DE CARPETA ASFALTICA POR LAS SUPUESTAS FALLAS GEOLOGICAS EN VARIOS SECTORES DEL TRAMO DEL KM 0+000 AL KM 20+000, TRABAJOS EJECUTADOS POR EL ANTERIOR CONTRATISTA CONSORCIO VIAL HUAYLLAY EN SU PERIODO DE CONTRATO DEL 2015 – 2017.

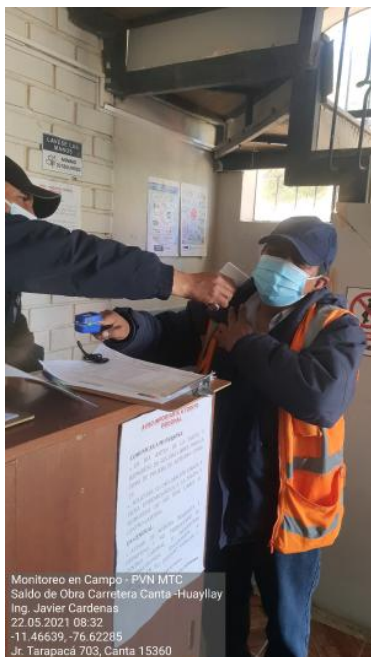
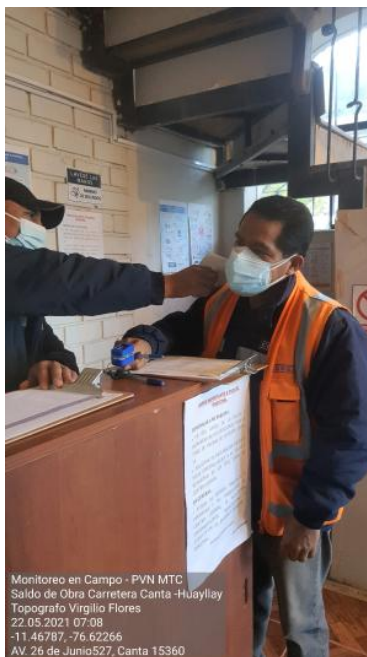
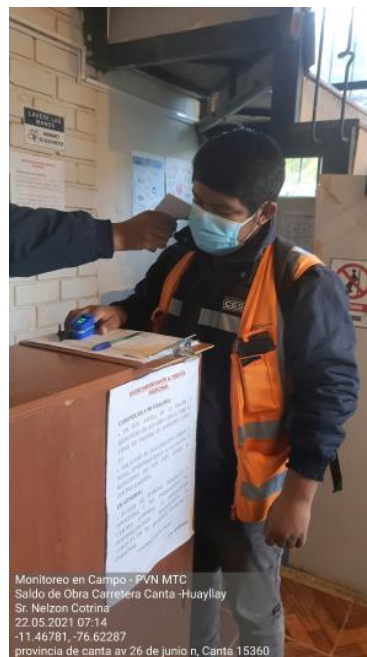
OBRA INICIAL (OI): TRAMO 2: CANTA - HUAYLLAY  
CONTROL DE RECURSOS E IMPLEMENTACIÓN DEL PLAN COVID -19 DE LA SUPERVISION DE OBRA CONSORCIO CESEL – CAL Y MAYOR

SE REALIZÓ LA VERIFICACIÓN DE RECURSOS Y LA IMPLEMENTACIÓN DEL PLAN COVID -19 DE LA SUPERVISION DE OBRA CONSORCIO CESEL – CAL Y MAYOR, DONDE SE CONSTATÓ EL CUMPLIMIENTO DE LAS MEDIDAS Y PROTOCOLOS SANITARIOS COMO DESINFECCION DE ROPA Y CALZADO, LAVADO Y SECADO DE MANOS, MEDICION Y CONTROL DE LA TEMPERATURA Y PULSO DEL PERSONAL.
