## BITACORA ELECTRÓNICA DE OBRA

### REGISTRO DE LA BITACORA Y FOTO DEL CUADERNO DE OBRA

<b>Confirma Bitacora:</b> Si	<b>Nro Informe:</b> 96	<b>Fecha Informe:</b> 24-05-2021	<b>Nombre De La Obra:</b> Carretera Chuquicara-Puente Quiroz – Tauca-Cabana-Huandoval-Pallasca, Tramo: Tauca- Pallasca	<b>Personal Encargado:</b> NATALY SUSI CABALLON PAUCAR
---------------------------------	---------------------------	-------------------------------------	---	---

INFORME DIARIO N°96-2021-MNT. TAUCA-PALLASCA/NSCP

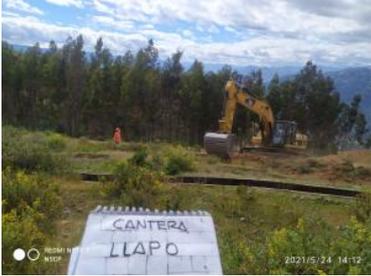
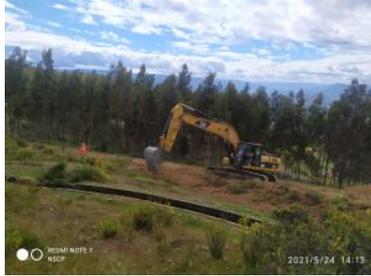
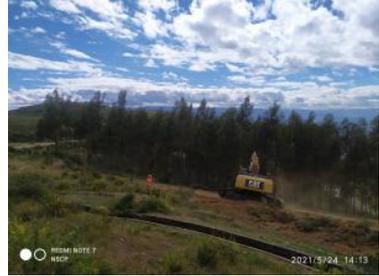
**Actividades:**  
EXTRACCIÓN Y APILADO DE MATERIAL PARA SUB BASE Y RELLENO EN LA CANTERA LLAPO UBICADO EN EL -0.63 KM.

**CDescripcion\_\_\_\_\_:**  
MO: 2 PERSONAL DE PISO, 1 OPERADOR, 2 VIGÍAS.  
EM: 1 EXCAVADORA SOBRE ORUGA.

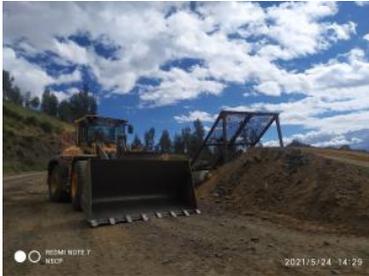
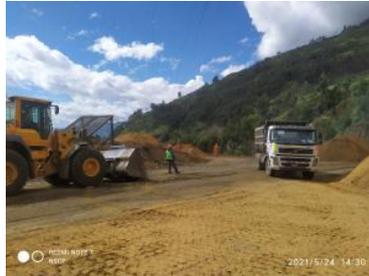
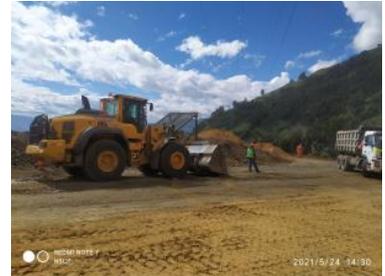
3

**Actividades:**  
 -ACOPIO PROVISIONAL KM 1+500.  
 -ÁREA DE ZARANDEO PARA OBTENER MATERIAL DE RELLENO Y OVER.

**CDescripcion** \_\_\_\_\_:  
 MO: 1 CONTROLADOR, 6 OPERADORES.  
 EM: 1 CARGADOR FRONTAL, 5 VOLQUETES.

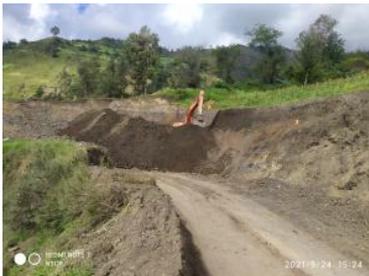
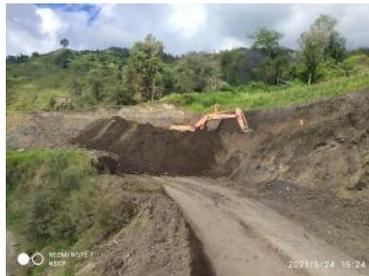
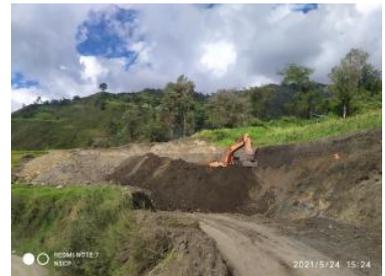
4

**Actividades:**  
 CORTE Y ELIMINACIÓN EN EL KM 6+940

**CDescripcion** \_\_\_\_\_:  
 MO: 1 PERSONAL DE PISO, 9 OPERADORES, 2 VIGÍAS.  
 EM: 1 EXCAVADORA SOBRE ORUGA, 8 VOLQUETES.

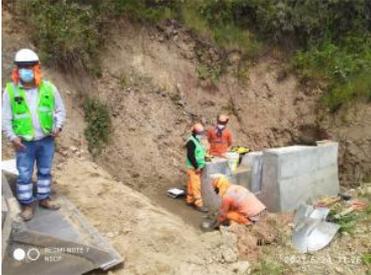
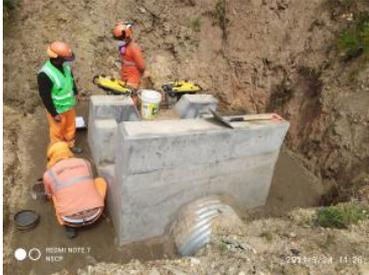
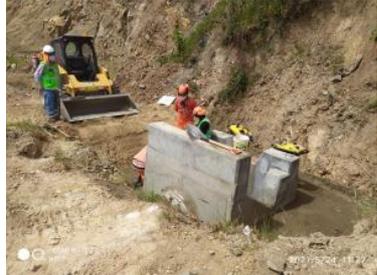
6

**Actividades:**  
RELLENO Y COMPACTADO DE CAJA RECEPTORA DE ALCANTARILLA TMC Ø 36" UBICADO EN EL KM 30+449.27

**CDescripcion:**  
MO: 1 TÉCNICO DE CONTROL DE CALIDAD, 2 AUXILIARES DE CONTROL DE CALIDAD (SUPERVISIÓN Y CONTRATISTA), 1 CAPATAZ, 2 PEONES, 1 OPERADOR, 2 VIGÍAS.  
EM: 2 VIBRO COMPACTADORES, 1 MINICARGADOR (BOBCAD), EQUIPO DE DENSIDAD DE CAMPO, HERRAMIENTAS MANUALES.

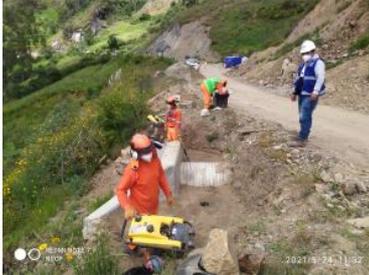
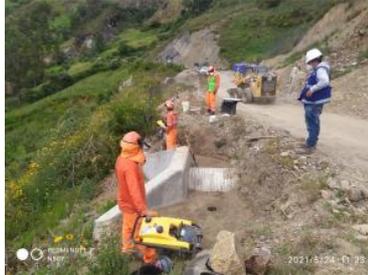
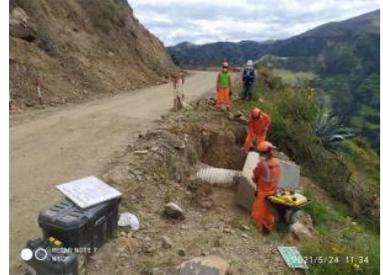
7

RELLENO Y COMPACTADO DE CABEZAL DE SALIDA DE ALCANTARILLA TMC  $\varnothing$  36" UBICADO EN EL KM 31+020

MO: 1 TÉCNICO DE CONTROL DE CALIDAD, 2 AUXILIARES DE CONTROL DE CALIDAD (SUPERVISIÓN Y CONTRATISTA), 1 CAPATAZ, 2 PEONES, 1 OPERADOR, 2 VIGÍAS.  
EM: 2 VIBRO COMPACTADORES, 1 MINICARGADOR (BOBCAD), EQUIPO DE DENSIDAD DE CAMPO, HERRAMIENTAS MANUALES.

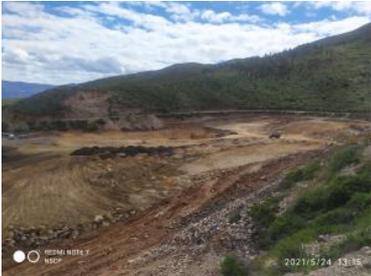
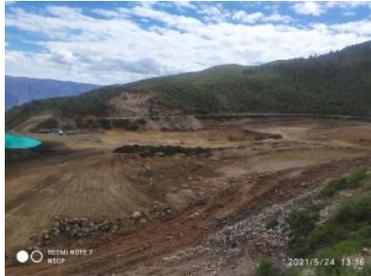
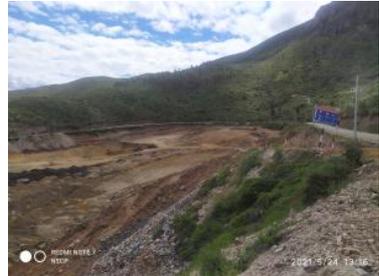
8

**Actividades:**  
EXTENDIDO DE MATERIAL, CONFORMACIÓN DE PLATAFORMA EN DME1 HUACHASPINA APROBADA EN EL ADICIONAL N° 01) UBICADO A -6.7 KM DEL INICIO DEL TRAMO KM 0+000.

**CDescripcion\_\_\_\_\_:**  
MO: 1 CONTROLADOR, 31 OPERADORES, 2 VIGÍAS.  
EM: 1 TRACTOR SOBRE ORUGA, 30 VOLQUETES, 2 LUMINARIAS.

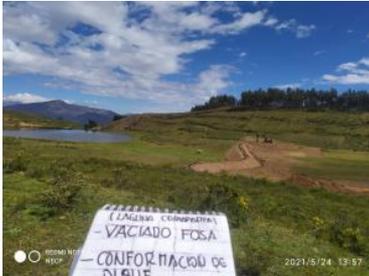
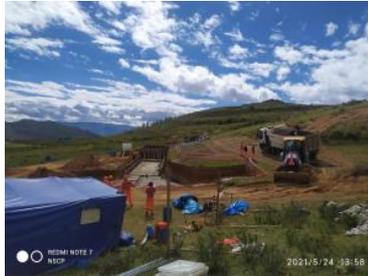
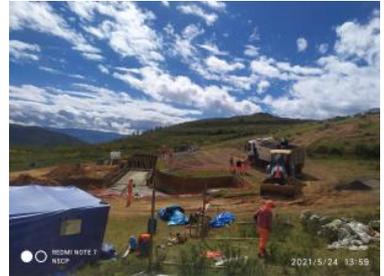
- Extracción y apilado de material para sub base y relleno en la cantera Llapo ubicado en el -0.63 km.
- Cantera Llapo, Laguna Cochapampa Área De Lavado (Propuesta por El Contratista). Vaciado de zapata para la fosa de lavado de Arena. Conformación de Dique, es necesario mencionar que estos trabajos se están realizando sin autorización de Supervisión.

**Actividades:**  
-VACIADO DE ZAPATA PARA FOSA DE LAVADO.  
-CONFORMACIÓN DE DIQUE EN LAGUNA COCHAPAMPA.

MO: 1 CAPATAZ, 2 OPERARIOS, 9 PEONES, 6 OPERADORES.  
EM: 1 EXCAVADORA SOBRE ORUGA, 1 CARGADOR FRONTAL, 3 VOLQUETES, 1 TANQUE CISTERNA.

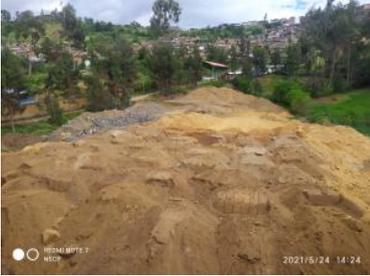
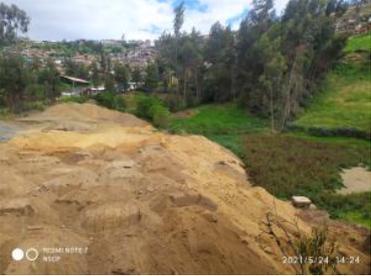
10

**Actividades:**  
ACOPIO PROVISIONAL EN DME N°16 UBICADO EN EL KM 00+500, DEL MATERIAL ZARANDEADO DEL ACOPIO KM 1+500 Y DEL MATERIAL CORTADO (DEL KM 4+150).

**CDescripcion\_\_\_\_\_:**  
MO: 1 CONTROLADOR, 8 OPERADORES.  
EM: 1 CARGADOR FRONTAL, 7 VOLQUETES.

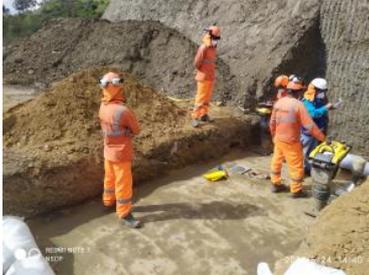
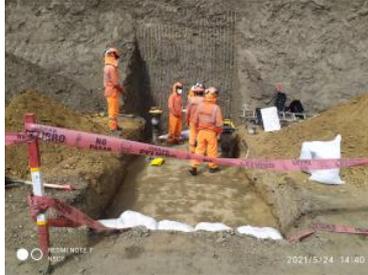
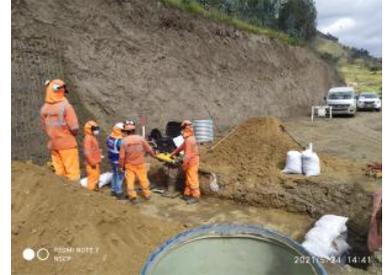
11

RELLENO Y COMPACTADO DE ALCANTARILLA TMC  $\varnothing$  36" UBICADA EN EL KM 2+440.

MO: 2 PEONES, 2 VIGIAS, 2 TÉCNICOS DE CONTROL DE CALIDAD (SUPERVISIÓN Y CONTRATISTA), 2 AUXILIARES DE CONTROL DE CALIDAD (SUPERVISIÓN Y CONTRATISTA),  
EM: 2 VIBRO COMPACTADORES, 1 MINICARGADOR (BOBCAD), EQUIPO DE DENSIDAD DE CAMPO, HERRAMIENTAS MANUALES.

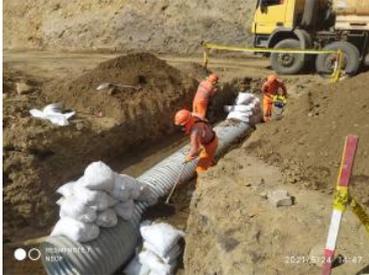
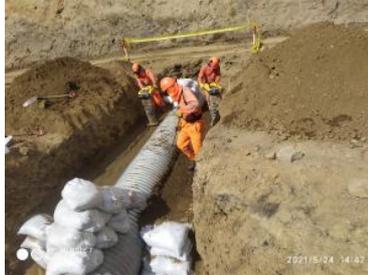
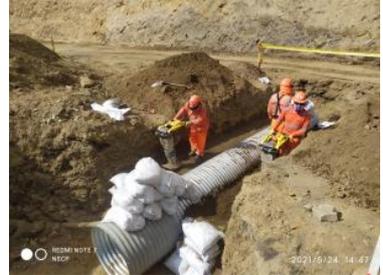
12

**Actividades:**  
RELLENO Y COMPACTADO LD DE ALCANTARILLA TMC ø 36" UBICADO EN EL KM 3+415.

**CDescripcion\_\_\_\_\_:**  
MO: 2 PEONES, 2 VIGIAS, 2 TÉCNICOS DE CONTROL DE CALIDAD (SUPERVISIÓN Y CONTRATISTA), 2 AUXILIARES DE CONTROL DE CALIDAD (SUPERVISIÓN Y CONTRATISTA),  
EM: 2 VIBRO COMPACTADORES, EQUIPO DE DENSIDAD DE CAMPO, HERRAMIENTAS MANUALES.

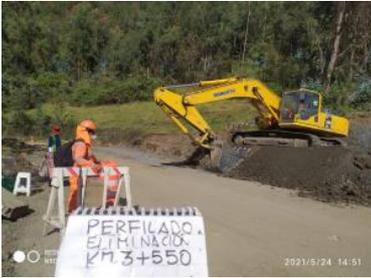
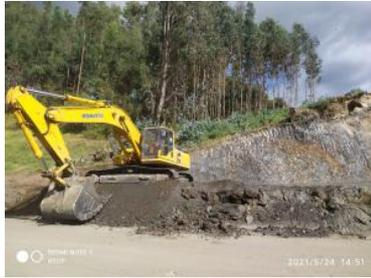
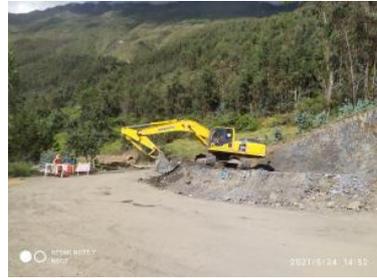
13

**Actividades:**  
PERFILADO Y ELIMINACIÓN EN EL KM 3+550

**CDescripcion\_\_\_\_\_:**  
MO: 1 CAPATAZ, 1 PERSONAL DE PISO, 2 VIGÍAS, 3 OPERADORES.  
EM: 1 EXCAVADORA SOBRE ORUGA, 2 VOLQUETES.  
-SUBCONTRATA : "BC"

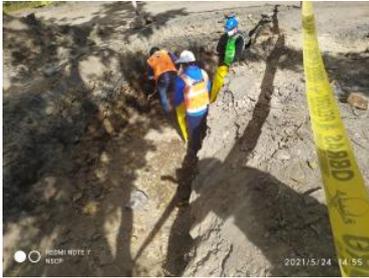
14

**Actividades:**  
EVALUACIÓN Y MUESTREO DE SUELO DE FUNDACIÓN ALCANTARILLA TMC 36 KM 3+579.72

**CDescripcion\_\_\_\_\_:**  
2 TÉCNICOS DE CONTROL DE CALIDAD SUPERVISIÓN Y CONTRATISTA, 1 AUXILIAR DE CONTROL CALIDAD DE CONTRATISTA

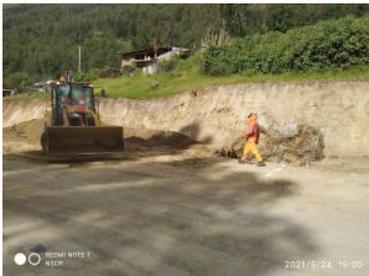
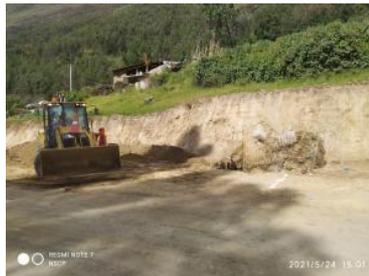
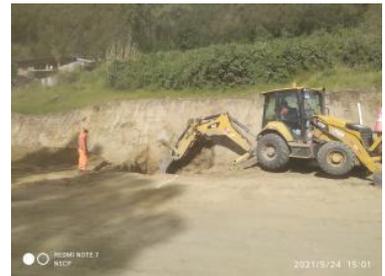
15

**Actividades:**  
EXCAVACIÓN LD PARA ALCANTARILLATMC ø 36" KM 3+816.

**CDescripcion\_\_\_\_\_:**  
MO: 1 CAPATAZ, 1 OPERADOR, 2 VIGÍAS.  
EM: 1 RETROEXCAVADORA.

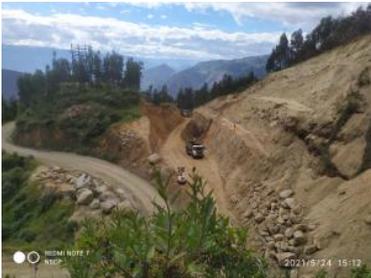
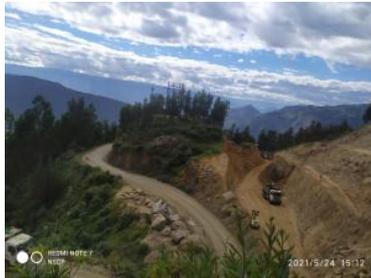
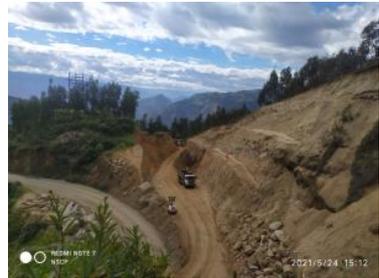
16

**Actividades:**  
CORTE Y ELIMINACIÓN EN EL KM 4+500.

**CDescripcion\_\_\_\_\_:**  
MO: 1 INGENIERO ASISTENTE, 1 CAPATAZ, 2 PERSONAL DE PISO, 13 OPERADORES, 2 VIGÍAS.  
EM: 1 EXCAVADORA SOBRE ORUGA, 11 VOLQUETES, 1 TRACTOR SOBRE ORUGA.  
- SUBCONTRATA "ENTREVÍAS"

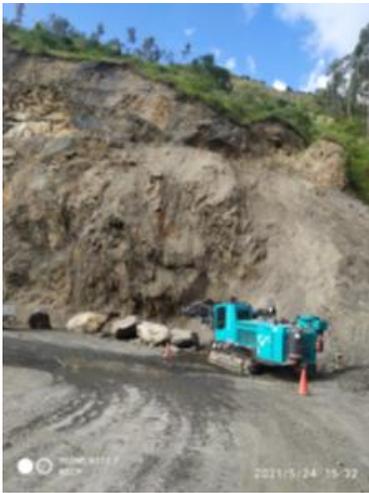
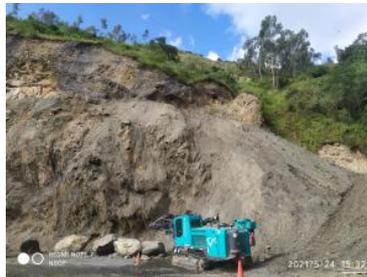
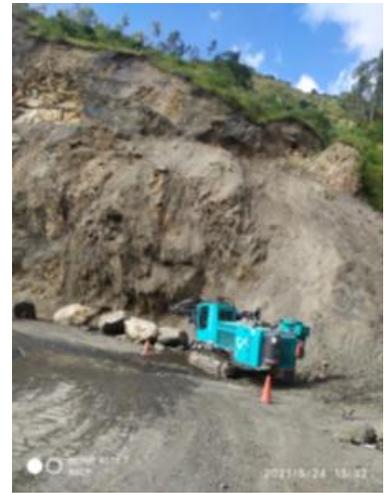
17

PERFORACIÓN KM EN EL 7+890

MO: 1 OPERADOR, 1 PERSONAL DE PISO, 2 VIGÍAS.  
EM: 1 ROCK DRILL.

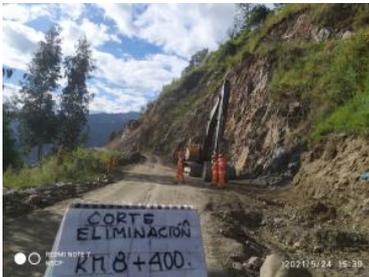
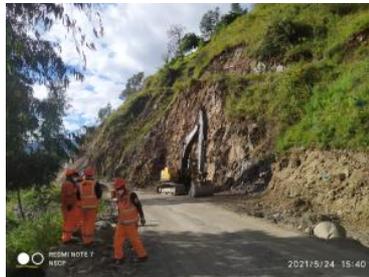
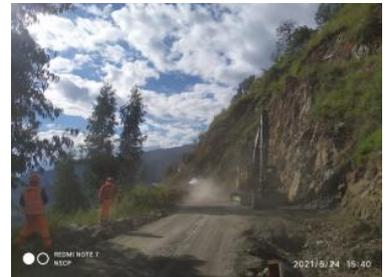
18

CORTE Y ELIMINACIÓN EN EL KM 8+400

MO: 1 PERSONAL DE PISO, 14 OPERADORES, 2 VIGÍAS.  
EM: 1 EXCAVADORA SOBRE ORUGA, 13 VOLQUETES.

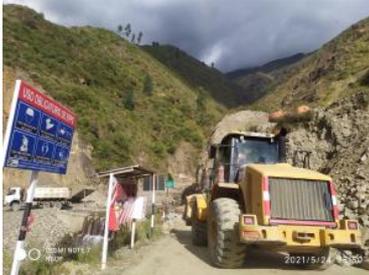
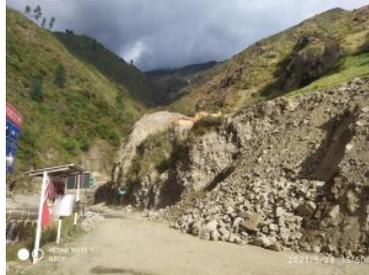
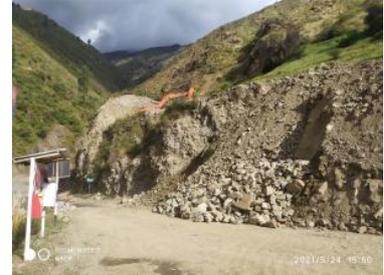
19

CORTE Y ELIMINACIÓN EN EL KM 11+130\_ KM 11+320.

MO: 1 INGENIERO ASISTENTE DE PRODUCCIÓN, 1 INGENIERO CONTROLADOR DE MAQUINARIA, 2 CAPATAZ, 2 PERSONAL DE PISO, 1 TOPOGRAFO, 10 OPERADORES.

EM: 8 VOLQUETES, 1 EXCAVADORAS SOBRE ORUGA, 1 ESTACIÓN TOTAL, 1 PRISMA, 1 CARGADOR FRONTAL.
