## BITACORA ELECTRÓNICA DE OBRA

SALDO DE OBRA INICIAL (OI): TRAMO 2: CANTA – HUAYLLAY DEL MEJORAMIENTO, REHABILITACIÓN Y CONSERVACIÓN POR NIVELES DE SERVICIO Y OPERACIÓN DEL CORREDOR VIAL, LIMA – CANTA – HUAYLLAY – DV. COCHAMARCA – EMP. PE 3N  
CONTRATISTA: CHINA ROAD AND BRIDGE CORPORATION SUCURSAL PERU (CONTRATO N° 103-2019-MTC/20)  
SUPERVISOR: CONSORCIO CESEL - CAL Y MAYOR (CONTRATO DE CONSULTORIA DE OBRA N° 077-2014-MTC/20)

## Panel Fotográfico de la Bitacora de Obras

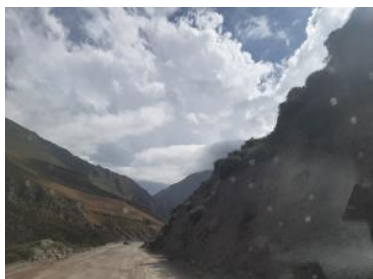
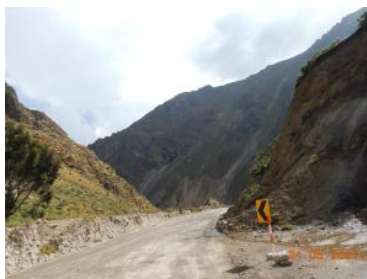
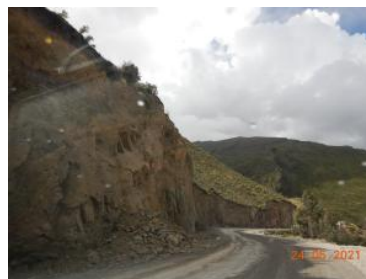
OBRA INICIAL (OI): TRAMO 2: CANTA - HUAYLLAY  
SECTOR ENTRE LAS PROGRESIVAS DEL KM 25+000 AL KM 35+000

SE RECOMIENDA A LA ADMINISTRACIÓN DEL CONTRATO DE OBRA DAR PRIORIDAD AL TRAMITE DE LA ADVERTENCIA ANTICIPADA N° 02 RELACIONADA A LAS ALTERNATIVAS PROPUESTAS TANTO DE LA SUPERVISIÓN COMO LA DEL CONTRATISTA PARA EL TRATAMIENTO DE LA BASE IMPRIMADA YA EXISTENTE DEL TRAMO DEL KM 25+000 AL KM 35+000, DADO QUE A LA FECHA SE MANTIENE EL DETERIORO POR SU ANTIGÜEDAD Y AFECTACIÓN DE LAS AGUAS SUPERFICIALES, GENERANDO UN RIESGO DE ACCIDENTES PARA EL TRANSITO VEHICULAR. ASIMISMO TENER EN CUENTA SOLICITAR A LA SUPERVISIÓN Y CONTRATISTA SU ESTADO SITUACIONAL POR EL RIESGO DE DERRUMBES Y CAIDAS DE ROCAS.

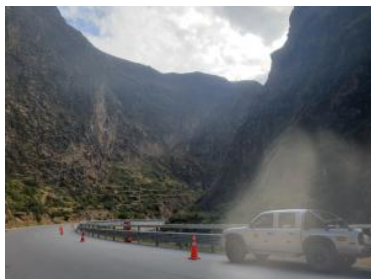
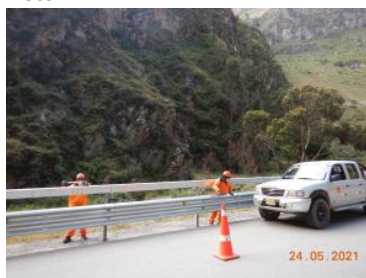
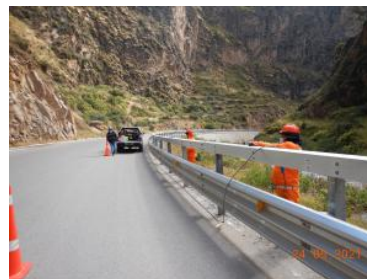
**PERÚ****Ministerio  
de Transportes  
y Comunicaciones****MINISTERIO DE TRANSPORTES Y COMUNICACIONES****Panel Fotográfico de la Bitacora de Obras****Personal Encargado:****M A N U E L J A V I E R  
FLORENCIO RADO****Nivel:****No Aplica****Fecha De Fotografia:****24-05-2021****Actividades:****OBRA INICIAL (OI): TRAMO 2: CANTA - HUAYLLAY  
SECTOR ENTRE LAS PROGRESIVAS DEL KM 19+200  
BARRERA DE SEGURIDAD BORDE LATERAL (Hincado)****CDescripcion\_\_\_\_\_:****SE CONSTATÓ QUE SE REALIZAN TRABAJOS Y ACTIVIDADES DE BARRERA DE  
SEGURIDAD BORDE LATERAL (HINCADO) ENTRE LAS PROGRESIVAS DEL KM  
19+200 CON TRES TRABAJADORES Y UNA CAMIONETA PICK UP.****Foto1:**

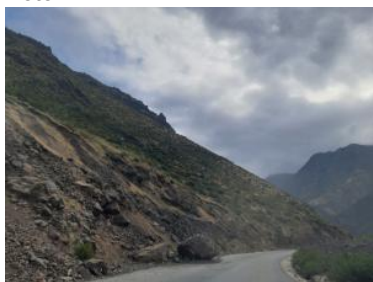
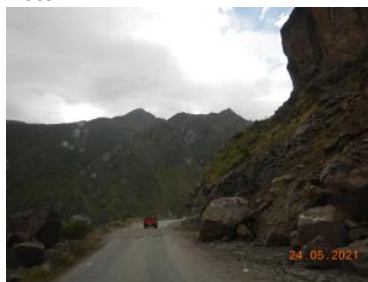
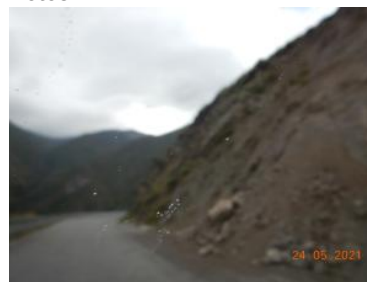
OBRA INICIAL (OI): TRAMO 2: CANTA - HUAYLLAY  
SECTOR ENTRE LAS PROGRESIVAS DEL KM 0+000 AL KM 20+000  
RIESGO DE CAIDAS DE ROCAS Y DERRUMBES

SE RECOMIENDA A LA ADMINISTRACIÓN DE CONTRATO DE OBRA, SOLICITAR TANTO A LA EMPRESA CONTRATISTA COMO A LA EMPRESA SUPERVISORA INFORMAR EL ESTADO SITUACIONAL DEL TRAMO DEL KM 0+000 AL KM 20+000 POR LA NECESIDAD DE MANTENER LA SEGURIDAD VIAL Y LA DURABILIDAD DE LA INFRAESTRUCTURA YA EXISTENTE (CUNETAS, CARPETA ASFALTICA), DADO QUE SE VIENEN GENERANDO DERRUMBES CON EL RIESGO DE CAIDAS DE ROCAS EN VARIOS SECTORES DEL TRAMO DEL KM 0+000 AL KM 20+000.

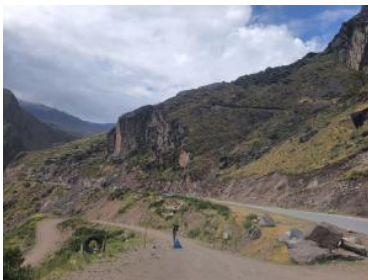
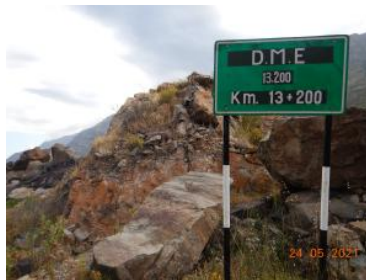
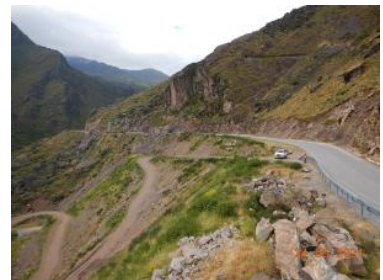
**Actividades:**OBRA INICIAL (OI): TRAMO 2: CANTA – HUAYLLAY  
DME ENTRE LAS PROGRESIVA DEL KM 13+200**CDescripcion**\_\_\_\_\_:

SE RECOMIENDA A LA ADMINISTRACIÓN DEL CONTRATO DE OBRA PRIORIZAR LA REITERACIÓN AL GOBIERNO REGIONAL DE LIMA POR EL ASUNTO DE INTERFERENCIA DE SUS PROYECTOS EN EL SECTOR DEL KM 13+200 QUE FORMA PARTE DE UN DME Y QUE FUE DESTINADO OPORTUNAMENTE PARA SU USO PARA LA CARRETERA CANTA – HUAYLLAY. SE NECESITA LA RESPUESTA DE LA ENTIDAD REGIONAL PARA NO TENER IMPEDIMENTOS DEL USO DEL DME KM 13+200 PARA LA EJECUCIÓN DE LA OBRA DE LA CARRETERA CANTA-HUAYLLAY, TOMANDO COMO REFERENCIA LA INFORMACIÓN VERBAL RECIBIDA DEL ESPECIALISTA EN IMPACTO AMBIENTAL DE OBRAS VIALES DE LA SUPERVISIÓN DE OBRA

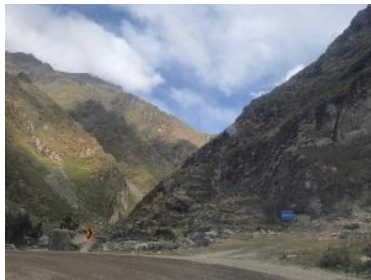
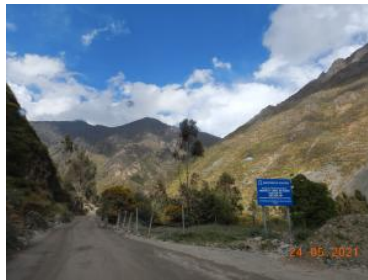
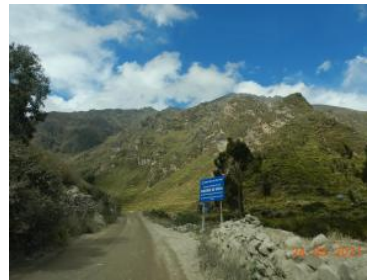
SE RECOMIENDA A LA ADMINISTRACIÓN DEL CONTRATO DE OBRA REITERAR A LA DIRECCIÓN DE DERECHO DE VIA EL ESTADO SITUACIONAL DE LA AUTORIZACIÓN POR EL ASUNTO DE ARQUEOLOGIA PARA INICIAR LOS TRABAJOS PROGRAMADOS DE LA EJECUCIÓN DE OBRA SEGÚN EXPEDIENTE TECNICO EN EL SECTOR APROXIMADAMENTE ENTRE LAS PROGRESIVAS DEL KM 21+000 AL KM 25+000.

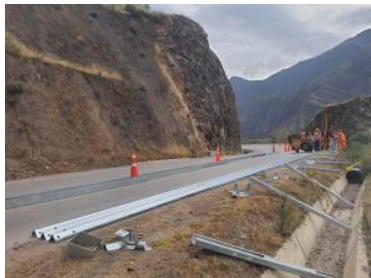
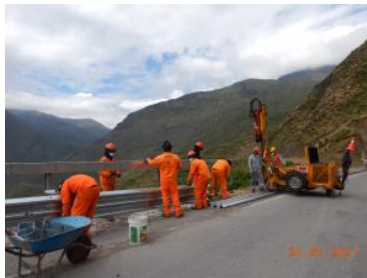
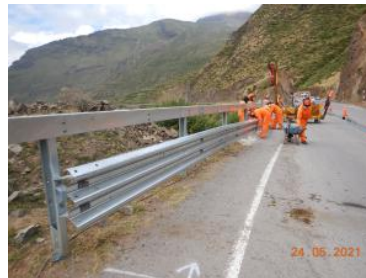
OBRA INICIAL (OI): TRAMO 2: CANTA - HUAYLLAY  
SECTOR ENTRE LAS PROGRESIVAS DEL KM 10+580  
BARRERA DE SEGURIDAD BORDE LATERAL (Hincado)

SE CONSTATÓ QUE SE REALIZAN TRABAJOS Y ACTIVIDADES DE BARRERA DE SEGURIDAD BORDE LATERAL (HINCADO) ENTRE LAS PROGRESIVAS DEL KM 10+580 CON UN EQUIPO PARA HINCADO CON SU OPERADOR, SIETE TRABAJADORES Y DOS VIGIAS.

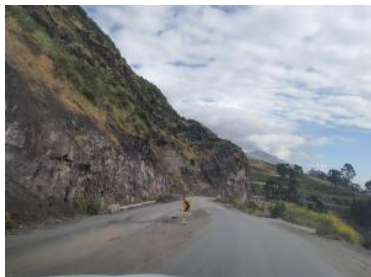
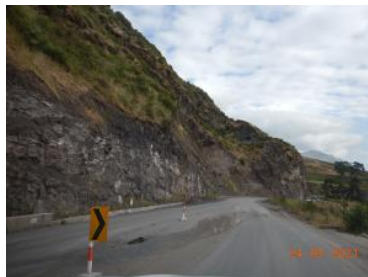
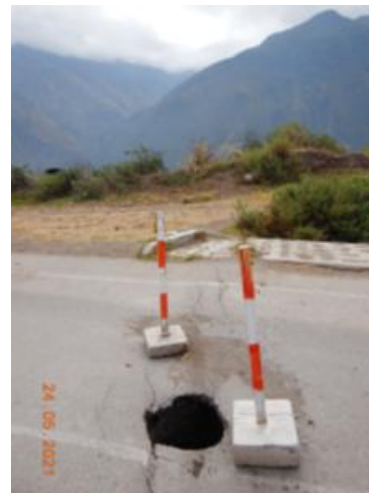
OBRA INICIAL (OI): TRAMO 2: CANTA - HUAYLLAY  
SECTOR ENTRE LAS PROGRESIVAS DEL KM 0+000 AL KM 20+000  
TRABAJOS REALIZADOS POR EL ANTERIOR CONTRATISTA

SE RECOMIENDA A LA ENTIDAD SOLICITAR CON PRIORIDAD TANTO A LA SUPERVISIÓN DE OBRA Y A LA EMPRESA CONTRATISTA CRBC PARA LA EVALUACIÓN DE PUNTOS CRITICOS DEL TRAMO DEL KM 0+000 AL KM 20+000 POR LA NECESIDAD DE MANTENER LA SEGURIDAD VIAL SOBRE LA INFRAESTRUCTURA YA EXISTENTE Y MANTENER LA TRANSITABILIDAD DE LA VIA, DADO QUE SE VIENEN GENERANDO DETERIOROS DE LA PLATAFORMA DE CARPETA ASFALTICA POR LAS SUPUESTAS FALLAS GEOLOGICAS EN VARIOS SECTORES DEL TRAMO DEL KM 0+000 AL KM 20+000, TRABAJOS EJECUTADOS POR EL ANTERIOR CONTRATISTA CONSORCIO VIAL HUAYLLAY EN SU PERIODO DE CONTRATO DEL 2015 – 2017.
