MINISTERIO DE TRANSPORTES Y COMUNICACIONES

BITACORA ELECTRÓNICA DE OBRA

Confirma Bitacora: Si	Nro Informe: 97	Fecha Informe: 25-05-2021	Nombre De La Obra: Carretera Chuquicara-Puente Quiroz – Tauca-Cabana-Huandoval-Pallasca, Tramo: Tauca- Pallasca	Personal Encargado: NATALY SUSI CABALLON PAUCAR
---------------------------------	---------------------------	-------------------------------------	---	---

INFORME DIARIO N°97-2021-MNT. TAUCA-PALLASCA/NSCP

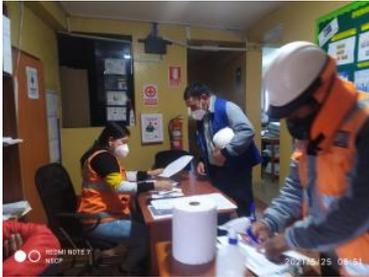
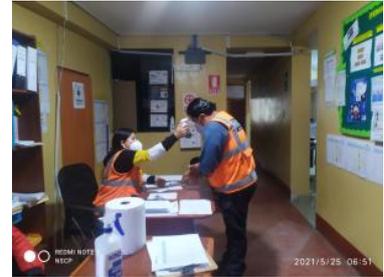
-CONTROL DE TEMPERATURA, RELLENADO DE FICHA DE SINTOMATOLOGÍA COVID Y DESINFECCIÓN DE MANOS DEL PERSONAL DE SUPERVISIÓN ANTES REALIZAR SUS ACTIVIDADES.

-SE APRECIA A LA ENFERMERA Y AL ESPECIALISTA DE SEGURIDAD TOMANDO LA TEMPERATURA A LOS COLABORADORES DE SUPERVISIÓN ANTES DE REALIZAR SUS ACTIVIDADES.

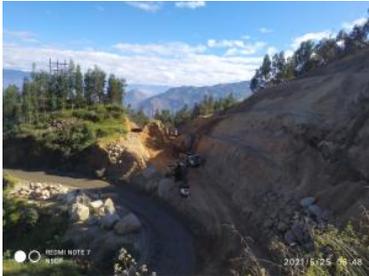
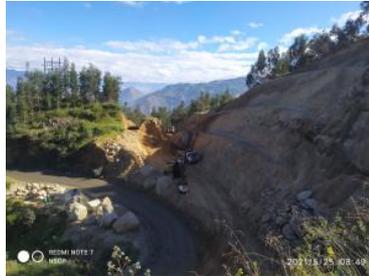
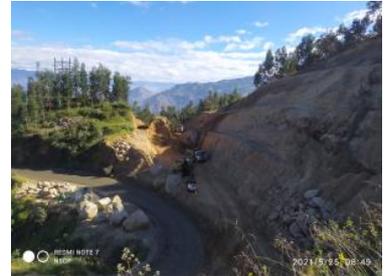
Actividades:
CORTE Y ELIMINACIÓN EN EL KM 4+500 - KM 4+650.

MO: 1 INGENIERO ASISTENTE, 1 CAPATAZ, 2 PERSONAL DE PISO, 13 OPERADORES, 2 VIGÍAS.

EM: 1 EXCAVADORA SOBRE ORUGA, 7 VOLQUETES, 1 TRACTOR SOBRE ORUGA.
- SUBCONTRATA "ENTREVÍAS"

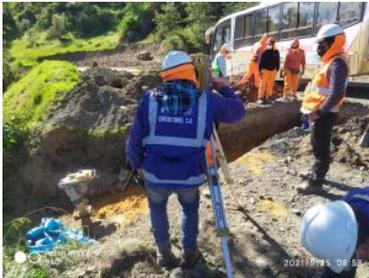
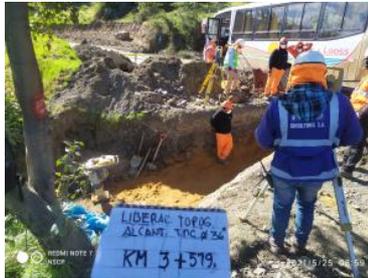
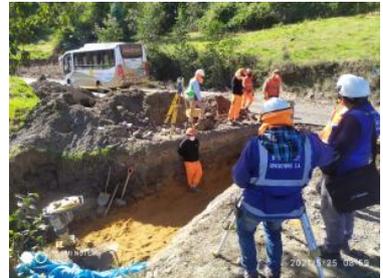
Actividades:
LIBERACIÓN DE TOPOGRAFÍA PARA INSTALACIÓN, RELLENO Y COMPACTADO DE ALCANTARILLA TMC \varnothing 36" UBICADO EN EL KM 3+579

CDescripcion:
MO: 2 TOPÓGRAFOS (SUPERVISIÓN Y CONTRATISTA), 1 NIVELADOR DE SUPERVISIÓN, 6 AUXILIARES (2 SUPERVISIÓN 4 CONTRATISTA), 1 CAPATAZ, 3 PEONES.
EM: 2 ESTACIONES TOTALES, 4 PRISMAS.

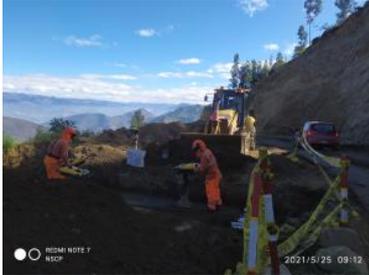
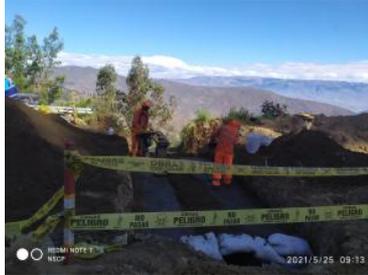
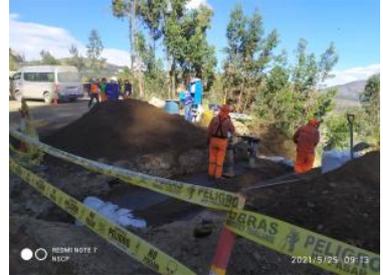
RELLENO Y COMPACTADO LD DE ALCANTARILLA TMC ø 36" UBICADO EN EL KM 3+415.

MO: 2 PEONES, 2 VIGIAS, 2 TÉCNICOS DE CONTROL DE CALIDAD (SUPERVISIÓN Y CONTRATISTA), 2 AUXILIARES DE CONTROL DE CALIDAD (SUPERVISIÓN Y CONTRATISTA), 1 OPERADOR.
EM: 2 VIBRO COMPACTADORES, EQUIPO DE DENSIDAD DE CAMPO, 1 RETROEXCAVADORA, HERRAMIENTAS MANUALES.

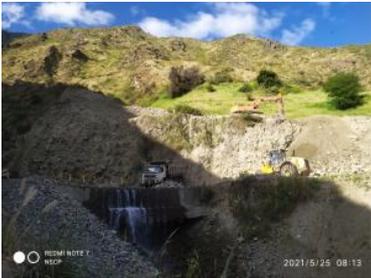
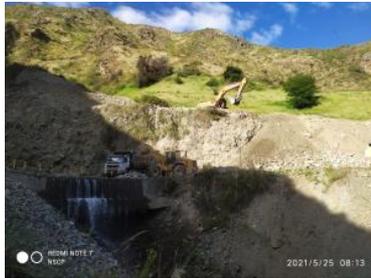
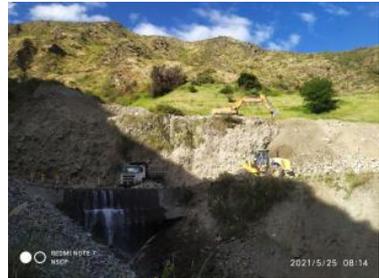
Actividades:
CORTE Y ELIMINACIÓN EN EL KM 11+320.

CDescripcion _____:
MO: INGENIERO ASISTENTE DE PRODUCCIÓN, 1 INGENIERO CONTROLADOR DE MAQUINARIA, 2 CAPATAZ, 2 PERSONAL DE PISO, 1 TOPOGRAFO, 11 OPERADORES, 1 PREVENCIÓNISTA.
EN: 1 EXCAVADORA SOBRE ORUGA, 1 CARGADOR FRONTAL, 9 VOLQUETES, 1 ESTACIÓN TOTAL, 1 PRISMA.

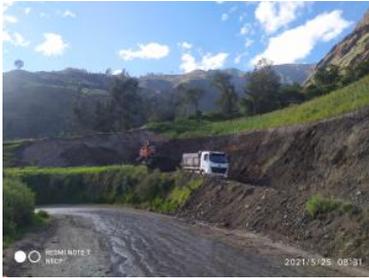
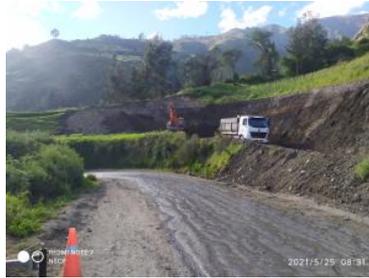
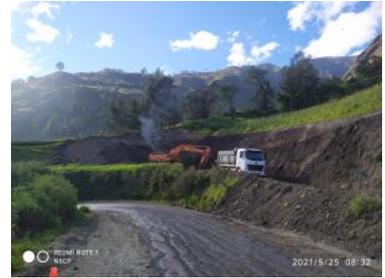
Actividades:
 CORTE Y ELIMINACIÓN KM 6+940

CDescripcion_____:
 MO: 1 PERSONAL DE PISO, 8 OPERADORES, 2 VIGÍAS.
 EM: 1 EXCAVADORA SOBRE ORUGA, 7 VOLQUETES.

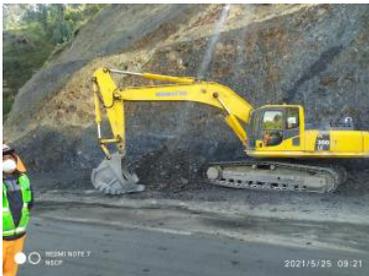
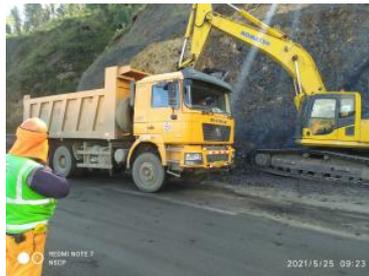
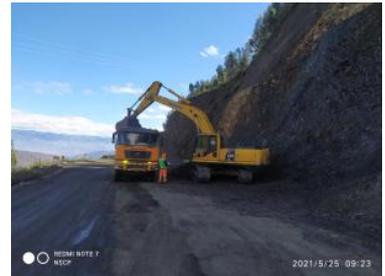
Actividades:
 PERFILADO EN EL KM 2+040 - KM 2+060.

CDescripcion_____:
 MO: 1 CAPATAZ, 1 PERSONAL DE PISO, 2 OPERADORES, 2 VIGÍAS.
 EM: 1 EXCAVADORA SOBRE ORUGA, 1 VOLQUETE.

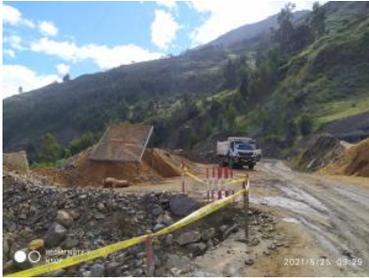
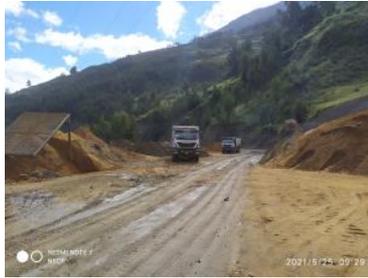
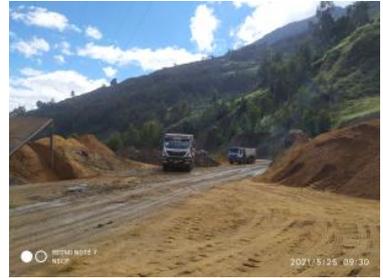
Actividades:
-ACOPIO PROVISIONAL KM 1+500.
-ÁREA DE ZARANDEO PARA OBTENER MATERIAL DE RELLENO Y OVER.

CDescripcion_____:
MO: 1 CAPATAZ, 1 CONTROLADOR, 3 OPERADORES.
EM: 1 CARGADOR FRONTAL, 2 VOLQUETES.

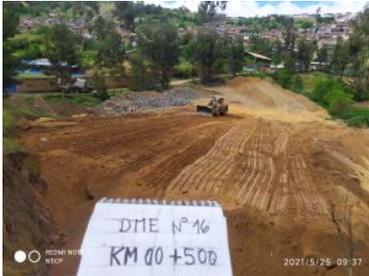
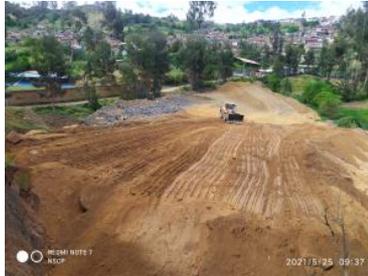
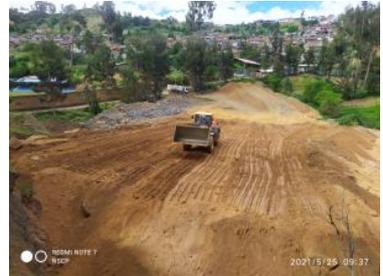
ACOPIO PROVISIONAL EN DME N°16 UBICADO EN EL KM 00+500, DEL MATERIAL ZARANDEADO DEL ACOPIO KM 1+500 Y DEL MATERIAL CORTADO (DEL KM 4+150).

9 MO: 1 CONTROLADOR, 8 OPERADORES.
EM: 1 CARGADOR FRONTAL, 7 VOLQUETES.

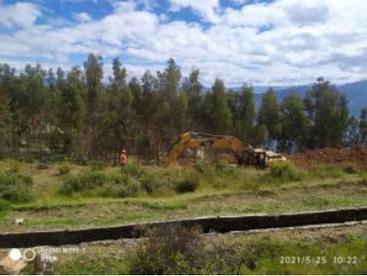
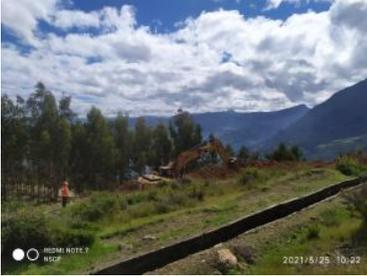
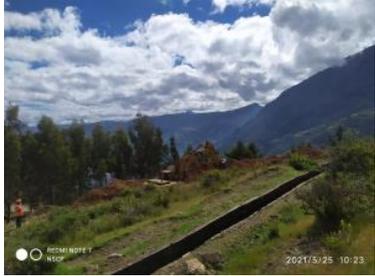
Actividades:
EXTRACCIÓN Y APILADO DE MATERIAL PARA SUB BASE Y RELLENO EN LA CANTERA LLAPO UBICADO EN EL -0.63 KM.

CDescripcion_____:
MO: 1 CAPATAZ, 2 PERSONAL DE PISO, 1 OPERADOR, 2 VIGÍAS.
EM: 1 EXCAVADORA SOBRE ORUGA.

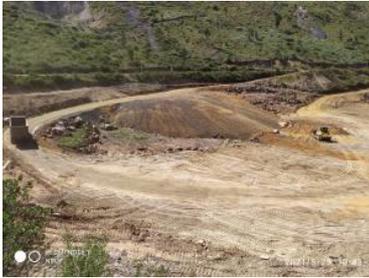
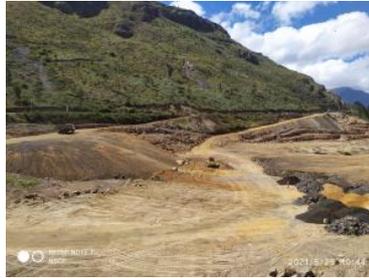
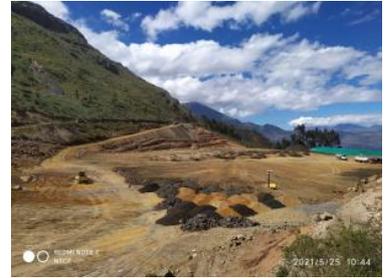
EXTENDIDO DE MATERIAL, CONFORMACIÓN DE PLATAFORMA EN DME1 HUACHASPINA APROBADA EN EL ADICIONAL N° 01) UBICADO A -6.7 KM DEL INICIO DEL TRAMO KM 0+000.

MO: 1 CONTROLADOR, 31 OPERADORES, 2 VIGÍAS.
EM: 1 TRACTOR SOBRE ORUGA, 30 VOLQUETES, 2 LUMINARIAS.

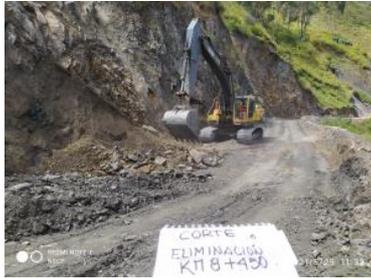
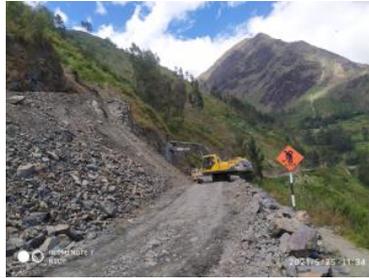
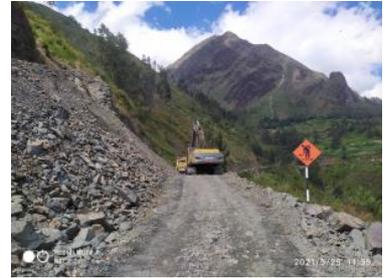
Actividades:
 CORTE Y ELIMINACIÓN EN EL KM 8+450.

CDescripcion_____:
 MO: 1 OFICIAL, 1 PERSONAL DE PÍSO, 8 OPERADORES, 2 VIGÍAS.
 EM: 1 TRACTOR SOBRE ORUGA, 7 VOLQUETES.

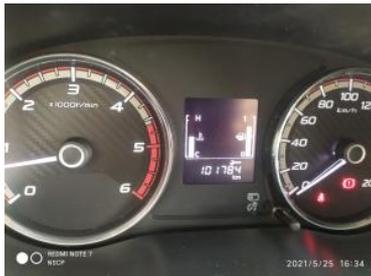
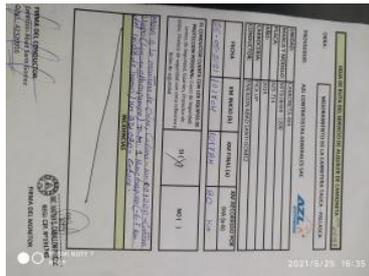
Actividades:
 CONTROL DEL KILOMETRAJE DE LA CAMIONETA.

CDescripcion_____:
 CONTROL DEL KILOMETRAJE DE LA CAMIONETA PARA LOS TRABAJOS DE MONITOREO

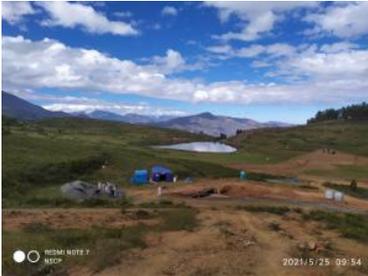
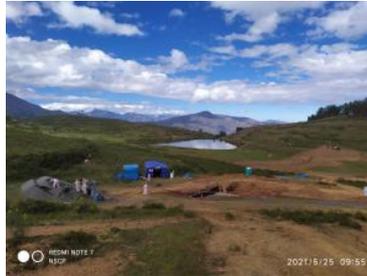
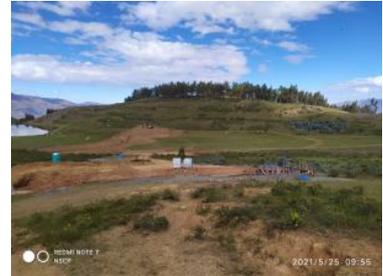
- Cantera Llapo, Laguna Cochapampa Área De Lavado (Propuesta por El Contratista). Vaciado de zapata para la fosa de lavado de Arena. Conformación de Dique, es necesario mencionar que estos trabajos se están realizando sin autorización de Supervisión.

-VACIADO DE ZAPATA PARA FOSA DE LAVADO.
-CONFORMACIÓN DE DIQUE EN LAGUNA COCHAPAMPA.

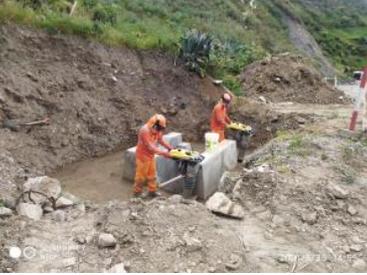
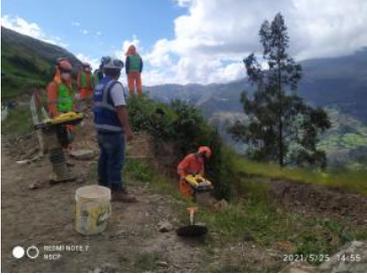
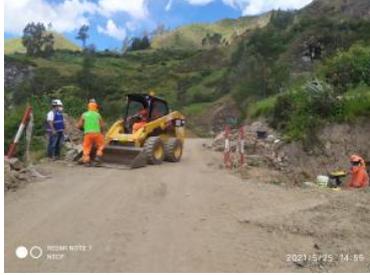
Actividades:
RELLENO Y COMPACTADO DE CAJA RECEPTORA Y CABEZAL DE SALIDA DE ALCANTARILLA TMC ø 36"UBICADO EN EL KM 31+180

CDescripcion_____:
MO: 1 TÉCNICO DE CONTROL DE CALIDAD, 2 AUXILIARES DE CONTROL DE CALIDAD (SUPERVISIÓN Y CONTRATISTA), 1 CAPATAZ, 2 PEONES, 1 OPERADOR, 2 VIGÍAS.
EM: 2 VIBRO COMPACTADORES, 1 MINICARGADOR (BOBCAD), EQUIPO DE DENSIDAD DE CAMPO, HERRAMIENTAS MANUALES.

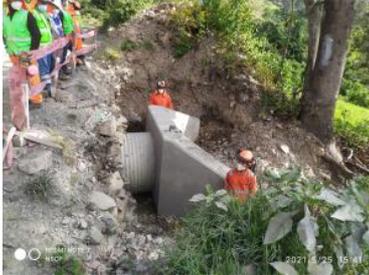
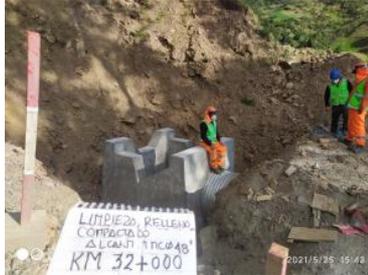
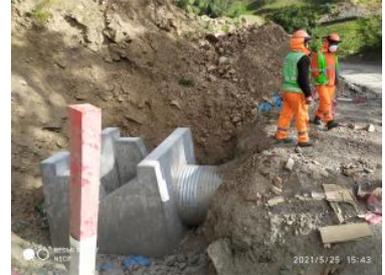
LIMPIEZA, RELLENO Y COMPACTADO DE CAJA RECEPTORA Y CABEZAL DE SALIDA DE ALCANTARILLA TMC \varnothing 48" KM 32+000

MO: 1 TÉCNICO DE CONTROL DE CALIDAD, 2 AUXILIARES DE CONTROL DE CALIDAD (SUPERVISIÓN Y CONTRATISTA), 1 CAPATAZ, 2 PEONES, 1 OPERADOR, 2 VIGÍAS.
EM: 2 VIBRO COMPACTADORES, 1 MINICARGADOR (BOBCAD), EQUIPO DE DENSIDAD DE CAMPO, HERRAMIENTAS MANUALES.
