## BITACORA ELECTRÓNICA DE OBRA

### REGISTRO DE LA BITACORA Y FOTO DEL CUADERNO DE OBRA

| Si | 144 | 25-05-2021 | Corredor vial Lima-Canta-<br>Huayllay-Dv. Cochamarca-<br>Emp. PE 3N Obras de<br>Rehabilitación y Mejoramiento | M A N U E L J A V I E R<br>FLORENCIO RADO |

SALDO DE OBRA INICIAL (OI): TRAMO 2: CANTA – HUAYLLAY DEL MEJORAMIENTO, REHABILITACIÓN Y CONSERVACIÓN POR NIVELES DE SERVICIO Y OPERACIÓN DEL CORREDOR VIAL, LIMA – CANTA – HUAYLLAY – DV. COCHAMARCA – EMP. PE 3N  
CONTRATISTA: CHINA ROAD AND BRIDGE CORPORATION SUCURSAL PERU (CONTRATO N° 103-2019-MTC/20)  
SUPERVISOR: CONSORCIO CESEL - CAL Y MAYOR (CONTRATO DE CONSULTORIA DE OBRA N° 077-2014-MTC/20)

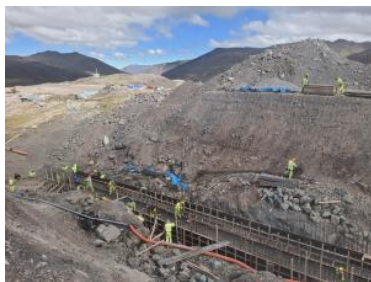
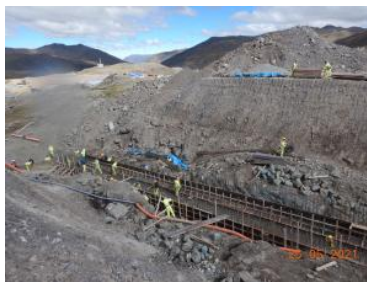
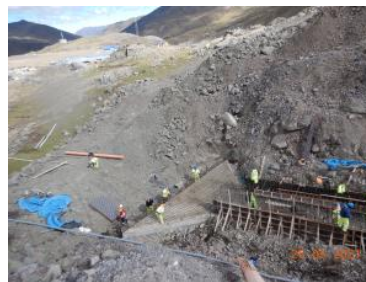
**PERÚ****Ministerio  
de Transportes  
y Comunicaciones****MINISTERIO DE TRANSPORTES Y COMUNICACIONES****Panel Fotográfico de la Bitacora de Obras****Personal Encargado:****M A N U E L J A V I E R  
FLORENCIO RADO****Nivel:****No Aplica****Fecha De Fotografia:****25-05-2021****Actividades:****OBRA INICIAL (OI): TRAMO 2: CANTA - HUAYLLAY  
SECTOR ENTRE LAS PROGRESIVAS DEL KM 35+662  
ENCOFRADO PARA ALCANTARILLA MCA****CDescripcion\_\_\_\_\_:****SE CONSTATÓ LA EJECUCIÓN DE TRABAJOS Y ACTIVIDADES DE ENCOFRADO  
PARA ALCANTARILLA MCA LOCALIZADA ENTRE LAS PROGRESIVAS DEL KM  
35+662 CON LA PARTICIPACIÓN DE DIECISIETE TRABAJADORES, UTILIZACIÓN  
DE MATERIALES Y HERRAMIENTAS MANUALES Y UN CAPATAZ.****Foto1:**

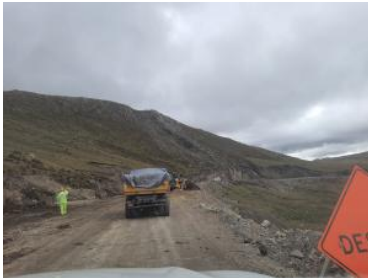
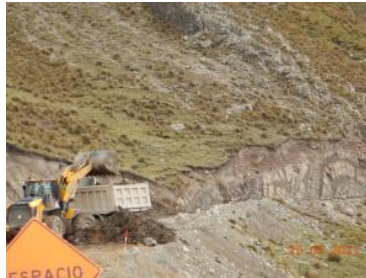
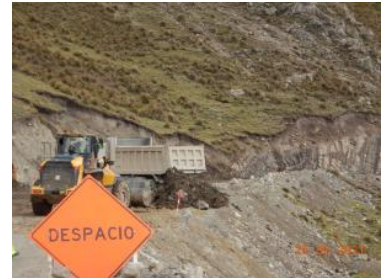
**PERÚ****Ministerio  
de Transportes  
y Comunicaciones****MINISTERIO DE TRANSPORTES Y COMUNICACIONES****Panel Fotográfico de la Bitacora de Obras****Personal Encargado:****M A N U E L J A V I E R  
FLORENCIO RADO****Nivel:****No Aplica****Fecha De Fotografia:****25-05-2021****Actividades:****OBRA INICIAL (OI): TRAMO 2: CANTA - HUAYLLAY  
SECTOR ENTRE LAS PROGRESIVAS DEL KM 53+200  
CARGIO PARA ELIMINACIÓN DE MATERIAL EXCEDENTE****CDescripcion\_\_\_\_\_:****SE CONSTATÓ LA EJECUCIÓN DE TRABAJOS Y ACTIVIDADES DE CARGIO PARA  
ELIMINACIÓN DE MATERIAL EXCEDENTE ENTRE LAS PROGRESIVAS DEL KM  
53+200, CON LA PARTICIPACION DE UN TRABAJADOR, UN CARGADOR FRONTAL  
Y CAMIONES VOLQUETES CON SUS OPERADORES, DOS VIGIAS****Foto1:**

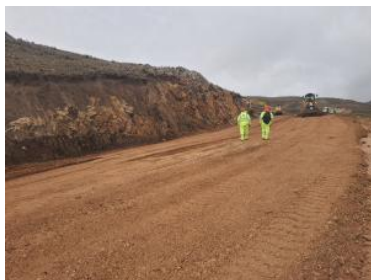
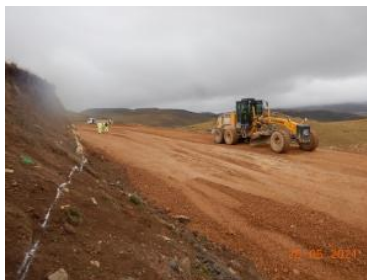
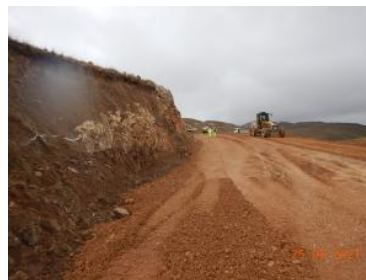
**Personal Encargado:****M A N U E L J A V I E R  
FLORENCIO RADO****Nivel:****No Aplica****Fecha De Fotografia:****25-05-2021****Actividades:****OBRA INICIAL (OI): TRAMO 2: CANTA - HUAYLLAY  
SECTOR ENTRE LAS PROGRESIVAS DEL KM 67+200  
TERRAPLENES****CDescripcion\_\_\_\_\_:****SE CONSTATÓ LA EJECUCIÓN DE ACTIVIDADES PARA LA CONFORMACIÓN DE  
TERRAPLENES ENTRE LAS PROGRESIVAS DEL KM 67+200, CON LA  
PARTICIPACIÓN DE DOS TRABAJADORES, UNA MOTONIVELADORA Y UN  
RODILLO LISO VIBRATORIO Y DOS VIGÍAS.****Foto1:**

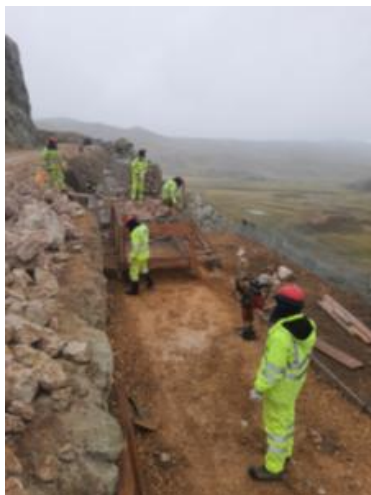
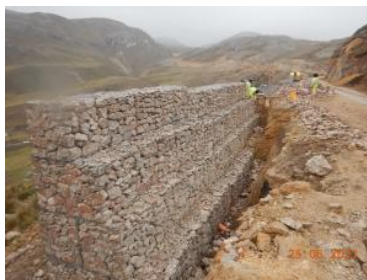
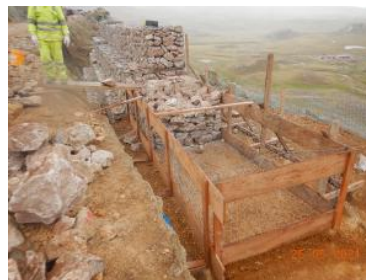
OBRA INICIAL (OI): TRAMO 2: CANTA - HUAYLLAY  
SECTOR ENTRE LAS PROGRESIVAS DEL KM 70+242 AL KM 70+377  
GAVIÓN TIPO CAJA

SE CONSTATÓ QUE SE REALIZAN TRABAJOS Y ACTIVIDADES PARA LA PARTIDA  
DE GAVIÓN TIPO CAJA ENTRE LAS PROGRESIVAS DEL KM 70+242 AL KM 70+377  
CON CINCO TRABAJADORES CON SUS HERRAMIENTAS, EQUIPOS Y  
MATERIALES.

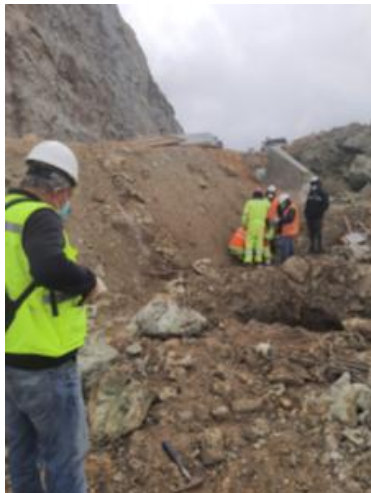
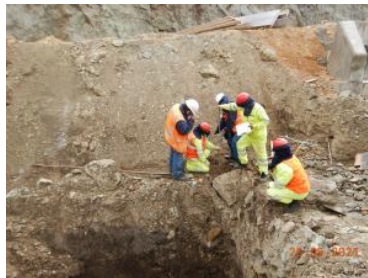
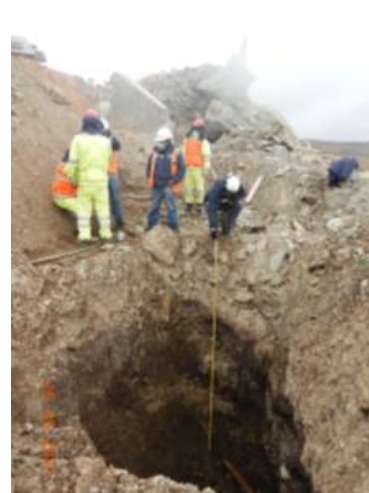
OBRA INICIAL (OI): TRAMO 2: CANTA - HUAYLLAY  
SECTOR ENTRE LAS PROGRESIVAS DEL KM 70+377  
EVALUACIÓN DEL TERRENO DE FUNDACION PARA ESTRUCTURAS

SE CONSTATÓ QUE SE REALIZAN ACTIVIDADES PARA EVALUACIÓN DEL  
TERRENO DE FUNDACION PARA ESTRUCTURAS ENTRE LAS PROGRESIVAS DEL  
KM 70+377 CON LA PARTICIPACIÓN DE PERSONAL TECNICO DE LA  
SUPERVISIÓN CONSORCIO CESEL – CAL Y MAYOR.

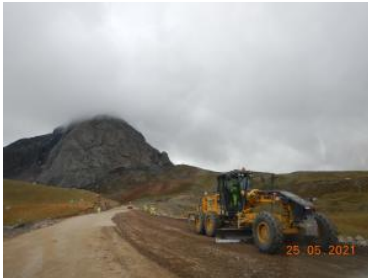
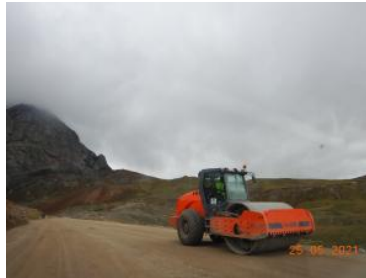
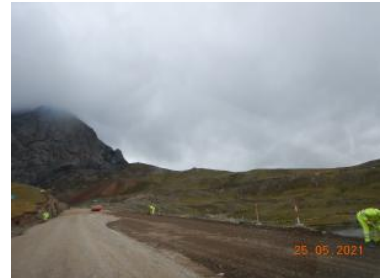
OBRA INICIAL (OI): TRAMO 2: CANTA - HUAYLLAY  
SECTOR ENTRE LAS PROGRESIVAS DEL KM 51+560  
CONFORMACIÓN DE MATERIAL DE PRESTAMO

SE CONSTATÓ LA EJECUCIÓN DE TRABAJOS Y ACTIVIDADES DE  
CONFORMACIÓN DE MATERIAL DE PRESTAMO ENTRE LAS PROGRESIVAS DEL  
KM 51+560, CON LA PARTICIPACION DE TRES TRABAJADORES, UN CAPATAZ,  
UNA MOTONIVELADORA, UN RODILLO CON SUS OPERADORES Y DOS VIGIAS.

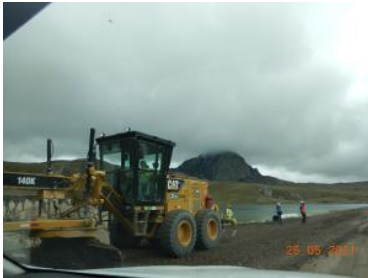
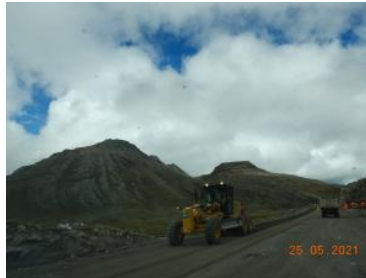
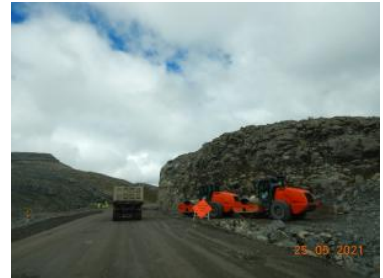
**Actividades:**OBRA INICIAL (OI): TRAMO 2: CANTA - HUAYLLAY  
SECTOR ENTRE LAS PROGRESIVAS DEL KM 48+520  
CONFORMACIÓN DE MATERIAL DE PRESTAMO**CDescripcion\_\_\_\_\_:**SE CONSTATÓ LA EJECUCIÓN DE TRABAJOS Y ACTIVIDADES DE  
CONFORMACIÓN DE MATERIAL DE PRESTAMO ENTRE LAS PROGRESIVAS DEL  
KM 48+520, CON LA PARTICIPACION DE DOS TRABAJADORES, UN CAPATAZ,  
UNA MOTONIVELADORA, DOS RODILLOS CON SUS OPERADORES Y DOS VIGIAS.**Foto1:**
