## BITACORA ELECTRÓNICA DE OBRA

| Si | 98 | 26-05-2021 | Carretera Chuquicara-Puente<br>Quiroz – Tauca-Cabana-<br>Huandoval-Pallasca, Tramo:<br>Tauca- Pallasca | NATALY SUSI CABALLON<br>PAUCAR |

INFORME DIARIO N°98-2021-MNT. TAUCA-PALLASCA/NSCP

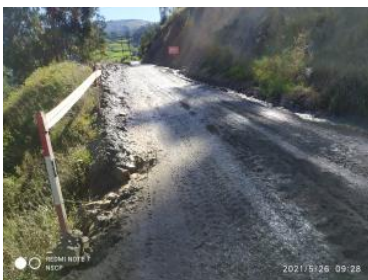
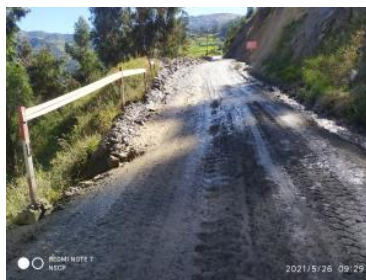
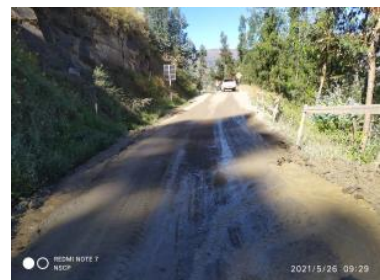
SOCAVACIÓN DE PLATAFORMA EN EL KM 14+700

- Hoy 26.05.202 se apreció socavación de plataforma en el km 14+980.

-A CONSECUENCIA DEL FALTA DE MANTENIMIENTO EN ESTE TRAMO SE APRECIO SOCAVACIÓN DE LA PLATAFORMA EN EL KM 14+700.

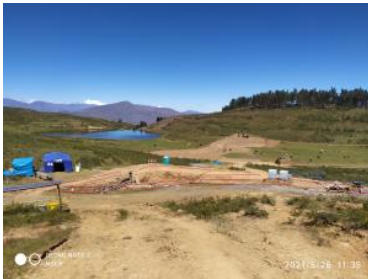
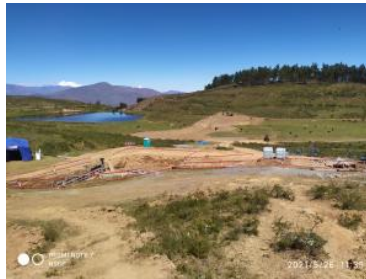
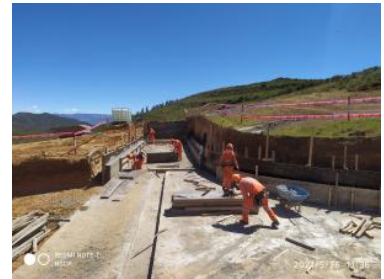
-VACIADO DE ZAPATA, ENCOFRADO DE MURO PARA FOSA DE LAVADO.  
-CONFORMACIÓN DE DIQUE EN LAGUNA COCHAPAMPA.

- Cantera Llapo, Laguna Cochapampa Área De Lavado (Propuesta por El Contratista). Vaciado de zapata para la fosa de lavado de Arena. Conformación de Dique, es necesario mencionar que estos trabajos se están realizando sin autorización de Supervisión.

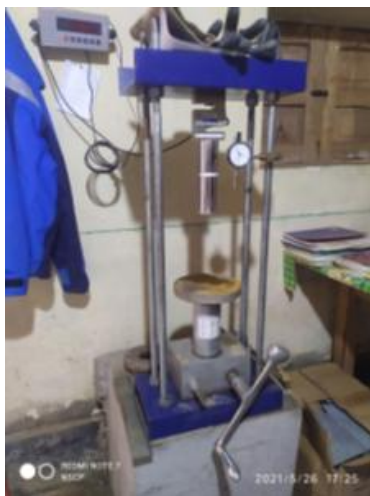
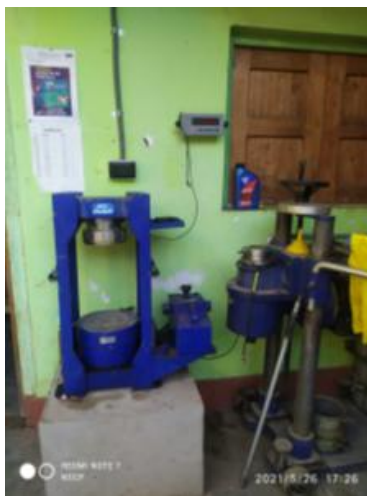
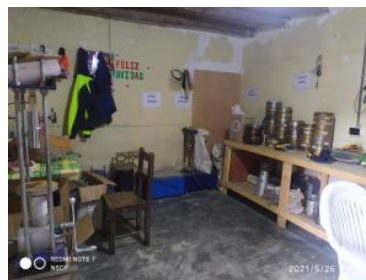
INSPECCIÓN DE LABORATORIO DE SUPERVISIÓN HOB

A la fecha del presente reporte, sea aprecia que, no cuentan con equipo cono de Abrams para realizar las medias del Slump en obra y prensa Hidráulica en laboratorio.

-VERIFICACIÓN DE LOS EQUIPOS Y MAQUINARIAS DEL LABORATORIO DE LA SUPERVISIÓN.
