## BITACORA ELECTRÓNICA DE OBRA

| Si | 145 | 26-05-2021 | Corredor vial Lima-Canta-Huayllay-Dv. Cochamarca-Emp. PE 3N Obras de Rehabilitación y Mejoramiento | M A N U E L J A V I E R FLORENCIO RADO |

SALDO DE OBRA INICIAL (OI): TRAMO 2: CANTA – HUAYLLAY DEL MEJORAMIENTO, REHABILITACIÓN Y CONSERVACIÓN POR NIVELES DE SERVICIO Y OPERACIÓN DEL CORREDOR VIAL, LIMA – CANTA – HUAYLLAY – DV. COCHAMARCA – EMP. PE 3N  
CONTRATISTA: CHINA ROAD AND BRIDGE CORPORATION SUCURSAL PERU (CONTRATO N° 103-2019-MTC/20)  
SUPERVISOR: CONSORCIO CESEL - CAL Y MAYOR (CONTRATO DE CONSULTORIA DE OBRA N° 077-2014-MTC/20)

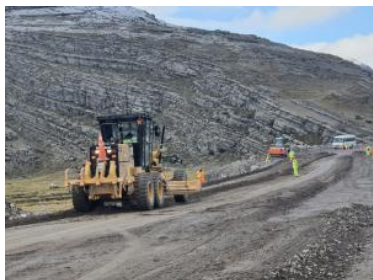
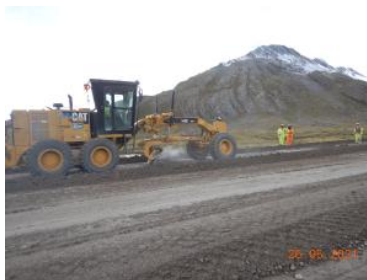
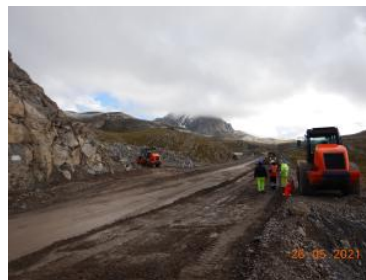
**PERÚ****Ministerio  
de Transportes  
y Comunicaciones****MINISTERIO DE TRANSPORTES Y COMUNICACIONES****Panel Fotográfico de la Bitacora de Obras****Personal Encargado:****M A N U E L J A V I E R  
FLORENCIO RADO****Nivel:****No Aplica****Fecha De Fotografia:****26-05-2021****Actividades:****OBRA INICIAL (OI): TRAMO 2: CANTA - HUAYLLAY  
SECTOR ENTRE LAS PROGRESIVAS DEL KM 48+240  
CONFORMACIÓN DE TERRAPLENES****CDescripcion\_\_\_\_\_:****SE CONSTATÓ LA EJECUCIÓN DE TRABAJOS Y ACTIVIDADES DE  
CONFORMACIÓN DE TERRAPLENES ENTRE LAS PROGRESIVAS DEL KM 48+240,  
CON LA PARTICIPACIÓN DE UNA MOTONIVELADORA Y DOS RODILLOS LISO  
VIBRATORIO CON SUS OPERADORES, TRES TRABAJADORES, UN CAPATAZ Y  
DOS VIGÍAS.****Foto1:**

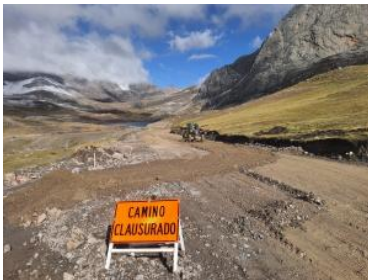
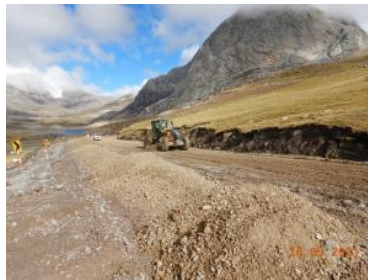
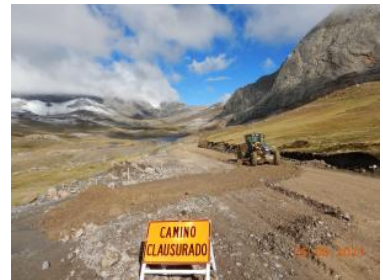
SE CONSTATÓ LA EJECUCIÓN DE TRABAJOS Y ACTIVIDADES DE  
CONFORMACIÓN DE TERRAPLENES ENTRE LAS PROGRESIVAS DEL KM 51+840,  
CON LA PARTICIPACION DE UNA MOTONIVELADORA CON SU OPERADOR Y DOS  
VIGIAS.

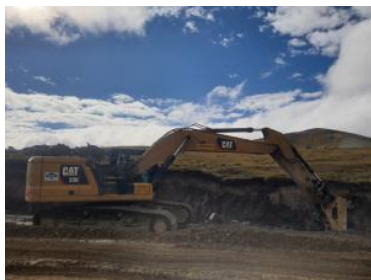
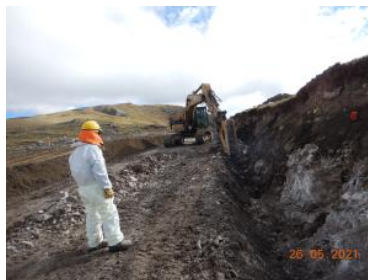
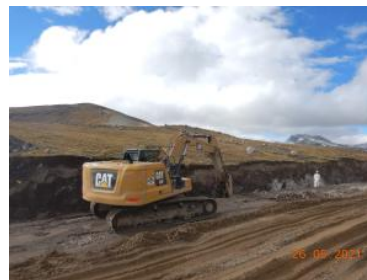
SE CONSTATÓ LA EJECUCIÓN DE TRABAJOS Y ACTIVIDADES DE EXCAVACIÓN  
PARA ESTRUCTURAS PARA EL SUBDREN PROFUNDO LOCALIZADO ENTRE LAS  
PROGRESIVAS DEL KM 52+880, CON LA PARTICIPACION DE UN TRABAJADOR,  
EXCAVADORA CON SU OPERADOR Y DOS VIGIAS.

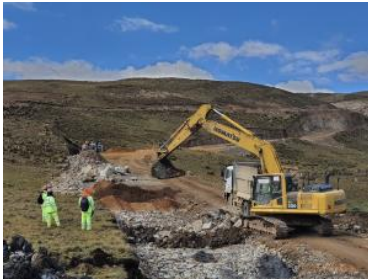
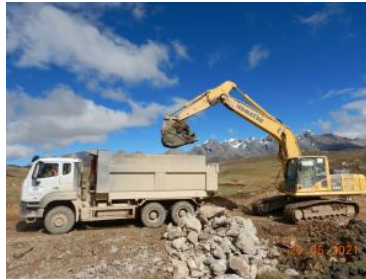
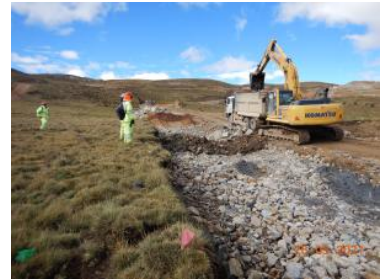
SE CONSTATÓ LA EJECUCIÓN DE TRABAJOS Y ACTIVIDADES DE EXCAVACIÓN Y CARGIO PARA SU ELIMINACIÓN ENTRE LAS PROGRESIVAS DEL KM 66+940, CON LA PARTICIPACIÓN DE TRES TRABAJADORES, UNA EXCAVADORA Y CAMIONES VOLQUETES CON SUS OPERADORES Y DOS VIGÍAS.

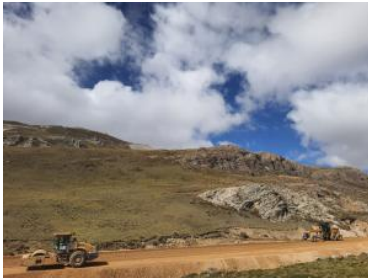
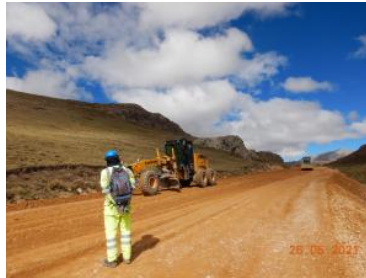
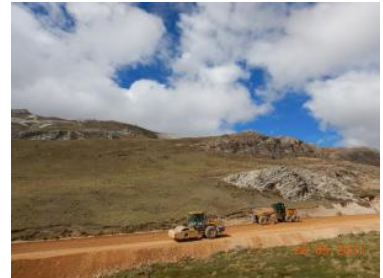
SE CONSTATÓ LA EJECUCIÓN DE TRABAJOS Y ACTIVIDADES DE  
CONFORMACIÓN DE TERRAPLENES ENTRE LAS PROGRESIVAS DEL KM 68+110,  
CON LA PARTICIPACION DE UNA MOTONIVELADORA Y UN RODILLO LISO  
VIBRATORIO CON SUS OPERADORES, UN TRABAJADOR Y DOS VIGIAS.

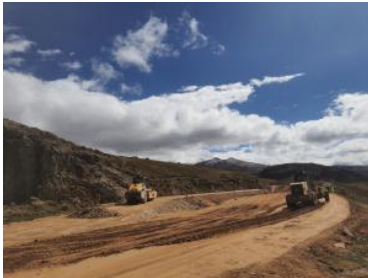
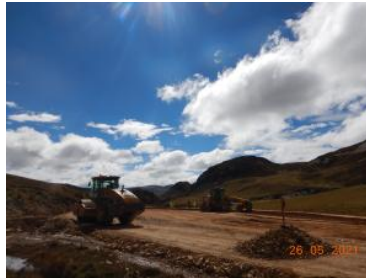
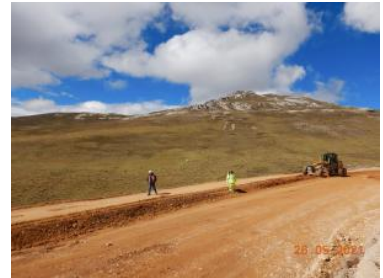
SE CONSTATÓ LA EJECUCIÓN DE TRABAJOS Y ACTIVIDADES DE  
CONFORMACIÓN DE TERRAPLENES ENTRE LAS PROGRESIVAS DEL KM 68+650,  
CON LA PARTICIPACIÓN DE UN TRABAJADOR, UNA MOTONIVELADORA, UN  
RODILLO LISO VIBRATORIO CON SUS OPERADORES Y DOS VIGIAS.

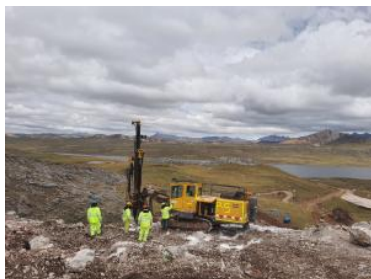
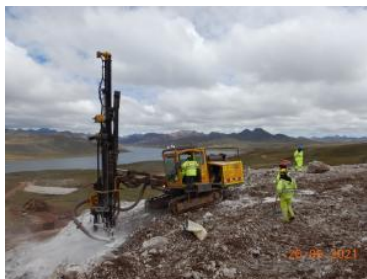
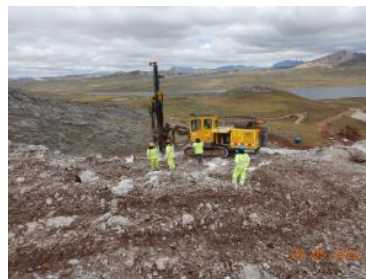
SE CONSTATÓ QUE SE REALIZAN TRABAJOS Y ACTIVIDADES EN LA CANTERA DEL KM 83+700 LD EN SU ETAPA DE PRE CORTE CON VOLADURA CON LA PARTICIPACION DE SEIS OPERADORES, MATERIALES Y HERRAMIENTAS Y UN INGENIERO RESPONSABLE.

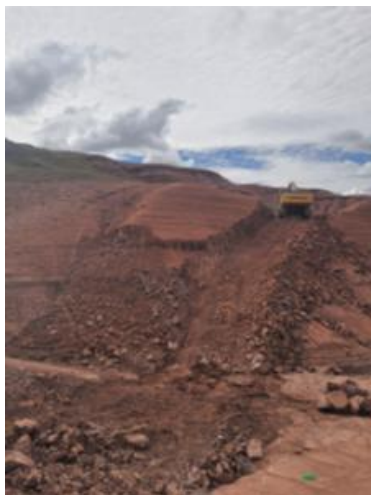
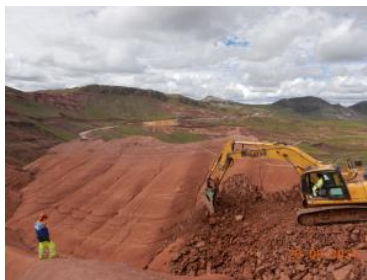
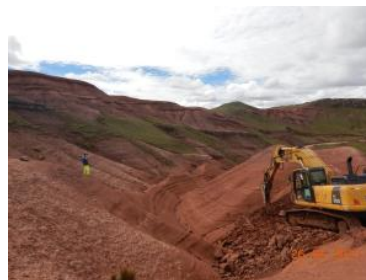
SE CONSTATÓ LA EJECUCIÓN DE TRABAJOS Y ACTIVIDADES DE EXCAVACIÓN  
PARA EXPLANACIONES EN ROCA FIJA ENTRE LAS PROGRESIVAS DEL KM  
89+100, CON LA PARTICIPACION DE UN TRABAJADOR, UNA EXCAVADORA CON  
SU OPERADOR.
