## BITACORA ELECTRÓNICA DE OBRA

| Confir<br>ma<br>Bitaco<br>ra:<br>Si | Nro<br>Inform<br>e:<br>146 | Fecha Informe:<br>27-05-2021 | Nombre De La Obra:<br>Corredor vial Lima-Canta-<br>Huayllay-Dv. Cochamarca-<br>Emp. PE 3N Obras de<br>Rehabilitación y Mejoramiento | Personal Encargado:<br>M A N U E L J A V I E R<br>FLORENCIO RADO |

SALDO DE OBRA INICIAL (OI): TRAMO 2: CANTA – HUAYLLAY DEL MEJORAMIENTO, REHABILITACIÓN Y CONSERVACIÓN POR NIVELES DE SERVICIO Y OPERACIÓN DEL CORREDOR VIAL, LIMA – CANTA – HUAYLLAY – DV. COCHAMARCA – EMP. PE 3N  
CONTRATISTA: CHINA ROAD AND BRIDGE CORPORATION SUCURSAL PERU (CONTRATO N° 103-2019-MTC/20)  
SUPERVISOR: CONSORCIO CESEL - CAL Y MAYOR (CONTRATO DE CONSULTORIA DE OBRA N° 077-2014-MTC/20)

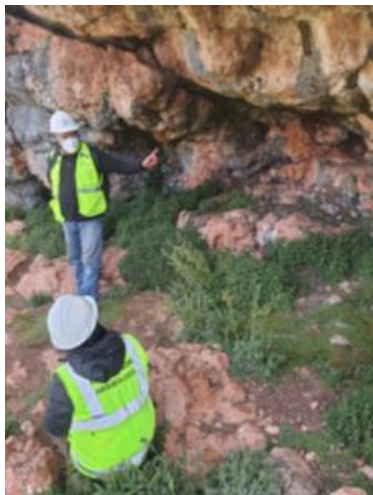
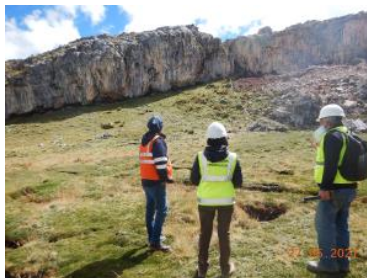
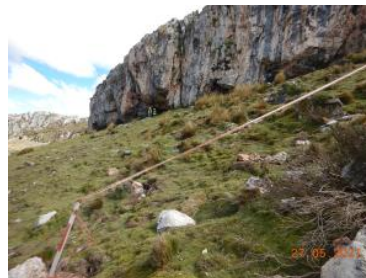
OBRA INICIAL (OI): TRAMO 2: CANTA - HUAYLLAY  
MONITOREO ARQUEOLÓGICO EN LA CANTERA DEL KM 83+700 LD

SE CONSTATO LA REALIZACIÓN DEL MONITOREO ARQUEOLÓGICO EN LA  
CANTERA DEL KM 83+700 LD CON LA PRESENCIA DE LA LIC. EN ARQUEOLOGÍA  
GISELL CASTILLO, EN REPRESENTACIÓN DE PROVIAS NACIONAL.

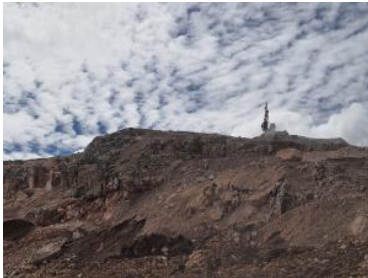
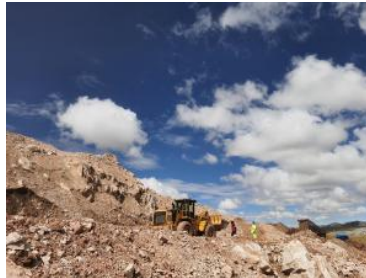
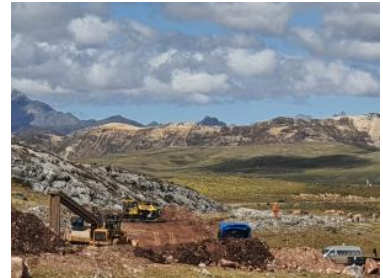
SE CONSTATÓ QUE SE REALIZAN TRABAJOS Y ACTIVIDADES EN LA CANTERA DEL KM 83+700 LD EN SU ETAPA DE PRE CORTE CON VOLADURA CON LA PARTICIPACION DE SEIS OPERADORES, EQUIPO TRACKDRILL Y ACONDICIONAMIENTO DE ACCESO CON CARGADOR FRONTAL Y RODILLO LISO CON SUS OPERADORES.

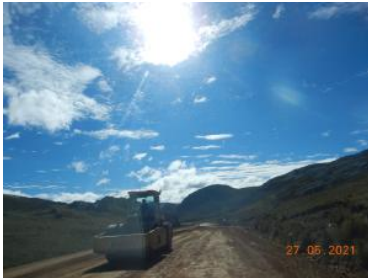
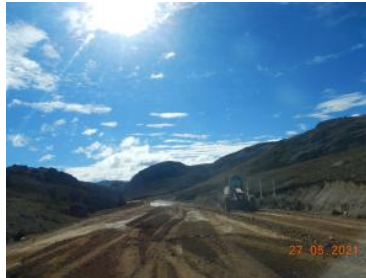
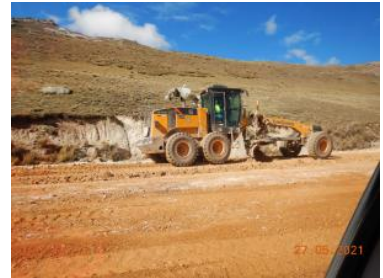
OBRA INICIAL (OI): TRAMO 2: CANTA - HUAYLLAY  
SECTOR ENTRE LAS PROGRESIVAS DEL KM 68+110  
CONFORMACIÓN DE TERRAPLENES

SE CONSTATÓ LA EJECUCIÓN DE TRABAJOS Y ACTIVIDADES DE CONFORMACIÓN DE TERRAPLENES ENTRE LAS PROGRESIVAS DEL KM 68+110, CON LA PARTICIPACION DE UNA MOTONIVELADORA Y UN RODILLO LISO VIBRATORIO CON SUS OPERADORES, UN TRABAJADOR Y DOS VIGIAS.

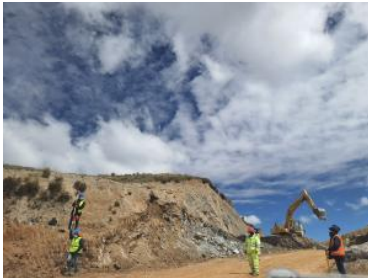
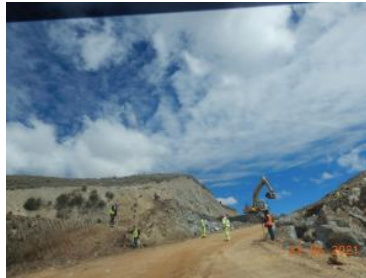
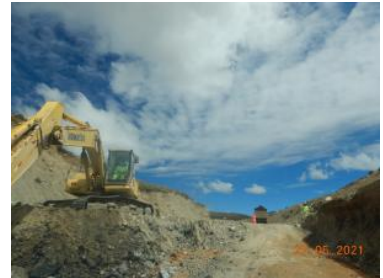
OBRA INICIAL (OI): TRAMO 2: CANTA - HUAYLLAY  
SECTOR ENTRE LAS PROGRESIVAS DEL KM 66+200  
EXCAVACIÓN Y CARGIO PARA SU ELIMINACIÓN

SE CONSTATÓ LA EJECUCIÓN DE TRABAJOS Y ACTIVIDADES DE EXCAVACIÓN Y CARGIO PARA SU ELIMINACIÓN ENTRE LAS PROGRESIVAS DEL KM 66+200, CON LA PARTICIPACION DE TRES TRABAJADORES, UNA EXCAVADORA Y CAMIONES VOLQUETES CON SUS OPERADORES Y DOS VIGIAS.

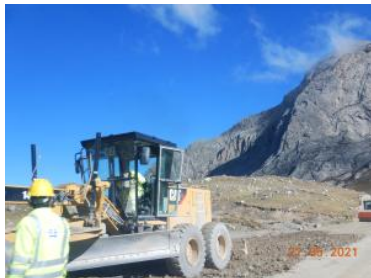
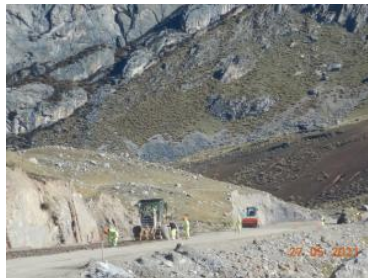
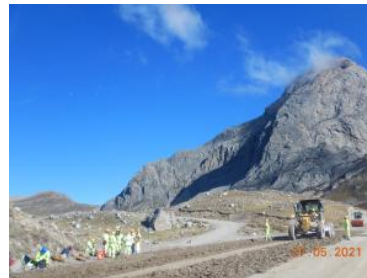
**PERÚ****Ministerio  
de Transportes  
y Comunicaciones****MINISTERIO DE TRANSPORTES Y COMUNICACIONES****Panel Fotográfico de la Bitacora de Obras****Personal Encargado:****MANUEL JAVIER  
FLORENCIO RADO****Nivel:****No Aplica****Fecha De Fotografia:****27-05-2021****Actividades:****OBRA INICIAL (OI): TRAMO 2: CANTA - HUAYLLAY  
SECTOR ENTRE LAS PROGRESIVAS DEL KM 51+840  
CONFORMACIÓN DE TERRAPLENES****CDescripcion\_\_\_\_\_:****SE CONSTATÓ LA EJECUCIÓN DE TRABAJOS Y ACTIVIDADES DE  
CONFORMACIÓN DE TERRAPLENES ENTRE LAS PROGRESIVAS DEL KM 51+840,  
CON LA PARTICIPACIÓN DE UNA MOTONIVELADORA CON SU OPERADOR Y DOS  
VIGIAS.****Foto1:**
