## BITACORA ELECTRÓNICA DE OBRA

| Si | 99 | 27-05-2021 | Carretera Chuquicara-Puente<br>Quiroz – Tauca-Cabana-<br>Huandoval-Pallasca, Tramo:<br>Tauca- Pallasca | NATALY SUSI CABALLON<br>PAUCAR |

INFORME DIARIO N°99-2021-MNT. TAUCA-PALLASCA/NSCP

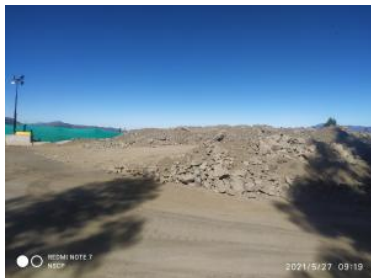
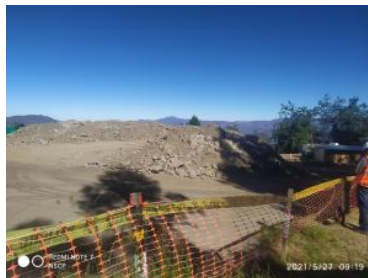
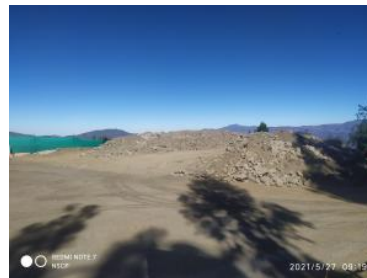
ACOPIO PROVISIONAL ( EX. ÁREA DE CAHNCADO) EN EL KM 20+300, ACOPIO  
DEL MATERIAL CORTADO DEL KM 11+320.

MO: 1 CONTROLADOR, 9 OPERADORES.  
EM: 9 VOLQUETES.

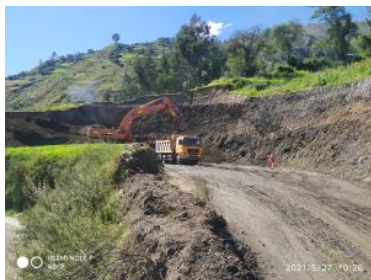
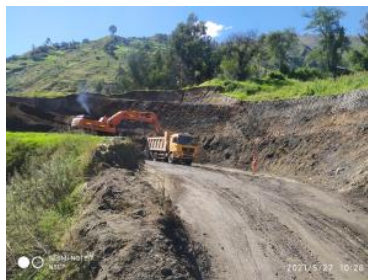
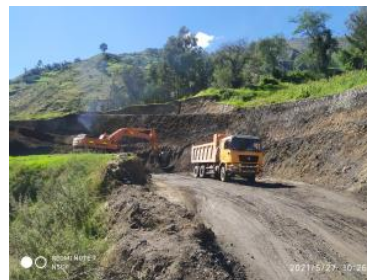
CORTE Y ELIMINACIÓN EN EL KM 6+940

MO: 1 OFICIAL, 1 PERSONAL DE PISO, 7 OPERADORES, 2 VIGÍAS.  
EM: 1 EXCAVADORA SOBRE ORUGA, 6 VOLQUETES.

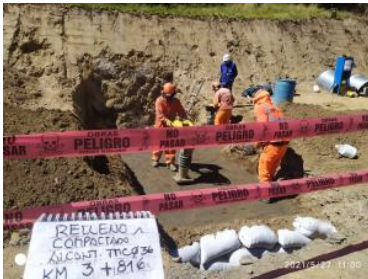
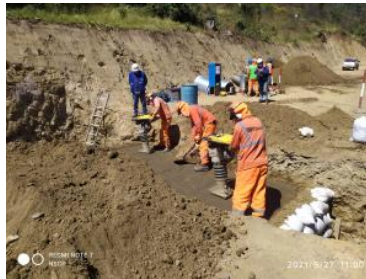
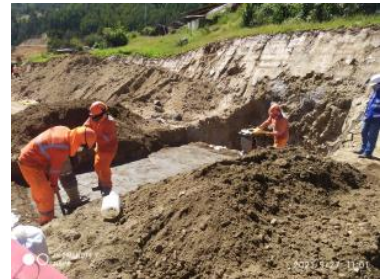
RELLENO Y COMPACTADO LD DE ALCANTARILLA TMC Ø 36" UBICADO EN EL KM  
3+816.  
DENSIDAD DE CAMPO MÉTODO CONO DE ARENA.

MO: 3 PEONES, 1 OPERADOR, 2 VIGÍAS.

EM: 2 VIBROCOMPACTADORES, 1 RETROEXCAVADOREA.

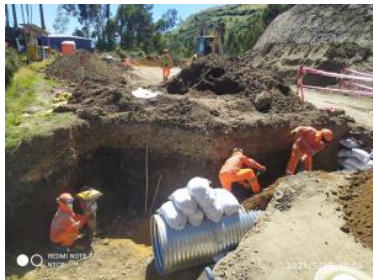
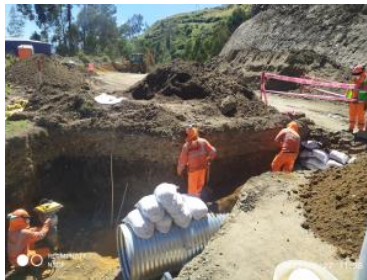
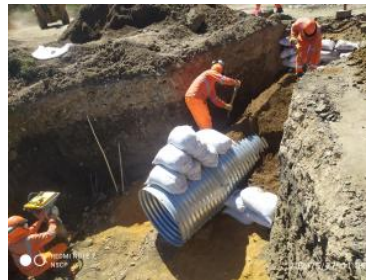
INSTALACIÓN, RELLENO Y COMPACTADO LI DE ALCANTARILLA TMC Ø 36"  
UBICADA EN EL KM 2+440.  
DENSIDAD DE CAMPO MÉTODO CONO DE ARENA.

MO: 1 CAPATAZ, 3 PEONES, 2 VIGIAS, 2 TÉCNICOS DE CONTROL DE CALIDAD  
(SUPERVISIÓN Y CONTRATISTA), 2 AUXILIARES DE CONTROL DE CALIDAD  
(SUPERVISIÓN Y CONTRATISTA).

EM: 2 VIBRO COMPACTADORES, 1 RETROEXCAVADORA, EQUIPO DE DENSIDAD  
DE CAMPO, HERRAMIENTAS MANUALES.

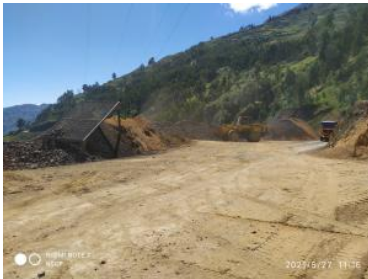
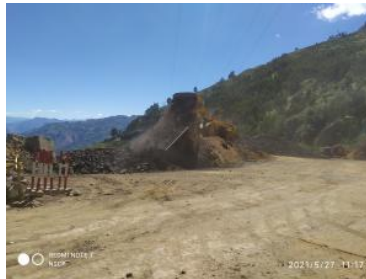
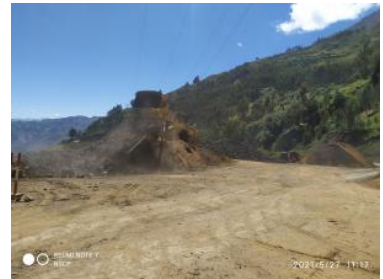
-ACOPIO PROVISIONAL KM 1+500.  
-ÁREA DE ZARANDEO PARA OBTENER MATERIAL DE RELLENO Y OVER.  
-MATERIAL ACOPIADO DEL CORTE DEL KM 4+500

MO: 1 CAPATAZ, 1 CONTROLADOR, 10 PERADORES, 2 VIGÍAS.  
EM: 1 CARGADOR FRONTAL, 9 VOLQUETES.

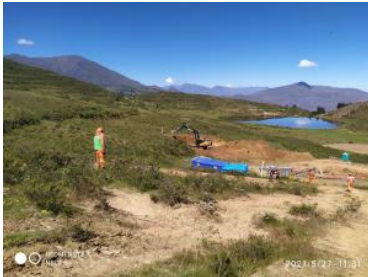
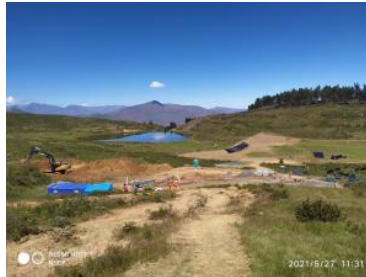
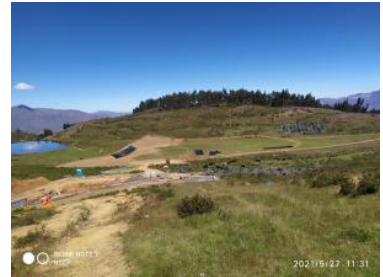
- Laguna Cochapampa Área De Lavado (Propuesta por El Contratista). Vaciado de concreto de zapata para la fosa de lavado de Arena. Conformación de Dique, es necesario mencionar que estos trabajos se están realizando sin autorización de Supervisión.

-VACIADO DE CONCRETO PARA MUROS DE ZAPATA, ENCOFRADO DE MURO  
PARA FOSA DE LAVADO.  
-CONFORMACIÓN DE DIQUE EN LAGUNA COCHAPAMPA.

MO: 1 CAPATAZ, 2 OPERARIOS, 9 PEONES, 6 OPERADORES.

EM: 1 EXCAVADORA SOBRE ORUGA, 1 CARGADOR FRONTAL, 3 VOLQUETES, 1  
TANQUE CISTERNA.

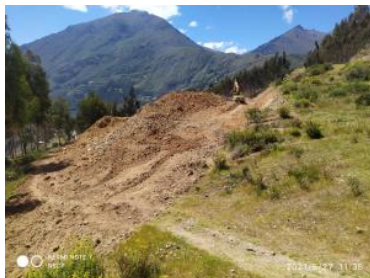
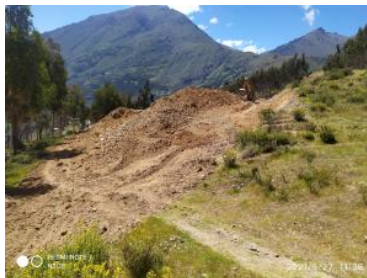
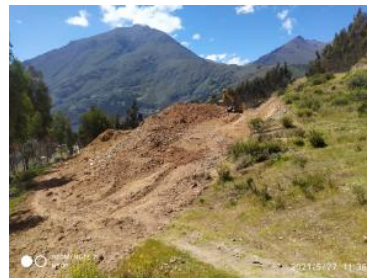
EXTRACCIÓN Y APILADO DE MATERIAL PARA SUB BASE Y RELLENO EN LA  
CANTERA LLAPO UBICADO EN EL -0.63 KM.

MO: 1 CAPATAZ, 2 PERSONAL DE PISO, 1 OPERADOR, 2 VIGÍAS.  
EM: 1 EXCAVADORA SOBRE ORUGA.

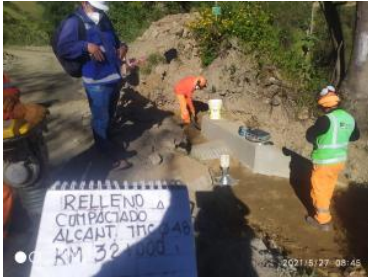
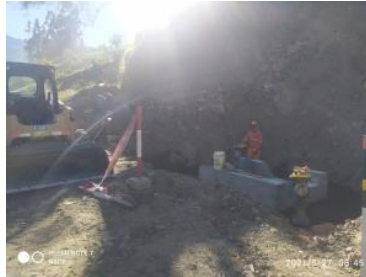
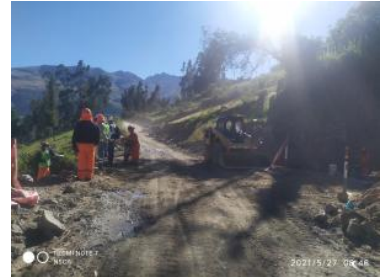
**Actividades:**RELLENO Y COMPACTADO DE CAJA RECEPTORA Y CABEZAL DE SALIDA DE  
ALCANTARILLA TMC Ø 48" KM 32+000.  
DENSIDAD DE CAMPO MÉTODO CONO DE ARENA.**CDescripcion\_\_\_\_\_:**MO: 1 TÉCNICO DE CONTROL DE CALIDAD, 2 AUXILIARES DE CONTROL DE  
CALIDAD (SUPERVISIÓN Y CONTRATISTA), 1 CAPATAZ, 2 PEONES, 1 OPERADOR,  
2 VIGÍAS.EM: 2 VIBRO COMPACTADORES, 1 MINICARGADOR (BOBCAD), EQUIPO DE  
DENSIDAD DE CAMPO, HERRAMIENTAS MANUALES.**Foto1:**

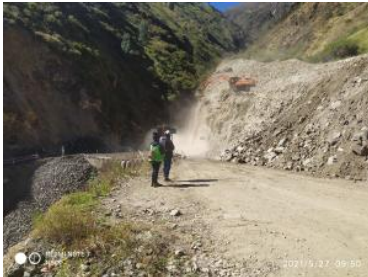
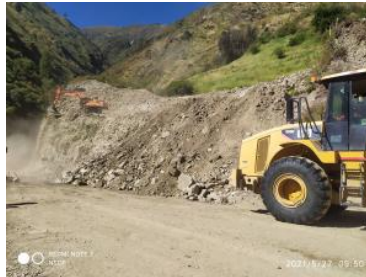
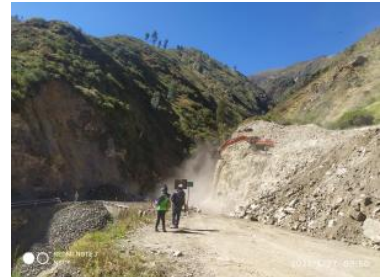
CORTE Y ELIMINACIÓN KM EN EL KM 11+320.

MO: INGENIERO ASISTENTE DE PRODUCCIÓN, 1 INGENIERO CONTROLADOR DE MAQUINARIA, 2 CAPATAZ, 2 PERSONAL DE PISO, 1 TOPOGRAFO, 11 OPERADORES, 1 PREVENCIÓNISTA.

EN: 1 EXCAVADORA SOBRE ORUGA, 1 CARGADOR FRONTAL, 9 VOLQUETES, 1 ESTACIÓN TOTAL, 1 PRISMA.

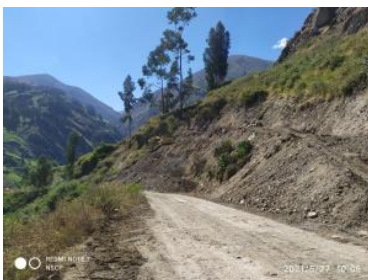
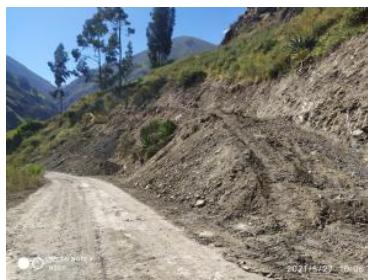
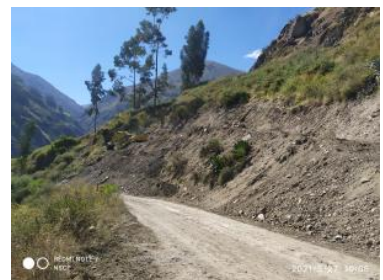
DESBROCE Y CORTE EN EL KM 10+000.

**CDescripcion\_\_\_\_\_:**MO: 1 CAPATAZ, 1 PERSONAL DE PISO, 2 OPERADOR, 2 VIGÍAS.  
EM: 1 EXCAVADORA SOBRE ORUGA.**Foto1:**

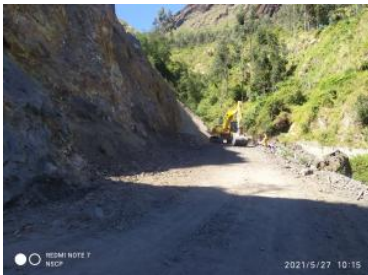
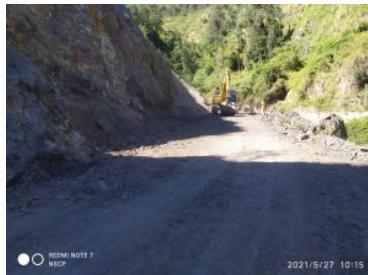
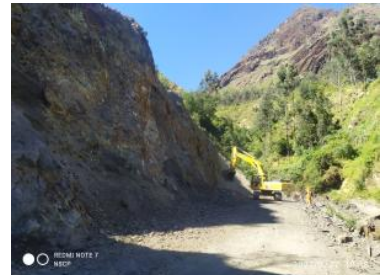
ELIMINACIÓN DE MATERIAL POR VOLADURA EN EL KM 7+890.

**CDescripcion\_\_\_\_\_:**MO: 1 OFICIAL, 1 PERSONAL DE PÍSO, 7 OPERADORES, 2 VIGÍAS.  
EM: 1 EXCAVADORA SOBRE ORUGA, 6 VOLQUETES.**Foto1:**

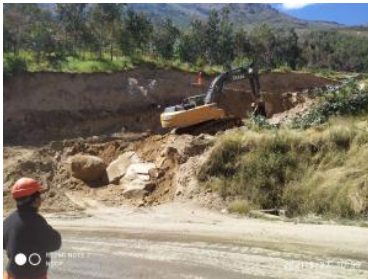
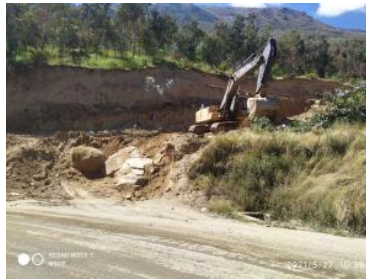
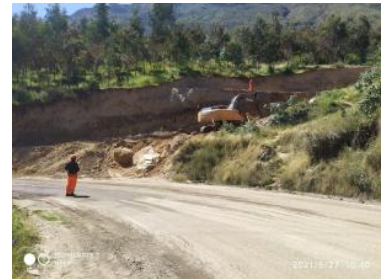
CORTE Y ELIMINACIÓN EN EL KM 4+500 - KM 4+650.

MO: 1 INGENIERO ASISTENTE, 1 CAPATAZ, 2 PERSONAL DE PISO, 13  
OPERADORES, 2 VIGÍAS.

EM: 1 EXCAVADORA SOBRE ORUGA, 12 VOLQUETES.

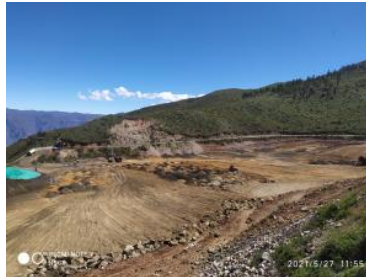
-EXTENDIDO DE MATERIAL, CONFORMACIÓN DE PLATAFORMA EN DME1 HUACHASPINA APROBADA EN EL ADICIONAL N° 01) UBICADO A -6.7 KM DEL INICIO DEL TRAMO KM 0+000.  
-RIEGO PARA MINIMIZAR EL POLVO.

MO: 1 CONTROLADOR, 31 OPERADORES, 2 VIGÍAS.

EM: 1 TRACTOR SOBRE ORUGA, 30 VOLQUETES, 2 LUMINARIAS, 1 CISTERNA.

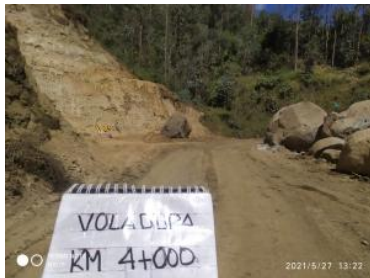
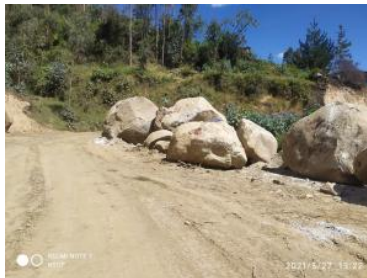
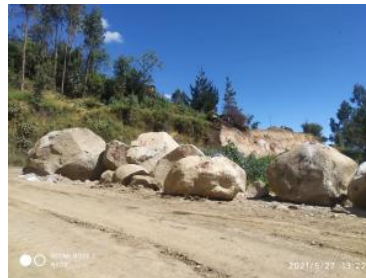
VOLADURA KM 4+000, KM 4+500.

-CHARLA DE SEGURIDAD ANTES DE REALIZAR LA VOLADURA.

MO: 1 INGENIERO ESPECIALISTA DE SEGURIDAD DE LA SUPERVISIÓN, 1 INGENIERA ASISTENTE DE SEGURIDAD DE LA SUPERVISIÓN, 1 INGENIERO DE VOLADURA ICC, 1 INGENIERO ASISTENTE DE VOLADURA, 4 MANIPULADORES, 2 VIGÍAS, 1 PARAMÉDICO, 1 ENFERMERO.

- Ante la programación de las actividades de voladura para esta semana (17 al 23 de mayo) se recomienda a la supervisión y contratista, cumplimiento adecuado del protocolos y constante monitoreo de seguridad en obra.

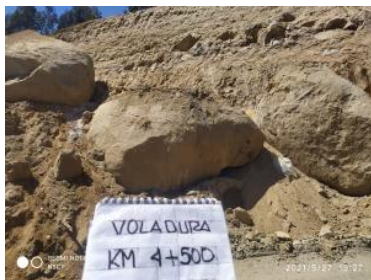
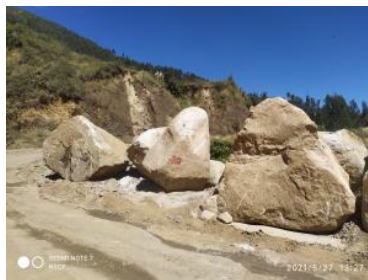
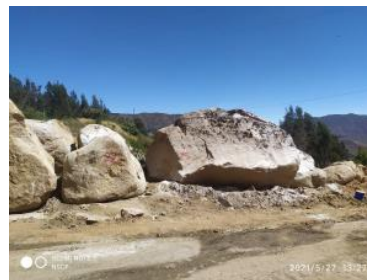
VOLADURA KM 4+000, KM 4+500.

-CHARLA DE SEGURIDAD ANTES DE REALIZAR LA VOLADURA.

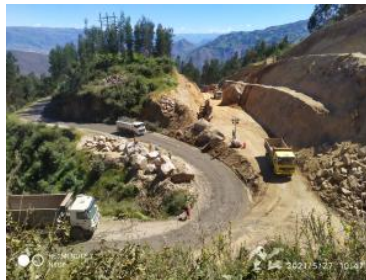
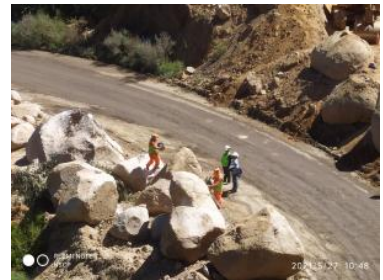
VOLADURA KM 4+000, KM 4+500.

-CHARLA DE SEGURIDAD ANTES DE REALIZAR LA VOLADURA.

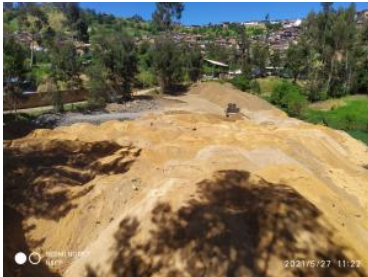
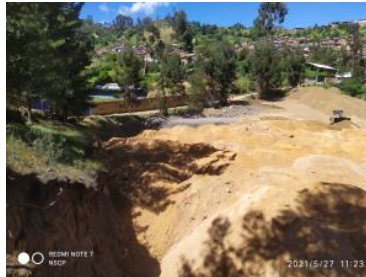
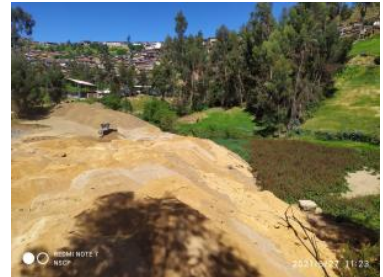
ACOPIO PROVISIONAL EN DME N°16 UBICADO EN EL KM 00+500, DEL MATERIAL ZARANDEADO DEL ACOPIO KM 1+500 Y DEL MATERIAL CORTADO (DEL KM 4+150).

MO: 1 CONTROLADOR, 2 OPERADORES, 2 VIGÍAS.  
EM: 1 CARGADOR FRONTAL, 1 VOLQUETE.  
- 1 VOLQUETE DE MATERIAL ZARANDEADO DEL KM 1+500.

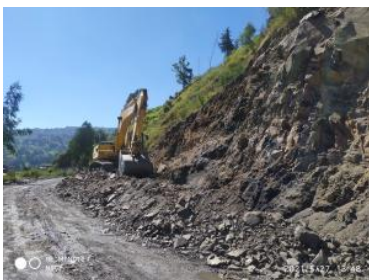
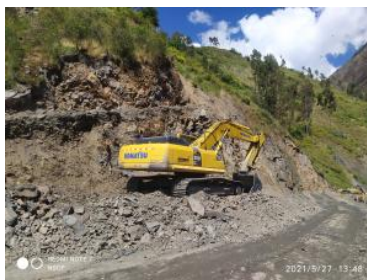
**Personal Encargado:**
**NATALY SUSI CABALLON  
PAUCAR**
**Nivel:**
**No Aplica**
**Fecha De Fotografia:**
**27-05-2021**
**Actividades:**
**CORTE Y ELIMINACIÓN EN EL KM 8+450.**
**CDescripcion\_\_\_\_\_:**
**MO: 1 OFICIAL, 1 PERSONAL DE PÍSO, 8 OPERADORES, 2 VIGÍAS.  
EM: 1 TRACTOR SOBRE ORUGA, 7 VOLQUETES.**
**Foto1:**
