## BITACORA ELECTRÓNICA DE OBRA

| Si | 147 | 28-05-2021 | Corredor vial Lima-Canta-<br>Huayllay-Dv. Cochamarca-<br>Emp. PE 3N Obras de<br>Rehabilitación y Mejoramiento | M A N U E L J A V I E R<br>FLORENCIO RADO |

SALDO DE OBRA INICIAL (OI): TRAMO 2: CANTA – HUAYLLAY DEL MEJORAMIENTO, REHABILITACIÓN Y CONSERVACIÓN POR NIVELES DE SERVICIO Y OPERACIÓN DEL CORREDOR VIAL, LIMA – CANTA – HUAYLLAY – DV. COCHAMARCA – EMP. PE 3N  
CONTRATISTA: CHINA ROAD AND BRIDGE CORPORATION SUCURSAL PERU (CONTRATO N° 103-2019-MTC/20)  
SUPERVISOR: CONSORCIO CESEL - CAL Y MAYOR (CONTRATO DE CONSULTORIA DE OBRA N° 077-2014-MTC/20)

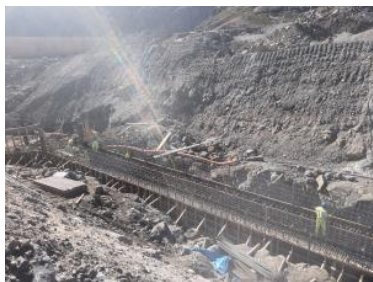
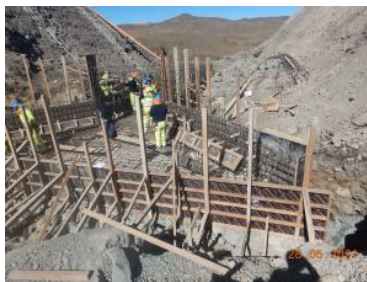
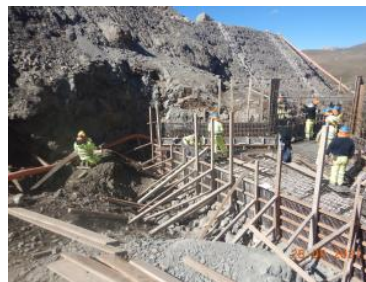
OBRA INICIAL (OI): TRAMO 2: CANTA - HUAYLLAY  
SECTOR ENTRE LAS PROGRESIVAS DEL KM 36+197  
ACERO DE REFUERZO PARA ALCANTARILLA MCA

SE CONSTATÓ LA EJECUCIÓN DE TRABAJOS Y ACTIVIDADES DE ACERO DE  
REFUERZO PARA LA ALCANTARILLA MCA LOCALIZADO ENTRE LAS  
PROGRESIVAS DEL KM 36+197, CON LA PARTICIPACIÓN DE TRECE  
TRABAJADORES, UTILIZACIÓN DE MATERIALES, HERRAMIENTAS, UN CAPATAZ  
Y DOS VIGÍAS.

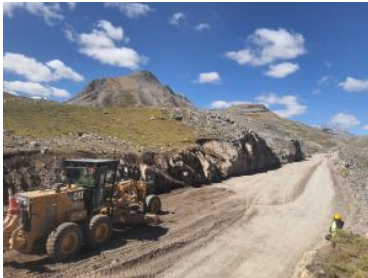
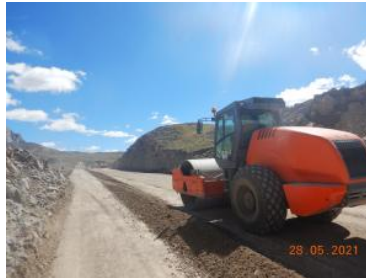
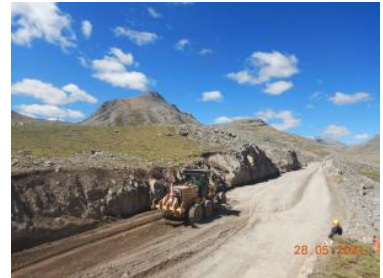
**PERÚ****Ministerio  
de Transportes  
y Comunicaciones****MINISTERIO DE TRANSPORTES Y COMUNICACIONES****Panel Fotográfico de la Bitacora de Obras****Personal Encargado:****M A N U E L J A V I E R  
FLORENCIO RADO****Nivel:****No Aplica****Fecha De Fotografia:****28-05-2021****Actividades:****OBRA INICIAL (OI): TRAMO 2: CANTA - HUAYLLAY  
SECTOR ENTRE LAS PROGRESIVAS DEL KM 48+720  
CONFORMACIÓN DE TERRAPLENES****CDescripcion\_\_\_\_\_:****SE CONSTATÓ LA EJECUCIÓN DE TRABAJOS Y ACTIVIDADES DE  
CONFORMACIÓN DE TERRAPLENES ENTRE LAS PROGRESIVAS DEL KM 48+720,  
CON LA PARTICIPACION DE UNA MOTONIVELADORA, DOS RODILLOS LISOS CON  
SUS OPERADORES, CUATRO TRABAJADORES, UN CAPATAZ Y TRES VIGIAS.****Foto1:**

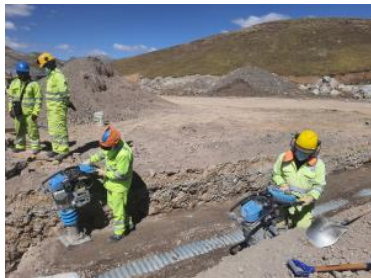
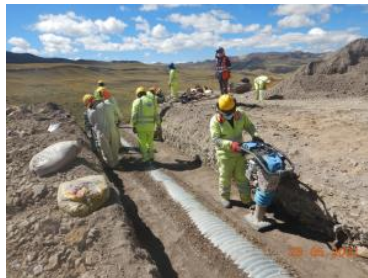
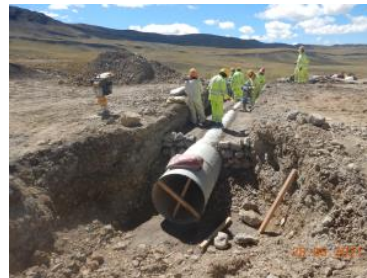
OBRA INICIAL (OI): TRAMO 2: CANTA - HUAYLLAY  
SECTOR ENTRE LAS PROGRESIVAS DEL KM 50+360  
RELLENO PARA ESTRUCTURAS

SE CONSTATÓ LA EJECUCIÓN DE TRABAJOS Y ACTIVIDADES DE RELLENO PARA ESTRUCTURAS PARA LA ALCANTARILLA TMC LOCALIZADO ENTRE LAS PROGRESIVAS DEL KM 50+360, CON LA PARTICIPACIÓN DE OCHO TRABAJADORES, HERRAMIENTAS, Y EQUIPOS VIBROAPISONADOR.

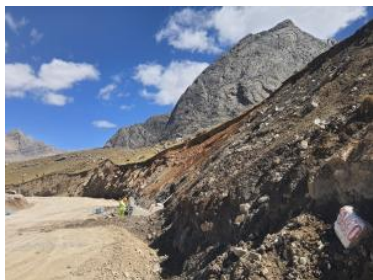
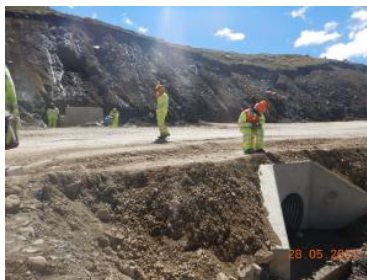
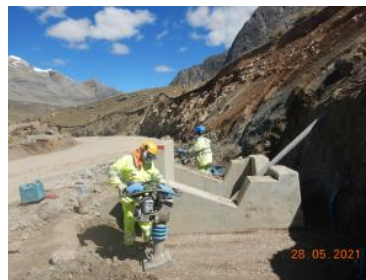
OBRA INICIAL (OI): TRAMO 2: CANTA - HUAYLLAY  
SECTOR ENTRE LAS PROGRESIVAS DEL KM 51+650  
RELLENO PARA ESTRUCTURAS

SE CONSTATÓ LA EJECUCIÓN DE TRABAJOS Y ACTIVIDADES DE RELLENO PARA ESTRUCTURAS PARA LA ALCANTARILLA TMC LOCALIZADO ENTRE LAS PROGRESIVAS DEL KM 51+650, CON LA PARTICIPACION DE CUATRO TRABAJADORES, HERRAMIENTAS, Y EQUIPOS VIBROAPISONADOR.

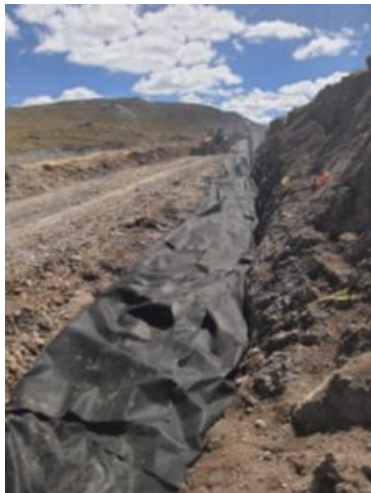
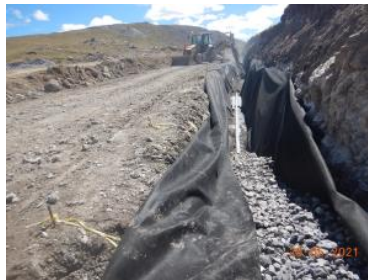
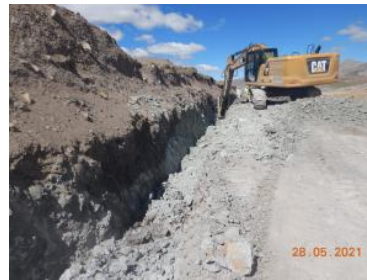
OBRA INICIAL (OI): TRAMO 2: CANTA - HUAYLLAY  
SECTOR ENTRE LAS PROGRESIVAS DEL KM 52+820  
EXCAVACIÓN PARA ESTRUCTURAS

SE CONSTATÓ LA EJECUCIÓN DE TRABAJOS Y ACTIVIDADES DE EXCAVACIÓN PARA ESTRUCTURAS PARA EL SUBDREN PROFUNDO LOCALIZADO ENTRE LAS PROGRESIVAS DEL KM 52+820, CON LA PARTICIPACIÓN DE TRES TRABAJADORES, HERRAMIENTAS, EXCAVADORA SOBRE ORUGAS CON SU OPERADOR Y UN RESPONSABLE.

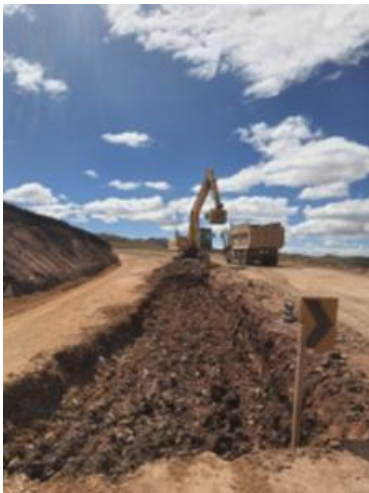
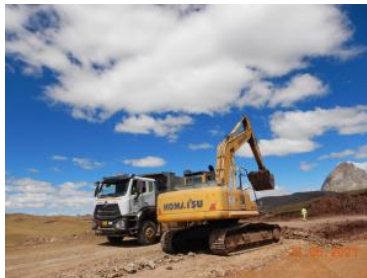
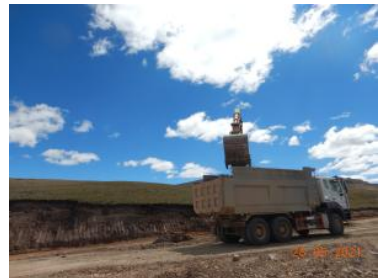
OBRA INICIAL (OI): TRAMO 2: CANTA - HUAYLLAY  
SECTOR ENTRE LAS PROGRESIVAS DEL KM 60+310  
EXCAVACIÓN Y CARGIO PARA SU ELIMINACIÓN

SE CONSTATÓ LA EJECUCIÓN DE TRABAJOS Y ACTIVIDADES DE EXCAVACIÓN Y CARGIO PARA SU ELIMINACIÓN ENTRE LAS PROGRESIVAS DEL KM 60+310, CON LA PARTICIPACIÓN DE UN TRABAJADOR, UNA EXCAVADORA Y CAMIONES VOLQUETES CON SUS OPERADORES Y DOS VIGÍAS.
