MINISTERIO DE TRANSPORTES Y COMUNICACIONES

BITACORA ELECTRÓNICA DE OBRA

Confirma Bitacora: Si	Nro Informe: 100	Fecha Informe: 28-05-2021	Nombre De La Obra: Carretera Chuquicara-Puente Quiroz – Tauca-Cabana-Huandoval-Pallasca, Tramo: Tauca- Pallasca	Personal Encargado: NATALY SUSI CABALLON PAUCAR
---------------------------------	----------------------------	-------------------------------------	---	---

INFORME DIARIO N°100-2021-MNT. TAUCA-PALLASCA/NSCP

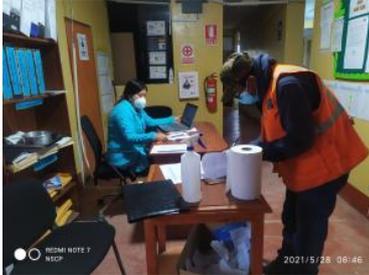
1

-CONTROL DE TEMPERATURA, RELLENADO DE FICHA DE SINTOMATOLOGÍA COVID Y DESINFECCIÓN DE MANOS DEL PERSONAL DE SUPERVISIÓN ANTES REALIZAR SUS ACTIVIDADES.

-SE APRECIA A LA ENFERMERA Y AL ESPECIALISTA DE SEGURIDAD TOMANDO LA TEMPERATURA A LOS COLABORADORES DE SUPERVISIÓN ANTES DE REALIZAR SUS ACTIVIDADES.
-TOMA DE PRESIÓN CON PULSOMETRO.

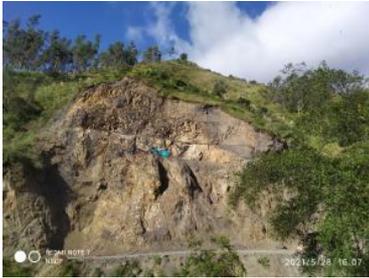
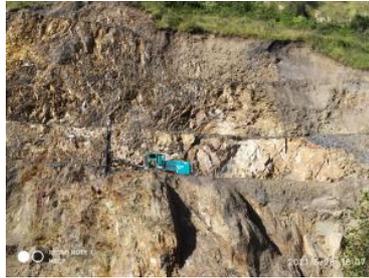
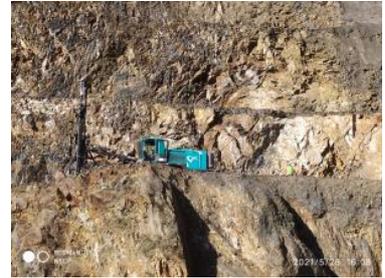
2

Actividades:
 PERFORACIÓN KM 7+900

CDescripcion_____:
 MO: 1 INGENIERO RESPONSABLE VOLADURA, 4 TÉCNICOS DE VOLADURA.
 EM: 1 ROCK DRILL,

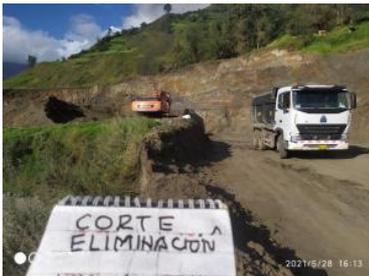
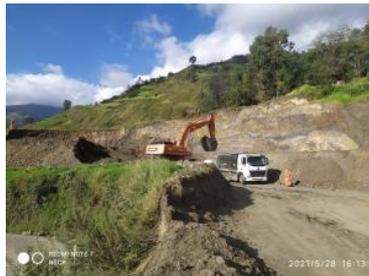
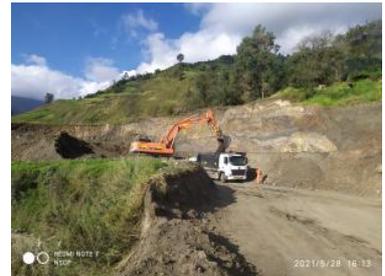
3

Actividades:
 CORTE Y ELIMINACIÓN EN EL KM 6+940

CDescripcion_____:
 MO: 1 OFICIAL, 1 PERSONAL DE PISO, 7 OPERADORES, 2 VIGÍAS.
 EM: 1 EXCAVADORA SOBRE ORUGA, 6 VOLQUETES.

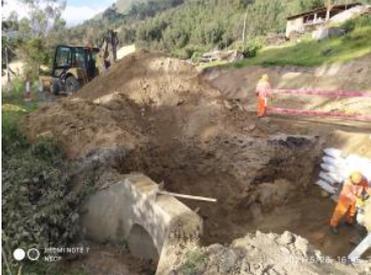
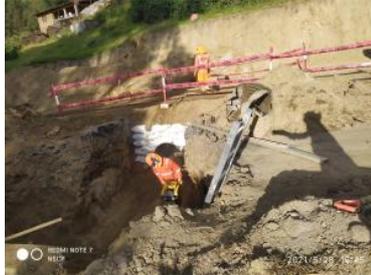
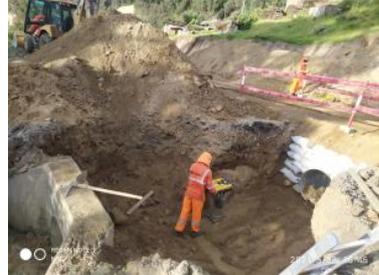
4

Actividades:
INSTALACIÓN, RELLENO Y COMPACTADO DE ALCANTARILLA TMC Ø 36" UBICADO EN EL KM 3+816 (LI) DENSIDAD DE CAMPO MÉTODO CONO DE ARENA.

CDescripcion_____:
MO: 1 CAPATAZ, 3 PEONES, 1 OPERADOR, 2 VIGÍAS, 1 TÉCNICO Y 1 AUXILIAR DE CONTROL DE CALIDAD.
EM: 2 VIBROCOMPACTADORES, 1 RETROEXCAVADOREA, 1 EQUIPO DE DENSIDAD DE CAMPO.

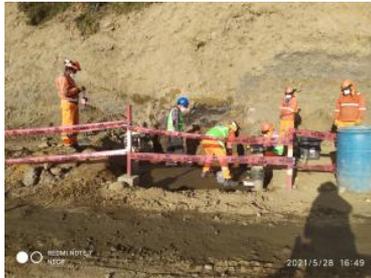
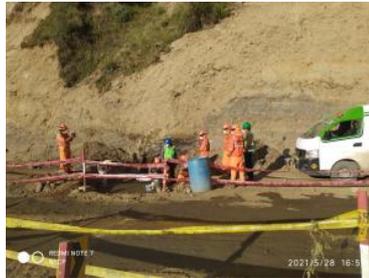
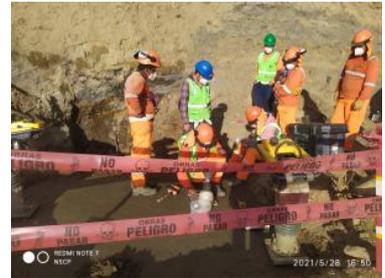
5

RELLENO Y COMPACTADO LD DE ALCANTARILLA TMC \varnothing 36" UBICADO EN EL KM 3+415.
DENSIDAD DE CAMPO MÉTODO CONO DE ARENA.

MO: 3 PEONES, 1 OPERADOR, 2 VIGÍAS, 1 TÉCNICO Y 1 AUXILIAR DE CONTROL DE CALIDAD.
EM: 2 VIBROCOMPACTADORES, 1 RETROEXCAVADORA, EQUIPO DE DENSIDAD DE CAMPO.

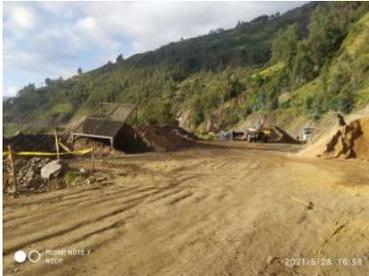
Actividades:
-ACOPIO PROVISIONAL KM 1+500.
-ÁREA DE ZARANDEO PARA OBTENER MATERIAL DE RELLENO Y OVER.
-MATERIAL ACOPIADO DEL CORTE DEL KM 4+500.

CDescripcion_____:
6 MO: 1 CAPATAZ, 1 CONTROLADOR, 10 PERADORES, 2 VIGÍAS.
EM: 1 CARGADOR FRONTAL, 9 VOLQUETES.

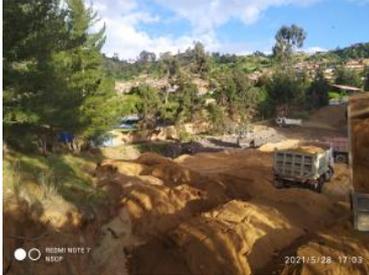
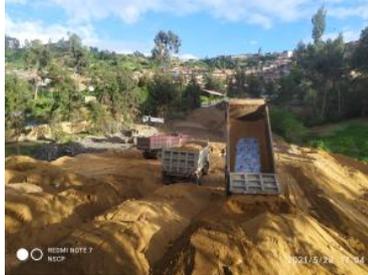
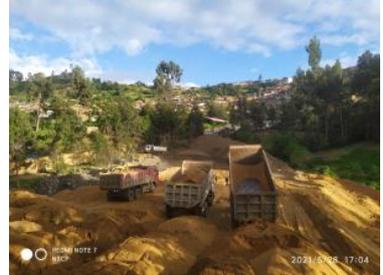
7

ACOPIO PROVISIONAL EN DME N°16 UBICADO EN EL KM 00+500, DEL MATERIAL ZARANDEADO DEL ACOPIO KM 1+500 Y DEL MATERIAL CORTADO (DEL KM 4+150).

MO: 1 CONTROLADOR, 2 OPERADORES, 2 VIGÍAS.
EM: 1 CARGADOR FRONTAL, 1 VOLQUETE.
- 1 VOLQUETE DE MATERIAL ZARANDEADO DEL KM 1+500.

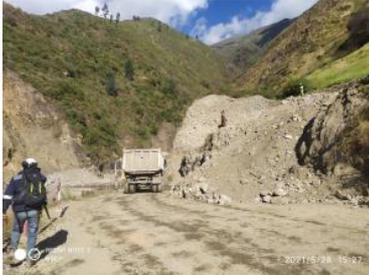
8

CORTE Y ELIMINACIÓN EN EL KM 11+320.

MO: INGENIERO ASISTENTE DE PRODUCCIÓN, 1 INGENIERO CONTROLADOR DE MAQUINARIA, 2 CAPATAZ, 2 PERSONAL DE PISO, 1 TOPOGRAFO, 11 OPERADORES, 1 PREVENCIÓNISTA.

EN: 1 EXCAVADORA SOBRE ORUGA, 1 CARGADOR FRONTAL, 9 VOLQUETES, 1 ESTACIÓN TOTAL, 1 PRISMA.

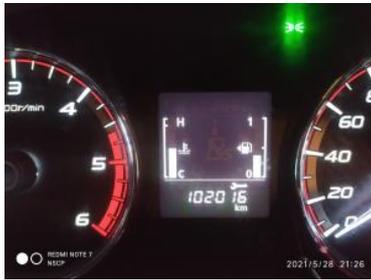
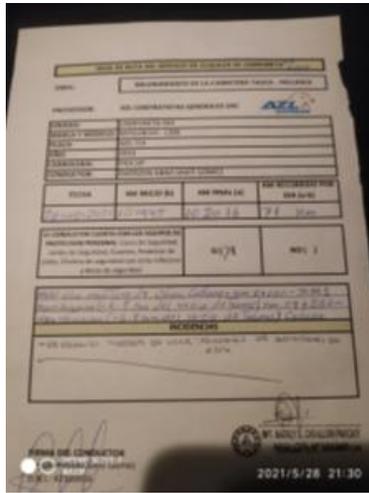
9

Actividades:
 CONTROL DEL KILOMETRAJE DE LA CAMIONETA.

CDescripcion_____:
 CONTROL DEL KILOMETRAJE DE LA CAMIONETA PARA LOS TRABAJOS DE MONITOREO

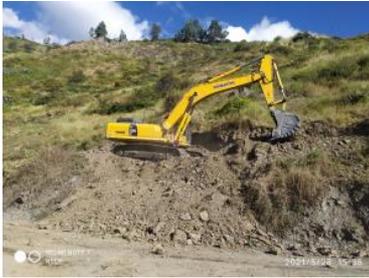
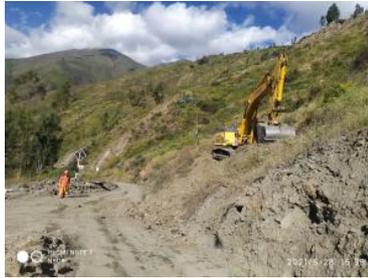
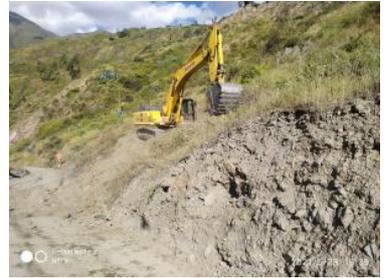
10

Actividades:
 DESBROCE Y CORTE KM 10+175

CDescripcion_____:
 MO: 1 CAPATAZ, 1 PERSONAL DE PISO, 2 OPERADOR, 2 VIGÍAS.
 EM: 1 EXCAVADORA SOBRE ORUGA.

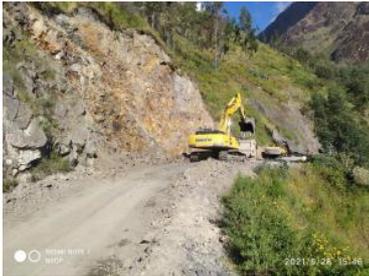
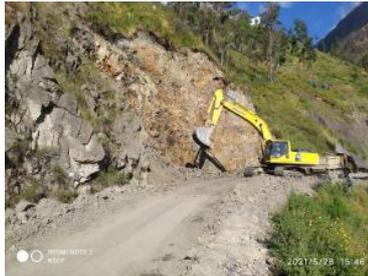
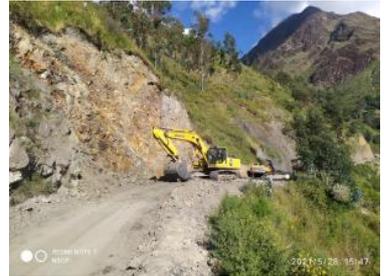
11

Actividades:
 CORTE Y ELIMINACIÓN EN EL KM 8+450.

CDescripcion_____:
 MO: 1 OFICIAL, 1 PERSONAL DE PÍSO, 8 OPERADORES, 2 VIGÍAS.
 EM: 1 TRACTOR SOBRE ORUGA, 7 VOLQUETES.

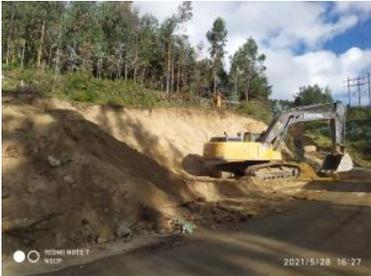
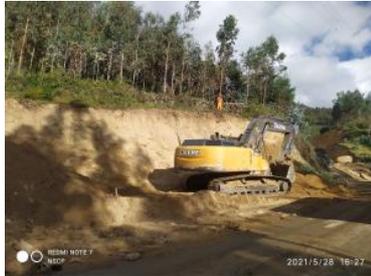
12

Actividades:
CORTE, PERFILADO Y ELIMINACIÓN EN EL KM 4+690.

CDescripcion _____:
MO: 1 INGENIERO ASISTENTE, 1 CAPATAZ, 2 PERSONAL DE PISO, 15 OPERADORES, 2 VIGÍAS.
EM: 1 EXCAVADORA SOBRE ORUGA, 14 VOLQUETES.
- SUBCONTRATA "ENTREVÍAS"

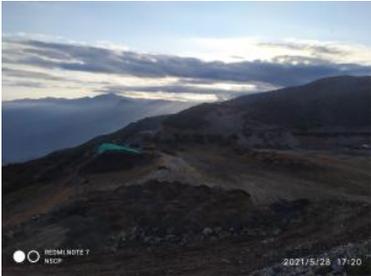
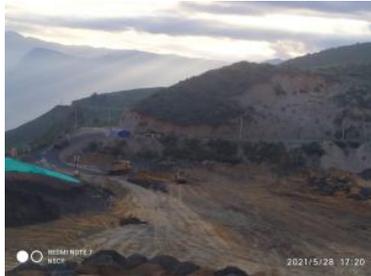
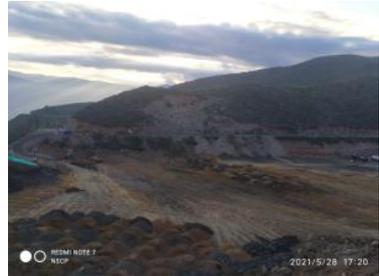
14

Actividades:
-EXTENDIDO DE MATERIAL, CONFORMACIÓN DE PLATAFORMA EN DME1 HUACHASPINA APROBADA EN EL ADICIONAL N° 01) UBICADO A -6.7 KM DEL INICIO DEL TRAMO KM 0+000.

CDescripcion_____:
MO: 1 CONTROLADOR, 31 OPERADORES, 2 VIGÍAS.
EM: 1 TRACTOR SOBRE ORUGA, 30 VOLQUETES, 2 LUMINARIAS, 1 CISTERNA.

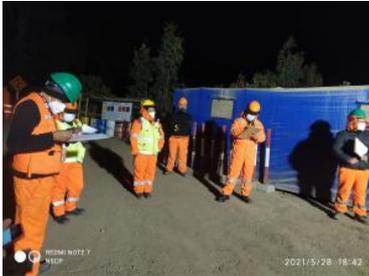
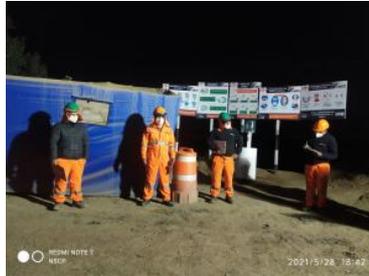
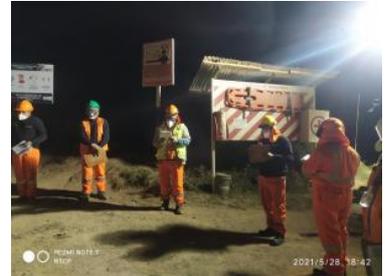
15

Actividades:
CHARLA DE SEGURIDAD ANTES DE REALIZAR LOS TRABAJOS EN EL KM 4+280.
TURNO NOCTURNO: 7PM - 4 AM.

CDescripcion_____:
MO: 1 CAPATAZ, 2 VIGÍAS, 12 OPERADORES.
-LA CHARLA DE SEGURIDAD FUE REALIZADO POR EL CAPATAZ DE FRENTE.

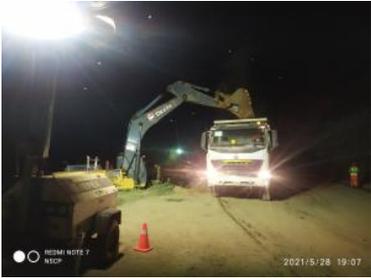
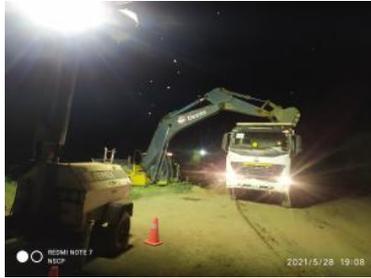
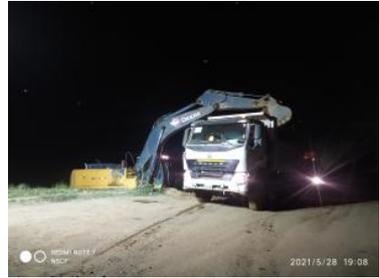
16

Actividades:
CORTE Y ELIMINACIÓN EN EL KM 4+280.
TRABAJO NOCTURNO: 7 PM - 4 AM.

CDescripcion _____:
MO: 1 CAPATAZ GENERAL, 1 CAPATAZ DE FRENTE, 12 OPERADORES, 2 VIGÍAS.
EM: 1 EXCAVADORA SOBRE ORUGA, 11 VOLQUETES, 2 ILUMINARIAS.

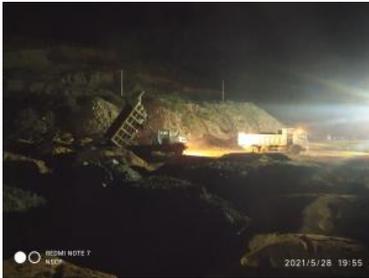
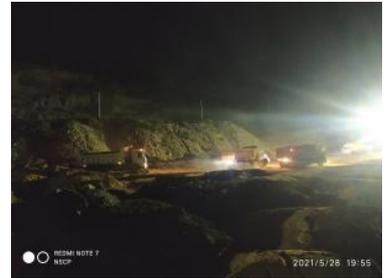
17

-EXTENDIDO DE MATERIAL, CONFORMACIÓN DE PLATAFORMA EN DME1 HUACHASPINA APROBADA EN EL ADICIONAL N° 01) UBICADO A -6.7 KM DEL INICIO DEL TRAMO KM 0+000.
TURNO NOCTURNO: 7PM - 4 AM.

MO: 1 CONTROLADOR, 21 OPERADORES, 2 VIGÍAS.
EM: 19 VOLQUETES, 2 LUMINARIAS, 2 CISTERNA COMBUSTIBLE.

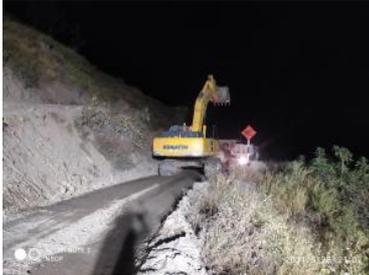
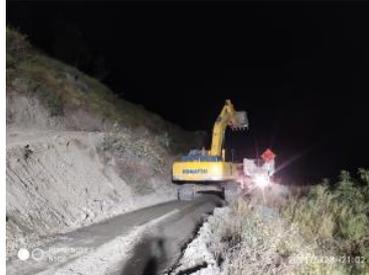
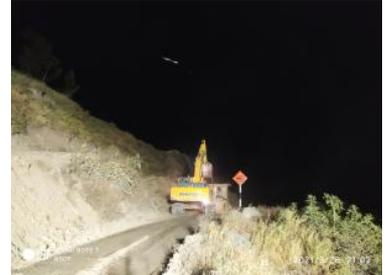
18

Actividades:
CORTE Y ELIMINACIÓN EN EL KM 10+100.
TURNO NOCTURNO: 7PM-4AM

MO: 1 CAPATAZ GENERAL, 1 CAPATAZ DE FRENTE, 9 OPERADORES, 2 VIGÍAS.
EM: 1 EXCAVADORA SOBRE ORUGA, 8 VOLQUETES, 1 ILUMINARIA.
-SE DEBE INCREMENTAR ILUMINARIAS PARA MEJOR VISIBILIDAD AL REALIZAR LAS ACTIVIDADES.

- Se recomienda a la Supervisión “HOB CONSULTORES SA” y al contratista “Consortio ICC” realizar mayores controles de seguridad en campo, implementar señalizaciones en todo el tramo; realizar mayor mantenimiento vial en todo el tramo, así mismo coordinar y mayor presencia del personal de seguridad ante el inicio de los trabajos de perforación para las actividades de voladura, y actividad de voladura se realizará previa autorización de la supervisión al plan presentada por el contratista; por otra parte se recomienda incrementar iluminación y mayor control de seguridad en trabajos nocturnos (7pm-4am).
