## BITACORA ELECTRÓNICA DE OBRA

| Confir<br>ma<br>Bitaco<br>ra:<br>Si | Nro<br>Inform<br>e:<br>148 | Fecha Informe:<br>29-05-2021 | Nombre De La Obra:<br>Corredor vial Lima-Canta-<br>Huayllay-Dv. Cochamarca-<br>Emp. PE 3N Obras de<br>Rehabilitación y Mejoramiento | Personal Encargado:<br>M A N U E L J A V I E R<br>FLORENCIO RADO |

SALDO DE OBRA INICIAL (OI): TRAMO 2: CANTA – HUAYLLAY DEL MEJORAMIENTO, REHABILITACIÓN Y CONSERVACIÓN POR NIVELES DE SERVICIO Y OPERACIÓN DEL CORREDOR VIAL, LIMA – CANTA – HUAYLLAY – DV. COCHAMARCA – EMP. PE 3N  
CONTRATISTA: CHINA ROAD AND BRIDGE CORPORATION SUCURSAL PERU (CONTRATO N° 103-2019-MTC/20)  
SUPERVISOR: CONSORCIO CESEL - CAL Y MAYOR (CONTRATO DE CONSULTORIA DE OBRA N° 077-2014-MTC/20)

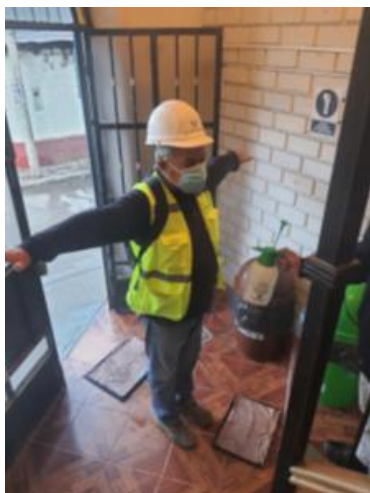
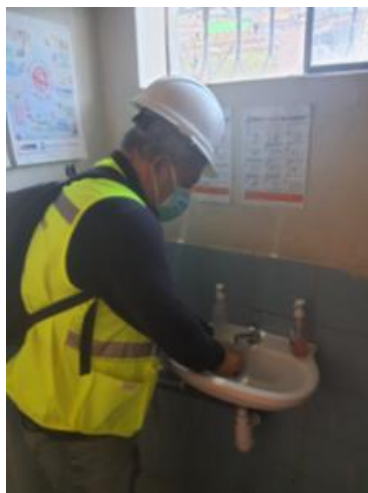
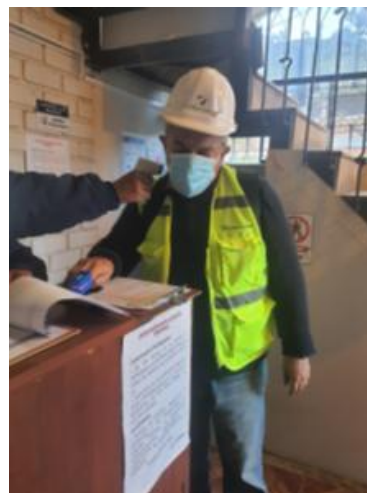
OBRA INICIAL (OI): TRAMO 2: CANTA - HUAYLLAY  
CONTROL DE RECURSOS E IMPLEMENTACIÓN DEL PLAN COVID -19 DE LA  
SUPERVISION DE OBRA CONSORCIO CESEL – CAL Y MAYOR

SE REALIZÓ LA VERIFICACIÓN DE RECURSOS Y LA IMPLEMENTACIÓN DEL PLAN COVID -19 DE LA SUPERVISION DE OBRA CONSORCIO CESEL – CAL Y MAYOR, DONDE SE CONSTATÓ EL CUMPLIMIENTO DE LAS MEDIDAS Y PROTOCOLOS SANITARIOS COMO DESINFECCION DE ROPA Y CALZADO, LAVADO Y SECADO DE MANOS, MEDICION Y CONTROL DE LA TEMPERATURA Y PULSO DEL PERSONAL.

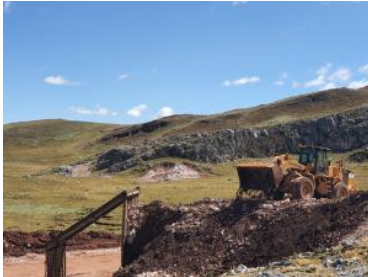
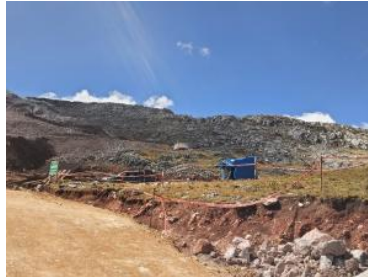
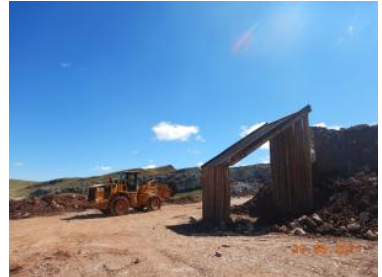
**Personal Encargado:****M A N U E L J A V I E R  
FLORENCIO RADO****Nivel:****No Aplica****Fecha De Fotografia:****29-05-2021****Actividades:****OBRA INICIAL (OI): TRAMO 2: CANTA - HUAYLLAY  
CANTERA DEL KM 83+700 LD****CDescripcion\_\_\_\_\_:****SE CONSTATÓ QUE SE REALIZAN TRABAJOS Y ACTIVIDADES EN LA CANTERA  
DEL KM 83+700 LD EN SU ETAPA DE ACONDICIONAMIENTO DE ACCESO CON  
CARGADOR FRONTAL CON SU OPERADOR Y UN ENCARGADO.****Foto1:**

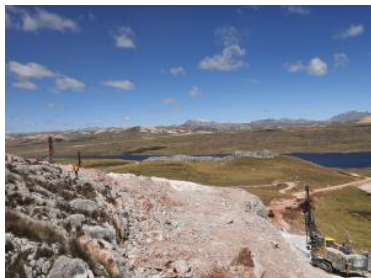
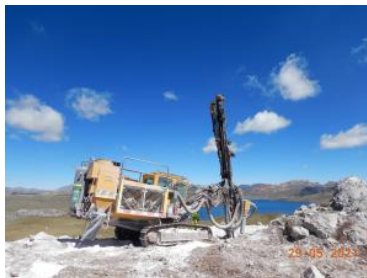
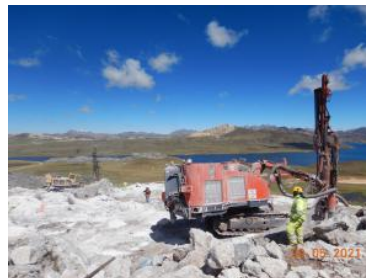
OBRA INICIAL (OI): TRAMO 2: CANTA - HUAYLLAY  
CANTERA DEL KM 83+700 LD

SE CONSTATÓ QUE SE REALIZAN TRABAJOS Y ACTIVIDADES EN LA CANTERA DEL KM 83+700 LD EN SU ETAPA DE VOLADURA CON LA PARTICIPACION DE TRES EQUIPOS ROCKDRILL, TRES OPERADORES, TRES TRABAJADORES.

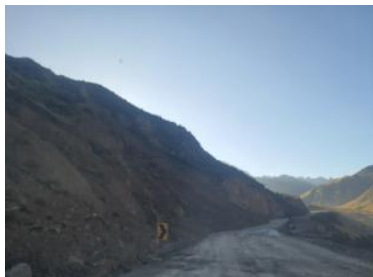
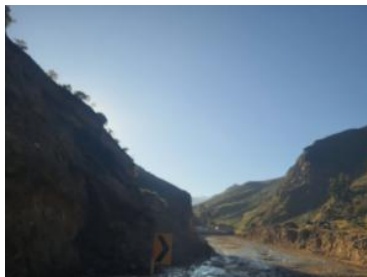
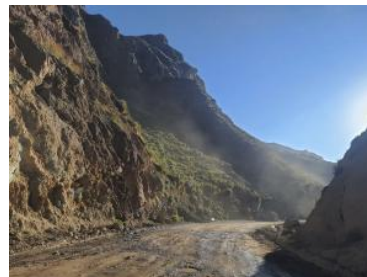
OBRA INICIAL (OI): TRAMO 2: CANTA - HUAYLLAY  
SECTOR ENTRE LAS PROGRESIVAS DEL KM 25+000 AL KM 35+000

Se recomienda solicitar tanto a la empresa contratista como a la Supervisión el tratamiento para minimizar los riesgos de accidentes del tránsito vehicular por la causal de presencia de huecos y baches en el tramo del Km 25 al Km 35 y ocurrencia de derrumbes y deterioro del pavimento terminado por las denominadas fallas geológicas en el tramo del Km 0 al Km 20 del tramo Canta – Huayllay.

SE RECOMIENDA A LA ADMINISTRACIÓN DEL CONTRATO DE OBRA DAR PRIORIDAD AL TRAMITE DE LA ADVERTENCIA ANTICIPADA N° 02 RELACIONADA A LAS ALTERNATIVAS PROPUESTAS TANTO DE LA SUPERVISIÓN COMO LA DEL CONTRATISTA PARA EL TRATAMIENTO DE LA BASE IMPRIMADA YA EXISTENTE DEL TRAMO DEL KM 25+000 AL KM 35+000, DADO QUE A LA FECHA SE MANTIENE EL DETERIORO POR SU ANTIGÜEDAD Y AFECTACIÓN DE LAS AGUAS SUPERFICIALES, GENERANDO UN RIESGO DE ACCIDENTES PARA EL TRANSITO VEHICULAR. ASIMISMO TENER EN CUENTA SOLICITAR A LA SUPERVISIÓN Y CONTRATISTA SU ESTADO SITUACIONAL POR EL RIESGO DE DERRUMBES Y CAIDAS DE ROCAS.

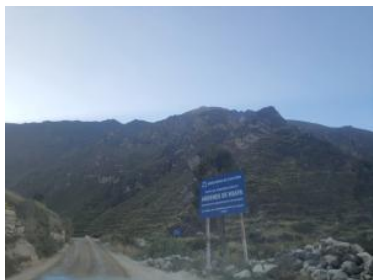
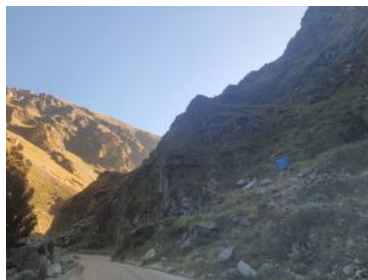
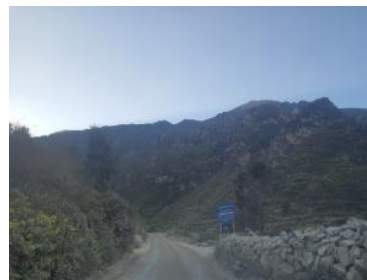
**PERÚ****Ministerio  
de Transportes  
y Comunicaciones****MINISTERIO DE TRANSPORTES Y COMUNICACIONES****Panel Fotográfico de la Bitacora de Obras****Personal Encargado:****M A N U E L J A V I E R  
FLORENCIO RADO****Nivel:****No Aplica****Fecha De Fotografia:****29-05-2021****Actividades:****OBRA INICIAL (OI): TRAMO 2: CANTA - HUAYLLAY  
SECTOR ENTRE LAS PROGRESIVAS DEL KM 21+000 AL KM 25+000****CDescripcion\_\_\_\_\_:**

SE RECOMIENDA A LA ADMINISTRACIÓN DEL CONTRATO DE OBRA REITERAR A LA DIRECCIÓN DE DERECHO DE VIA EL ESTADO SITUACIONAL DE LA AUTORIZACIÓN POR EL ASUNTO DE ARQUEOLOGIA PARA INICIAR LOS TRABAJOS PROGRAMADOS DE LA EJECUCIÓN DE OBRA SEGÚN EXPEDIENTE TECNICO EN EL SECTOR APROXIMADAMENTE ENTRE LAS PROGRESIVAS DEL KM 21+000 AL KM 25+000.

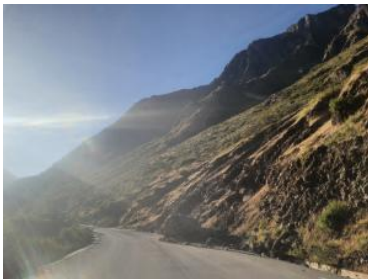
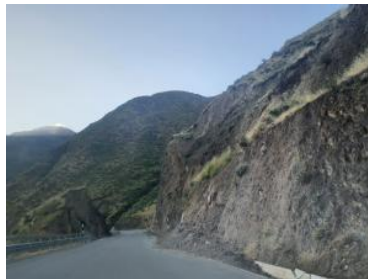
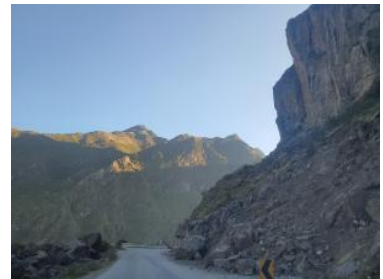
**Personal Encargado:****M A N U E L J A V I E R  
FLORENCIO RADO****Nivel:****No Aplica****Fecha De Fotografia:****29-05-2021****Actividades:****OBRA INICIAL (OI): TRAMO 2: CANTA - HUAYLLAY  
SECTOR ENTRE LAS PROGRESIVAS DEL KM 0+000 AL KM 20+000  
RIESGO DE CAIDAS DE ROCAS Y DERRUMBES****CDescripcion\_\_\_\_\_:****OBRA INICIAL (OI): TRAMO 2: CANTA - HUAYLLAY  
SECTOR ENTRE LAS PROGRESIVAS DEL KM 0+000 AL KM 20+000  
RIESGO DE CAIDAS DE ROCAS Y DERRUMBES****Foto1:**

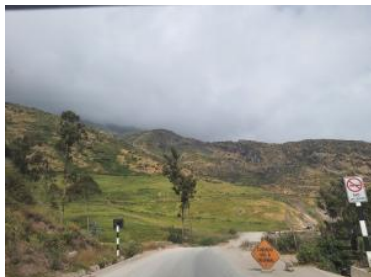
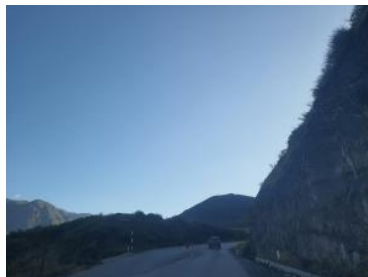
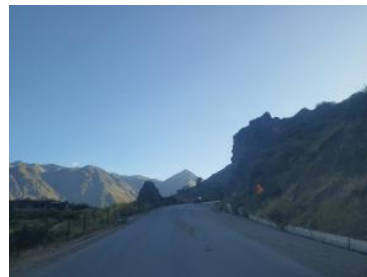
OBRA INICIAL (OI): TRAMO 2: CANTA - HUAYLLAY  
SECTOR ENTRE LAS PROGRESIVAS DEL KM 0+000 AL KM 20+000  
TRABAJOS REALIZADOS POR EL ANTERIOR CONTRATISTA

SE RECOMIENDA A LA ENTIDAD SOLICITAR CON PRIORIDAD TANTO A LA SUPERVISIÓN DE OBRA Y A LA EMPRESA CONTRATISTA CRBC PARA LA EVALUACIÓN DE PUNTOS CRITICOS DEL TRAMO DEL KM 0+000 AL KM 20+000 POR LA NECESIDAD DE MANTENER LA SEGURIDAD VIAL SOBRE LA INFRAESTRUCTURA YA EXISTENTE Y MANTENER LA TRANSITABILIDAD DE LA VIA, DADO QUE SE VIENEN GENERANDO DETERIOROS DE LA PLATAFORMA DE CARPETA ASFALTICA POR LAS SUPUESTAS FALLAS GEOLOGICAS EN VARIOS SECTORES DEL TRAMO DEL KM 0+000 AL KM 20+000, TRABAJOS EJECUTADOS POR EL ANTERIOR CONTRATISTA CONSORCIO VIAL HUAYLLAY EN SU PERIODO DE CONTRATO DEL 2015 – 2017.
