## BITACORA ELECTRÓNICA DE OBRA

### REGISTRO DE LA BITACORA Y FOTO DEL CUADERNO DE OBRA

<b>Confirma Bitacora:</b> Si	<b>Nro Informe:</b> 101	<b>Fecha Informe:</b> 29-05-2021	<b>Nombre De La Obra:</b> Carretera Chuquicara-Puente Quiroz – Tauca-Cabana-Huandoval-Pallasca, Tramo: Tauca- Pallasca	<b>Personal Encargado:</b> NATALY SUSI CABALLON PAUCAR
---------------------------------	----------------------------	-------------------------------------	---	---

INFORME DIARIO N°101-2021-MNT. TAUCA-PALLASCA/NSCP

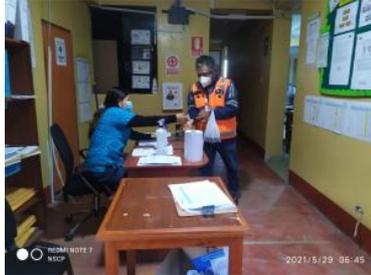
1

**Actividades:**  
-CONTROL DE TEMPERATURA, RELLENADO DE FICHA DE SINTOMATOLOGÍA COVID Y DESINFECCIÓN DE MANOS DEL PERSONAL DE SUPERVISIÓN ANTES REALIZAR SUS ACTIVIDADES.

**CDescripcion\_\_\_\_\_:**  
-SE APRECIA A LA ENFERMERA Y AL ESPECIALISTA DE SEGURIDAD TOMANDO LA TEMPERATURA A LOS COLABORADORES DE SUPERVISIÓN ANTES DE REALIZAR SUS ACTIVIDADES.  
-TOMA DE PRESIÓN CON PULSOMETRO.

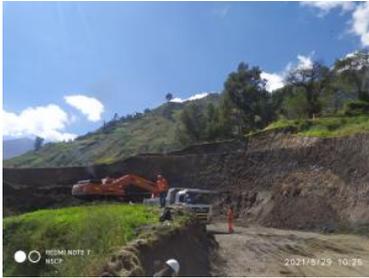
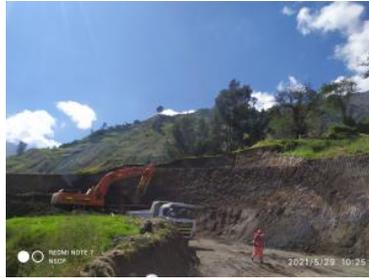
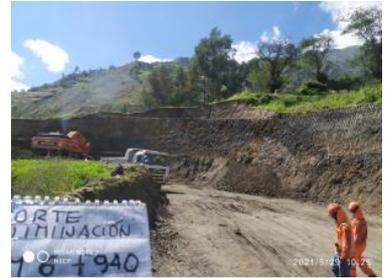
**Actividades:**  
 CORTE Y ELIMINACIÓN EN EL KM 6+940

**CDescripcion\_\_\_\_\_:**  
 MO: 1 OFICIAL, 1 PERSONAL DE PISO, 8 OPERADORES, 2 VIGÍAS.  
 EM: 1 EXCAVADORA SOBRE ORUGA, 9 VOLQUETES.

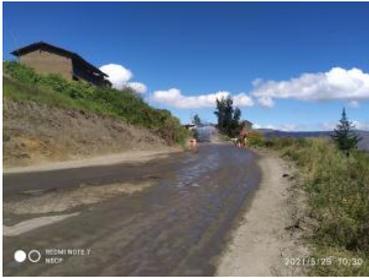
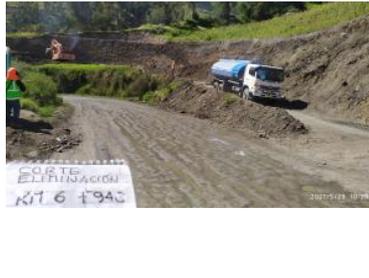
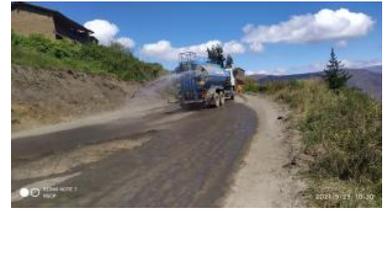
3

**Actividades:**  
 RIEGO PARA MINIMIZAR EL POLVO EN EL KM 6+940

**CDescripcion\_\_\_\_\_:**  
 MO: 1 OPERADOR.  
 EM: 1 TANQUE CISTERNA.

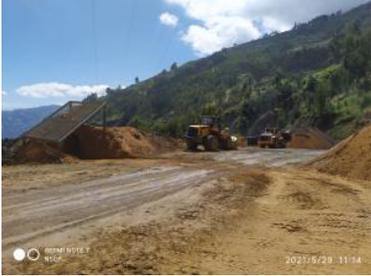
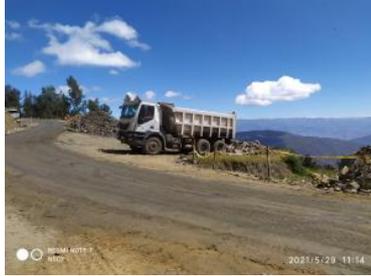
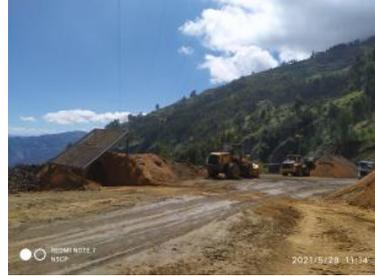
4

**Actividades:**  
-ACOPIO PROVISIONAL KM 1+500.  
-ÁREA DE ZARANDEO PARA OBTENER MATERIAL DE RELLENO Y OVER.

**CDescripcion\_\_\_\_\_:**  
MO: 1 CAPATAZ, 1 CONTROLADOR, 1 OPERADOR, 2 VIGÍAS.  
EM: 1 CARGADOR FRONTAL, 1 VOLQUETE.

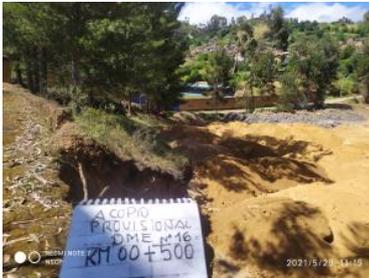
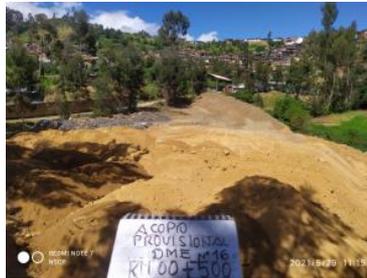
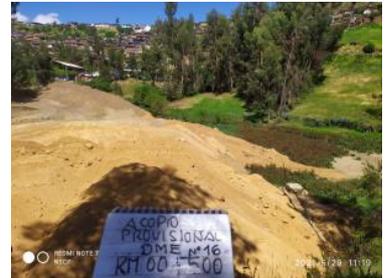
5

ACOPIO PROVISIONAL EN DME N°16 UBICADO EN EL KM 00+500, DEL MATERIAL ZARANDEADO DEL ACOPIO KM 1+500 Y DEL MATERIAL CORTADO (DEL KM 4+150).

MO: 1 CONTROLADOR, 2 OPERADORES, 2 VIGÍAS.

EM: 1 CARGADOR FRONTAL, 1 VOLQUETE.

- 1 VOLQUETE DE MATERIAL ZARANDEADO DEL KM 1+500.

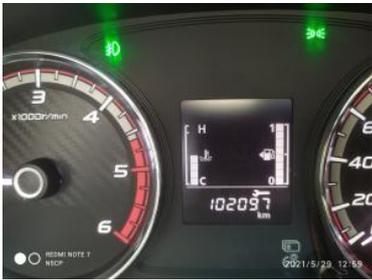
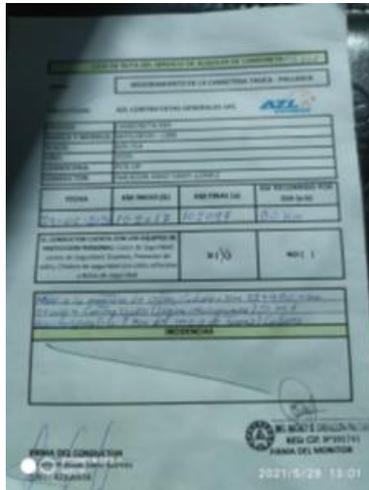
6

**Actividades:**  
 CONTROL DEL KILOMETRAJE DE LA CAMIONETA.

**CDescripcion\_\_\_\_\_:**  
 CONTROL DEL KILOMETRAJE DE LA CAMIONETA PARA LOS TRABAJOS DE MONITOREO

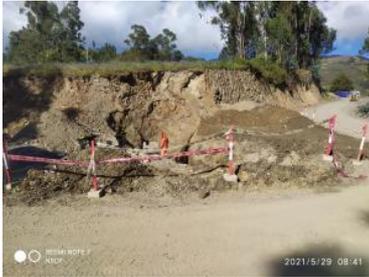
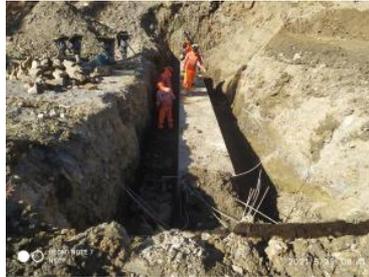
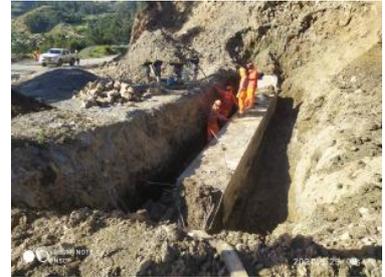
7

RELLENO Y COMPACTADO ALCANTARILLA MC .60x0.60 UBICADO EN EL KM 32+980.  
DENSIDAD DE CAMPO MÉTODO CONO DE ARENA.

MO: 1 TÉCNICO DE CONTROL DE CALIDAD, 2 AUXILIARES DE CONTROL DE CALIDAD (SUPERVISIÓN Y CONTRATISTA), 1 CAPATAZ, 4 PEONES, 1 OPERADOR, 2 VIGÍAS.

EM: 4 VIBRO COMPACTADORES, 1 MINICARGADOR (BOBCAD), EQUIPO DE DENSIDAD DE CAMPO, HERRAMIENTAS MANUALES.

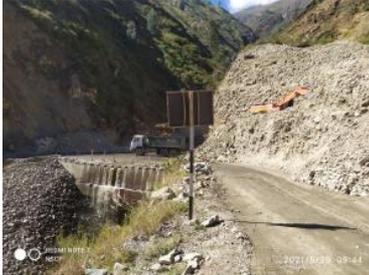
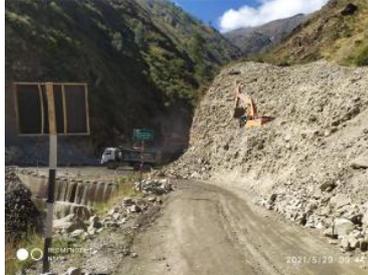
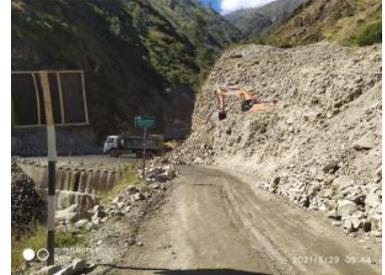
8

**Actividades:**  
CORTE Y ELIMINACIÓN EN EL KM 11+320.

MO: INGENIERO ASISTENTE DE PRODUCCIÓN, 1 INGENIERO CONTROLADOR DE MAQUINARIA, 2 CAPATAZ, 2 PERSONAL DE PISO, 1 TOPOGRAFO, 11 OPERADORES, 1 PREVENCIÓNISTA.  
EN: 1 EXCAVADORA SOBRE ORUGA, 1 CARGADOR FRONTAL, 9 VOLQUETES, 1 ESTACIÓN TOTAL, 1 PRISMA.

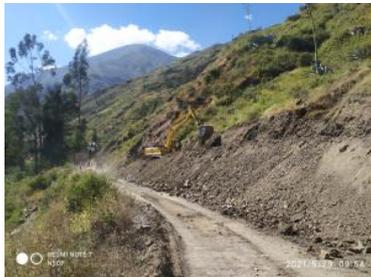
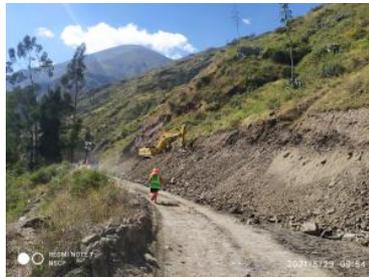
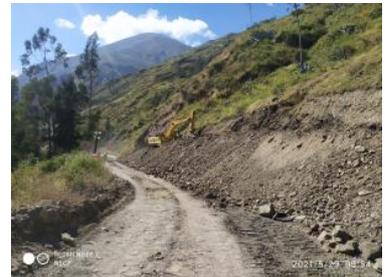
9

**Actividades:**  
 CORTE EN EL KM 10+100- KM 10+ 230.

**CDescripcion\_\_\_\_\_:**  
 MO: 1 CAPATAZ, 1 PERSONAL DE PISO, 1 OPERADOR, 2 VIGÍAS.  
 EM: 1 EXCAVADORA SOBRE ORUGA.

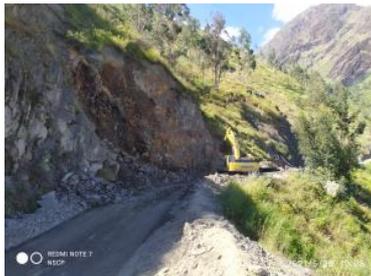
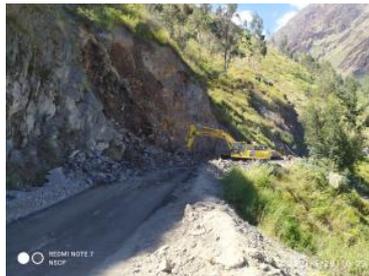
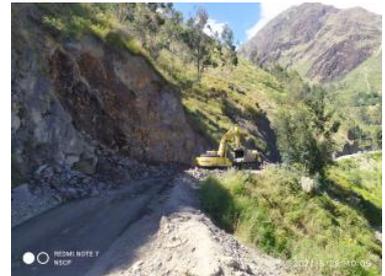
10

**Actividades:**  
 CORTE Y ELIMINACIÓN EN EL KM 8+450.

**CDescripcion\_\_\_\_\_:**  
 MO: 1 OFICIAL, 1 PERSONAL DE PÍSO, 6 OPERADORES, 2 VIGÍAS.  
 EM: 1 EXCAVADORA SOBRE ORUGA, 5 VOLQUETES.

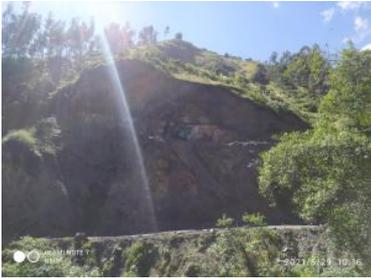
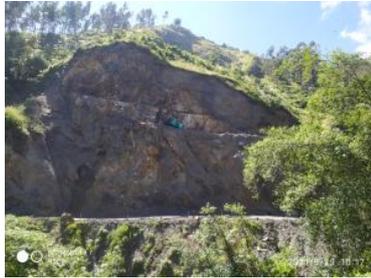
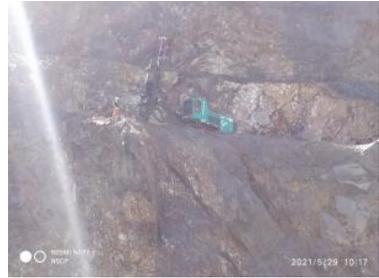
11

**Actividades:**  
PERFORACIÓN EN EL KM 7+900.

**CDescripcion\_\_\_\_\_:**  
MO: 1 INGENIERO RESPONSABLE VOLADURA, 4 TÉCNICOS DE VOLADURA.  
EM: 1 ROCK DRILL.

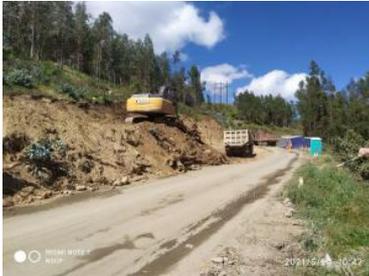
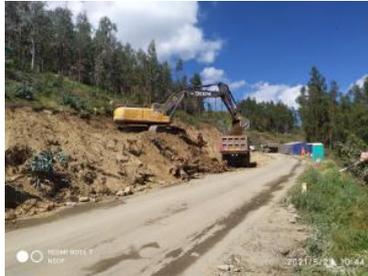
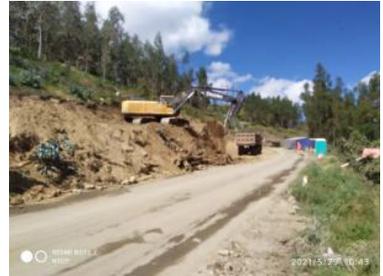
12

**Actividades:**  
CORTE Y ELIMINACIÓN EN EL KM 4+700.

MO: 1 INGENIERO ASISTENTE, 1 CAPATAZ, 2 PERSONAL DE PISO, 18 OPERADORES, 2 VIGÍAS.  
EM: 1 EXCAVADORA SOBRE ORUGA, 17 VOLQUETES.  
- SUBCONTRATA "ENTREVÍAS"

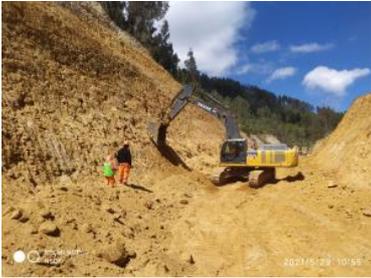
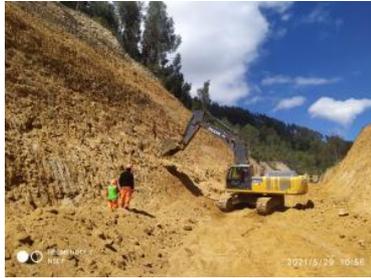
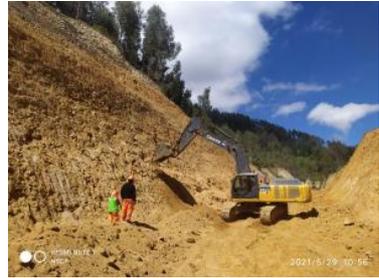
13

**Actividades:**  
PERFILADO KM 4+150

**CDescripcion\_\_\_\_\_:**  
MO: 1CAPATAZ, 1PERSONAL DE PISO, 1 OPERADOR.  
EM: 1 EXCAVADORA SOBRE ORUGA

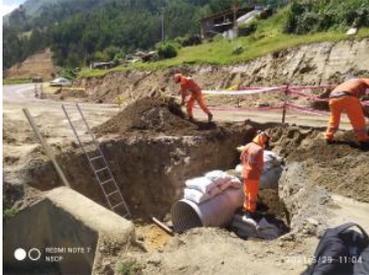
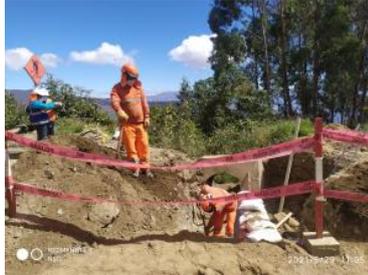
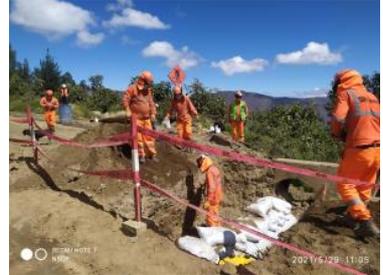
14

**Actividades:**  
RELLENO Y COMPACTADO (LI ,1 RA CAPA ) EN LA ALCANTARILLA TMC ø 36" UBICADO EN EL KM 3+816.  
DENSIDAD DE CAMPO MÉTODO CONO DE ARENA.

**CDescripcion\_\_\_\_\_:**  
MO: 1 CAPATAZ, 2 OPERARIOS, 3 PEONES, 1 OPERADOR, 2 VIGÍAS, 2 TÉCNICOS Y 2 AUXILIARES DE CONTROL DE CALIDAD (SUPERVISIÓN Y CONTRATISTA).  
EM: 2 VIBROCOMPACTADORES, 1 RETROEXCAVADOREA, 1 EQUIPO DE DENSIDAD DE CAMPO.

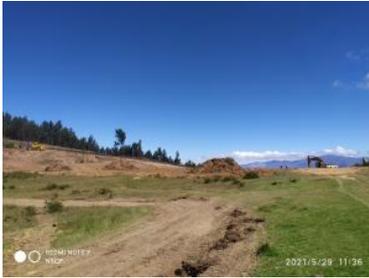
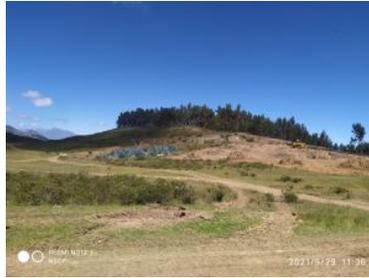
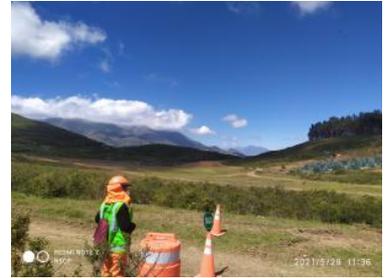
15

-Trabajos de desbroce, excavación y habilitación para el área de lavado, acopio y chancado en Laguna Cochapampa (propiedad privada). Conformación de Dique, es necesario mencionar que estos trabajos se están realizando sin autorización de Supervisión.

TRABAJOS DE DESBROCE, EXCAVACIÓN Y HABILITACIÓN PARA EL ÁREA DE LAVADO, ACOPIO Y CHANCADO EN LAGUNA COCHAPAMPA

MO: 1 CAPATAZ, 2 OPERARIOS, 9 PEONES, 3 OPERADORES, 1 VIGÍA.  
EM: 2 EXCAVADORAS SOBRE ÓRUGA, 1 CARGADOR FRONTAL

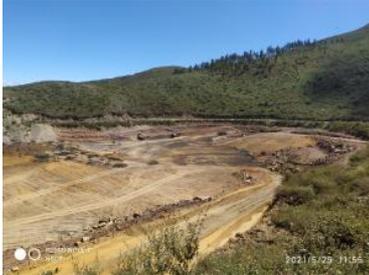
16

-EXTENDIDO DE MATERIAL, CONFORMACIÓN DE PLATAFORMA EN DME1 HUACHASPINA APROBADA EN EL ADICIONAL N° 01, UBICADO A -6.7 KM DEL INICIO DEL TRAMO KM 0+000 (TAUCA) .  
-RIEGO PARA MINIMIZAR EL POLVO.

MO: 2 CONTROLADORES, 35 OPERADORES, 2 VIGÍAS.

EM: 1 TRACTOR SOBRE ORUGA, 31 VOLQUETES, 2 LUMINARIAS, 2 CISTERNAS CON COMBUSTIBLE, 1 CISTERNA CON AGUA.

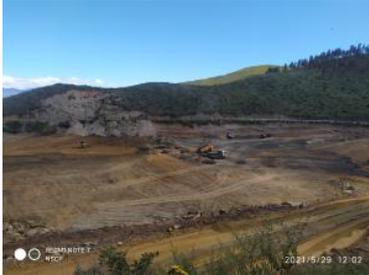
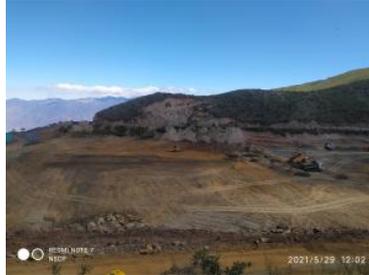
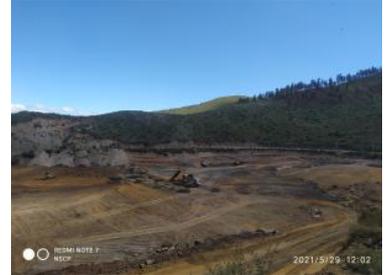
17

-EXTENDIDO DE MATERIAL, CONFORMACIÓN DE PLATAFORMA EN DME1 HUACHASPINA APROBADA EN EL ADICIONAL N° 01, UBICADO A -6.7 KM DEL INICIO DEL TRAMO KM 0+000 (TAUCA) .  
-RIEGO PARA MINIMIZAR EL POLVO

MO: 2 CONTROLADORES, 35 OPERADORES, 2 VIGÍAS.  
EM: 1 TRACTOR SOBRE ORUGA, 31 VOLQUETES, 2 LUMINARIAS, 2 CISTERNAS CON COMBUSTIBLE, 1 CISTERNA CON AGUA.
