BITACORA ELECTRÓNICA DE OBRA

Confir ma Bitaco ra: Si	Nro Inform e: 102	Fecha Informe: 31-05-2021	Nombre De La Obra: Carretera Chuquicara-Puente Quiroz – Tauca-Cabana- Huandoval-Pallasca, Tramo: Tauca- Pallasca	Personal Encargado: NATALY SUSI CABALLON PAUCAR
---	-------------------------------------	-------------------------------------	---	--

INFORME DIARIO N°102-2021-MNT. TAUCA-PALLASCA/NSCP

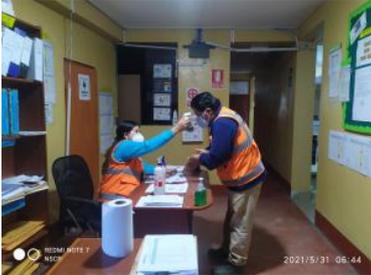
1

Actividades:
-CONTROL DE TEMPERATURA, RELLENADO DE FICHA DE SINTOMATOLOGÍA COVID Y DESINFECCIÓN DE MANOS DEL PERSONAL DE SUPERVISIÓN ANTES REALIZAR SUS ACTIVIDADES.

CDescripcion_____:
-SE APRECIA A LA ENFERMERA Y AL ESPECIALISTA DE SEGURIDAD TOMANDO LA TEMPERATURA A LOS COLABORADORES DE SUPERVISIÓN ANTES DE REALIZAR SUS ACTIVIDADES.
-TOMA DE PRESIÓN CON PULSOMETRO.

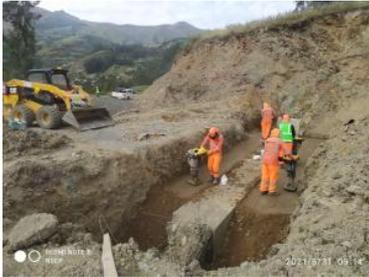
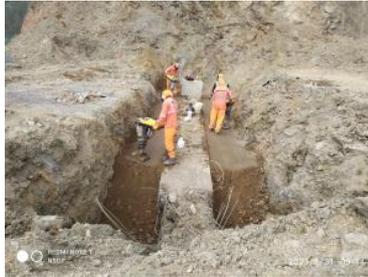
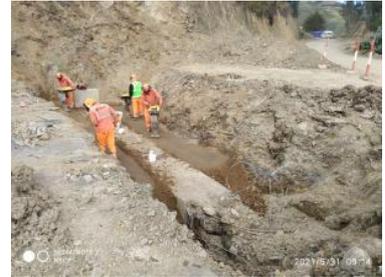
2

RELLENO Y COMPACTADO ALCANTARILLA MC .60x0.60 UBICADO EN EL KM 32+980.
DENSIDAD DE CAMPO MÉTODO CONO DE ARENA.

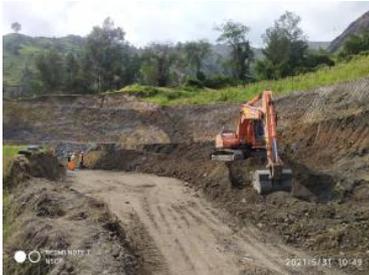
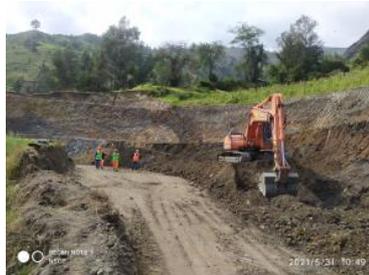
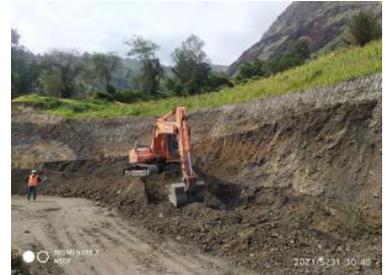
3

CORTE Y ELIMINACIÓN EN EL KM 6+940.

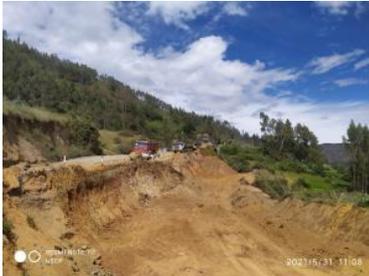
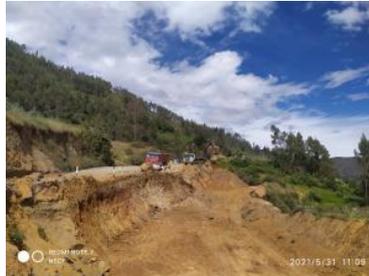
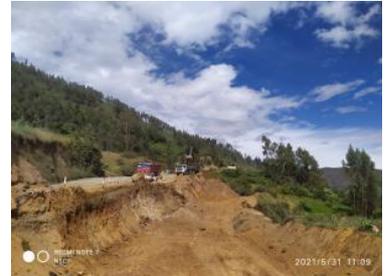
4

CORTE Y ELIMINACIÓN EN EL KM 4+280.

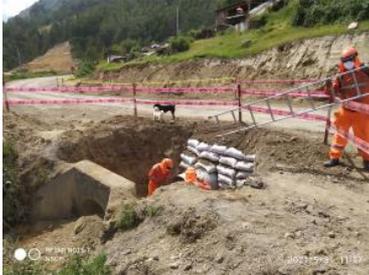
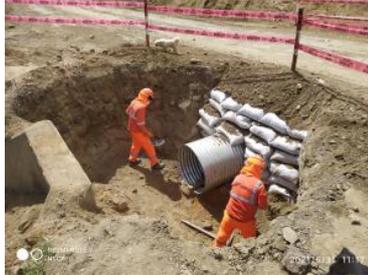
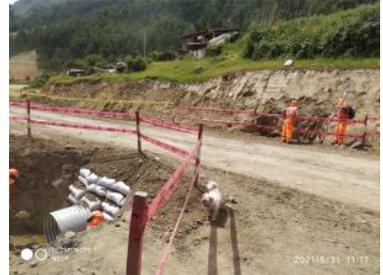
5

Actividades:
RELLENO Y COMPACTADO EN LA ALCANTARILLA TMC ø 36" UBICADO EN EL KM 3+816.
DENSIDAD DE CAMPO MÉTODO CONO DE ARENA.

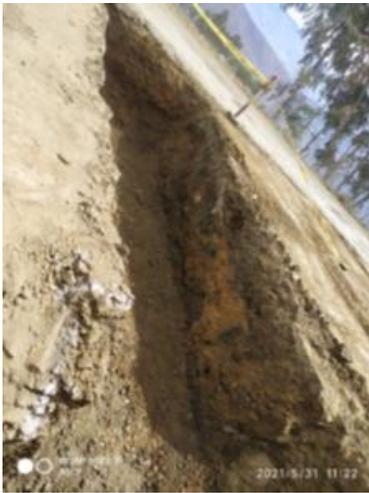
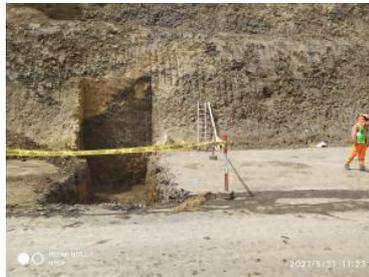
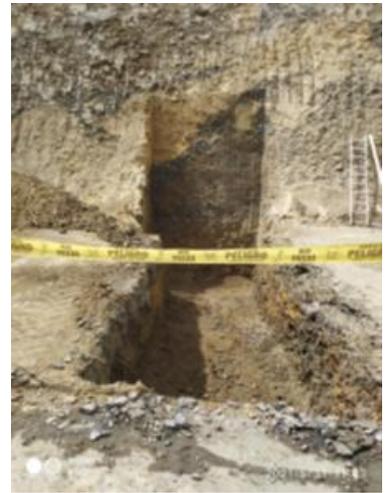
6

EXCAVACIÓN (L.D) PARA ALCANTARILLA TMC \varnothing 36" EN EL KM 2+960.

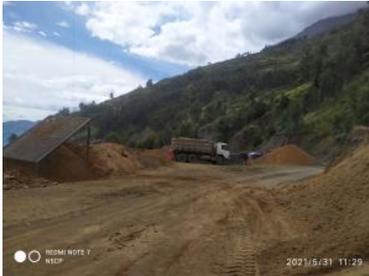
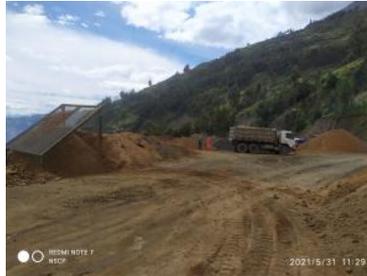
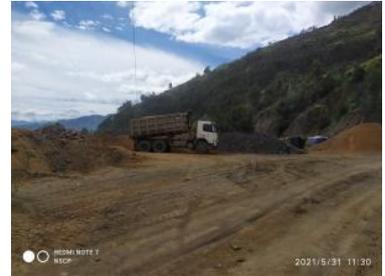
7

-ACOPIO PROVISIONAL KM 1+500.
-ÁREA DE ZARANDEO PARA OBTENER MATERIAL DE RELLENO Y OVER.
-MATERIAL ACOPIADO DEL CORTE DEL KM 4+750.

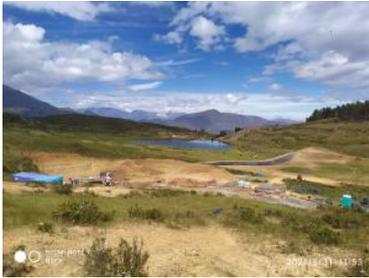
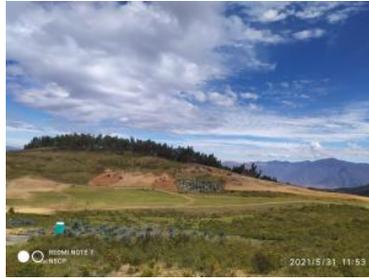
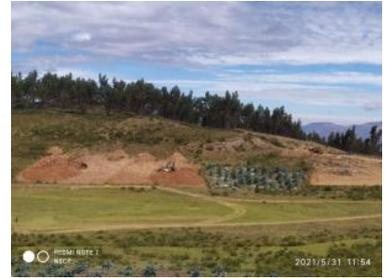
8

- Trabajos de desbroce, excavación y habilitación para el área de lavado, acopio y chancado en Laguna Cochapampa (propiedad privada). Conformación de Dique, es necesario mencionar que estos trabajos se están realizando sin autorización de Supervisión.

TRABAJOS DE DESBROCE, EXCAVACIÓN Y HABILITACIÓN PARA EL ÁREA DE LAVADO, ACOPIO Y CHANCADO EN LAGUNA COCHAPAMPA.

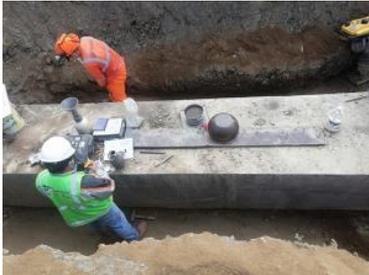
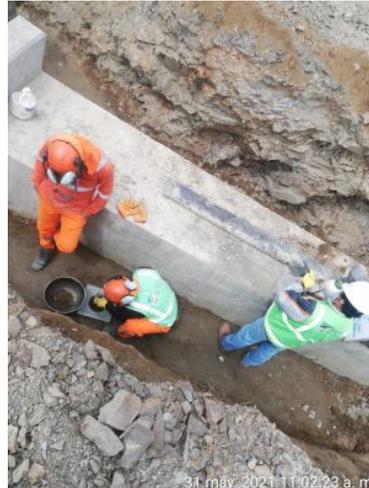
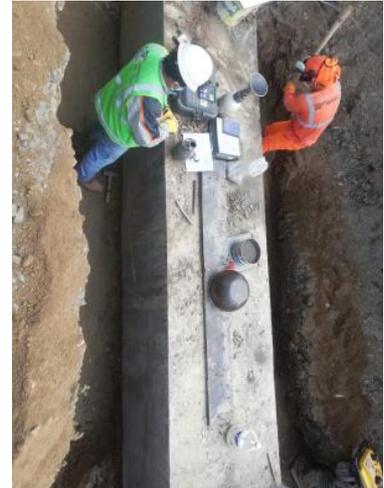
9

Actividades:RELLENO Y COMPACTADO L ALCANTARILLA MC .60x0.60 UBICADO EN EL KM
33+063.
DENSIDAD DE CAMPO MÉTODO CONO DE ARENA.**CDescripcion_____:**MO: 1 TÉCNICO DE CONTROL DE CALIDAD, 2 AUXILIARES DE CONTROL DE
CALIDAD (SUPERVISIÓN Y CONTRATISTA), 1 CAPATAZ, 4 PEONES, 1 OPERADOR,
2 VIGÍAS.EM: 4 VIBRO COMPACTADORES, 1 MINICARGADOR (BOBCAD), EQUIPO DE
DENSIDAD DE CAMPO, HERRAMIENTAS MANUALES.

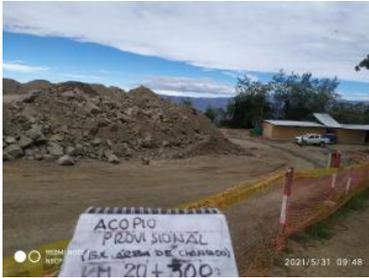
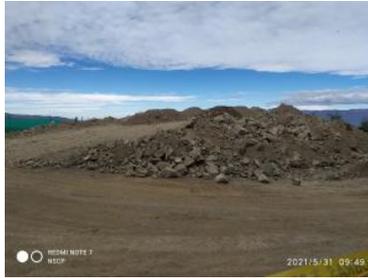
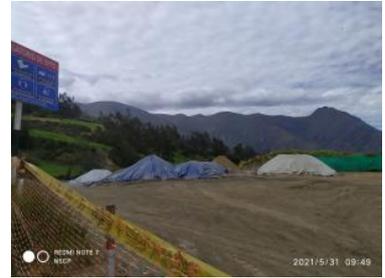
10

ACOPIO PROVISIONAL (EX. ÁREA DE CAHNCADO) EN EL KM 20+300, ACOPIO DEL MATERIAL CORTADO DEL KM 11+320.

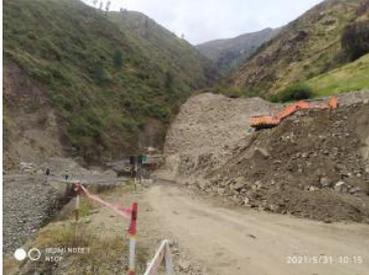
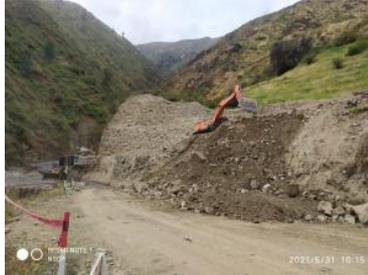
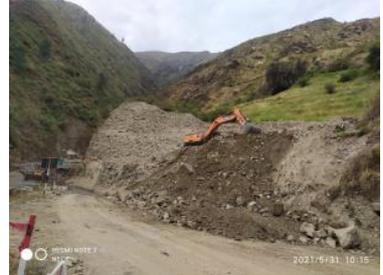
11

Actividades:
CORTE Y ELIMINACIÓN EN EL KM 11+320.

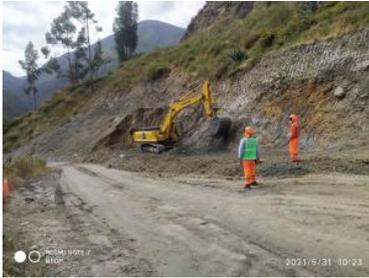
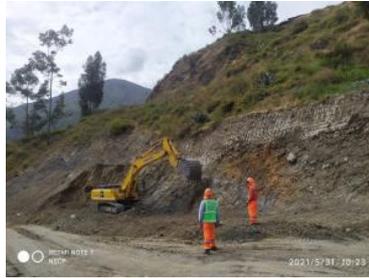
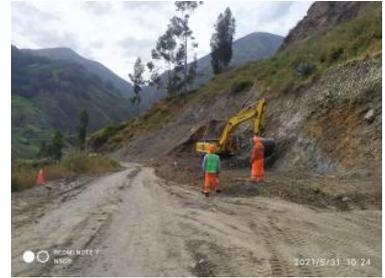
12

Actividades:
CORTE, PERFILADO Y ELIMINACIÓN KM 10+000

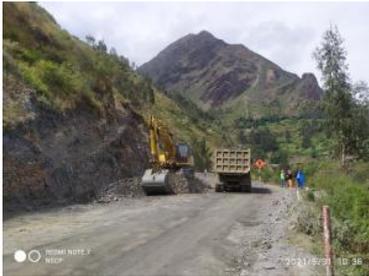
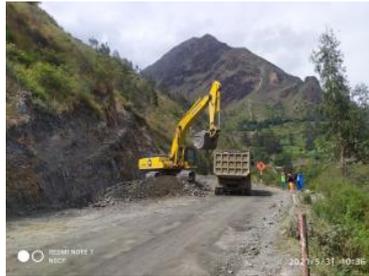
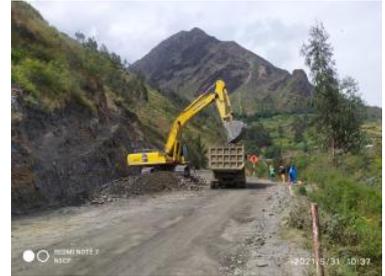
13

Actividades:
CORTE Y ELIMINACIÓN ENEL KM 8+450

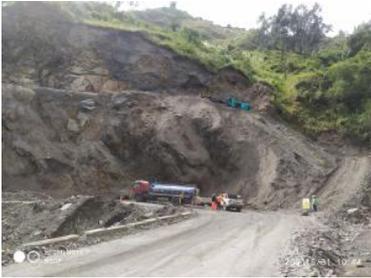
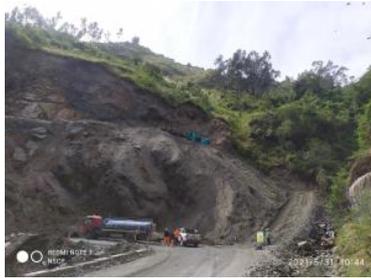
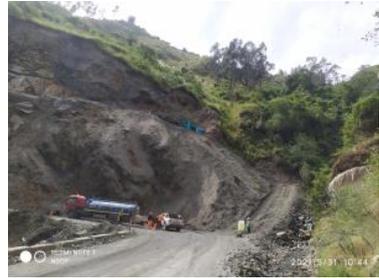
14

Actividades:
PERFORACIÓN EN EL KM 7+900,

- Ante la programación de las actividades de voladura para esta semana, se recomienda a la supervisión y contratista, cumplimiento adecuado del protocolos y constante monitoreo de seguridad en obra.

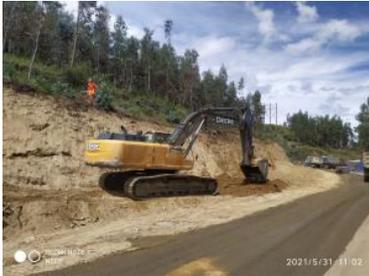
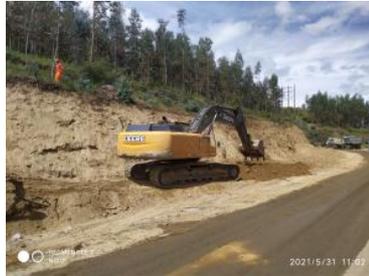
15

CORTE Y ELIMINACIÓN EN EL KM 4+750.

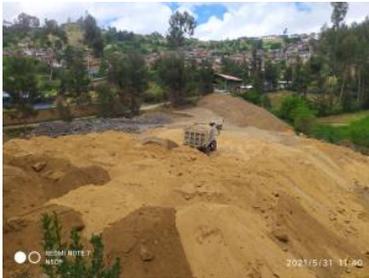
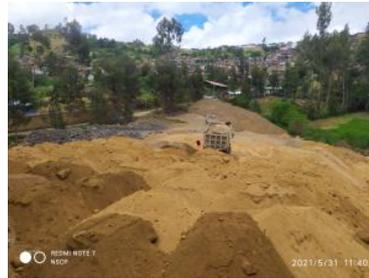
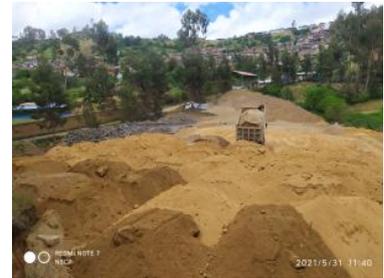
16

ACOPIO PROVISIONAL EN DME N°16 UBICADO EN EL KM 00+500, DEL MATERIAL ZARANDEADO DEL ACOPIO KM 1+500 Y DEL MATERIAL CORTADO (DEL KM 4+280).

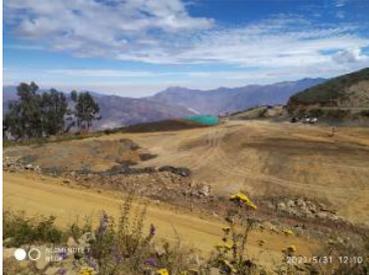
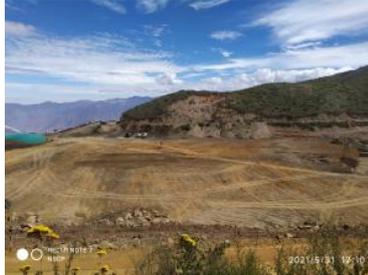
17

-EXTENDIDO DE MATERIAL, CONFORMACIÓN DE PLATAFORMA EN DME1 HUACHASPINA APROBADA EN EL ADICIONAL N° 01, UBICADO A -6.7 KM DEL INICIO DEL TRAMO KM 0+000 (TAUCA) .

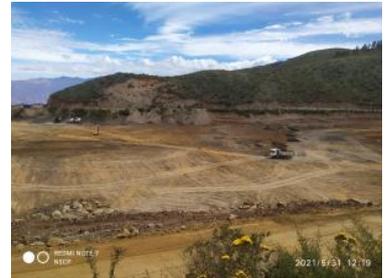
18

-EXTENDIDO DE MATERIAL, CONFORMACIÓN DE PLATAFORMA EN DME1 HUACHASPINA APROBADA EN EL ADICIONAL N° 01, UBICADO A -6.7 KM DEL INICIO DEL TRAMO KM 0+000 (TAUCA) .

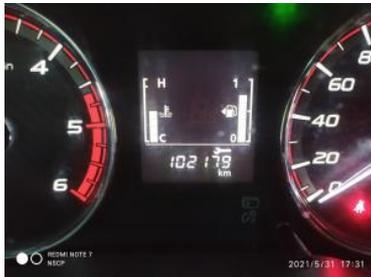
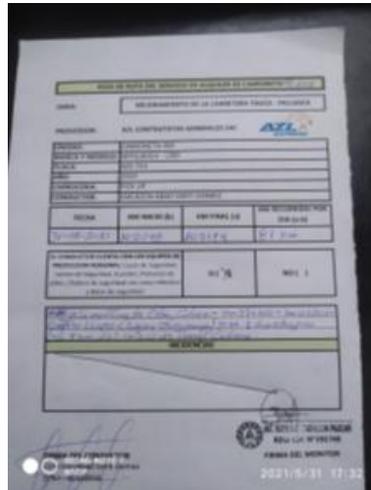
19

Actividades:
 CONTROL DEL KILOMETRAJE DE LA CAMIONETA.

CDescripcion_____:
 CONTROL DEL KILOMETRAJE DE LA CAMIONETA PARA LOS TRABAJOS DE MONITOREO.
