## BITACORA ELECTRÓNICA DE OBRA

### REGISTRO DE LA BITACORA Y FOTO DEL CUADERNO DE OBRA

OBRA N° 127-2018-MTC/20.2 CON LA EMPRESA CONTRATISTA CR20-(CHINA RAILWAY 20 BUREAU GROUP CORPORACIÓN) PARA LA EJECUCIÓN DE LA OBRA "MEJORAMIENTO, CONSERVACIÓN POR NIVELES DE SERVICIO Y OPERACIÓN DE CORREDOR VIAL HUÁNUCO-LA UNIÓN-HUALLANCA-DV. ANTAMINA/EMP. PE-3N (TINGO CHICO)-NUEVAS FLORES-LLATA-ANTAMINA", TRAMO I: INICIA (HUÁNUCO) KM 00+000 Y CULMINA (PUNTO UNIÓN) KM 52+920.

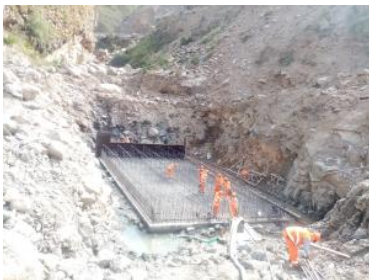
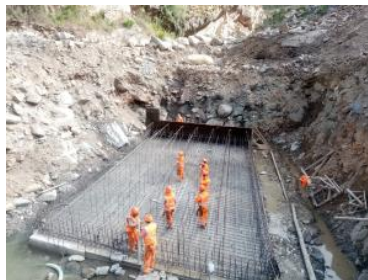
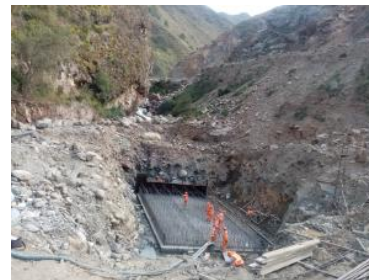
PROGRESIVA: KM 15+426 AL KM 15+440

SE REALIZA TRABAJOS DE ARMADO DE ACERO Y ENCOFRADO EN PUENTE PUYAG.

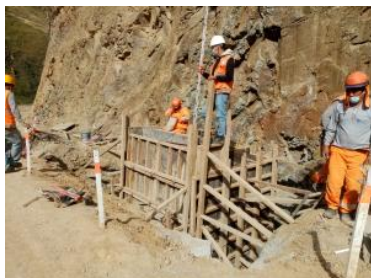
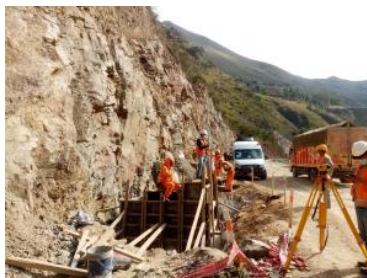
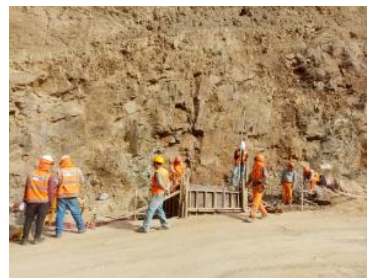
PROGRESIVA: KM 14+731

SE VERIFICÓ EL COLOCADO DEL CONCRETO DE F'C=175 KG/CM2 EN EL  
CABEZAL DE CAJA RECEPTORA LADO IZQUIERDO.SE REALIZÓ EL ENSAYO DE SLUMP Y MUESTREO DE LOS TESTIGOS DEL  
CONCRETO.

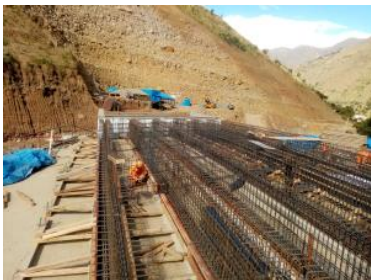
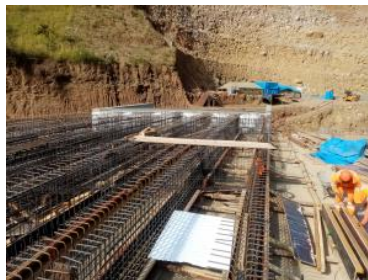
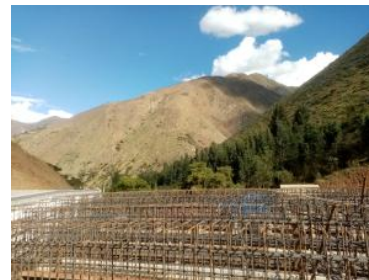
PROGRESIVA: KM 13+978 AL KM 13+996

SE REALIZA TRABAJOS DE COLOCADO Y ARMADO DE ACERO.

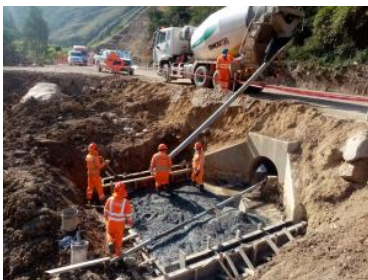
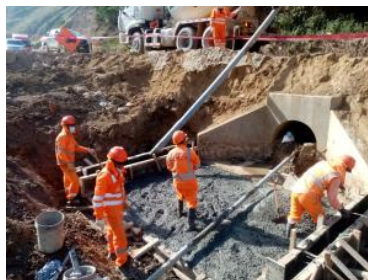
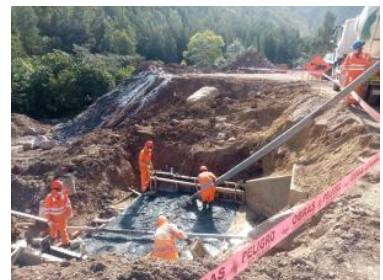
PROGRESIVA: KM 13+745

SE VERIFICÓ EL COLOCADO DEL CONCRETO DE F'C=175 KG/CM2 EN EL EMBOQUILLADO DE SALIDA LADO IZQUIERDO.

SE REALIZÓ EL ENSAYO DE SLUMP Y MUESTREO DE LOS TESTIGOS DEL CONCRETO.

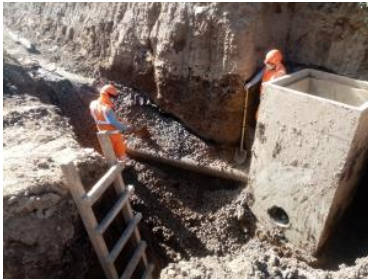
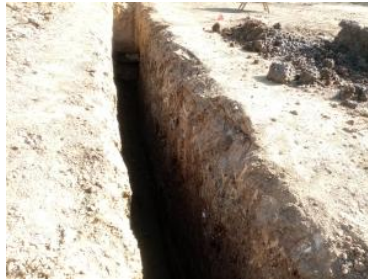
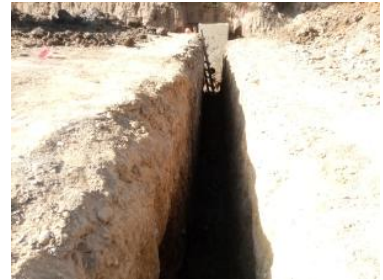
PROGRESIVA: KM 13+710.00 AL KM 13+858.40

LONGITUD 144.51 METROS CONTRACTUAL, SE REALIZA TRABAJOS DE EXCAVACIÓN PARA DESCARGA DE SUBDREN HACIA EL LADO IZQUIERDO DE LA VÍA.

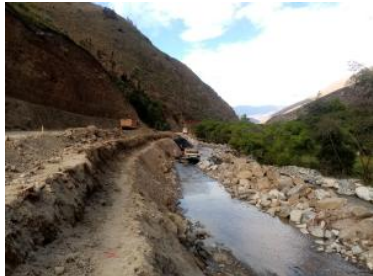
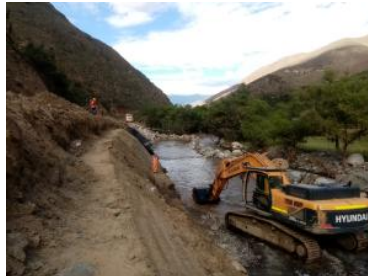
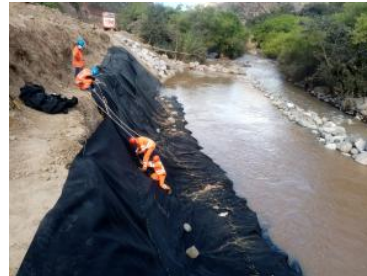
PROGRESIVA: KM 12+075 AL KM 12+100

ACOPIO DE ROCAS PARA LA CONSTRUCCIÓN DE LA DEFENSA RIBEREÑA.

ENROCADO PARA LA CONSTRUCCIÓN DE LA DEFENSA RIBEREÑA.

COLOCACIÓN DE GEOTEXTIL PARA CONSTRUCCIÓN DE LA DEFENSA RIBEREÑA.

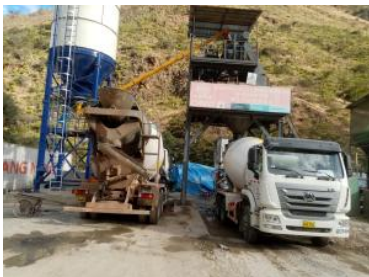
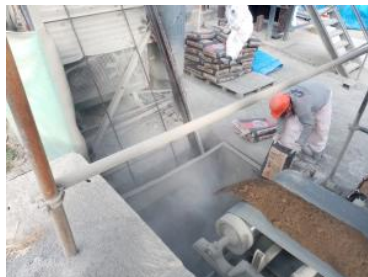
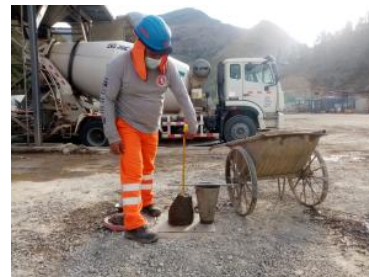
PROGRESIVA: KM 12+900

SE REALIZA LA PREPARACION DE CONCRETO DE F'C=175 KG/CM2, LADO  
IZQUIERDO.

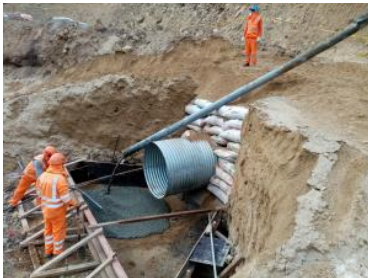
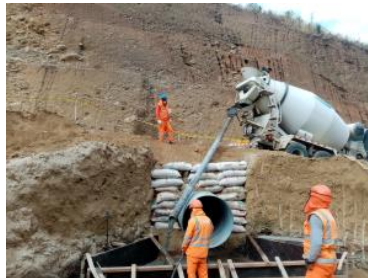
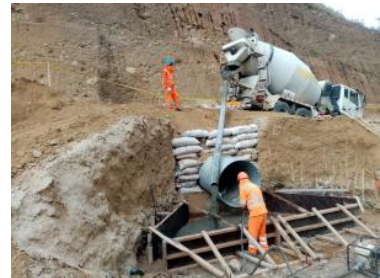
PROGRESIVA: KM 13+860

SE VERIFICÓ EL COLOCADO DEL CONCRETO DE F'C=175 KG/CM2 EN LA ZAPATA  
DE CABEZAL DE SALIDA LADO IZQUIERDO.SE REALIZÓ EL ENSAYO DE SLUMP Y MUESTREO DE LOS TESTIGOS DEL  
CONCRETO.
