## BITACORA ELECTRÓNICA DE OBRA

OBRA N° 127-2018-MTC/20.2 CON LA EMPRESA CONTRATISTA CR20-(CHINA RAILWAY 20 BUREAU GROUP CORPORATION) PARA LA EJECUCIÓN DE LA OBRA "MEJORAMIENTO, CONSERVACIÓN POR NIVELES DE SERVICIO Y OPERACIÓN DE CORREDOR VIAL HUÁNUCO-LA UNIÓN-HUALLANCA-DV. ANTAMINA/EMP. PE-3N (TINGO CHICO)-NUEVAS FLORES-LLATA-ANTAMINA", TRAMO I: INICIA (HUÁNUCO) KM 00+000 Y CULMINA (PUNTO UNIÓN) KM 52+920.

OBRA: MEJORAMIENTO, CONSERVACIÓN POR NIVELES DE SERVICIO Y OPERACIÓN DEL CORREDOR VIAL: HUANUCO – LA UNIÓN – HUALLANCA – DV. ANTAMINA/ EMP. PE-3N (TINGO CHICO) – NUEVAS FLORES – LLATA – ANTAMINA.

I). (HUÁNUCO – PUNTO UNIÓN) TRAMO I DEL KM 00+000 al KM 52+920:

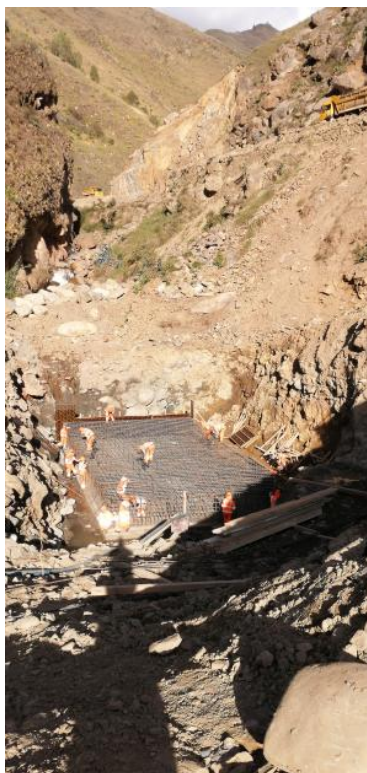
PROGRESIVA: KM 15+426 AL KM 15+440

SE REALIZA TRABAJOS DE ARMADO DE ACERO Y ENCOFRADO EN PUENTE PUYAG.

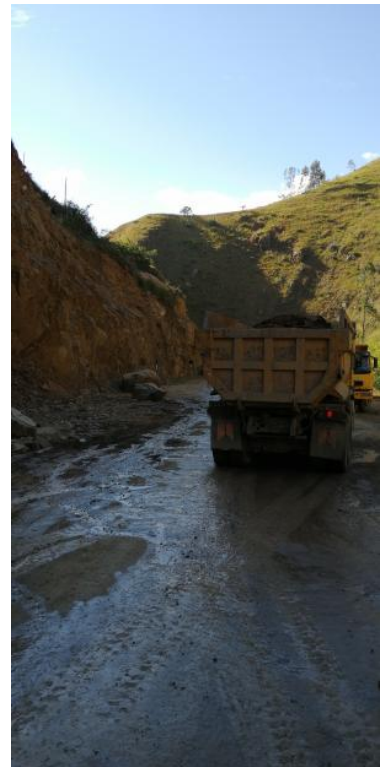
PROGRESIVA: KM 12+030

700. TRANSPORTES

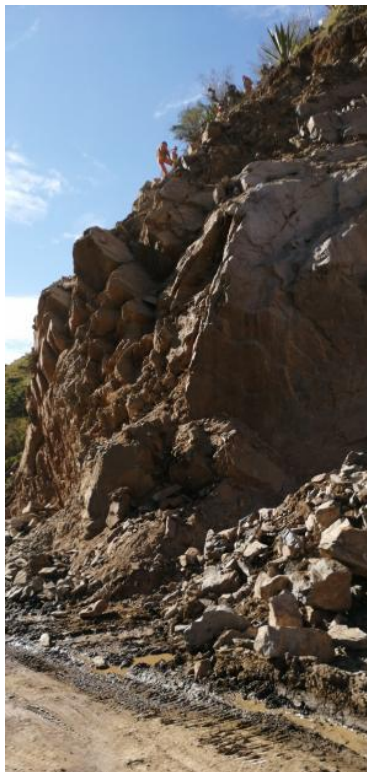
PROGRESIVA: KM 14+880

SE VERIFICO EL TRABAJO DE FRACTURACION DE ROCAS MEDIANTE EQUIPOS  
DE MARTILLOS NEUMATICOS.

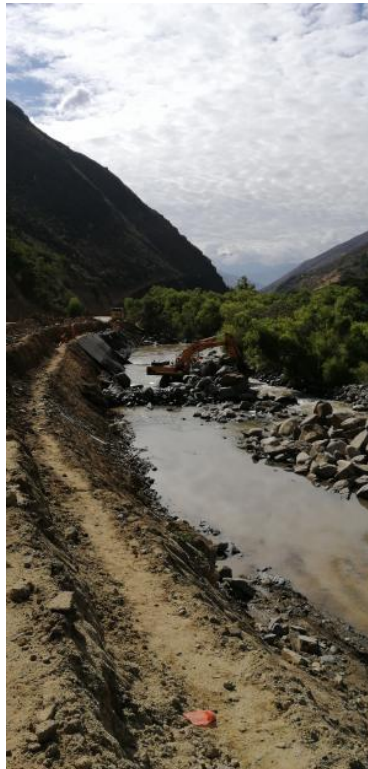
PROGRESIVA: KM 12+075 AL KM 12+150

CONSTRUCCION DE DEFENSA RIBEREÑA

ACOPIO DE ROCAS PARA LA CONSTRUCCIÓN DE LA DEFENSA RIBEREÑA

ENROCADO PARA LA CONSTRUCCIÓN DE LA DEFENSA RIBEREÑA

COLOCACIÓN DE GEOTEXTIL PARA CONSTRUCCIÓN DE LA DEFENSA RIBEREÑA

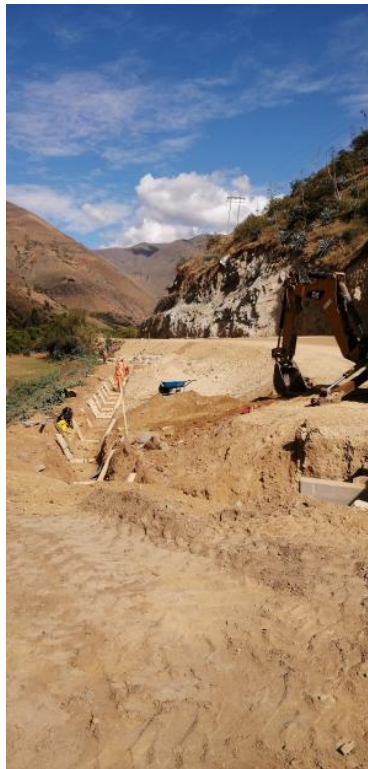
PROGRESIVA: KM 09+850

SE REALIZA LA EXCAVACION COMPLETA EN EL PROCESO DE CONSTRUCCION  
DE CANAL DE RIEGO.

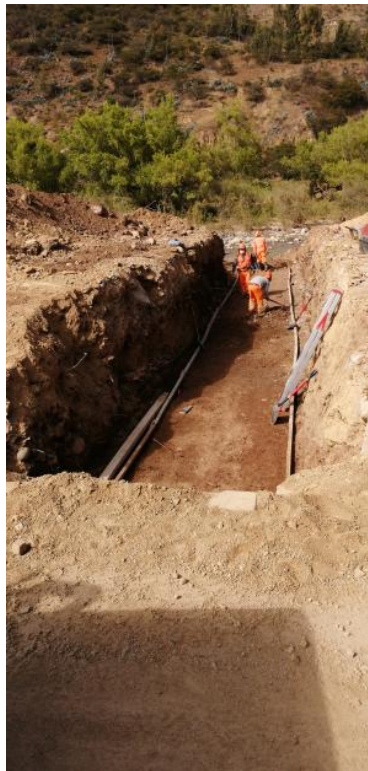
PROGRESIVA: KM 09+700

SE REALIZA LA EXCAVACION COMPLETA PARA LA DISPOSICION DE  
ALCANTARILLA.

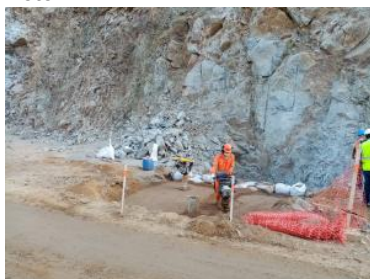
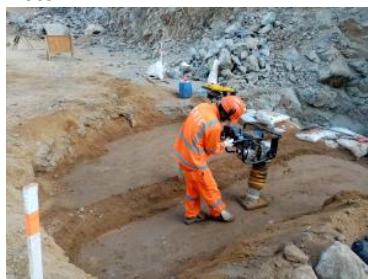
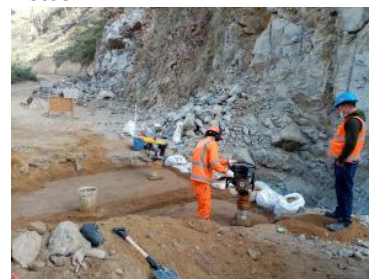
PROGRESIVA: KM 08+193

SE REALIZA EL COLOCADO DEL MATERIAL DE RELLENO ESTRUCTURAL DE ALC  
MARCO. EN LAS CAPAS N° 2, 3, 4 Y 5 LADO DERECHO.SE REALIZA EL ENSAYO DE DENSIDAD DE CAMPO (DENSÍMETRO NUCLEAR) EN  
LAS CAPAS N° 2, 3, 4 Y 5 LADO DERECHO.
