## BITACORA ELECTRÓNICA DE OBRA

| Si | N °<br>128-<br>PVN<br>-<br>MJQ<br>Y -<br>2021 | 15-05-2021 | HUANUCO - HUALLANCA<br>(T1) | MICHAEL JESUS QUISPE<br>YAURI. |

OBRA N° 127-2018-MTC/20.2 CON LA EMPRESA CONTRATISTA CR20-(CHINA RAILWAY 20 BUREAU GROUP CORPORACIÓN) PARA LA EJECUCIÓN DE LA OBRA "MEJORAMIENTO, CONSERVACIÓN POR NIVELES DE SERVICIO Y OPERACIÓN DE CORREDOR VIAL HUÁNUCO-LA UNIÓN-HUALLANCA-DV. ANTAMINA/EMP. PE-3N (TINGO CHICO)-NUEVAS FLORES-LLATA-ANTAMINA", TRAMO I: INICIA (HUÁNUCO) KM 00+000 Y CULMINA (PUNTO UNIÓN) KM 52+920.

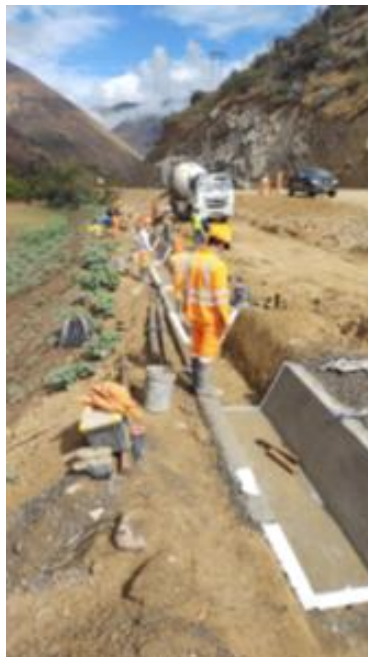
Foto2:

PROGRESIVA: KM 09+791 AL 09+966

CANAL DE RIEGO

SE VERIFICÓ EL COLOCADO DEL CONCRETO DE F'C=175 KG/CM2 EN EL CANAL DE RIEGO LADO IZQUIERDO.

SE REALIZÓ EL ENSAYO DE SLUMP Y MUESTREO DE LOS TESTIGOS DEL CONCRETO.

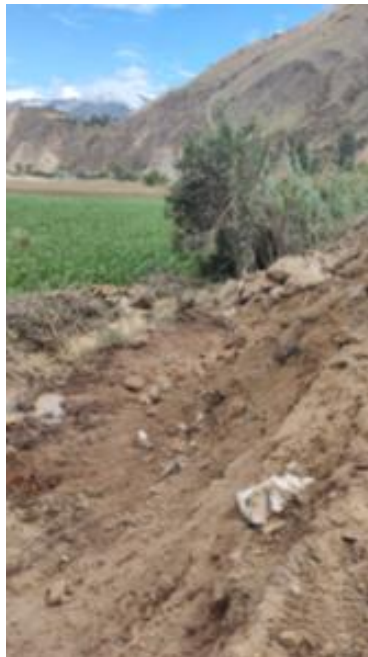
Foto2:

PROGRESIVA: KM 08+200 AL KM 08+240

CONSTRUCCION DE BANQUETA

SE VERIFICA LOS TRABAJOS DE LIMPIEZA Y EXCAVACIÓN A NIVEL DEL  
TERRENO DE FUNDACIÓN LADO IZQUIERDO.

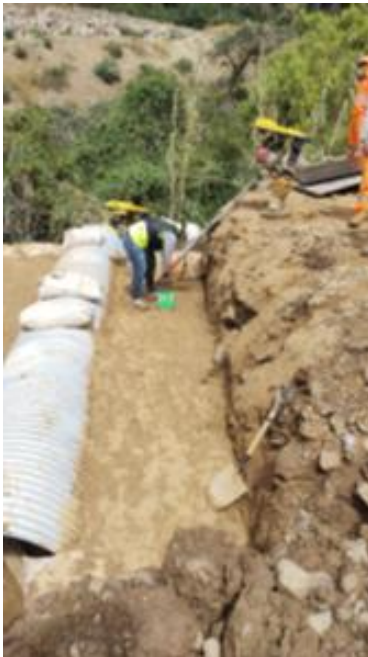
**Foto1:**

PROGRESIVA: KM 13+635

ALCANTARILLA TMC DE 48"

SE REALIZA EL COLOCADO DEL MATERIAL DE RELLENO EN CUERPO DE LA ALC. EN LAS CAPAS N° 5, 6, 7 Y 8 LADO IZQUIERDO.

SE REALIZA EL ENSAYO DE DENSIDAD DE CAMPO (DENSÍMETRO NUCLEAR) EN LAS CAPAS N° 5, 6, 7 Y 8 LADO IZQUIERDO.

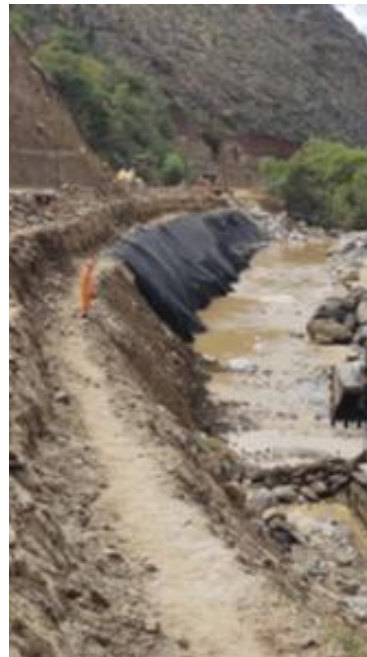
Foto3:

PROGRESIVA: KM 12+010 AL KM 12+200

CONSTRUCCIÓN DE DEFENSA RIBEREÑA

ACOPIO DE ROCAS PARA LA CONSTRUCCIÓN DE DEFENSA RIBEREÑA

ENROCADO PARA LA CONSTRUCCIÓN DE LA DEFENSA RIBEREÑA

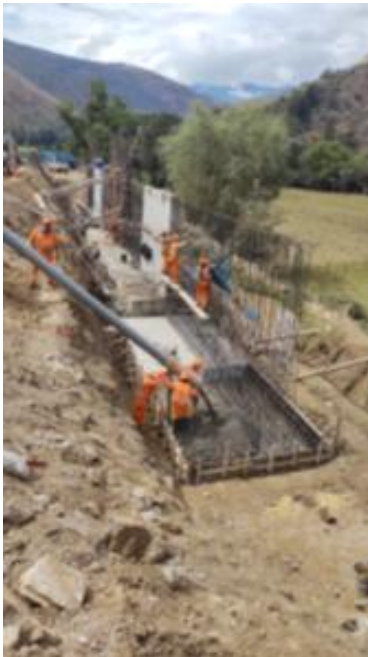
**Foto1:**

PROGRESIVA: KM 09+270 AL KM 09+335

MURO CONTENCIÓN

SE VERIFICÓ EL COLOCADO DEL CONCRETO DE F'C=210 KG/CM2 EN LA ZAPATA  
DEL MURO EN LOS PAÑOS N° 8 LADO IZQUIERDO.SE REALIZÓ EL ENSAYO DE SLUMP Y MUESTREO DE LOS TESTIGOS DEL  
CONCRETO.**CDescripcion**\_\_\_\_\_:

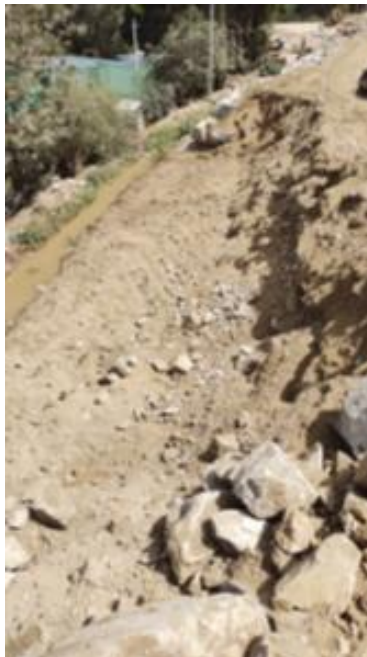
Foto2:

PROGRESIVA: KM 09+340 AL KM 09+400

CONSTRUCCION DE BANQUETA

SE VERIFICA LOS TRABAJOS DE LIMPIEZA Y EXCAVACIÓN A NIVEL DEL  
TERRENO DE FUNDACIÓN LADO IZQUIERDO.

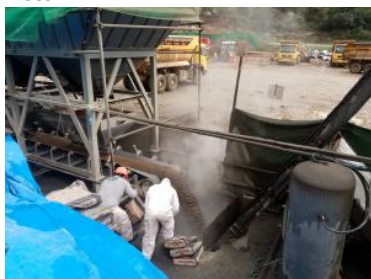
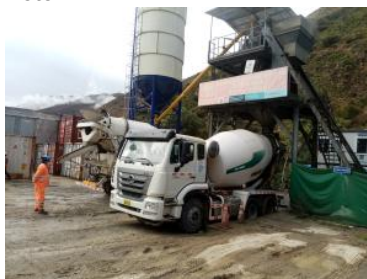
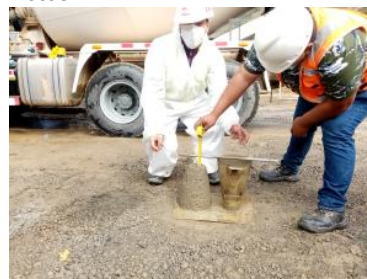
PROGRESIVA: KM 12+900

PLANTA INDUSTRIAL

SE REALIZA LA PREPARACION DE CONCRETO DE  $F'C=175$  KG/CM<sup>2</sup>, LADO IZQUIERDO.

SE REALIZÓ EL ENSAYO DE SLUMP Y MUESTREO DE LOS TESTIGOS DEL CONCRETO.

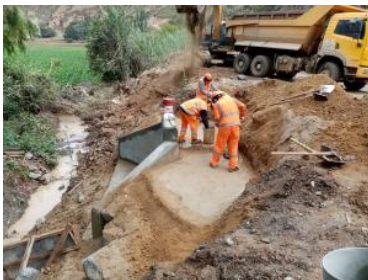
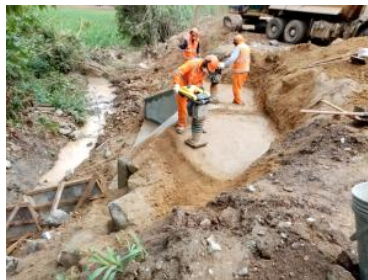
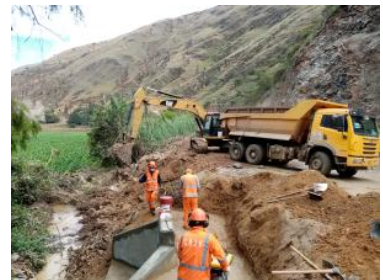
PROGRESIVA: KM 08+193

ALCANTARILLA TMC DE 48"

SE REALIZA EL COLOCADO DEL MATERIAL DE RELLENO ESTRUCTURAL EN  
CABEZAL DE LA ALC. EN LAS CAPAS N° 4, 5, 6, 7 Y 8 LADO IZQUIERDO.SE REALIZA EL ENSAYO DE DENSIDAD DE CAMPO (DENSÍMETRO NUCLEAR) EN  
LAS CAPAS N° 4, 5, 6, 7 Y 8 LADO IZQUIERDO.

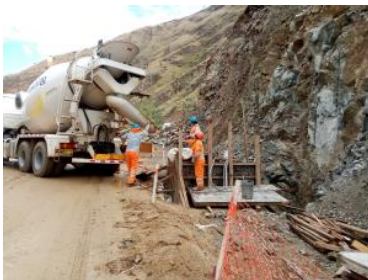
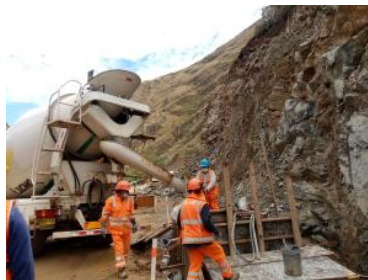
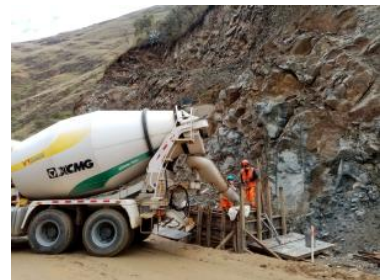
PROGRESIVA: KM 08+193

ALCANTARILLA TMC DE 48"

SE VERIFICÓ EL COLOCADO DEL CONCRETO DE F'C=175 KG/CM2 EN EL  
CABEZAL DE CAJA RECEPTORA LADO DERECHO.SE REALIZÓ EL ENSAYO DE SLUMP Y MUESTREO DE LOS TESTIGOS DEL  
CONCRETO.

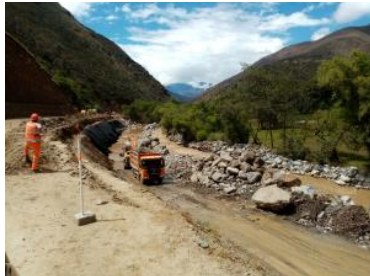
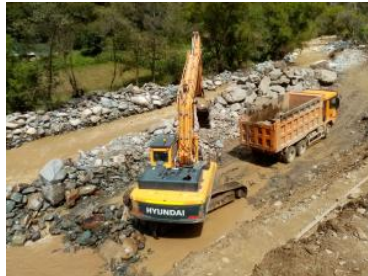
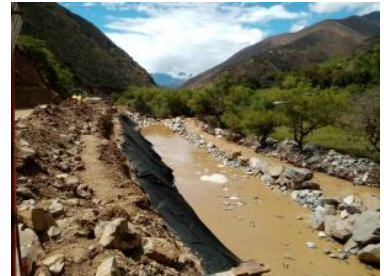
PROGRESIVA: KM 12+075 AL KM 12+120

CONSTRUCCION DE DEFENSA RIBEREÑA

ACOPIO DE ROCAS PARA LA CONSTRUCCIÓN DE LA DEFENSA RIBEREÑA.

CARGUIO DE ROCAS PARA LA CONSTRUCCION DE DEFENSA RIBEREÑA.

ENROCADO PARA LA CONSTRUCCIÓN DE LA DEFENSA RIBEREÑA.

COLOCACIÓN DE GEOTEXTIL PARA CONSTRUCCIÓN DE LA DEFENSA RIBEREÑA.
