BITACORA ELECTRÓNICA DE OBRA

Confirma Bitacora: Si	Nro Informe: N 129-PVN - MJQ Y - 2021	Fecha Informe: 17-05-2021	Nombre De La Obra: HUANUCO - HUALLANCA (T1)	Personal Encargado: MICHAEL JESUS QUISPE YAURI.
---------------------------------	---	-------------------------------------	---	---

OBRA N° 127-2018-MTC/20.2 CON LA EMPRESA CONTRATISTA CR20-(CHINA RAILWAY 20 BUREAU GROUP CORPORACIÓN) PARA LA EJECUCIÓN DE LA OBRA "MEJORAMIENTO, CONSERVACIÓN POR NIVELES DE SERVICIO Y OPERACIÓN DE CORREDOR VIAL HUÁNUCO-LA UNIÓN-HUALLANCA-DV. ANTAMINA/EMP. PE-3N (TINGO CHICO)-NUEVAS FLORES-LLATA-ANTAMINA", TRAMO I: INICIA (HUÁNUCO) KM 00+000 Y CULMINA (PUNTO UNIÓN) KM 52+920.

Panel Fotográfico de la Bitacora de Obras

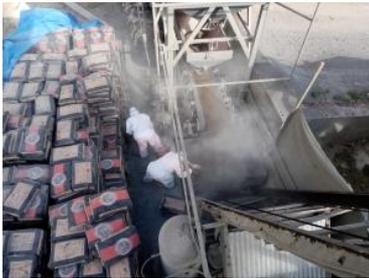
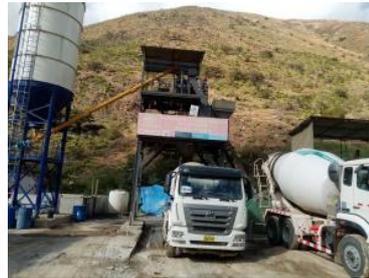
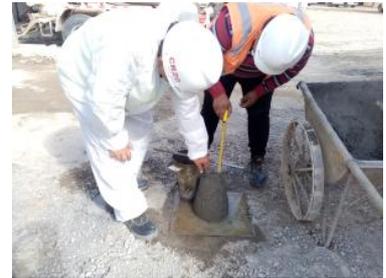
PROGRESIVA: KM 12+900

PLANTA INDUSTRIAL

SE REALIZA LA PREPARACION DE CONCRETO DE F'C=175 KG/CM2, LADO IZQUIERDO.

SE REALIZÓ EL ENSAYO DE SLUMP Y MUESTREO DE LOS TESTIGOS DEL CONCRETO.

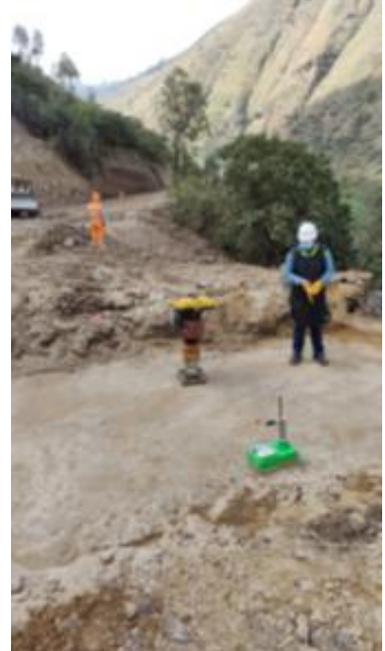
PROGRESIVA: KM 13+635

ALCANTARILLA TMC DE 48"

SE REALIZA EL COLOCADO DEL MATERIAL DE RELLENO EN CUERPO DE LA ALC. EN LAS CAPAS N° 6, 7 Y 8 LADO IZQUIERDO.

SE REALIZA EL ENSAYO DE DENSIDAD DE CAMPO (DENSÍMETRO NUCLEAR) EN LAS CAPAS N° 6, 7 Y 8 LADO IZQUIERDO.

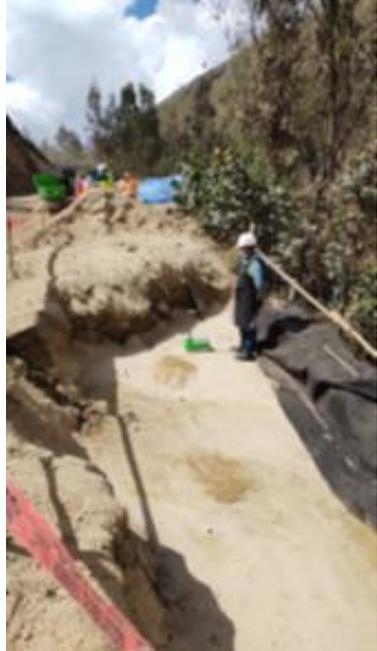
Actividades:
PROGRESIVA: KM 19+760
MURO - ALCANTARILLA TMC DE 48"

SE REALIZA EL COLOCADO DEL MATERIAL DE RELLENO EN CUERPO DE LA ALC. EN LAS CAPAS N° 6, 7 Y 8 LADO DERECHO.

SE REALIZA EL ENSAYO DE DENSIDAD DE CAMPO (DENSÍMETRO NUCLEAR) EN LAS CAPAS N° 6, 7 Y 8 LADO DERECHO.

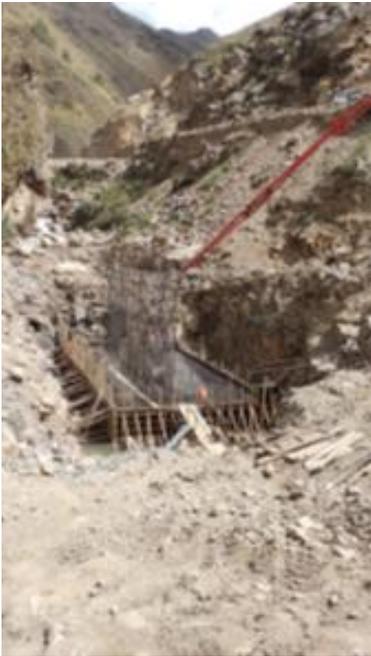
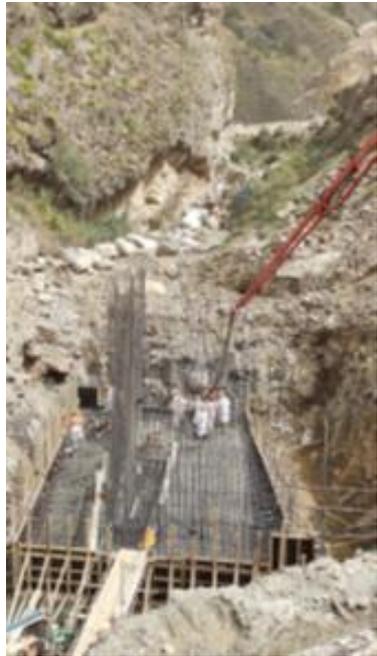
Actividades:
PROGRESIVA: KM 15+426 AL KM 15+440

PUENTE PUYAC LONGITUD 15.00 METROS CONTRACTUAL, SE VERIFICA EL VACIADO DE CONCRETO F'C= 210 KG/CM2 PARA ZAPATA DE ESTRIBO IZQUIERDO.

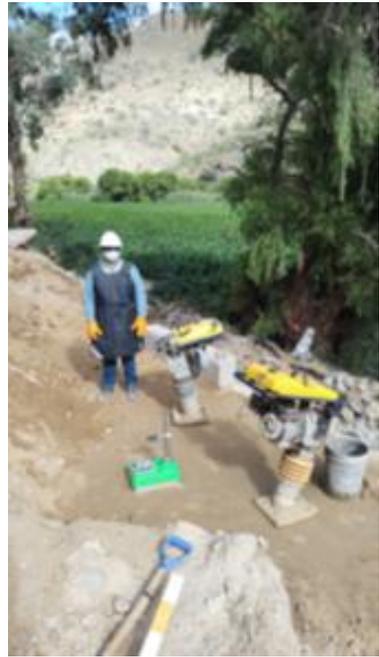
Actividades:
PROGRESIVA: KM 08+193
ALCANTARILLA TMC DE 48"

SE REALIZA EL COLOCADO DEL MATERIAL DE RELLENO ESTRUCTURAL EN CABEZAL DE LA ALC. EN LAS CAPAS N° 5, 6, 7 Y 8 LADO IZQUIERDO.

SE REALIZA EL ENSAYO DE DENSIDAD DE CAMPO (DENSÍMETRO NUCLEAR) EN LAS CAPAS N° 5, 6, 7 Y 8 LADO IZQUIERDO.

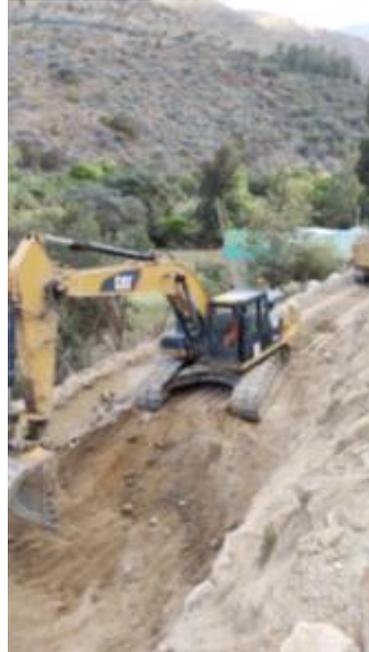
PROGRESIVA: KM 09+315 AL KM 09+330

CONSTRUCCION DE BANQUETA

SE VERIFICA LOS TRABAJOS DE LIMPIEZA Y EXCAVACIÓN A NIVEL DEL TERRENO DE FUNDACIÓN LADO IZQUIERDO.

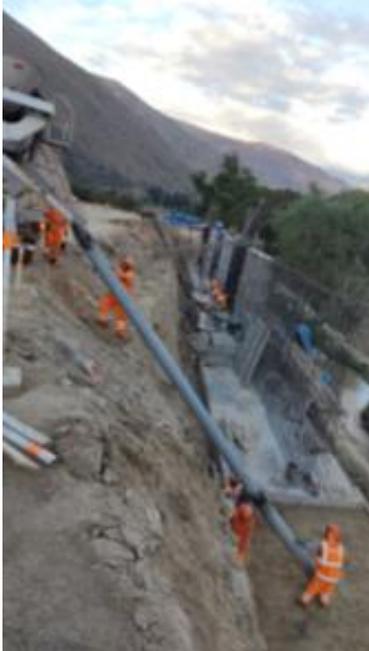
Actividades:
PROGRESIVA: KM 09+270 AL KM 09+315

MURO CONTENCIÓN

SE VERIFICÓ EL COLOCADO DEL CONCRETO DE F'C=100 KG/CM2 EN EL SOLADO DEL MURO EN LOS PAÑOS N° 9 LADO IZQUIERDO.

SE REALIZÓ EL ENSAYO DE SLUMP Y MUESTREO DE LOS TESTIGOS DEL CONCRETO.
