BITACORA ELECTRÓNICA DE OBRA

Confir ma Bitaco ra: Si	Nro Inform e: N ° 134- PVN - MJQ Y - 2021	Fecha Informe: 22-05-2021	Nombre De La Obra: HUANUCO - HUALLANCA (T1)	Personal Encargado: MICHAEL JESUS QUISPE YAURI.
-------------------------------------	--	------------------------------	---	---

OBRA N° 127-2018-MTC/20.2 CON LA EMPRESA CONTRATISTA CR20-(CHINA RAILWAY 20 BUREAU GROUP CORPORACIÓN) PARA LA EJECUCIÓN DE LA OBRA "MEJORAMIENTO, CONSERVACIÓN POR NIVELES DE SERVICIO Y OPERACIÓN DE CORREDOR VIAL HUÁNUCO-LA UNIÓN-HUALLANCA-DV. ANTAMINA/EMP. PE-3N (TINGO CHICO)-NUEVAS FLORES-LLATA-ANTAMINA", TRAMO I: INICIA (HUÁNUCO) KM 00+000 Y CULMINA (PUNTO UNIÓN) KM 52+920.

Panel Fotográfico de la Bitacora de Obras

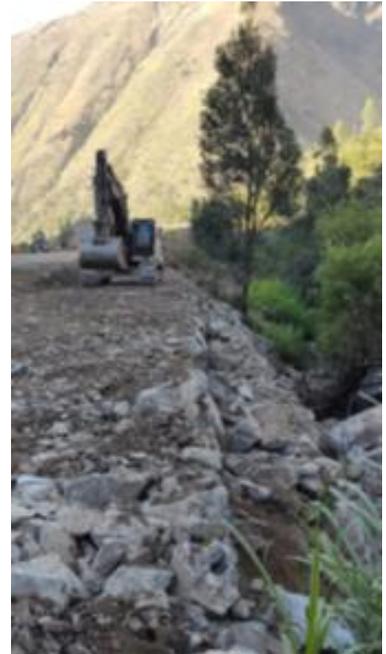
Foto3:

PROGRESIVA: KM 13+800 AL KM 13+840

CONSTRUCCION DE BANQUETA

SE CONCLUYE EL COLOCADO DE MATERIAL DE ROCA EN EL RELLENO DE BANQUETA EN TODAS LAS CAPAS , LADO IZQUIERDO.

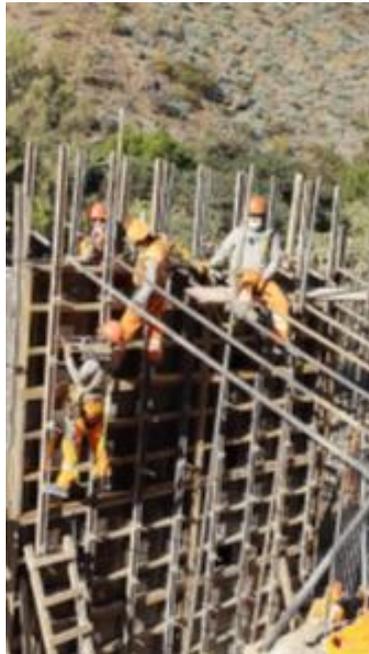
Foto2:

Actividades:
PROGRESIVA: KM 09+270 AL KM 09+335

MURO CONTENCIÓN

SE REALIZA EL ENCOFRADO EN LA ELEVACION DE MURO EN LOS PAÑOS N° 2,3,4 LADO IZQUIERDO.

SE REALIZA EL ENCOFRADO EN EL SOLADO DE MURO EN LOS PAÑOS N° 7 Y 8 LADO IZQUIERDO

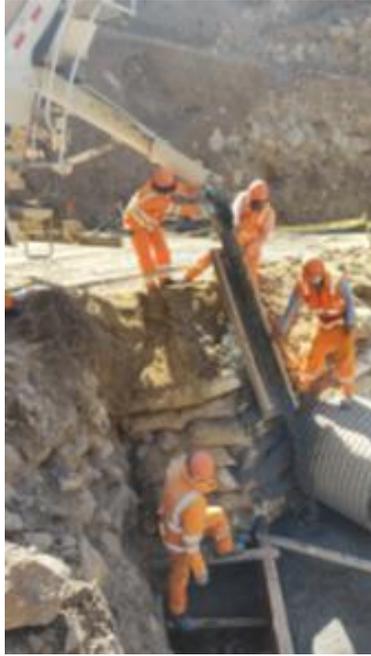
Foto2:

Actividades:
PROGRESIVA: KM 13+635
ALCANTARILLA TMC DE 48"

SE VERIFICÓ EL COLOCADO DEL CONCRETO DE F'C=175 KG/CM2 EN LA ZAPATA DE CABEZAL DE ALCANTARILLA LADO IZQUIERDO.
SE REALIZÓ EL ENSAYO DE SLUMP Y MUESTREO DE LOS TESTIGOS DEL CONCRETO.

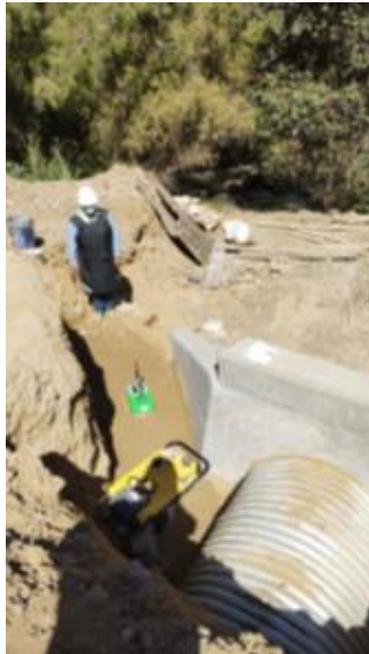
Foto2:

PROGRESIVA: KM 13+860

ALCANTARILLA TMC DE 48"

SE REALIZA EL ENSAYO DE DENSIDAD DE CAMPO (DENSÍMETRO NUCLEAR) EN LAS CAPAS N° 4, 5 Y 6 LADO IZQUIERDO.

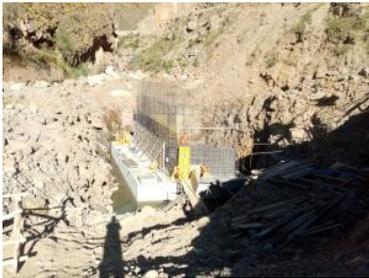
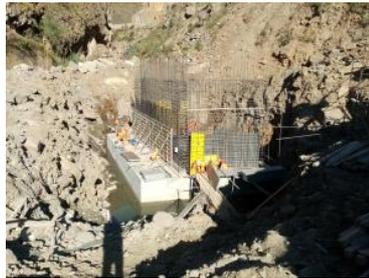
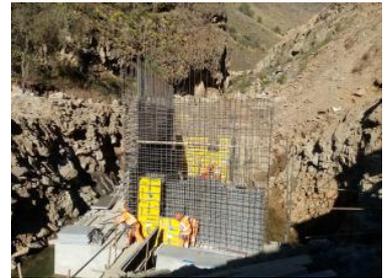
PROGRESIVA: KM 15+438 AL KM 15+453

1000.D PUENTE PUYAG

LONGITUD 15.00 METROS CONTRACTUAL, SE REALIZAN LOS TRABAJOS DE ENCOFRADO EN LA PRIMERA ELEVACION DE ESTRIBO IZQUIERDO.

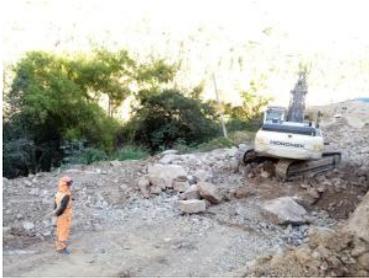
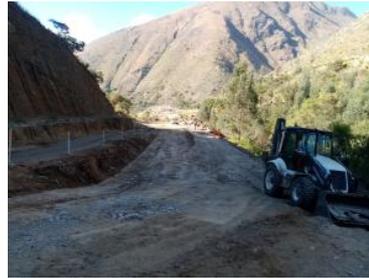
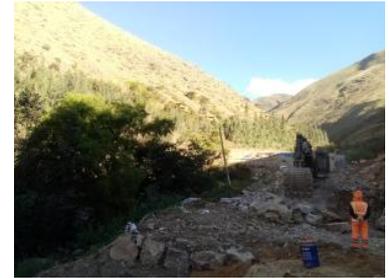
PROGRESIVA: KM 13+800 AL KM 13+830

CONSTRUCCION DE BANQUETA

SE CONCLUYE EL COLOCADO DE MATERIAL DE LASTRE EN EL RELLENO DE BANQUETA EN LAS CAPAS, LADO DERECHO.

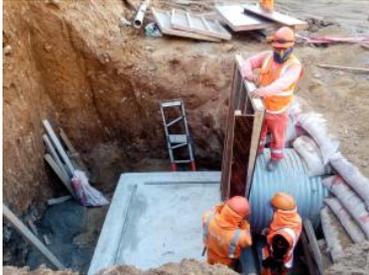
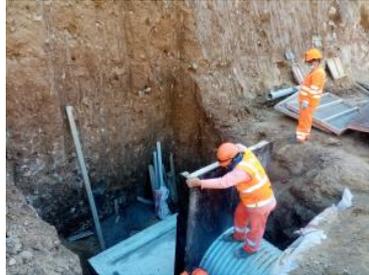
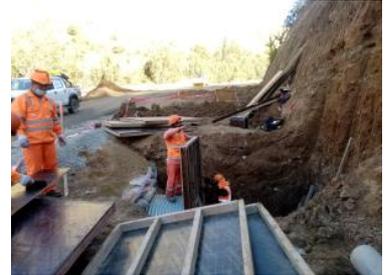
Actividades:
PROGRESIVA: KM 13+635
ALCANTARILLA TMC DE 48"
SE REALIZA EL ENCOFRADO DE CAJA RECEPTORA DE ALCANTARILLA TMC.

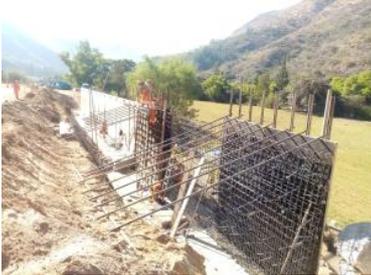
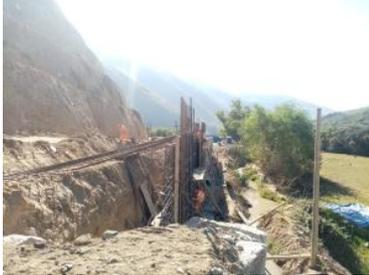
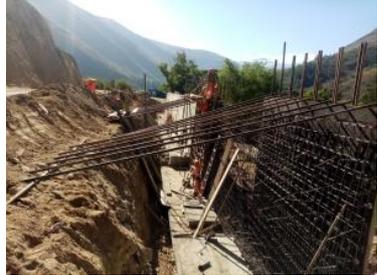
Actividades:
 PROGRESIVA: KM 09+270 AL KM 09+335

MURO CONTENCIÓN

SE REALIZA EL ENCOFRADO EN EL SOLADO DE MURO EN LOS PAÑOS N° 7 Y 8 LADO IZQUIERDO.

SE REALIZA EL ENCOFRADO EN LA ELEVACION DE MURO EN EL PAÑO N° 2 LADO IZQUIERDO.

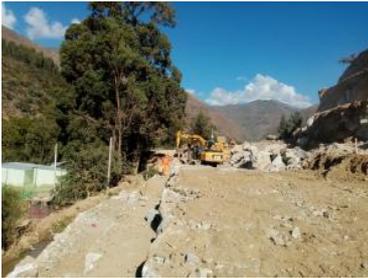
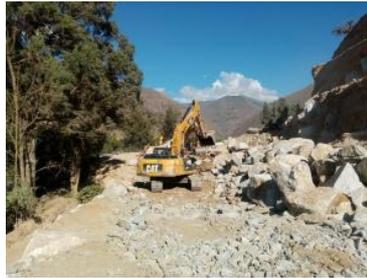
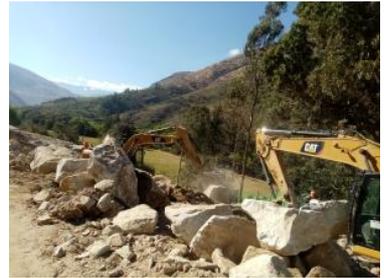
PROGRESIVA: KM 09+315 AL KM 09+380

CONSTRUCCION DE BANQUETA

SE VERIFICA EL COLOCADO DE MATERIAL DE LASTRE EN EL RELLENO DE BANQUETA EN LAS CAPAS, LADO IZQUIERDO.

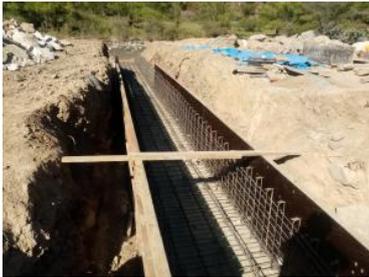
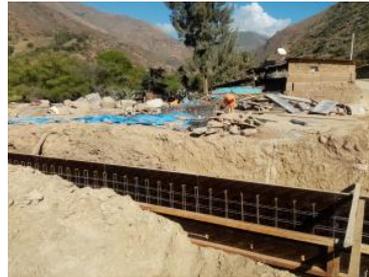
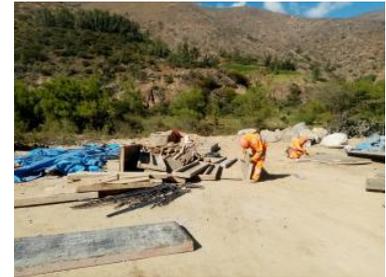
PROGRESIVA: KM 09+700

ALCANTARILLA - MARCO

SE VERIFICÓ EL ARMADO DE ACERO Y ENCOFRADO EN EL CUERPO DE LA ALCANTARILLA ,PARA SU POSTERIOR COLOCADO DE CONCRETO.

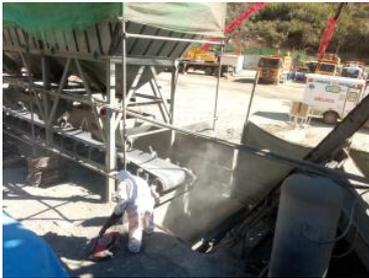
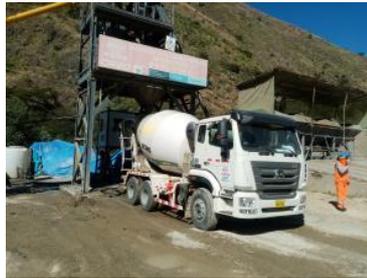
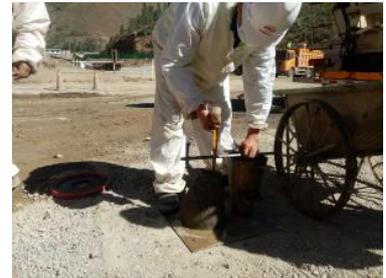
PROGRESIVA: KM 12+900

PLANTA INDUSTRIAL

SE REALIZA LA PREPARACION DE CONCRETO DE F'C=175 KG/CM2, LADO IZQUIERDO.

SE REALIZÓ EL ENSAYO DE SLUMP Y MUESTREO DE LOS TESTIGOS DEL CONCRETO.

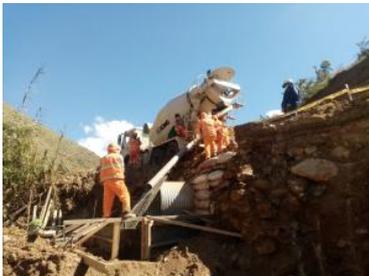
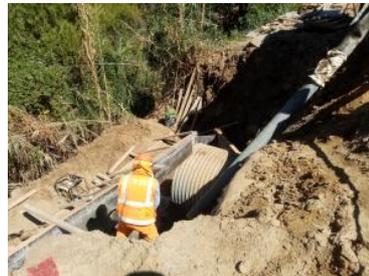
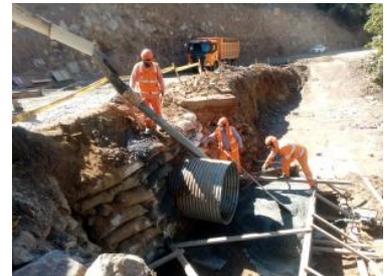
PROGRESIVA: KM 13+635

ALCANTARILLA TMC DE 48"

SE VERIFICÓ EL COLOCADO DEL CONCRETO DE F'C=175 KG/CM2 PARA LA ZAPATA DE ALERAS DE ALCANTARILLA.

SE REALIZÓ EL ENSAYO DE SLUMP Y MUESTREO DE LOS TESTIGOS DEL CONCRETO.
