## BITACORA ELECTRÓNICA DE OBRA

| Si | 103 | 01-06-2021 | Carretera Chuquicara-Puente<br>Quiroz – Tauca-Cabana-<br>Huandoval-Pallasca, Tramo:<br>Tauca- Pallasca | NATALY SUSI CABALLON<br>PAUCAR |

INFORME DIARIO N°103-2021-MNT. TAUCA-PALLASCA/NSCP

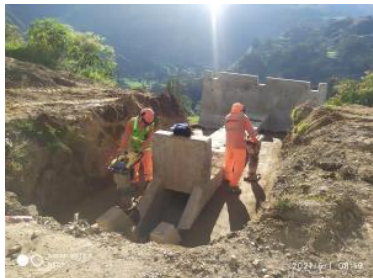
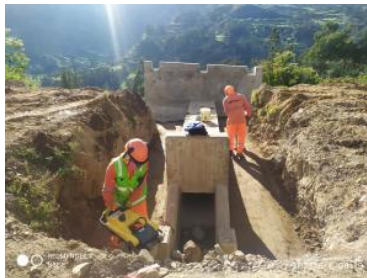
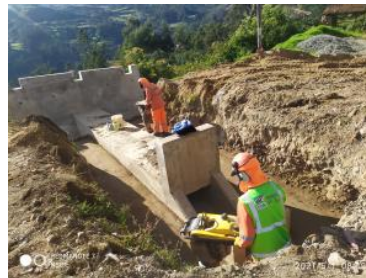
RELLENO Y COMPACTADO DE ALCANTARILLA MC 0.60x0.60 M UBICADO EN EL  
KM 33+153.  
DENSIDAD DE CAMPO MÉTODO CONO DE ARENA.

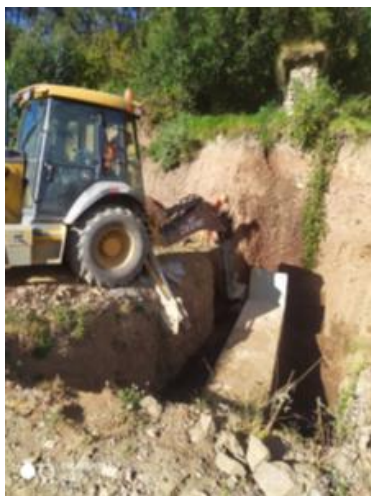
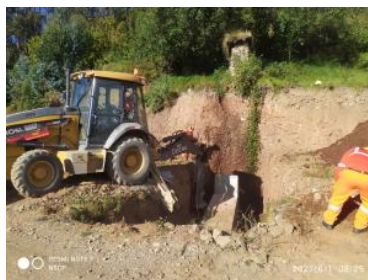
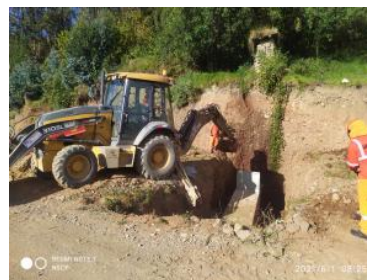
LIMPIEZA DE ALCANTARILLA MC 0.60x0.60 UBICADO EN EL KM33+242.

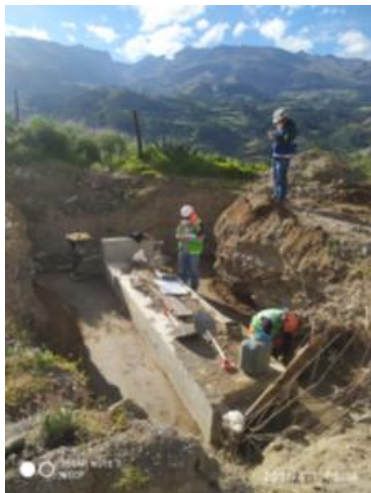
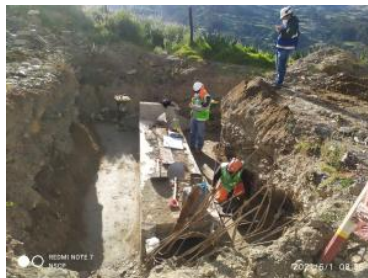
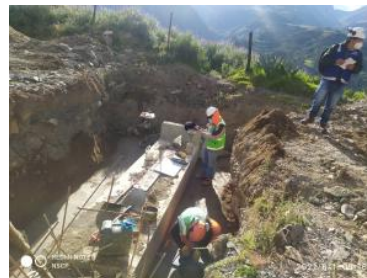
RELLENO Y COMPACTADO LI ALCANTARILLA MC .60x0.60 UBICADO EN EL KM 33+063.

DENSIDAD DE CAMPO MÉTODO CONO DE ARENA.

- TERCERA CAPA.

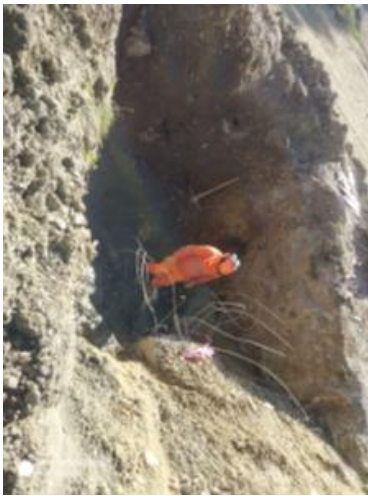
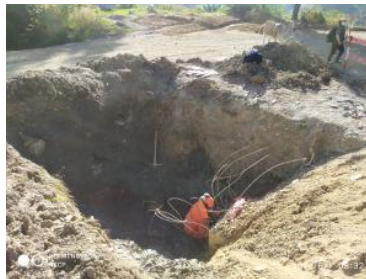
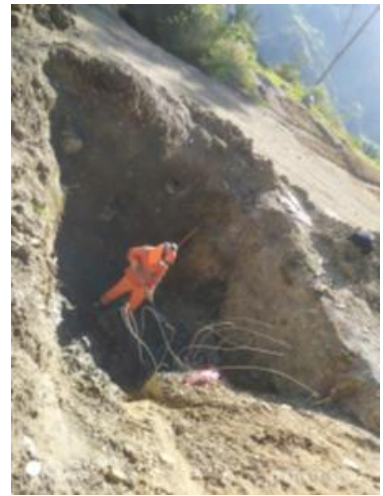
**PERÚ****Ministerio  
de Transportes  
y Comunicaciones****MINISTERIO DE TRANSPORTES Y COMUNICACIONES****Panel Fotográfico de la Bitacora de Obras****Personal Encargado:****NATALY SUSI CABALLON  
PAUCAR****Nivel:****No Aplica****Fecha De Fotografia:****01-06-2021****Actividades:****LIMPIEZA DE ALCANTARILLA MC 0.60x0.60 UBICADO EN EL KM 32+980.****CDescripcion\_\_\_\_\_:****MO: 1 PEÓN.  
HERRAMIENTAS MANUALES.****Foto1:**

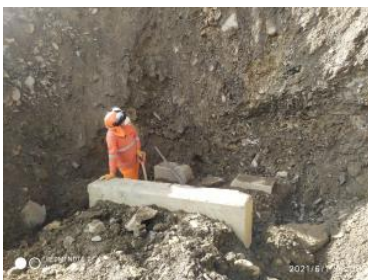
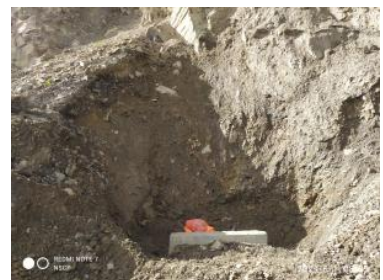
LIMPIEZA (LD) DE ALCANTARILLA MC UBICADO EN EL KM 32+500.

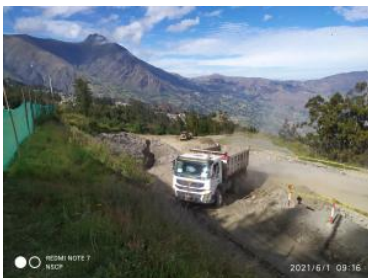
ACOPIO PROVISIONAL UBICADO EN EL KM 20+600.  
-ACOPIO DEL MATERIAL CORTADO DEL KM 11+320.

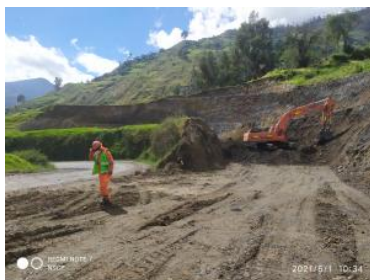
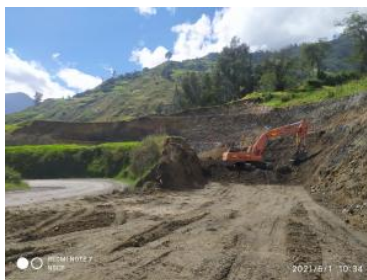
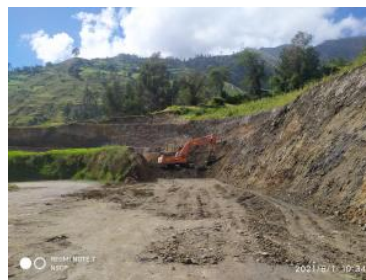
**Personal Encargado:****NATALY SUSI CABALLON  
PAUCAR****Nivel:****No Aplica****Fecha De Fotografia:****01-06-2021****Actividades:****CORTE Y ELIMINACIÓN EN EL KM 6+940.****CDescripcion\_\_\_\_\_:****MO: 1 OFICIAL, 1 PERSONAL DE PISO, 9 OPERADORES, 2 VIGÍAS.  
EM: 1 EXCAVADORA SOBRE ORUGA, 8 VOLQUETES.****Foto1:**

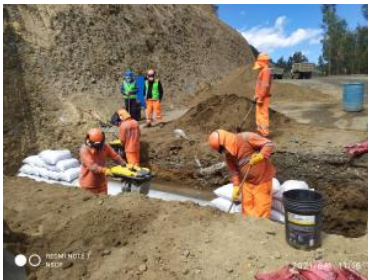
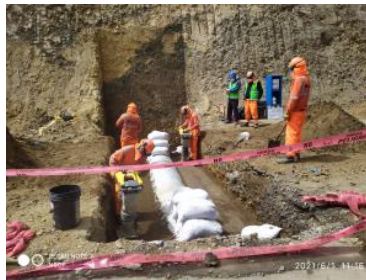
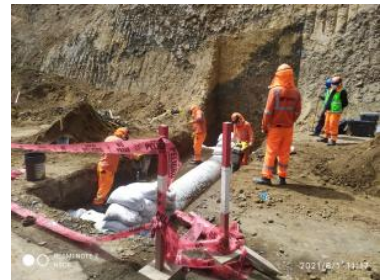
**Personal Encargado:****NATALY SUSI CABALLON  
PAUCAR****Nivel:****No Aplica****Fecha De Fotografia:****01-06-2021****Actividades:****RELLENO Y COMPACTADO LD DE ALCANTARILLA TMC  $\varnothing$  36" UBICADO EN EL KM  
2+960.****DENSIDAD DE CAMPO MÉTODO CONO DE ARENA.****CDescripcion\_\_\_\_\_:****MO: 1 CAPATAZ, 2 OPERARIOS, 3 PEONES, 1 OPERADOR, 2 VIGÍAS, 2 TÉCNICOS  
Y 2 AUXILIARES DE CONTROL DE CALIDAD (SUPERVISIÓN Y CONTRATISTA).****EM: 2 VIBROCOMPACTADORES, 1 RETROEXCAVADOREA, 1 EQUIPO DE  
DENSIDAD DE CAMPO.****Foto1:**

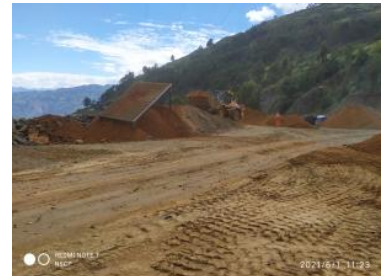
ACOPIO PROVISIONAL KM 1+500.

-ÁREA DE ZARANDEO PARA OBTENER MATERIAL DE RELLENO Y OVER.

-MATERIAL ACOPIADO DEL CORTE DEL KM 4+280.

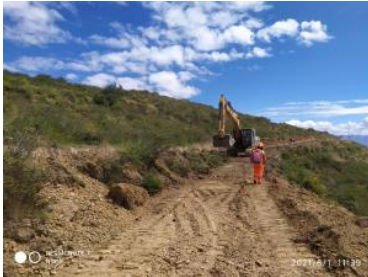
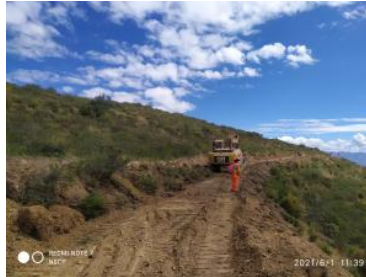
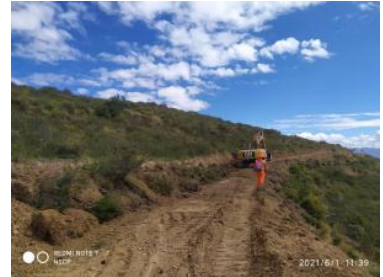
-Trabajos de desbroce, excavación y habilitación para el área de lavado, acopio y chancado en Laguna Cochapampa (propiedad privada). Conformación de Dique, es necesario mencionar que estos trabajos se están realizando sin autorización de Supervisión.

**Actividades:**AMPLIACIÓN DE ACCESO PARA LA LAGUNA COCHAPAMPA (AREA PROYECTAD  
PARA LAVADO DE ARENA, ACOPIO, ZARANDEO Y CHANCADO).**CDescripcion\_\_\_\_\_:**MO: 1 CAPATAZ, 2 VIGÍAS, 1 OPERADOR.  
EM: 1 EXCAVADORA SOBRE ORUGA.**Foto1:**

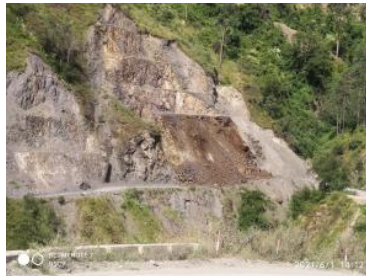
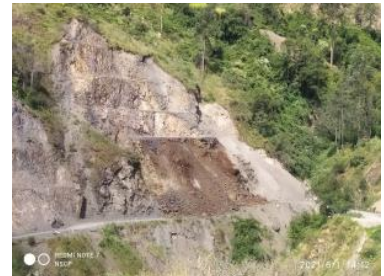
•Hoy 01.06.2021 se realizó la voladura en el km 7+900 a horas de 2:00 pm, a horas 2:30pm los especialistas se percataron que hubo una línea que no se encendió y es por ello que a horas de 3:02pm se dio la segunda detonación.

VOLADURA EN EL KM 7+900

- Ante la programación de las actividades de voladura para esta semana, se recomienda a la supervisión y contratista, cumplimiento adecuado del protocolos y constante monitoreo de seguridad en obra.

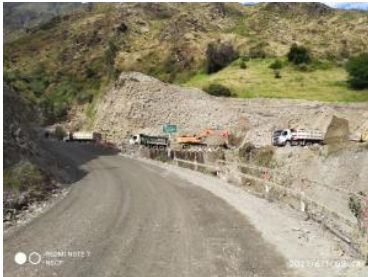
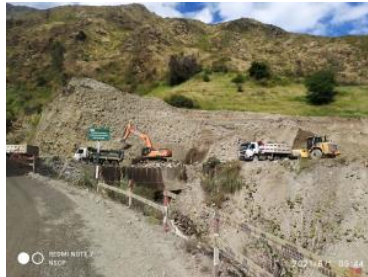
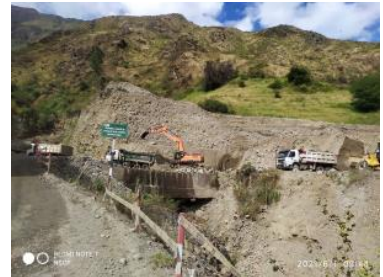
CORTE Y ELIMINACIÓN EN EL KM 11 +320.

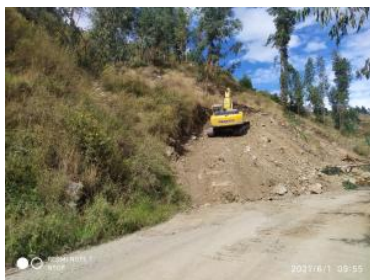
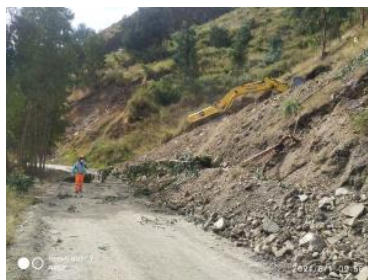
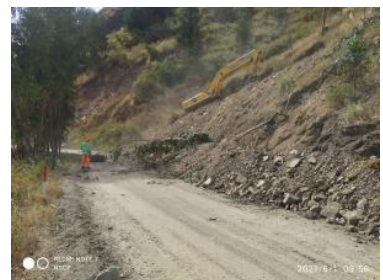
DESBROCE Y CORTE KM 10+960

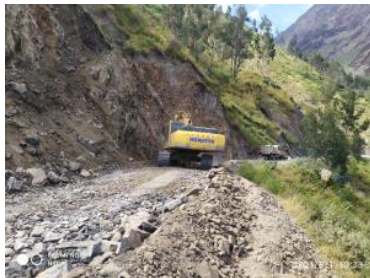
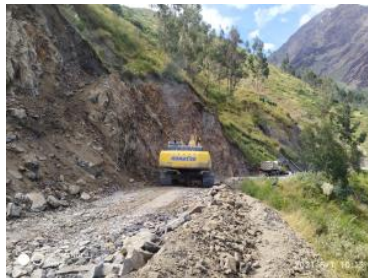
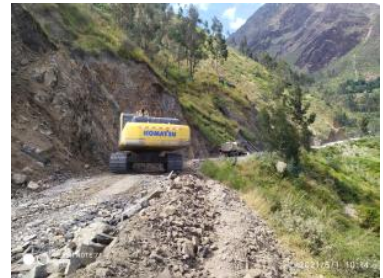
CORTE Y ELIMINACIÓN EN EL KM 8+450.

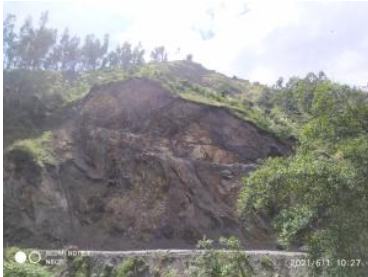
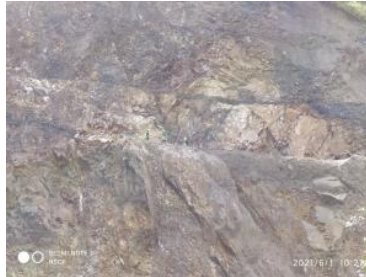
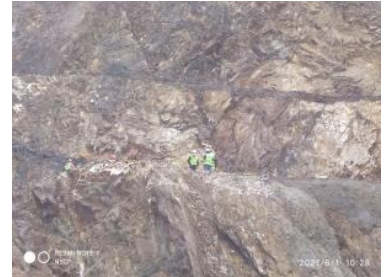
**PERÚ****Ministerio  
de Transportes  
y Comunicaciones****MINISTERIO DE TRANSPORTES Y COMUNICACIONES****Panel Fotográfico de la Bitacora de Obras****Personal Encargado:****NATALY SUSI CABALLON  
PAUCAR****Nivel:****No Aplica****Fecha De Fotografia:****01-06-2021****Actividades:****VOLADURA EN EL KM 7+900****CDescripcion\_\_\_\_\_:****MO: 1 INGENIERA ASISTENTE DE SEGURIDAD DEL CONTRATISTA, 1 INGENIERO DE VOLADURA ICC, 1 INGENIERO ASISTENTE DE VOLADURA, 4 MANIPULADORES, 2 VIGÍAS, 1 PARAMÉDICO, 1 ENFERMERO.****EM: 1 AMBULANCIA, 1 CAMIONETA (UNIDAD DE TRANSPORTE DE EXPLOSIVOS).****Foto1:**

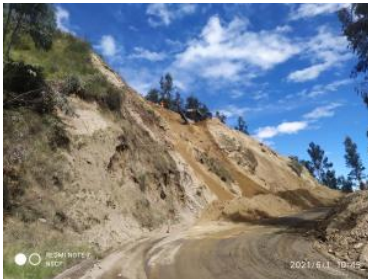
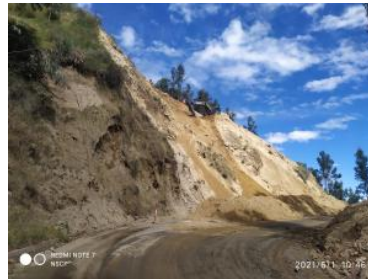
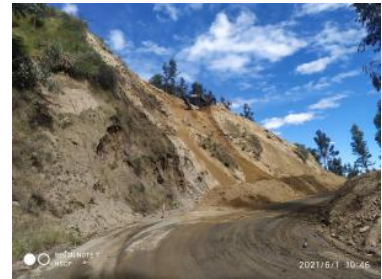
CORTE Y ELIMINACIÓN DEL KM 4+750 - KM 4+820.

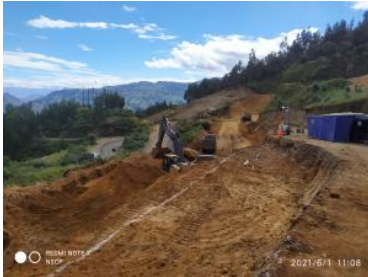
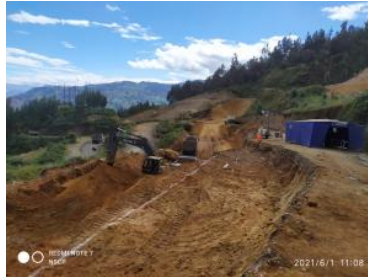
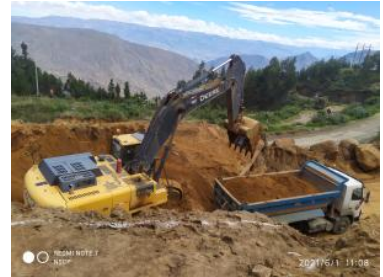
CORTE Y ELIMINACIÓN EN EL KM 4+280.

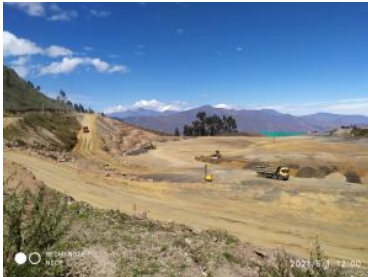
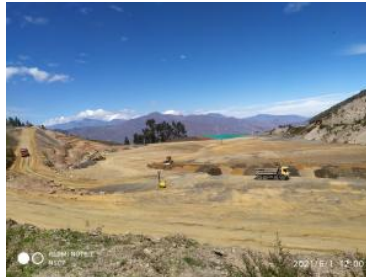
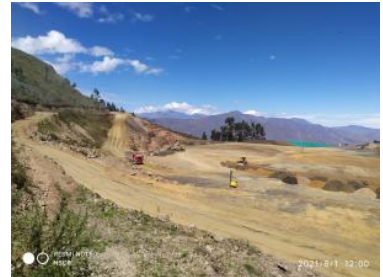
-EXTENDIDO DE MATERIAL, CONFORMACIÓN DE PLATAFORMA EN DME1 HUACHASPINA APROBADA EN EL ADICIONAL N° 01, UBICADO A -6.7 KM DEL INICIO DEL TRAMO KM 0+000 (TAUCA) .
