## BITACORA ELECTRÓNICA DE OBRA

NUMERO DE INFORME : 0066

OBRA: MEJORAMIENTO DE LA CARRETERA OYON - AMBO TRAMO 2 DESVIO CERRO DE PASCO DESVIO CHACAYAN

TRAMO 2 progresiva km. 181+000 a la progresiva km. 230+000

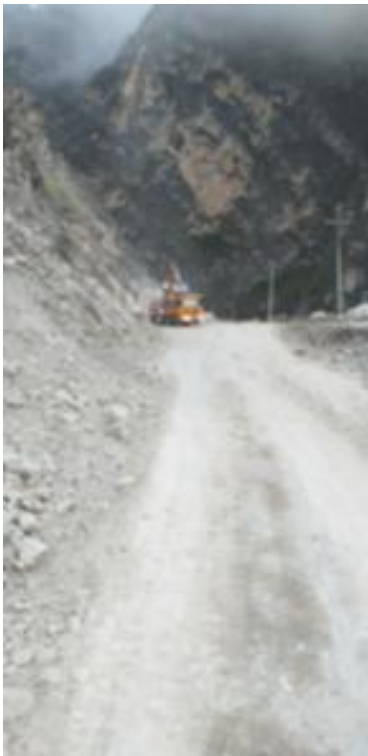
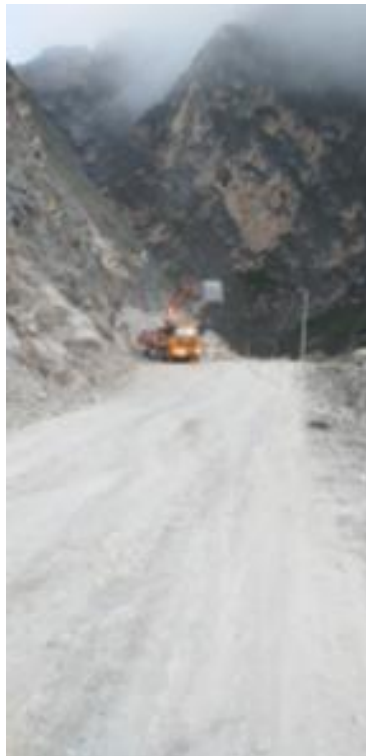
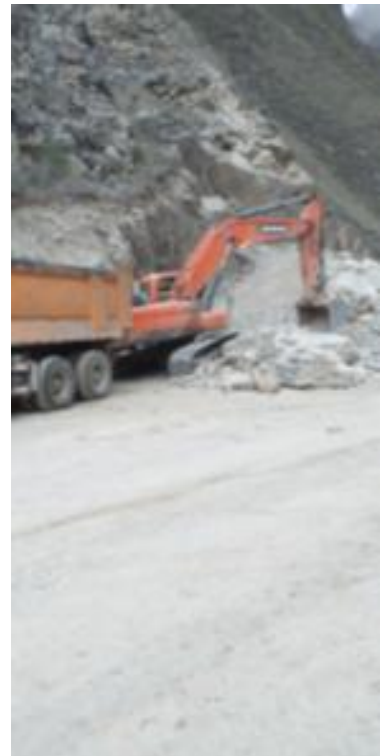
PROGRESIVA KM. 207+970  
700.0 TRANSPORTES

En la progresiva km. 207+970 se realiza el transporte de material de eliminación hacia DME. Se utiliza una excavadora de oruga , 2 volquetes. Trabajan : 1 capataz, 2 choferes, 1 operador. 2 vigias.

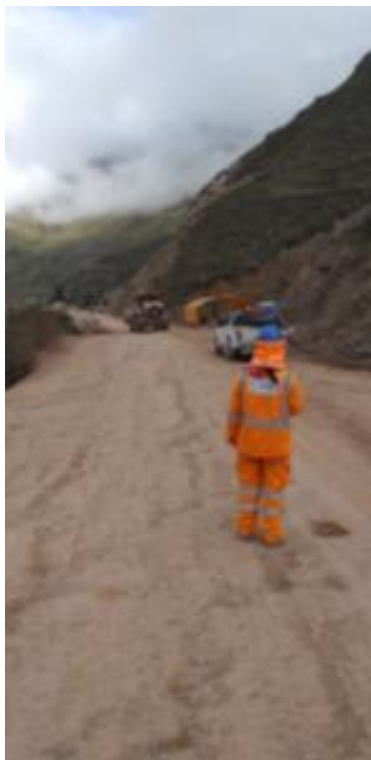
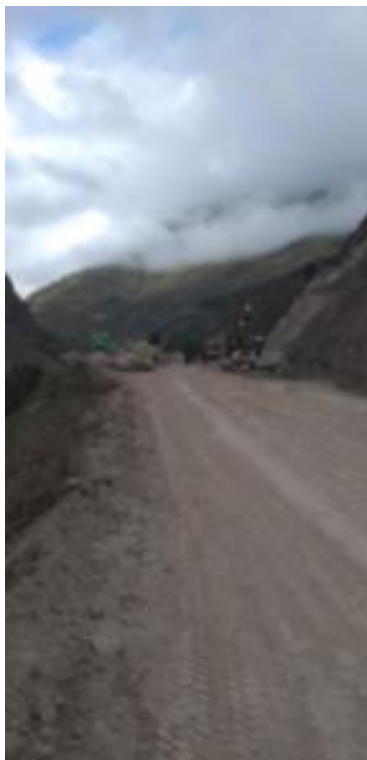
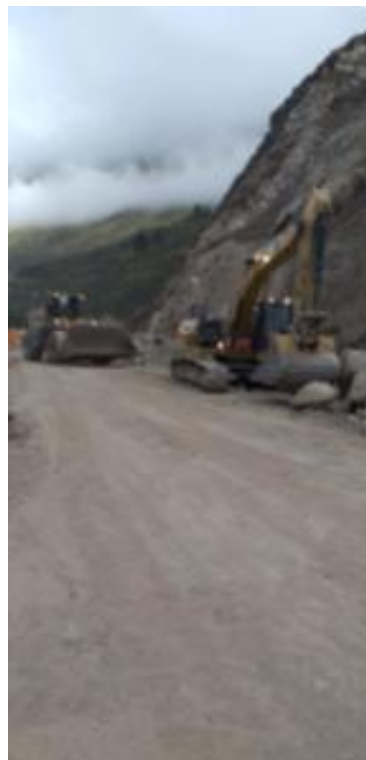
PROGRESIVA KM. 202+750

En la progresiva km. 202+750 se realiza la excavación en explanaciones en roca suelta . se utiliza una excavadora de oruga y un cargador frontal . Trabajan 1 capataz, 2 operadores, 2 obreros, 2 vigías

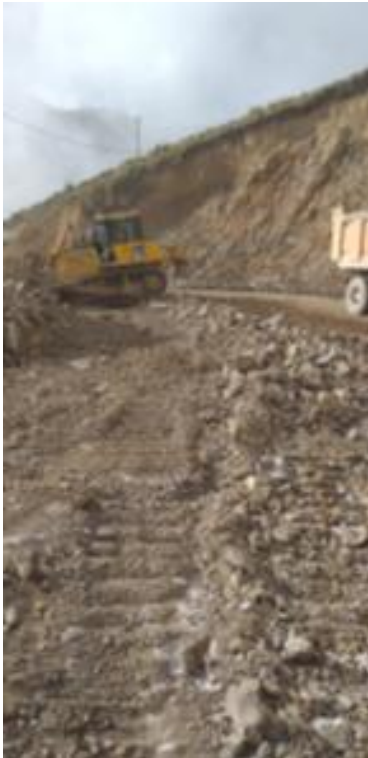
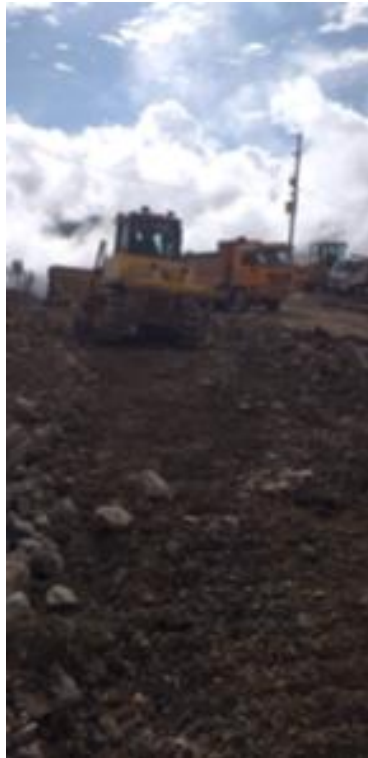
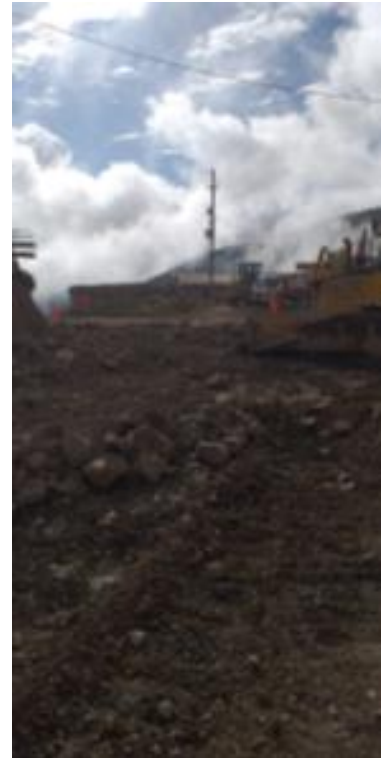
PROGRESIVA KM. 192+450 A KM. 192+500

En la progresiva Km. 192+450 a Km. 192+500 se realiza la excavación en explanaciones en material común, por el lado izquierdo de la vía, se utiliza un tractor de empuje. trabajan: 1 capataz, 2 obreros, 1 operador, 2 vigías.

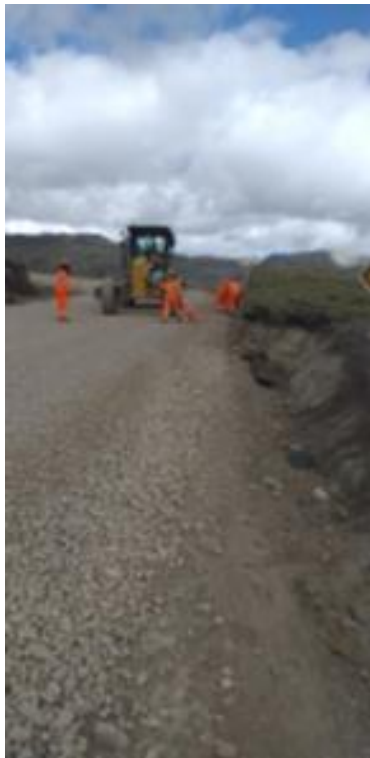
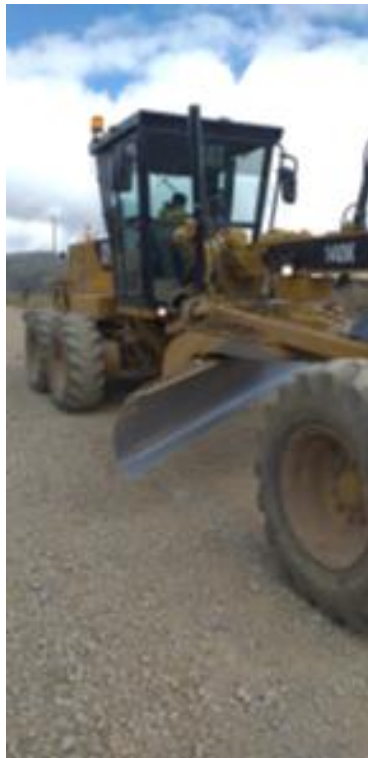
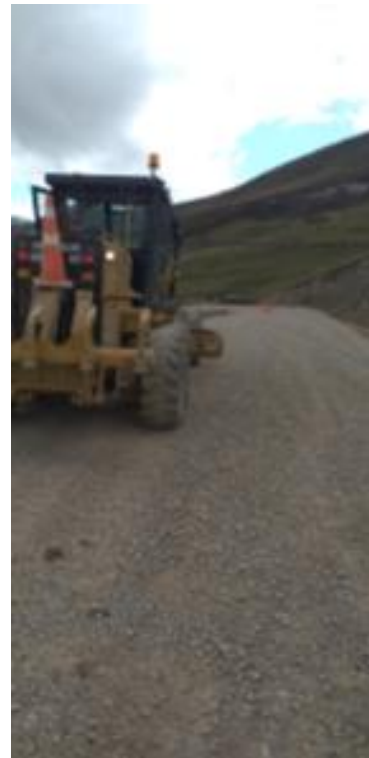
PROGRESIVA KM. 184+000 A 184+580

En la progresiva Km. 184+000 a 184+580 se realiza el mantenimiento de tránsito y seguridad vial. Se utiliza una motoniveladora y una compactadora de rodillo. trabajan: 1 capataz, 2 obreros, 2 operadores, 2 vigías.

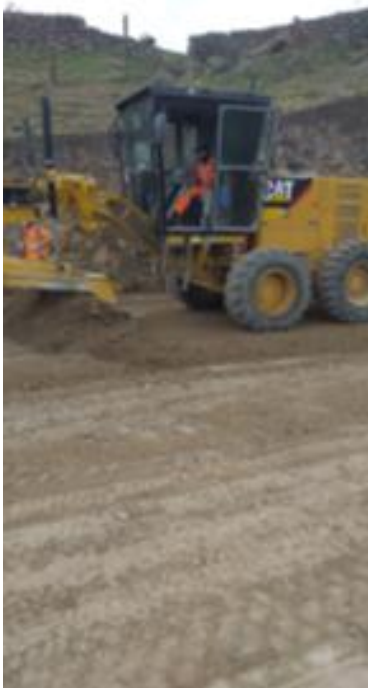
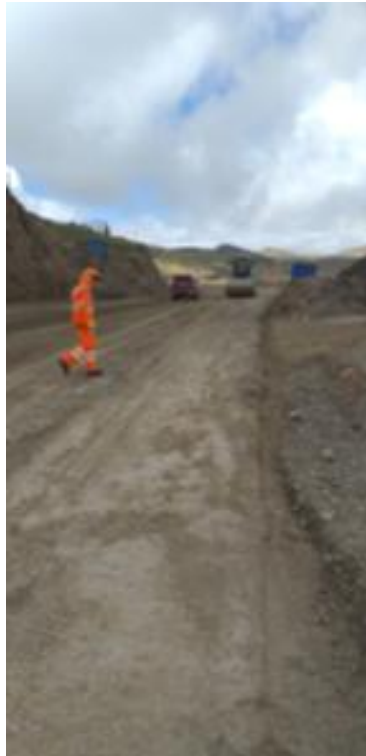
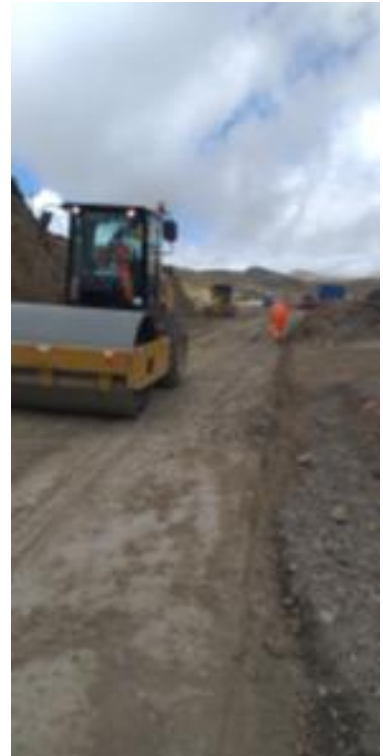
PROGRESIVA KM. 183+000 A KM. 183+765  
200.0 MOVIMIENTO DE TIERRAS  
210.A CONFORMACION DE TERRAPLENES

En la progresiva Km. 183+000 a km. 183+765 se realiza la conformación de terraplenes a nivel de subrasante. SE utiliza una motoniveladora, una compactadora de rodillo, 1 camión cisterna. trabajan: 1 capataz, 2 operadores, 1 chofer de cisterna, 2 vigías.

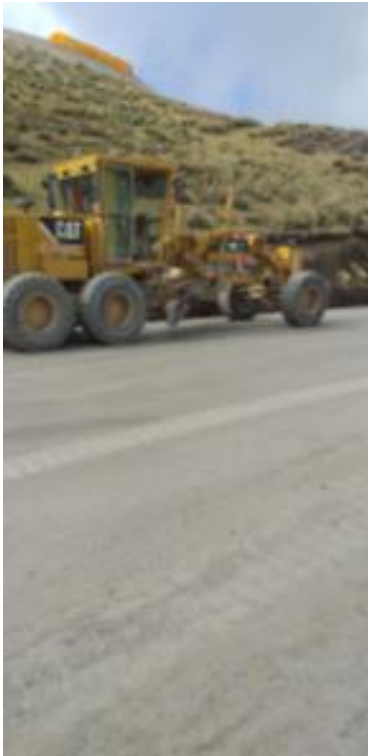
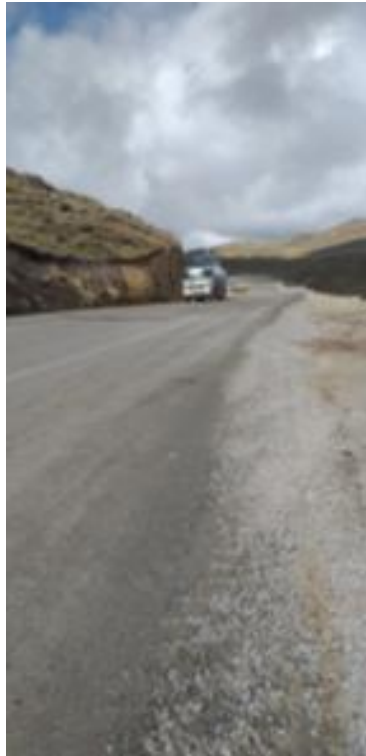
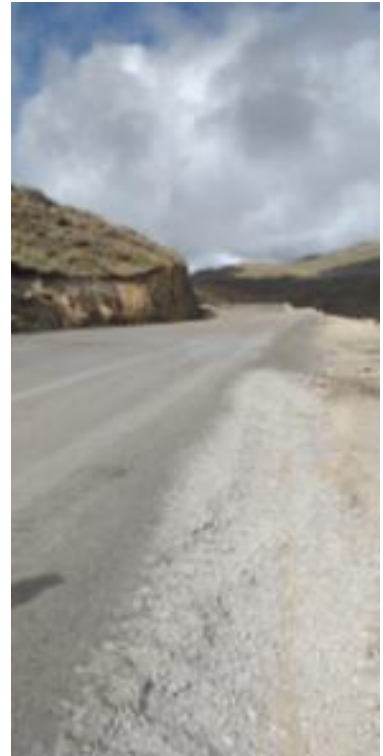
PROGRESIVA KM. 183+160 A KM. 182+700  
300.0 SUB BASES Y BASES  
303.A SUBBASE GRANULAR

En la progresiva Km. 183+160 a Km. 182+700 se realiza la construcción de subbase granular. Se utiliza una Motoniveladora, 1 Compactadora de rodillo, 1 camión cisterna, trabajan: 1 capataz, 2 operadores, 1 conductor de camión cisterna, 2 vigías

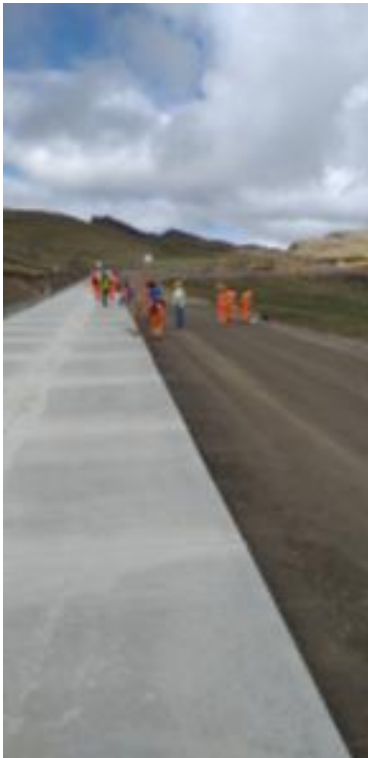
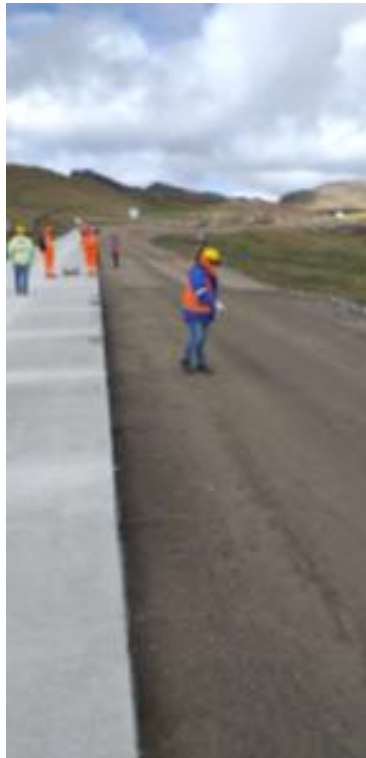
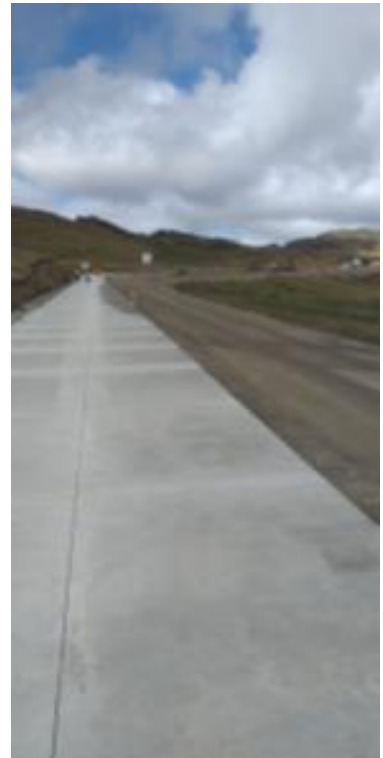
PROGRESIVA KM. 181+100 A 181+360

En las progresivas km. 181+100 a 181+360 se realiza la preparación del terreno para iniciar labores de pavimentación del lado izquierdo de la vía.

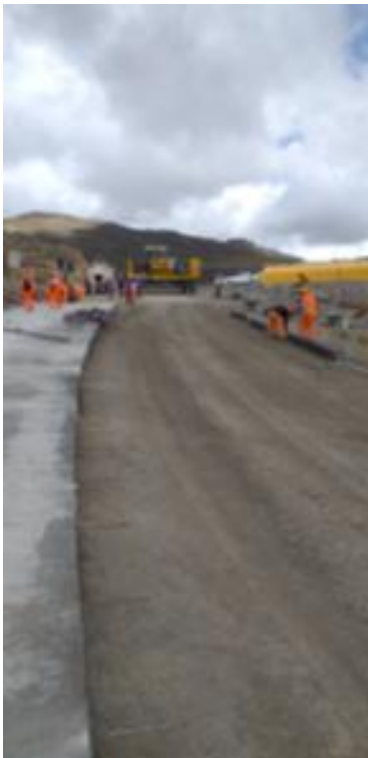
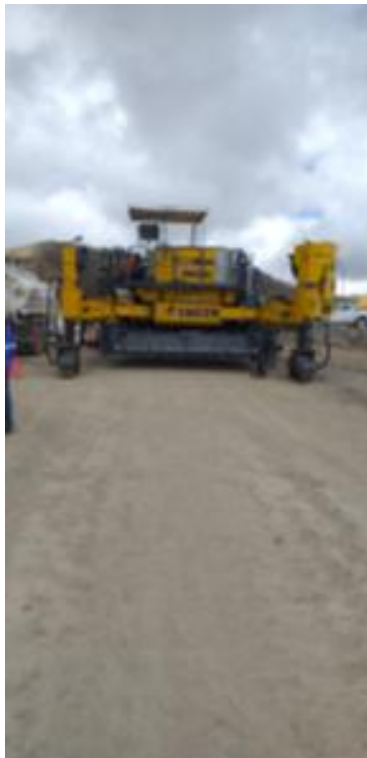
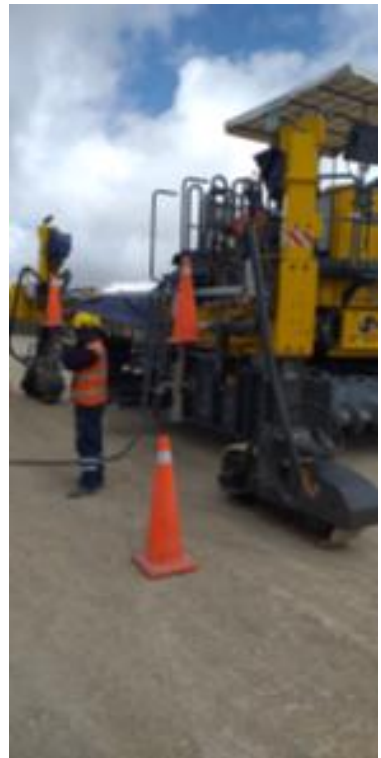
PROGRESIVA KM. 181+100

En la progresiva 181+100 se reinicia las actividades de pavimentación en el lado izquierdo de la vía. se utiliza Pavimentadora de concreto hidraulico, 3 volquetes, 1 retroexcavadora. trabajan: 1 capataz, 6 operarios de pavimentadora, 1 operador de retroexcavadora, 4 conductores de volquetes, 10 obreros y técnicos.

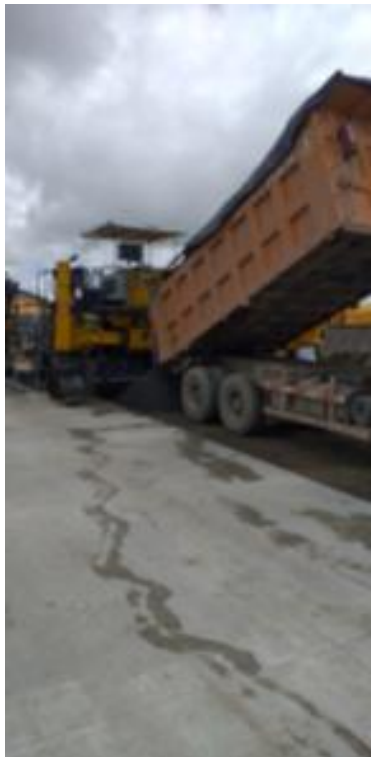
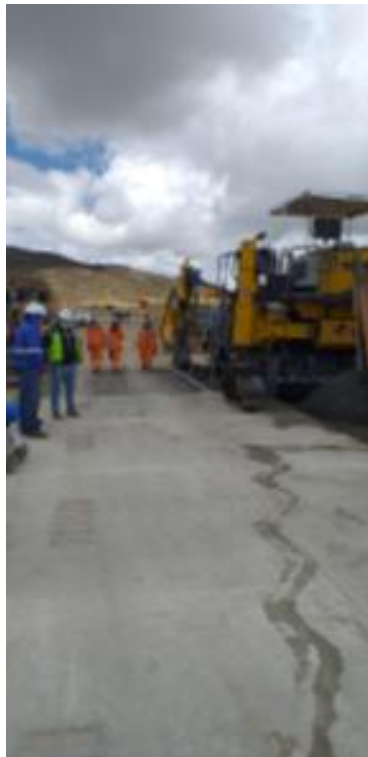
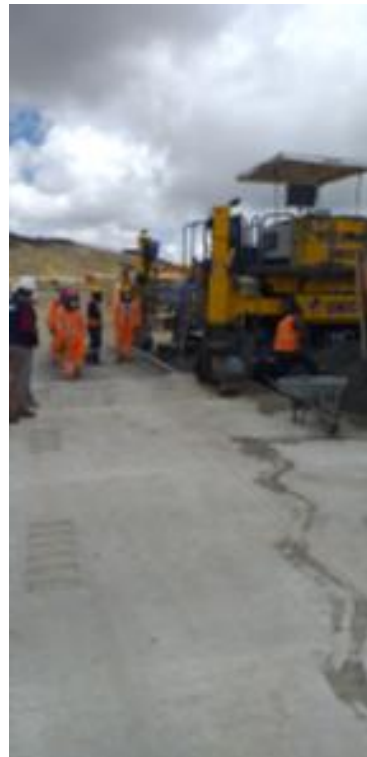
PROGRESIVA KM. 181+100 a 181+400 LADO IZQUIERDO

En la progresiva Km. 181+100 a km. 181+400 se realiza la pavimentación con concreto hidraulico en el lado izquierdo de la vía. se utiliza una pavimentadora de concreto, una retroexcavadora, 4 volquetes. trabajan: 1 capataz, 6 operarios de pavimentadora, 10 obreros, 1 operador, 2 vigias. Estan presentes el jefe de supervisión y especialistas de la supervisión, técnicos y especialistas de la contratista,

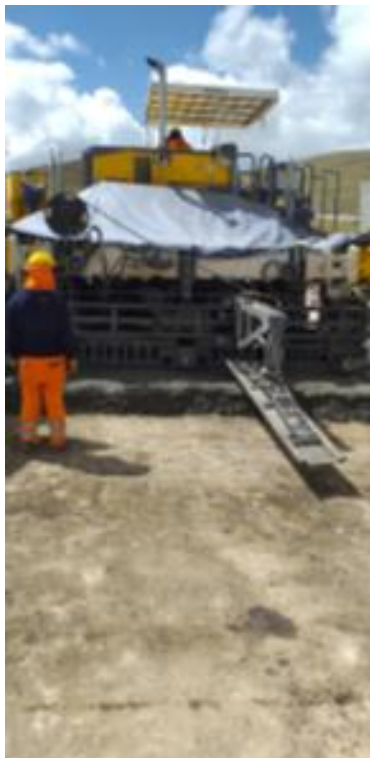
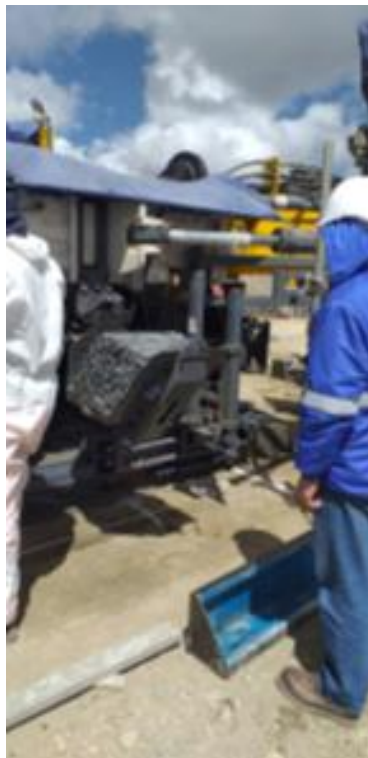
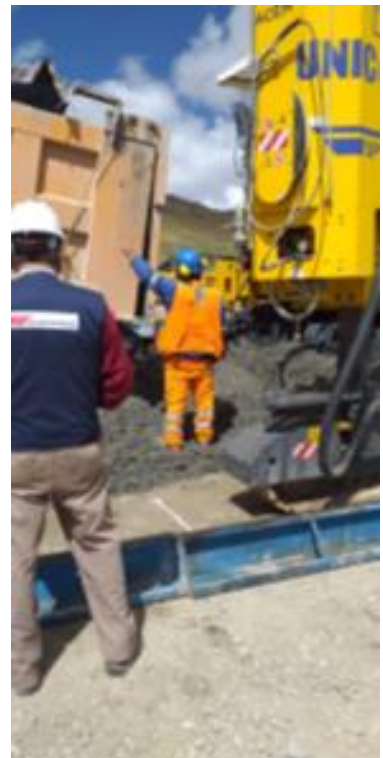
PROGRESIVA KM. 181+100 a 181+400 LADO IZQUIERDO  
500.0 PAVIMENTOS DE CONCRETO HIDRAULICO 501.A PAVIMENTO DE  
CONCRETO HIDRAULICO S'S'= 45 KG/CM2 ( PAVIMENTADORA)  
612.C ENCOFRADO Y DESENCOFRADO PARA PAVIMENTO

En la progresiva Km. 181+100 a km. 181+400 se realiza la pavimentación con concreto hidraulico en el lado izquierdo de la vía. se utiliza una pavimentadora de concreto, una retroexcavadora, 4 volquetes. trabajan: 1 capataz, 6 operarios de pavimentadora, 10 obreros, 1 operador, 2 vigias. Estan presentes el jefe de supervisión y especialistas de la supervisión, técnicos y especialistas de la contratista,
