## BITACORA ELECTRÓNICA DE OBRA

### REGISTRO DE LA BITACORA Y FOTO DEL CUADERNO DE OBRA

| Si | 136 | 02-06-2021 | Carretera Oyon - Ambo, Tramo I: Oyon - Desvío Cerro de Pasco | LUZMILA GUERRA MOTTA |

MEJORAMIENTO DE LA CARRETERA OYON - AMBO TRAMO 1: OYON DV. CERRO DE PASCO

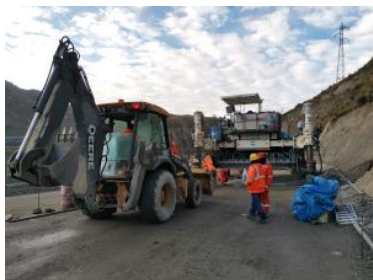
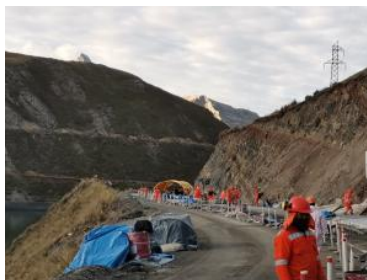
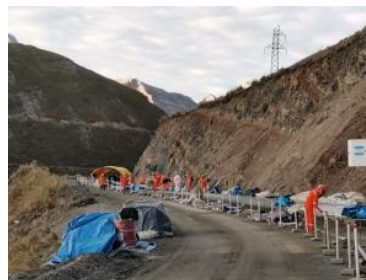
Progresiva: km 159+863 al km 160+100

Personal aproximado verificado en campo: 1 Capataz, 24 Operario, 13 Oficial, 15 Ayudante y 2 Vigía

Equipos aproximados verificados en campo: 1 pavimentadora de concreto, 1 retroexcavadora, 6 volquetes con sus respectivos operadores, además de equipos menores como: 3 cortadoras de pavimentos, 1 compresora, 1 torre de iluminación

Actividades verificadas por personal profesional, técnico y auxiliar del CVA y personal técnico y auxiliar del CSO. Se sugiere el control adecuado de los procesos constructivos por parte del CSO, a fin de garantizar la calidad y durabilidad de la obra.

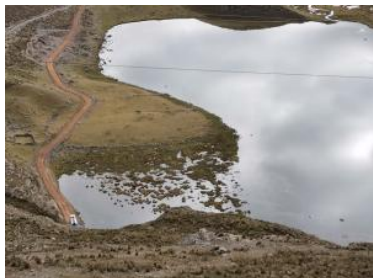
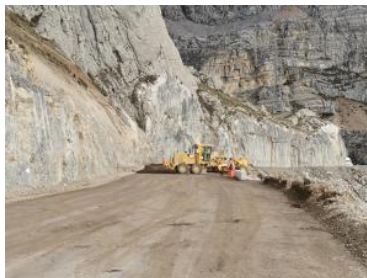
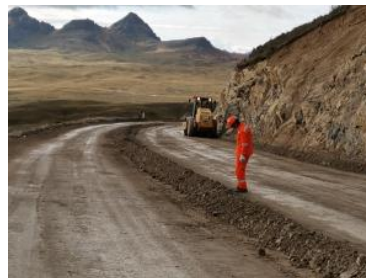
Progresiva: km 168+050 al km 168+500

Personal aproximado verificado en campo: 1 Capataz, 1 Operario, 1 Oficial, 3 Ayudante y 2 Vigía

Equipos aproximados verificados en campo: 1 Motoniveladora, 1 Rodillo, 1 Camión Cisterna y 2 Volquetes con sus respectivos operadores

Se toma conocimiento que el material para la conformación y mejoramiento de subrasante proviene de las canteras Patón Morrénico y el área auxiliar de acopio y procesamiento de material ubicada en el km 167+000 aproximadamente denominada Abra.

Actividades verificadas por personal Profesional, Técnico y Auxiliar del CVA y personal Técnico y Auxiliar del CSO. Se sugiere el control adecuado de los procesos constructivos por parte del CSO, a fin de garantizar la calidad y durabilidad de la obra.

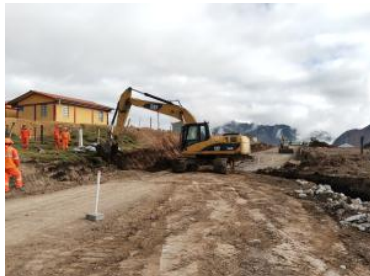
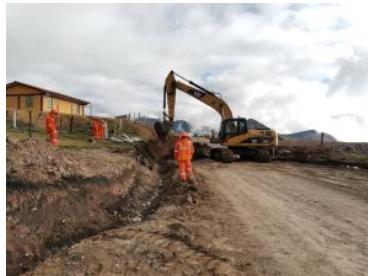
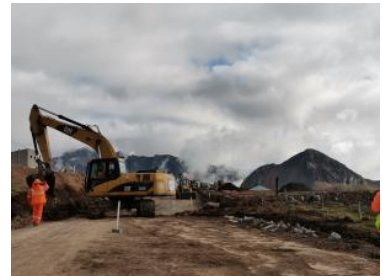
Progresiva: km 172+240 al km 172+560

Personal aproximado verificado en campo: 1 Capataz, 2 Operario, 1 Oficial, 3 Ayudante y 2 Vigía

Equipos aproximados verificados en campo: 1 Excavadora sobre orugas, 1 Rodillo y 2 Volquetes con sus respectivos operadores.

Se viene realizando actividades previas relacionadas a la construcción de Subdren.

Actividades verificadas por personal Profesional, Técnico y Auxiliar del CVA y personal Técnico y Auxiliar del CSO. Se sugiere el control adecuado de los procesos constructivos por parte del CSO, a fin de garantizar la calidad y durabilidad de la obra.

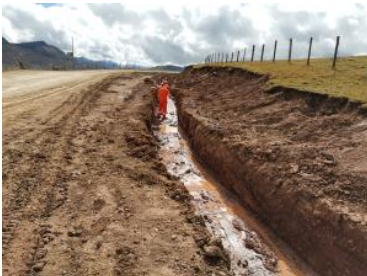
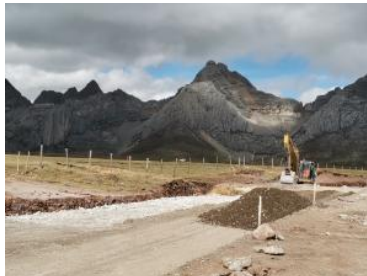
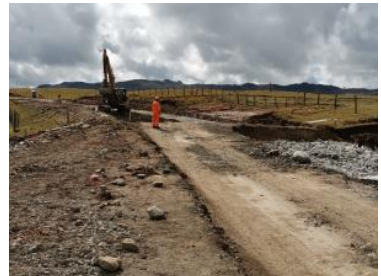
Progresiva: km 171+460 al km 171+630

Personal aproximado verificado en campo: 1 Capataz, 1 Oficial, 5 Ayudante y 2 Vigía  
Equipos aproximados verificados en campo: 1 Excavadora sobre orugas y 2 Volquetes con sus respectivos operadores.

Se viene realizando excavaciones para la construcción de Subdren.

Actividades verificadas por personal Profesional, Técnico y Auxiliar del CVA y personal Técnico y Auxiliar del CSO. Se sugiere el control adecuado de los procesos constructivos por parte del CSO, a fin de garantizar la calidad y durabilidad de la obra.

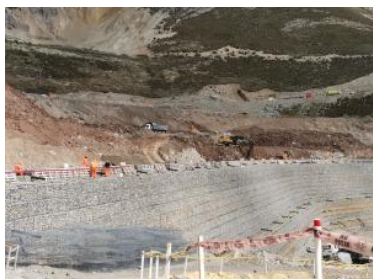
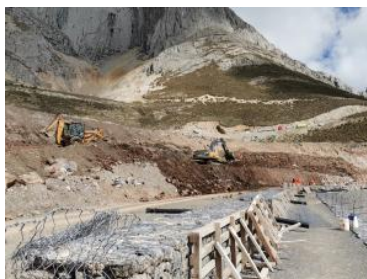
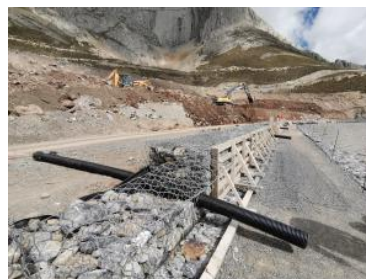
Progresiva: km 168+580 (DME N° 09)

Personal aproximado verificado en campo: 1 Capataz, 4 Operario, 3 Oficial y 3 Ayudante  
Equipos aproximados verificados en campo: 1 Excavadora sobre orugas, 1 Retroexcavadora y 1 Camión Baranda, con sus respectivos operadores.

Se vienen realizando actividades relacionadas a estructuras de soporte Terramesh en el DME N° 09 y de corresponder los mayores metrados relacionados a dichas actividades. Del mismo modo se viene habilitando el área donde se implementará la planta de Concreto.

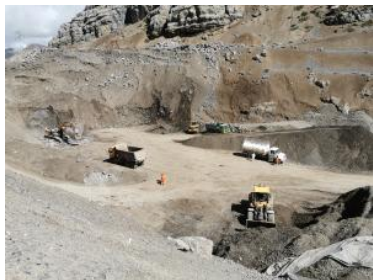
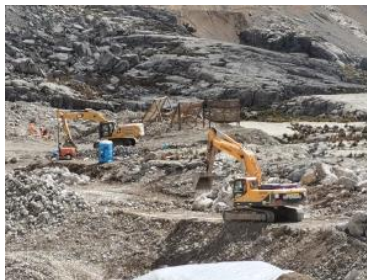
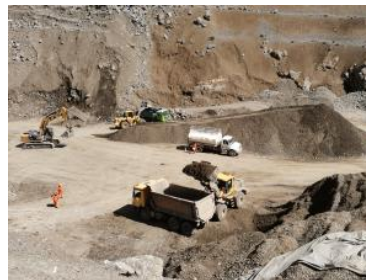
Acopio y Procesamiento de material  
Progresiva: km 167+500 aproximadamente

Personal aproximado verificado en campo: 1 Operario, 1 Oficial y 5 Ayudante  
Equipos aproximados verificados en campo: 2 Cargador Frontal, 3 Excavadora Sobre Oruga y 1 Camión Cisterna, con sus respectivos operadores, además de zaranda estática.

Se aprecia que, en el área auxiliar denominada Abra en el km 167+500 aproximadamente, se viene depositando material excedente producto de las actividades de explanaciones en el km 164+900 aproximadamente, así mismo, el zarandeo, acopio y carguío de material para actividades relacionadas a rellenos para estructuras y mejoramientos convencionales a nivel de subrasante

Se verifica, que se viene retirando material de un talud alto y aparentemente suelto para el zarandeo correspondiente, por lo que, se sugiere verificar las condiciones de seguridad en obra, a fin de evitar incidentes y/o accidentes en obra.

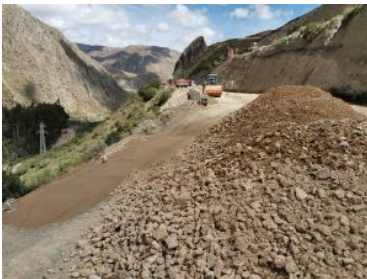
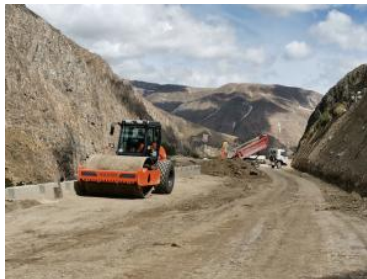
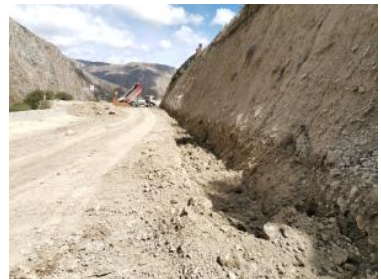
Progresiva: km 144+300 al km 144+500

Personal aproximado verificado en campo: 1 Capataz, 1 Operario, 2 Oficial, 2 Ayudante y 4 vigía.

Equipos aproximados verificados en campo: 1 Excavadora Sobre Oruga, 1 Rodillo, 3 Volquetes, 1 Motoniveladora inoperativa y 1 Cargador Frontal inoperativo, con sus respectivos operadores.

Actividades verificadas por personal Profesional, Técnico y Auxiliar del CVA y personal Técnico y Auxiliar del CSO. Se sugiere el control adecuado de los procesos constructivos por parte del CSO, a fin de garantizar la calidad y durabilidad de la obra.
