BITACORA ELECTRÓNICA DE OBRA

Confirma Bitacora: Si	Nro Informe: 104	Fecha Informe: 02-06-2021	Nombre De La Obra: Carretera Chuquicara-Puente Quiroz – Tauca-Cabana-Huandoval-Pallasca, Tramo: Tauca- Pallasca	Personal Encargado: NATALY SUSI CABALLON PAUCAR
---------------------------------	----------------------------	-------------------------------------	---	---

INFORME DIARIO N°104-2021-MNT. TAUCA-PALLASCA/NSCP

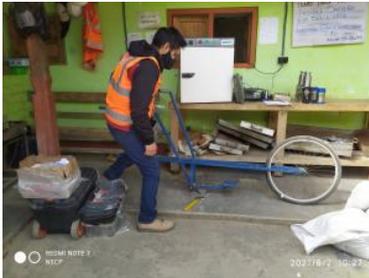
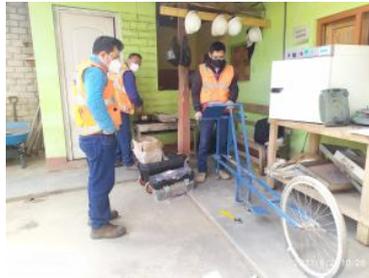
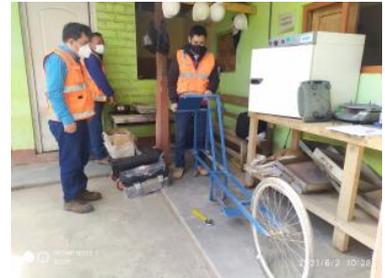
2

CALIBRACIÓN DE EQUIPOS DE LABORATORIO DE LA SUPERVISIÓN "HOB CONSULTORES".

TÉCNICO ENCARGADO DE LA CALIBRACIÓN: JESÚS QUINTO CULQUICONDOR DE LA EMPRESA CEM INDUSTRIAL; ES ESPECIALISTA EN CALIBRAR EQUIPOS DE COMO, ODÓMETRO, VIGA BENKELMAN, PRENSA PARA ROTURA DE CONCRETO, PRENSA CBR, RUGOSÍMETRO, HORNO, ETC.

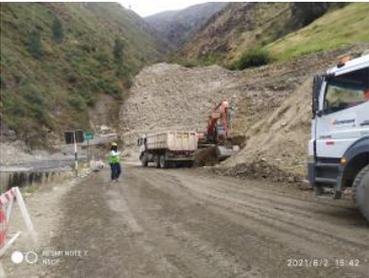
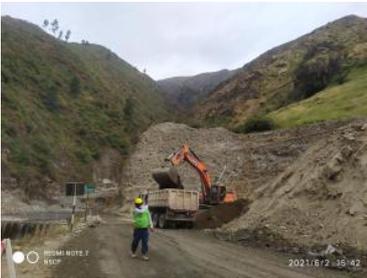
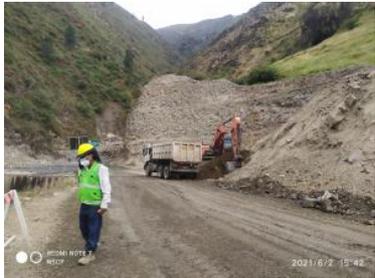
3

Actividades:
CORTE Y ELIMINACIÓN KM EN EL KM 11+329.

MO: INGENIERO ASISTENTE DE PRODUCCIÓN, 1 INGENIERO CONTROLADOR DE MAQUINARIA, 2 CAPATAZ, 2 PERSONAL DE PISO, 1 TOPOGRAFO, 10 OPERADORES, 2 PREVENCIÓNISTAS.
EN: 1 EXCAVADORA SOBRE ORUGA, 1 CARGADOR FRONTAL, 8 VOLQUETES, 1 ESTACIÓN TOTAL, 1 PRISMA.

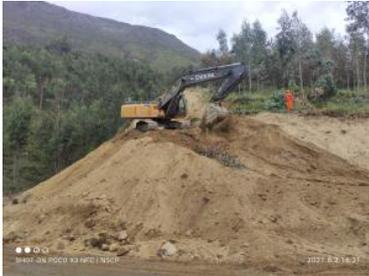
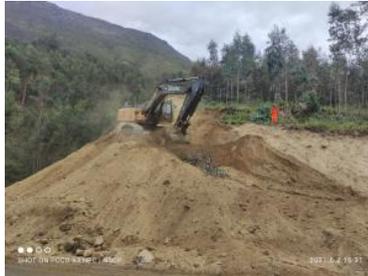
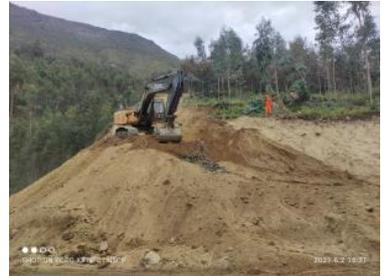
4

Actividades:
CORTE Y ELIMINACIÓN EN EL KM 4+780 (CORTE KM 4+750 - KM 4+820).

MO: 1 INGENIERO ASISTENTE, 1 CAPATAZ, 2 PERSONAL DE PISO, 15 OPERADORES, 2 VIGÍAS.
EM: 1 EXCAVADORA SOBRE ORUGA, 14 VOLQUETES.
- SUBCONTRATA "ENTREVÍAS"

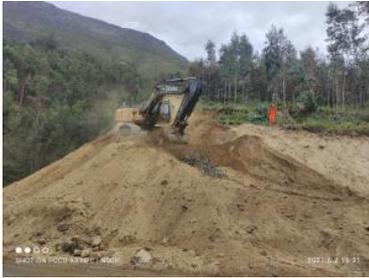
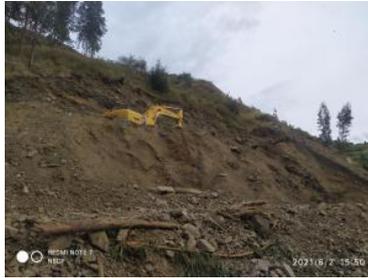
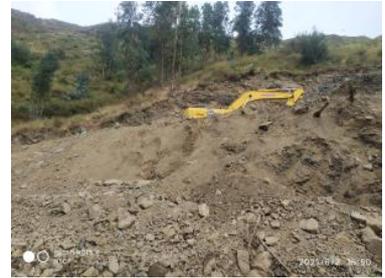
5

Actividades:
 CORTE Y ELIMINACIÓN EN EL KM 10+960.

CDescripcion_____:
 MO: 1 CAPATAZ, 1 PERSONAL DE PISO, 8 OPERADORES, 2 VIGÍAS.
 EM: 1 EXCAVADORA SOBRE ORUGA, 7 VOLQUETES.

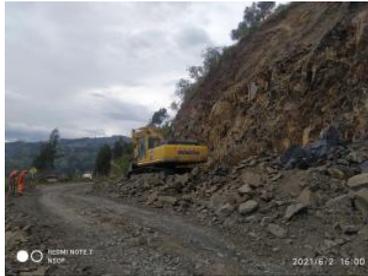
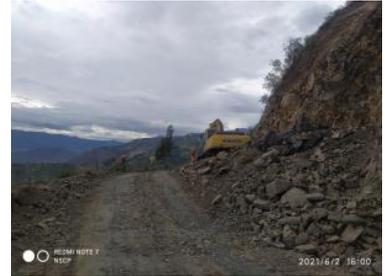
6

Actividades:
 CORTE EN EL KM 8+450.

CDescripcion_____:
 MO: 1 OFICIAL, 1 PERSONAL DE PÍSO, 2 VIGÍAS.
 EM: 1 EXCAVADORA SOBRE ORUGA.

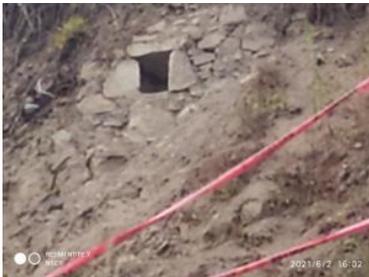
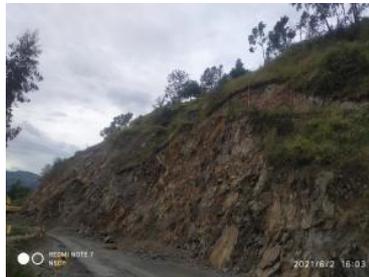
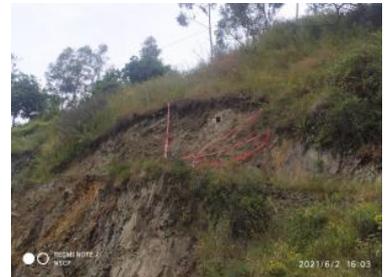
7

Actividades:
 HALLAZGO FORTUITO DE ARQUEOLOGÍA UBICADO EN EL KM 8+450.

CDescripcion_____:
 -EL ARQUEÓLOGO DE PROVIAS NACIONAL SEÑALIZO LA EL ÁREA DEL HALLAZGO FORTUITO.

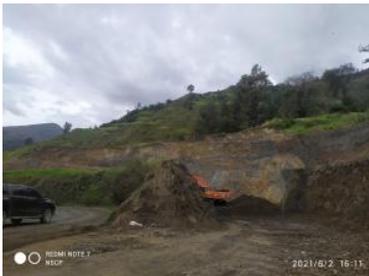
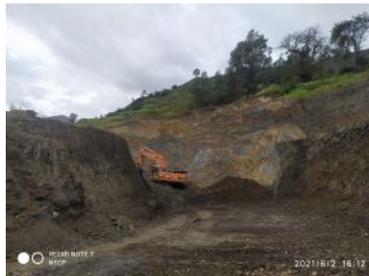
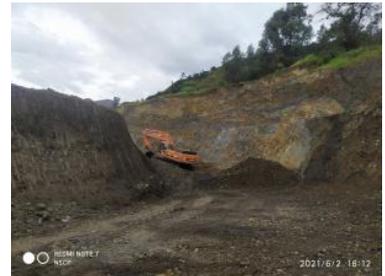
8

Actividades:
 CORTE Y ELIMINACIÓN EN EL KM 6+940.

CDescripcion_____:
 MO: 1 OFICIAL, 1 PERSONAL DE PISO, 7 OPERADORES, 2 VIGÍAS.
 EM: 1 EXCAVADORA SOBRE ORUGA, 6 VOLQUETES.

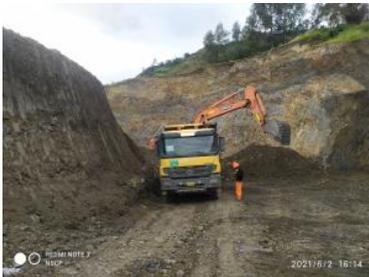
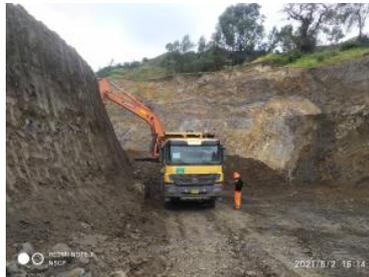
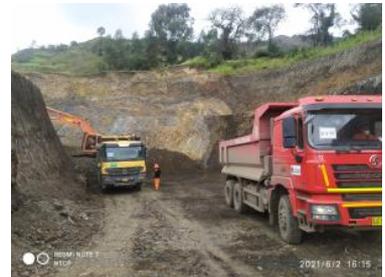
9

CORTE Y ELIMINACIÓN EN EL KM 6+940.

MO: 1 OFICIAL, 1 PERSONAL DE PISO, 7 OPERADORES, 2 VIGÍAS.
EM: 1 EXCAVADORA SOBRE ORUGA, 6 VOLQUETES.

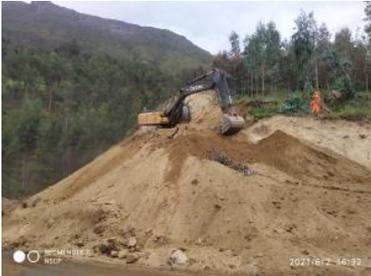
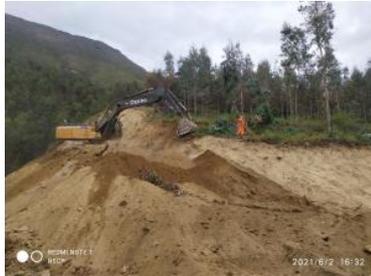
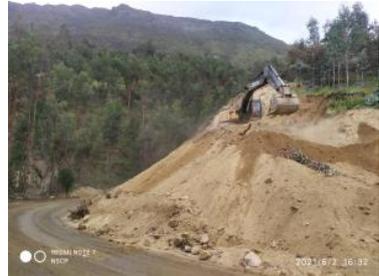
10

Actividades:
CORTE Y ELIMINACIÓN EN EL KM 4+780 (CORTE KM 4+750 - KM 4+820).

CDescripcion_____:
MO: 1 INGENIERO ASISTENTE, 1 CAPATAZ, 2 PERSONAL DE PISO, 15 OPERADORES, 2 VIGÍAS.
EM: 1 EXCAVADORA SOBRE ORUGA, 14 VOLQUETES.
- SUBCONTRATA "ENTREVÍAS"

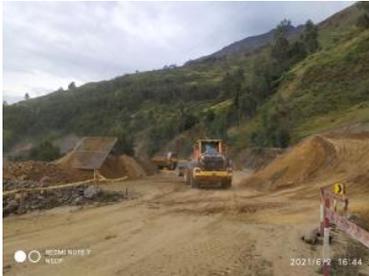
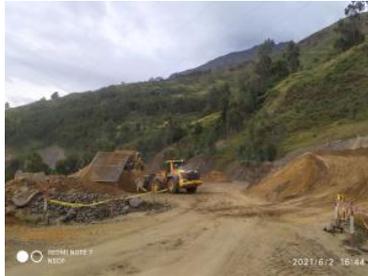
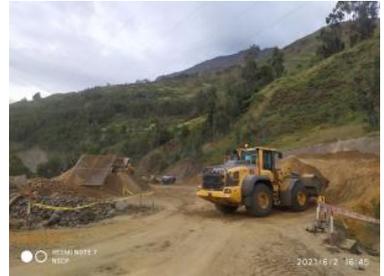
11

Actividades:
ACOPIO PROVISIONAL KM 1+500.
-ÁREA DE ZARANDEO PARA OBTENER MATERIAL DE RELLENO Y OVER.
-MATERIAL ACOPIADO DEL CORTE DEL KM 4+280.

CDescripcion _____:
MO: 1 CAPATAZ, 1 PERSONAL DE PISO, 8 PERADORES, 2 VIGÍAS.
EM: 1 CARGADOR FRONTAL, 7 VOLQUETES.

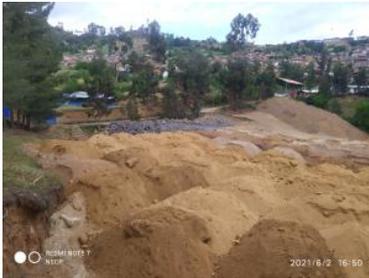
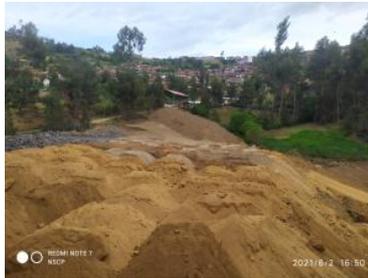
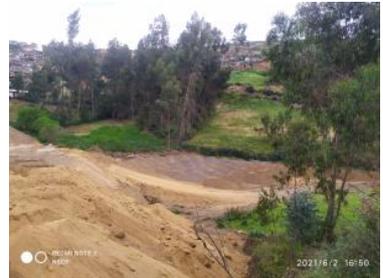
12

ACOPIO PROVISIONAL EN DME N°16 UBICADO EN EL KM 00+500, DEL MATERIAL ZARANDEADO DEL ACOPIO KM 1+500 Y DEL MATERIAL CORTADO (DEL KM 4+280).

MO: 1 CONTROLADOR, 7 OPERADORES, 2 VIGÍAS.
EM: 1 CARGADOR FRONTAL, 6 VOLQUETES.
- 1 VOLQUETE DE MATERIAL ZARANDEADO DEL KM 1+500.

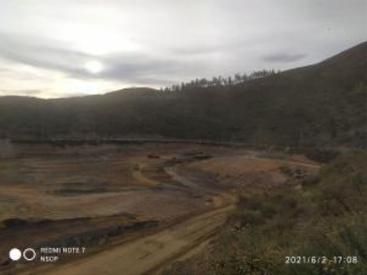
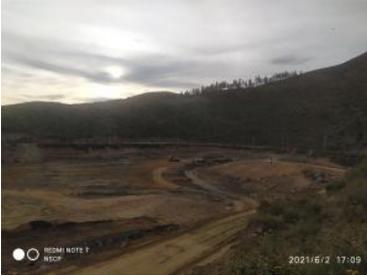
13

Actividades:
-EXTENDIDO DE MATERIAL, CONFORMACIÓN DE PLATAFORMA EN DME1 HUACHASPINA APROBADA EN EL ADICIONAL N° 01, UBICADO A -6.7 KM DEL INICIO DEL TRAMO KM 0+000 (TAUCA) .

CDescripcion_____:
MO: 2 CONTROLADORES, 32 OPERADORES, 2 VIGÍAS.
EM: 1 TRACTOR SOBRE ORUGA, 28 VOLQUETES, 2 LUMINARIAS, 2 CISTERNAS CON COMBUSTIBLE, 1 CISTERNA CON AGUA.

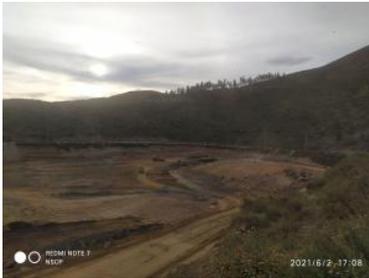
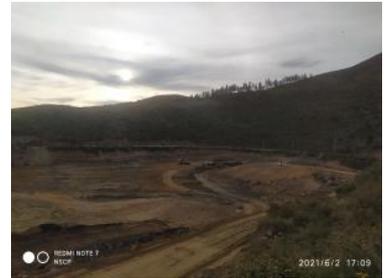
14

ACOPIO PROVISIONAL EN DME N°16 UBICADO EN EL KM 00+500, DEL MATERIAL ZARANDEADO DEL ACOPIO KM 1+500 Y DEL MATERIAL CORTADO (DEL KM4+280).

MO: 2 CONTROLADORES, 32 OPERADORES, 2 VIGÍAS.

EM: 1 TRACTOR SOBRE ORUGA, 28 VOLQUETES, 2 LUMINARIAS, 2 CISTERNAS CON COMBUSTIBLE, 1 CISTERNA CON AGUA.

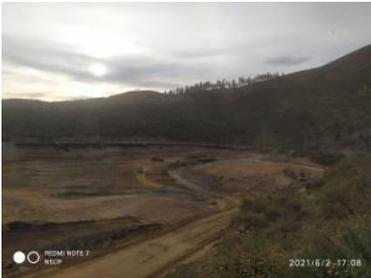
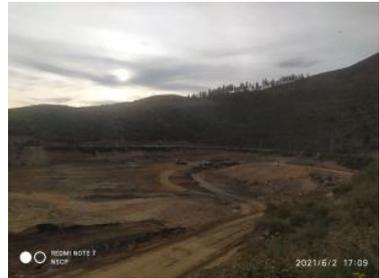
15

Actividades:
-EXTENDIDO DE MATERIAL, CONFORMACIÓN DE PLATAFORMA EN DME1 HUACHASPINA APROBADA EN EL ADICIONAL N° 01, UBICADO A -6.7 KM DEL INICIO DEL TRAMO KM 0+000 (TAUCA) .

CDescripcion_____:
MO: 2 CONTROLADORES, 32 OPERADORES, 2 VIGÍAS.
EM: 1 TRACTOR SOBRE ORUGA, 28 VOLQUETES, 2 LUMINARIAS, 2 CISTERNAS CON COMBUSTIBLE, 1 CISTERNA CON AGUA.

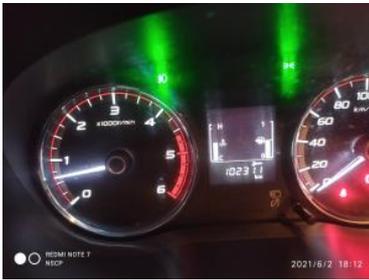
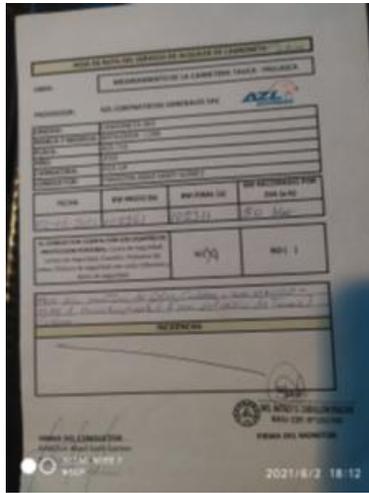
16

Actividades:
 CONTROL DEL KILOMETRAJE DE LA CAMIONETA.

CDescripcion_____:
 CONTROL DEL KILOMETRAJE DE LA CAMIONETA PARA LOS TRABAJOS DE MONITOREO.

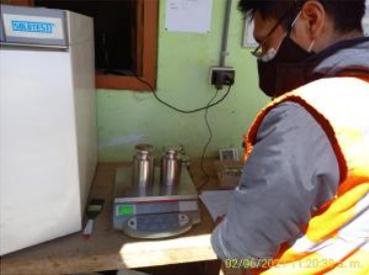
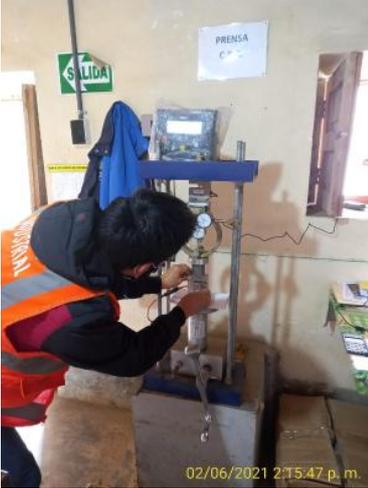
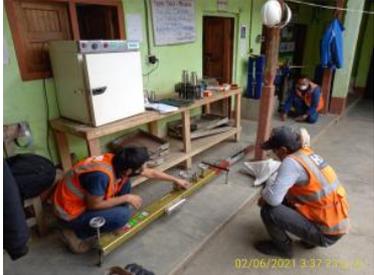
17

Actividades:
CALIBRACIÓN DE EQUIPOS DE LABORATORIO DE LA SUPERVISIÓN "HOB CONSULTORES".

CDescripcion_____:
TÉCNICO ENCARGADO DE LA CALIBRACIÓN: JESÚS QUINTO CULQUICONDOR DE LA EMPRESA CEM INDUSTRIAL; ES ESPECIALISTA EN CALIBRAR EQUIPOS DE COMO, ODÓMETRO, VIGA BENKELMAN, PRENSA PARA ROTURA DE CONCRETO, PRENSA CBR, RUGOSÍMETRO, HORNO, ETC.
