# BITACORA ELECTRÓNICA DE OBRA

**Confirma Bitacora:** Si  
**Nro Informe:** 67  
**Fecha Informe:** 03-06-2021  
**Nombre De La Obra:** Carretera Oyón- Ambo, Tramo II: Dv. Cerro de Pasco- Dv. Chacayán  
**Personal Encargado:** BORIS WALTER AYLLÓN CARCELÉN

### Panel Fotográfico de la Bitacora de Obras

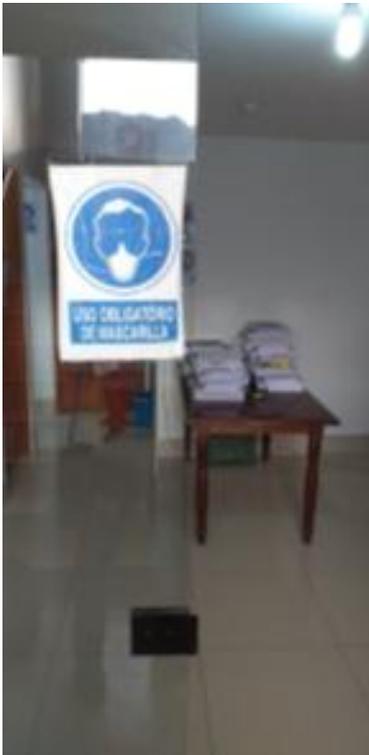
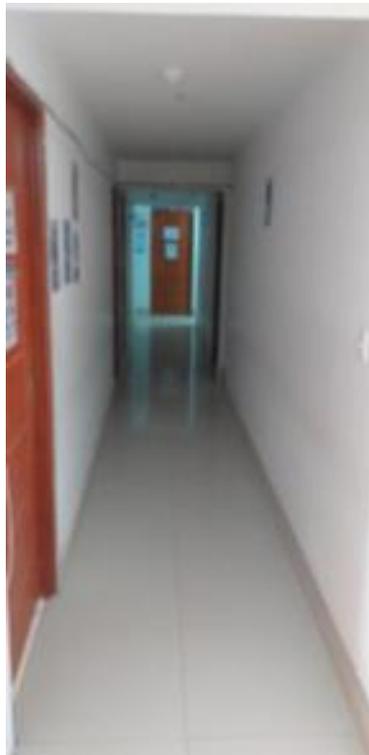
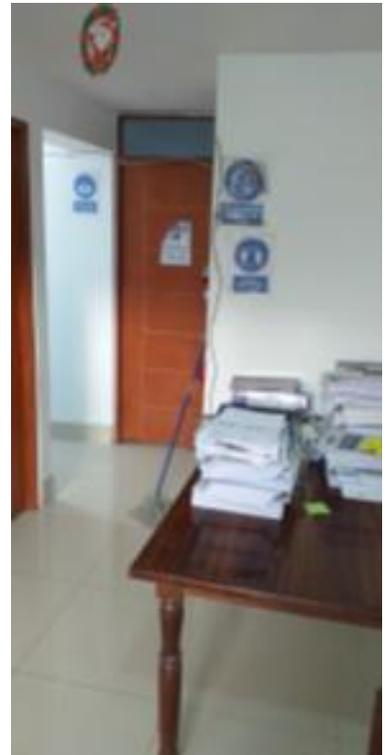
PROGRESIVA KM. 214+500

En la progresiva Km. 214+500 se realiza la visita a las oficinas de la supervisión, buscando el cuaderno de obra.

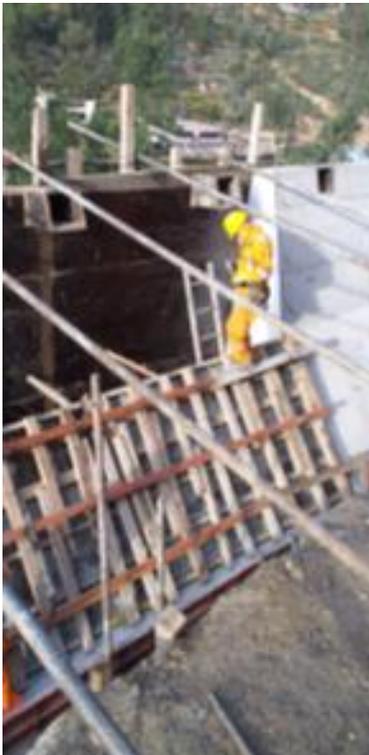
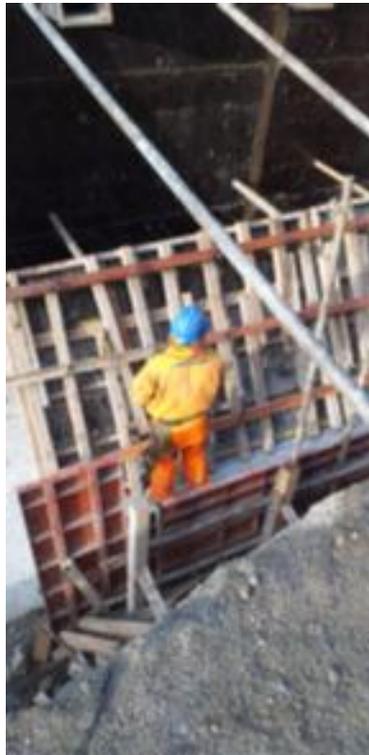
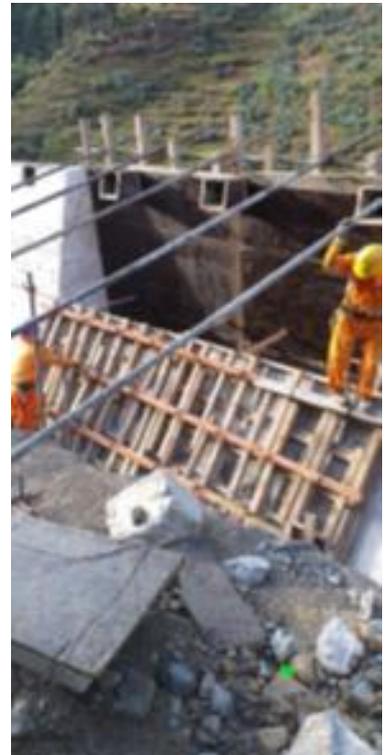
**PROGRESIVA KM. 215+520  
600.0 OBRAS DE ARTE Y DRENAJE  
612.A ENCOFRADO Y DESENCOFRADO PARA OBRAS DE ARTE**

**En la progresiva Km. 215+520 se realiza el encofrado de muro ciclópeo, trabajan: 1 capataz, 2 obreros**

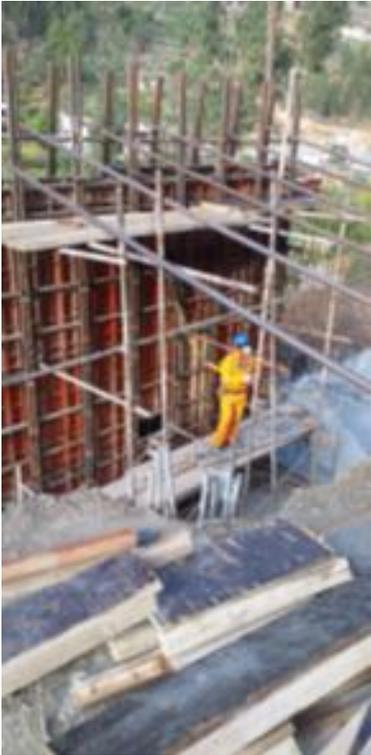
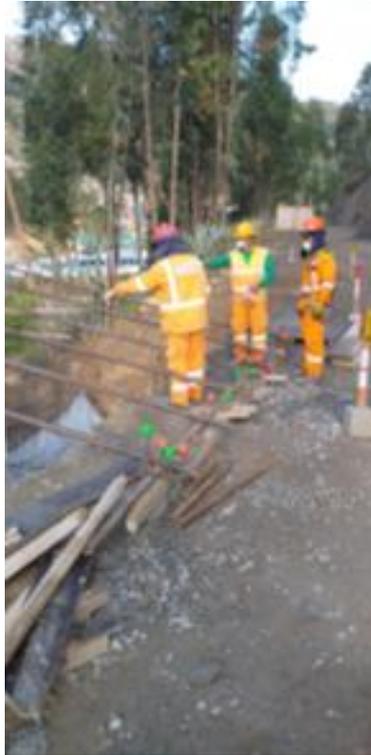
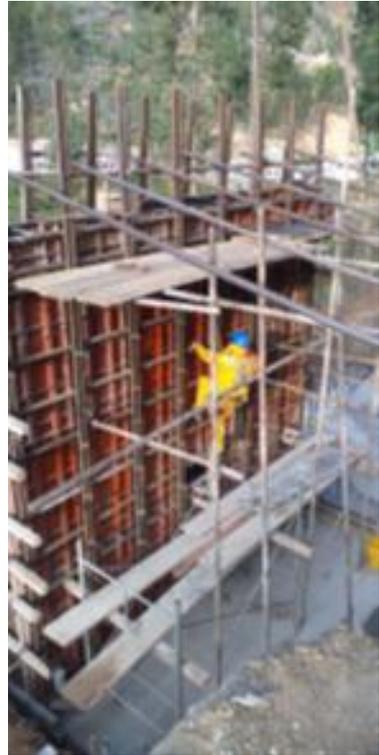
**Actividades:**  
PROGRESIVA KM. 215+510  
600.0 OBRAS DE ARTE Y DRENAJE  
612.A ENCOFRADO Y DESENCOFRADO PARA OBRAS DE ARTE

**CDescripcion** \_\_\_\_\_:  
En la progresiva Km. 215+510 se realiza el encofrado de muro de concreto armado .  
Trabajan : 1 capataz, 4 obreros

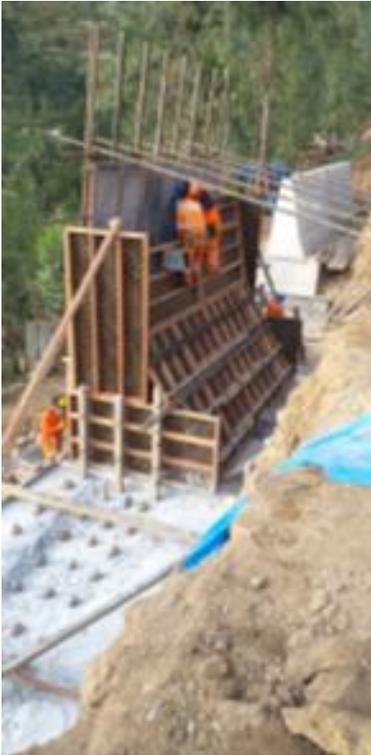
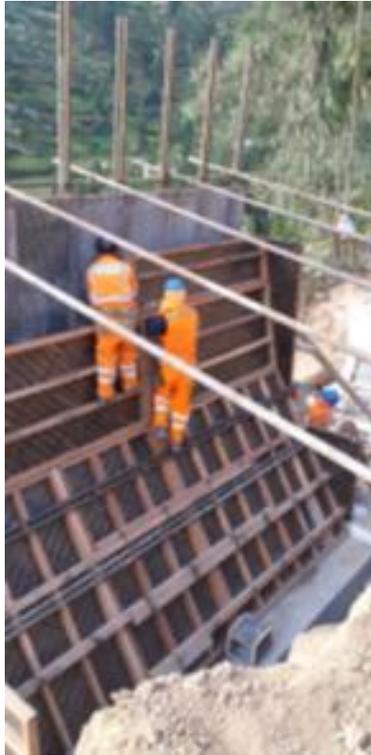
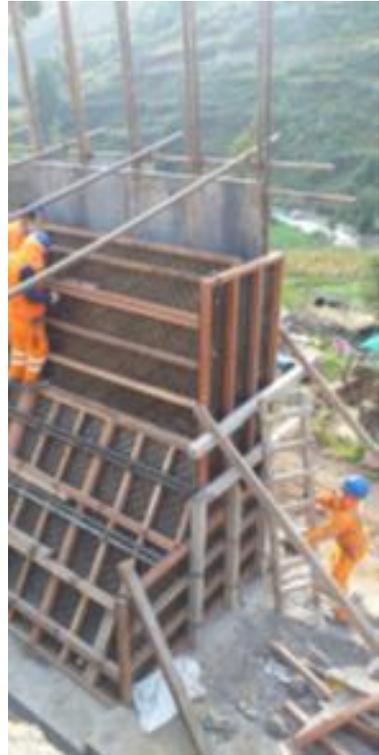
**Actividades:**  
PROGRESIVA KM. 218+100  
600.0 OBRAS DE ARTE Y DRENAJE  
612.A ENCOFRADO Y DESENCOFRADO PARA OBRAS DE ARTE

**CDescripcion** \_\_\_\_\_:  
En la PROGRESIVA KM. 218+100 se realiza el encofrado de muro ciclópeo. trabajan: 1 capataz, 4 obreros

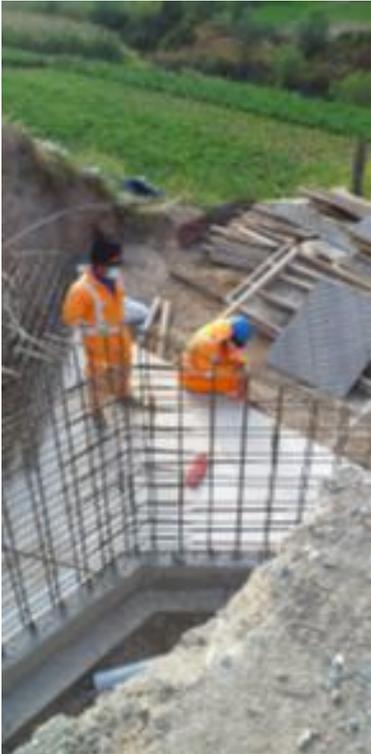
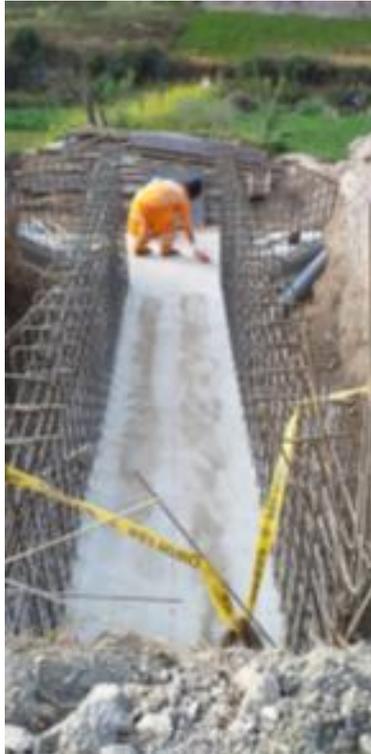
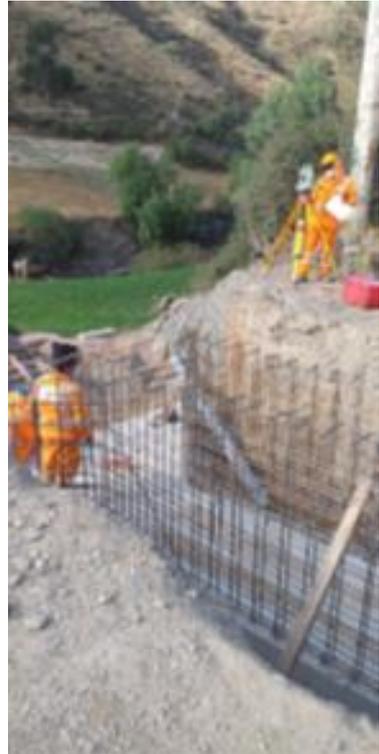
**Actividades:**  
PROGRESIVA KM. 221+326.56  
600.0 OBRAS DE ARTE Y DRENAJE  
615.A REFUERZO METALICO F'Y= 4200 KG/CM2  
612.A ENCOFRADO Y DESENCOFRADO PARA OBRAS DE ARTE

**CDescripcion \_\_\_\_\_:**  
En la progresiva Km. 221+326.56 se verifica la realización de colocación de refuerzo metálico ( mitad ) para la construcción de alcantarilla de concreto armado de 1m. x 1.57 m. se realiza el inicio de la colocación de encofrado. Se utiliza un equipo de topografía, trabajan: 1 capataz, 1 topógrafo, 4 obreros, 2 auxiliares de topografía.

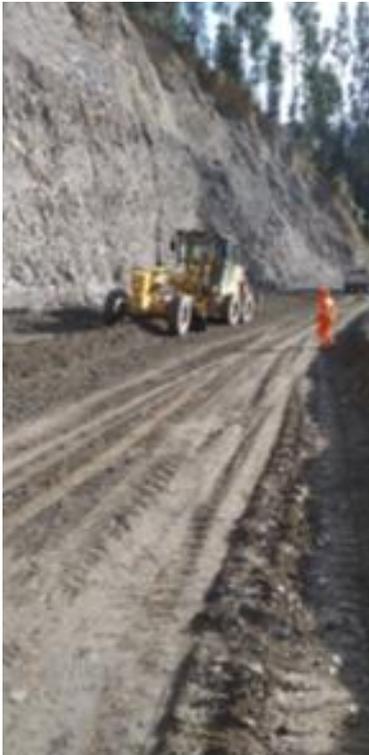
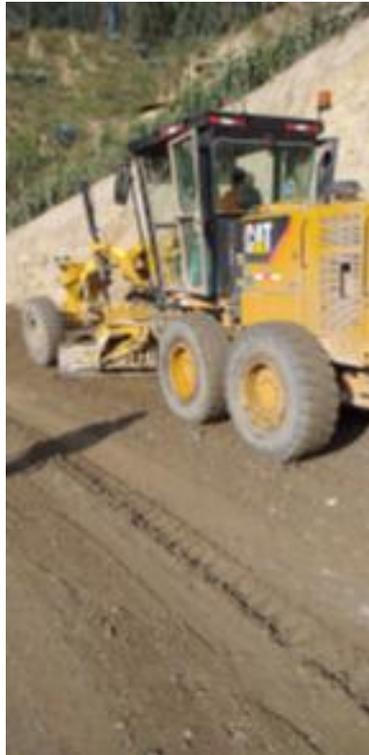
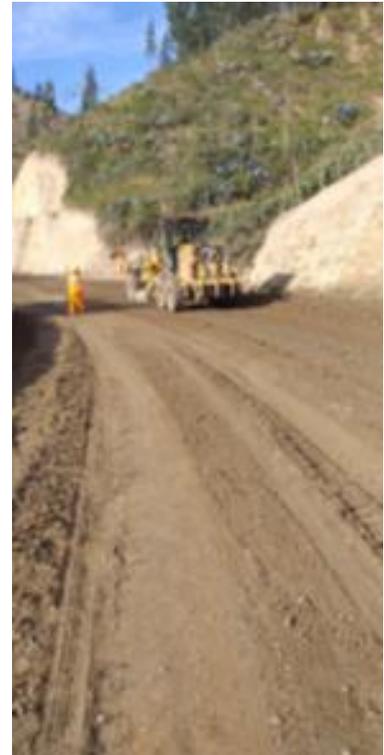
**Actividades:**  
PROGRESIVA KM. 221+830 A KM. 221+920  
200.0 MOVIMIENTO DE TIERRAS  
210.A CONFORMACION DE TERRAPLENES

En la progresiva Km. 221+830 al Km. 221+920 se realiza la conformación de terraplenes. Se utiliza una motoniveladora, una compactadora de rodillo, un camión cisterna. Trabajan: 1 capataz, 2 operadores, 1 chofer, 2 obreros, 2 vigias.

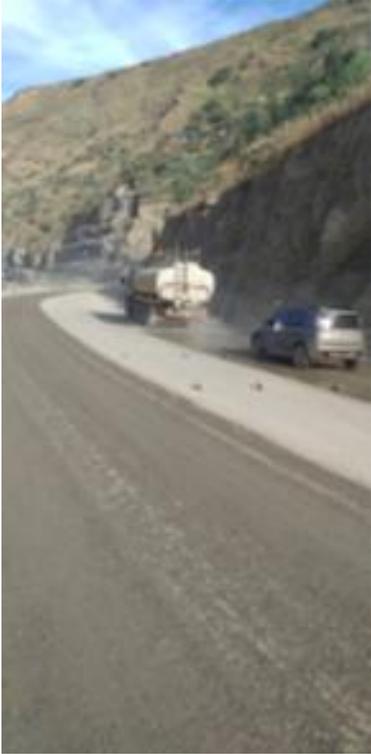
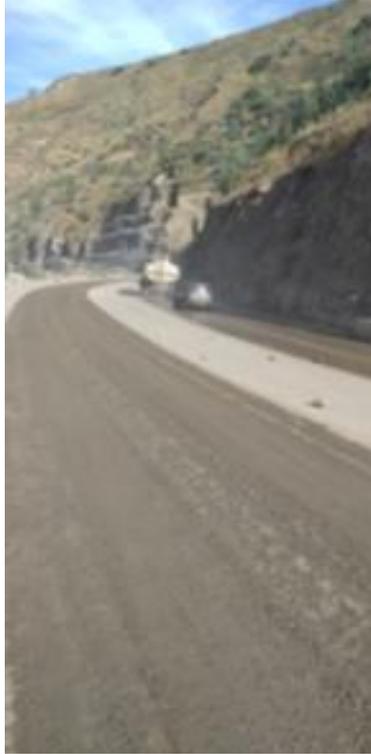
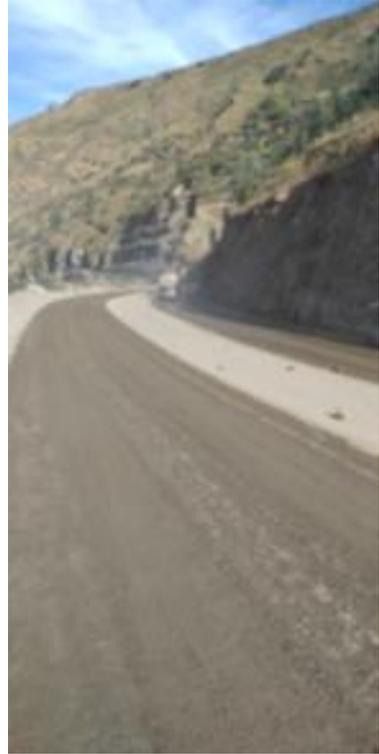
**Actividades:**  
PROGRESIVA KM. 225+000  
100.0 TRABAJOS PRELIMINARES  
103.A MANTENIMIENTO DE TRANSITO Y SEGURIDAD VIAL  
mantnimiwnro de via regado

**CDescripcion** \_\_\_\_\_ :  
En la progresiva KM. 225+000 se realiza el regado de la via como mantenimiento del transito y seguridad vial. Se utiliza un camión cisterna. Trabajan: 1 chofer y 1 ayudante

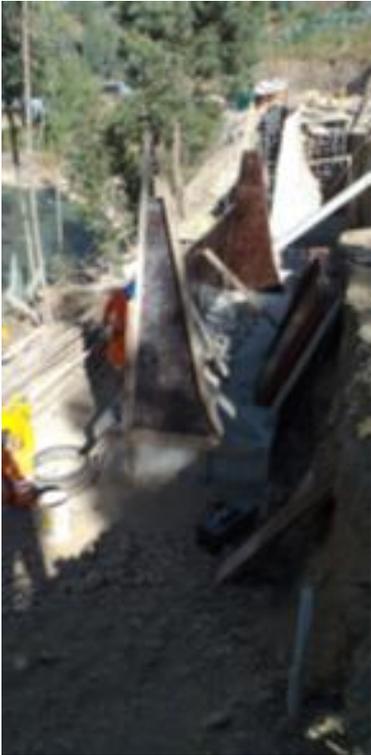
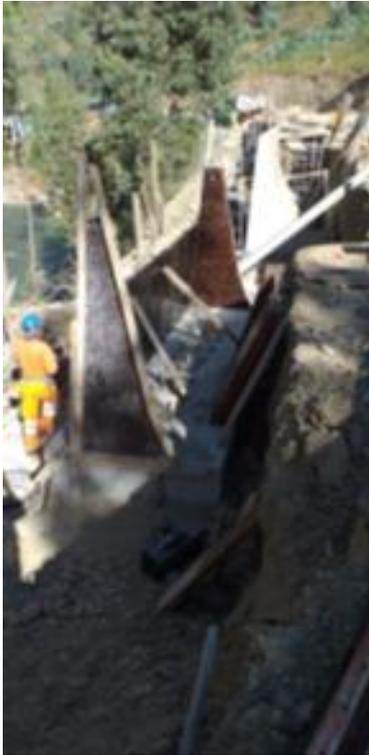
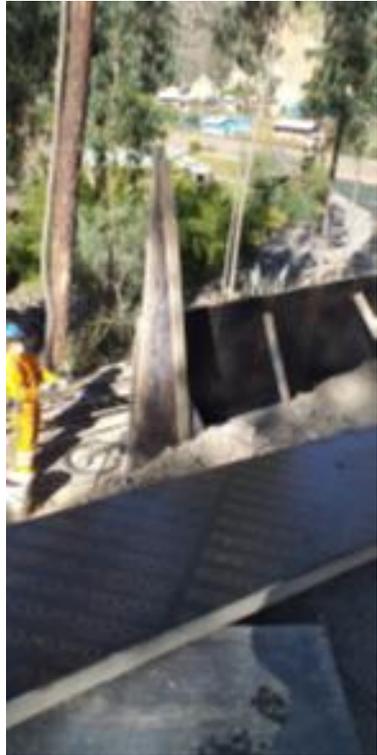
**Actividades:**  
PROGRESIVA KM. 227+960  
600.0 OBRAS DE ARTE Y DRENAJE  
612.A ENCOFRADO Y DESENCOFRADO PARA OBRAS DE ARTE

**CDescripcion** \_\_\_\_\_:  
En la progresiva KM. 227+960 se realiza el encofrado de muro ciclópeo. trabajan; 1 capataz, 2 obreros.

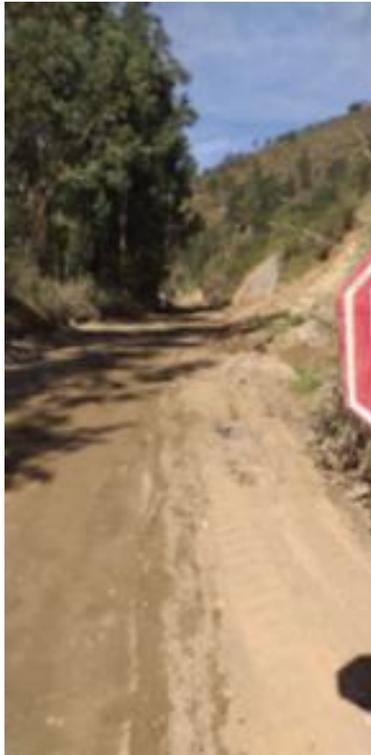
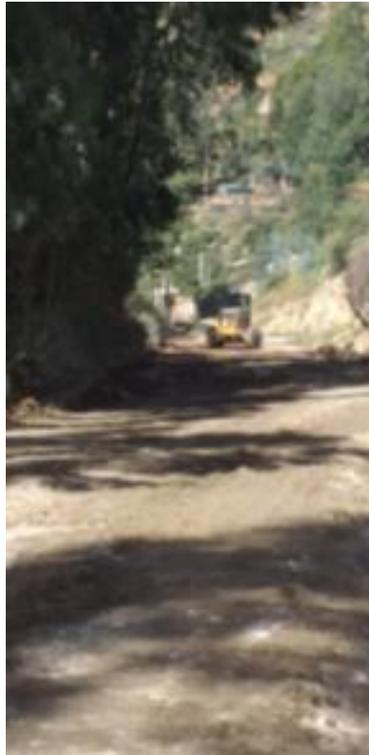
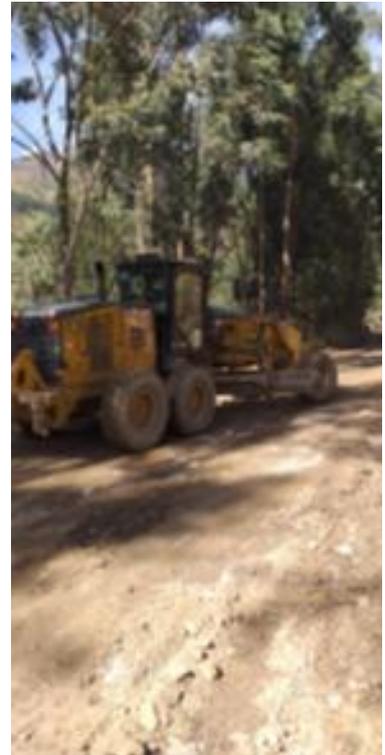
**Actividades:**  
PROGRESIVA 218+780  
100,0 TRABAJOS PRELIMINARES  
103,A MANTENIMIENTO DE TRANSITO Y SEGURIDAD VIAL  
mantenimiento

En la progresiva Km. 218+780 se realiza el mantenimiento de transito y seguridad vial. Se utiliza una motoniveladora, trabajan 1 capataz, 1 operador, 2 vigias.

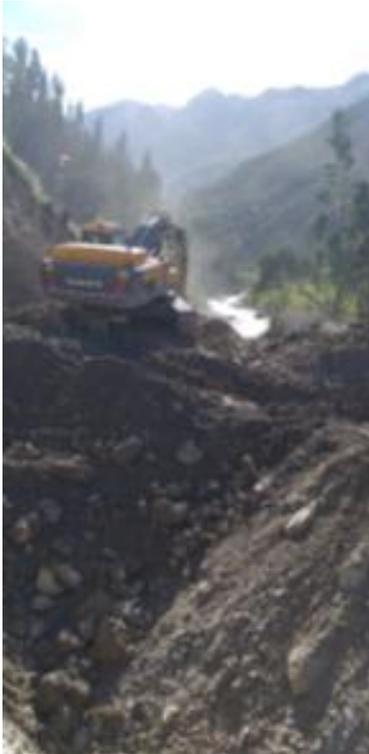
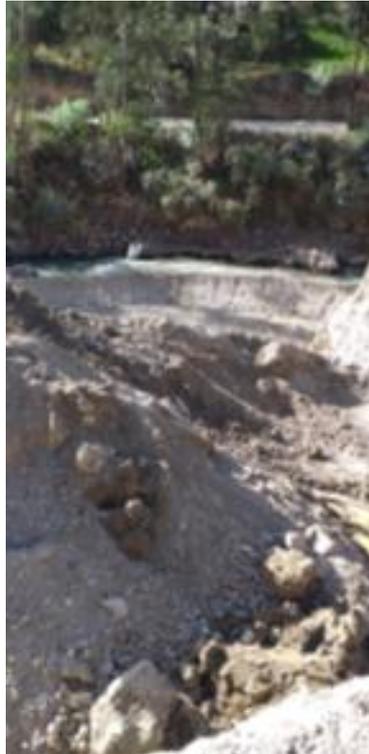
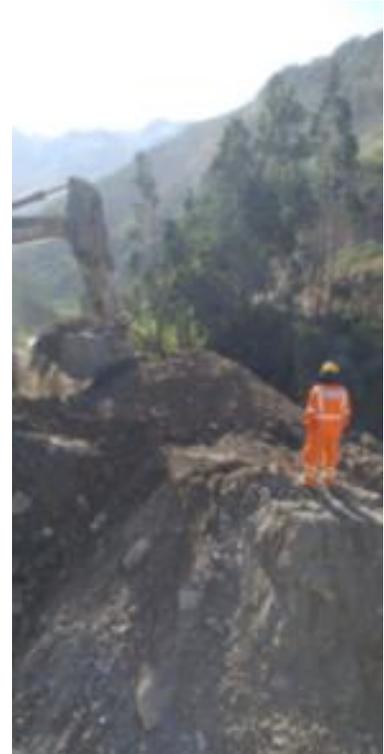
**Actividades:**  
PROGRESIVA KM. 229+934  
1100.0 PUENTES MAYORES  
1400.0 PUENTE HUARIMARCA  
1400.2 MOVIMIENTO DE TIERRAS  
601.C EXCAVACION PARA ESTRUCTURAS EN MATERIAL SECO

**CDescripcion\_\_\_\_\_:**  
En la progresiva km. 229+934 se realiza la excavación en la zona de zapata izquierda del puente mayor Huarimarca, Se utiliza una excavadora de oruga. trabajan: 1 capataz, 1 operador

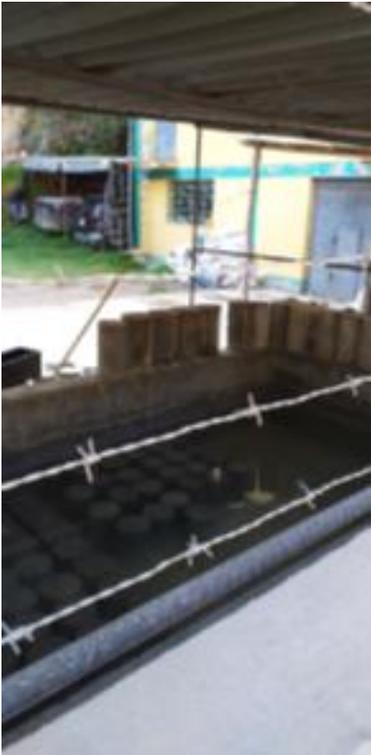
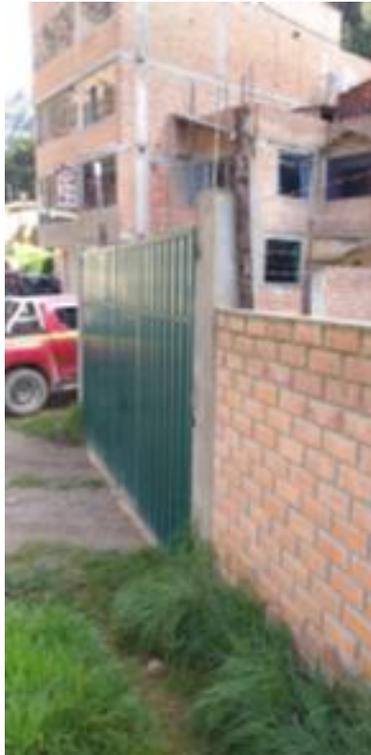
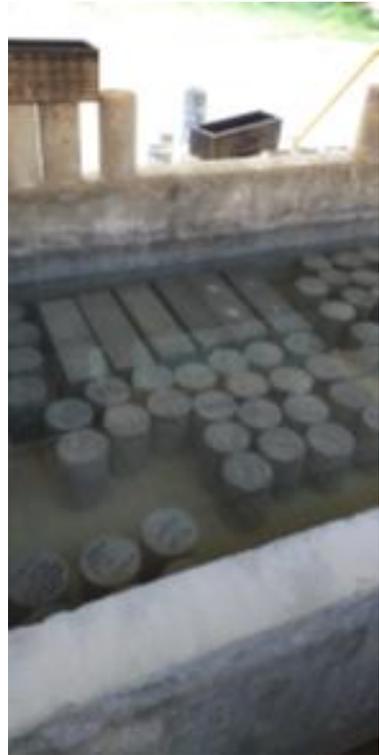
**Actividades:**  
PROGRESIVA KM. 213+480  
VISITA DE MONITOREO AL LABORATORIO DE LA SUPERVISIÓN: SIN ACTIVIDADES

**CDescripcion** \_\_\_\_\_:  
En la progresiva KM. 213+480 se realiza visita de monitoreo al laboratorio de la Supervisión y se encontró el laboratorio cerrado, sin actividades, se observo la cantidad de muestras cilindricas de concreto pendientes por sus ensayos. no se pudo verificar las condiciones de funcionamiento e inventario actual del equipo de laboratorio.

Es necesario que la Supervisión entregue el inventario actual de equipos de laboratorio correspondiente al mes de Junio 2021, para la verificación de los mismos.
