BITACORA ELECTRÓNICA DE OBRA

Confir ma Bitaco ra: Si	Nro Inform e: 105	Fecha Informe: 03-06-2021	Nombre De La Obra: Carretera Chuquicara-Puente Quiroz – Tauca-Cabana-Huandoval-Pallasca, Tramo: Tauca- Pallasca	Personal Encargado: NATALY SUSI CABALLON PAUCAR
---	-------------------------------------	-------------------------------------	---	---

INFORME DIARIO N°105-2021-MNT. TAUCA-PALLASCA/NSCP

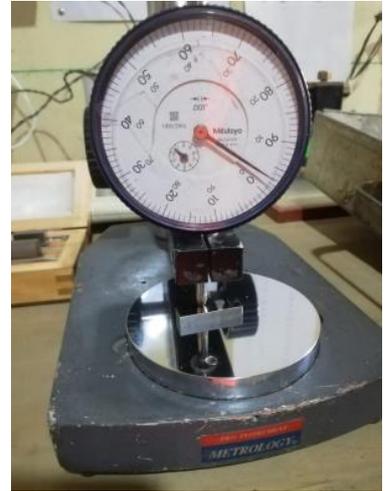
CALIBRACIÓN DE EQUIPOS DE LABORATORIO DE LA SUPERVISIÓN "HOB CONSULTORES".

TÉCNICO ENCARGADO DE LA CALIBRACIÓN: JESÚS QUINTO CULQUICONDOR DE LA EMPRESA CEM INDUSTRIAL; ES ESPECIALISTA EN CALIBRAR EQUIPOS DE COMO, ODÓMETRO, ESCLERÓMETRO, SPEEDY, ETC.

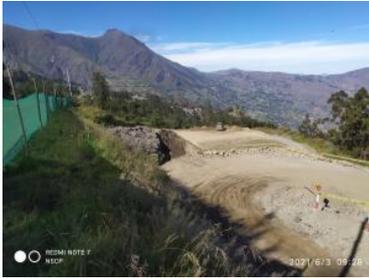
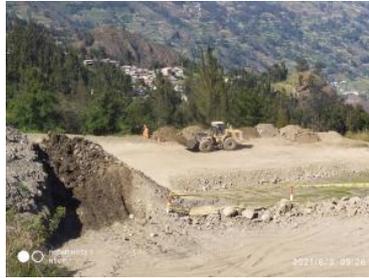
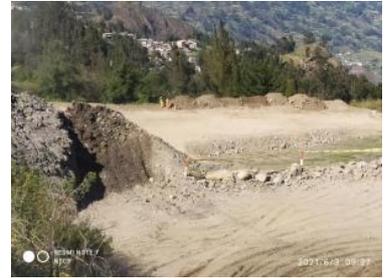
3

ACOPIO PROVISIONAL UBICADO EN EL KM 20+600.
-ACOPIO DEL MATERIAL CORTADO DEL KM 11+320.

MO: 1 CONTROLADOR, 1 PERSONAL DE PISO, 10 OPERARIOS.
EM: 1 CARGADOR FRONTAL, 9 VOLQUETES

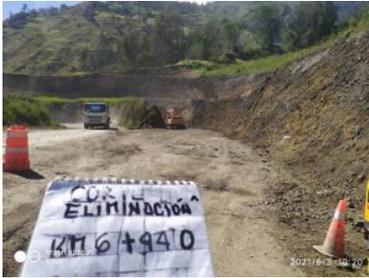
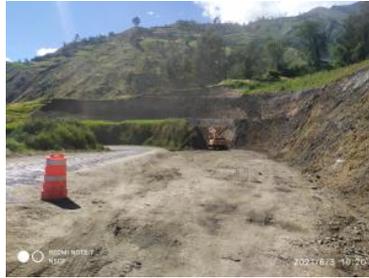
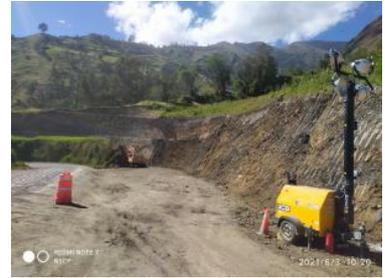
4

EN EL KM 6+940 NO HAY ACTIVIDADES YA QUE LA EXCAVADORA SOBRE ORUGA PRESENTA FALLAS MECÁNICAS.

MO: 1 OFICIAL, 1 PERSONAL DE PISO, 1 OPERADOR, 2 VIGÍAS.
EM: 1 EXCAVADORA SOBRE ORUGA (INOOPERATIVA)

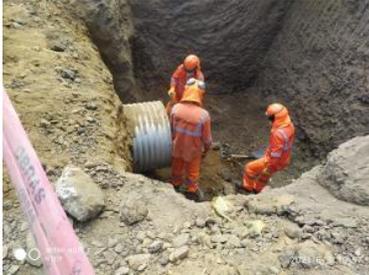
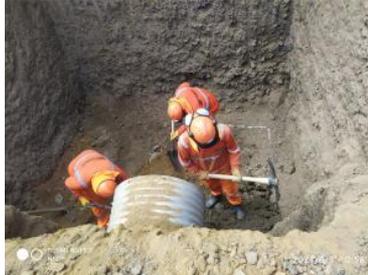
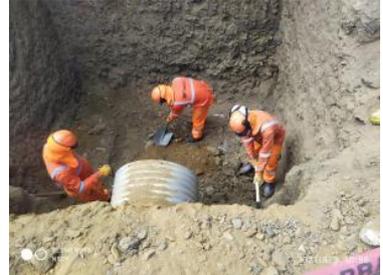
5

- TRAZO Y REPLANTEO PARA ZAPATA DE CAJA RECEPTORA Y ALERO DEL CABEZAL DE LA ALCANTARILLA TMC \varnothing 36" UBICADO EN EL KM 2+440.
- EXCAVACIÓN PARA ZAPATA DE CAJA RECEPTORA Y ALERO DEL CABEZAL DE LA ALCANTARILLA TMC \varnothing 36" UBICADO EN EL KM 2+440.

MO: 1 TOPOGRAFO, 3 AUXILIARES DE TOPOGRAFÍA, 1 CAPATAZ, 3 PEONES.
EM: 1 ESTACIÓN TOTAL, 2 PRISMAS, HERRAMIENTAS MANUALES

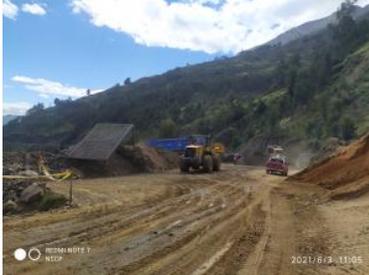
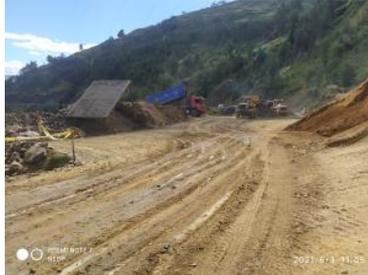
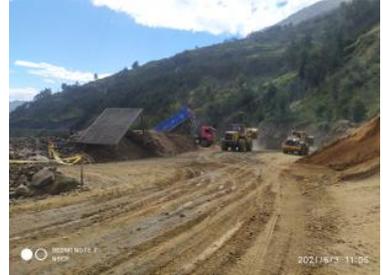
Actividades:
ACOPIO PROVISIONAL KM 1+500.
-ÁREA DE ZARANDEO PARA OBTENER MATERIAL DE RELLENO Y OVER.
-MATERIAL ACOPIADO DEL CORTE DEL KM 10+960.

MO: 1 CAPATAZ, 2 PERSONAL DE PISO, 8 PERADORES, 2 VIGÍAS.
EM: 2 CARGADORES FRONTALES, 6 VOLQUETES (CON MATERIAL DEL CORTE DEL KM 10+960).

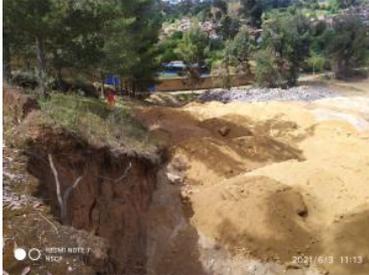
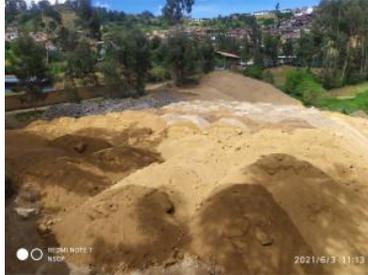
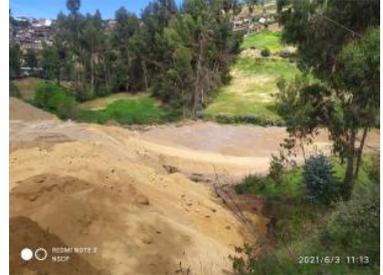
7

ACOPIO PROVISIONAL EN DME N°16 UBICADO EN EL KM 00+500, DEL MATERIAL ZARANDEADO DEL ACOPIO KM 1+500 Y DEL MATERIAL CORTADO (DEL KM 4+280).

MO: 1 CONTROLADOR, 9 OPERADORES, 2 VIGÍAS.
EM: 1 CARGADOR FRONTAL, 8 VOLQUETES.
- 2 VOLQUETES DE MATERIAL ZARANDEADO (OVER) DEL KM 1+500.
- 6 VOLQUETES DE MATERIAL DE ARENA DEL CORTE DEL KM 4+780

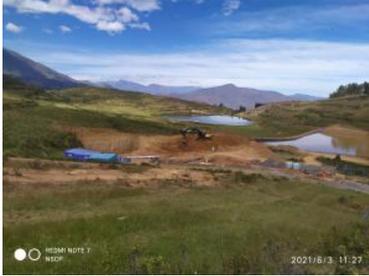
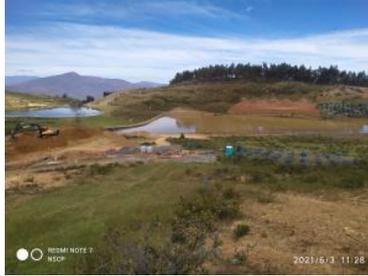
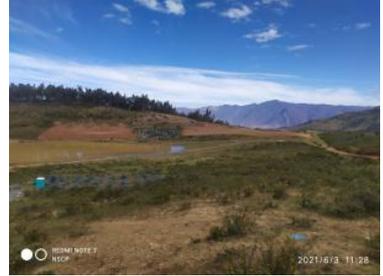
8

-Trabajos de desbroce, excavación y habilitación para el área de lavado, acopio y chancado en Laguna Cochapampa (propiedad privada). Conformación de Dique, es necesario mencionar que estos trabajos se están realizando sin autorización de Supervisión.

AMPLIACIÓN DE ACCESO PARA LA LAGUNA COCHAPAMPA (AREA PROYECTADO PARA LAVADO DE ARENA, ACOPIO, ZARANDEO Y CHANCADO).

MO: 1 CAPATAZ, 2 VIGÍAS, 1 OPERADOR.
EM: 1 EXCAVADORA SOBRE ORUGA.

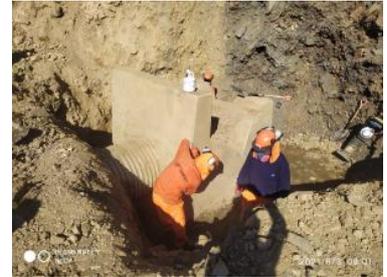
9

RELLENO Y COMPACTADO DE CAJA DE ENTRADA DE ALCANTARILLA TMC \varnothing 36
KM 31+020.
DENSIDAD DE CAMPO MÉTODO CONO DE ARENA.

MO: 1 TÉCNICO DE CONTROL DE CALIDAD, 2 AUXILIARES DE CONTROL DE
CALIDAD (SUPERVISIÓN Y CONTRATISTA), 1 CAPATAZ, 4 PEONES, 1 OPERADOR,
2 VIGÍAS.

EM: 4 VIBRO COMPACTADORES, 1 MINICARGADOR (BOBCAD), EQUIPO DE
DENSIDAD DE CAMPO, HERRAMIENTAS MANUALES.

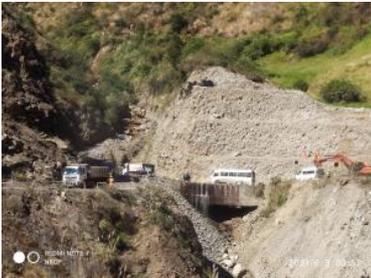
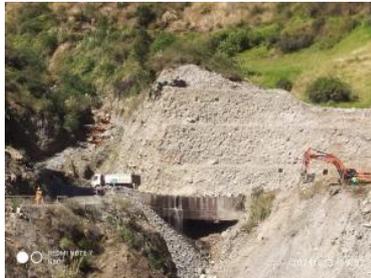
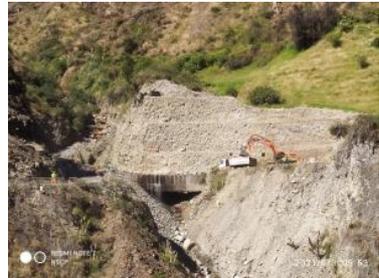
10

Actividades:
CORTE Y ELIMINACIÓN EN EL KM 11+320.

CDescripcion _____:
MO: INGENIERO ASISTENTE DE PRODUCCIÓN, 1 INGENIERO CONTROLADOR DE MAQUINARIA, 2 CAPATAZ, 2 PERSONAL DE PISO, 1 TOPOGRAFO, 11 OPERADORES, 2 PREVENCIÓNISTAS.
EN: 1 EXCAVADORA SOBRE ORUGA, 1 CARGADOR FRONTAL, 9 VOLQUETES, 1 ESTACIÓN TOTAL, 1 PRISMA.

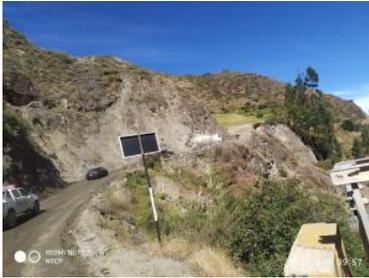
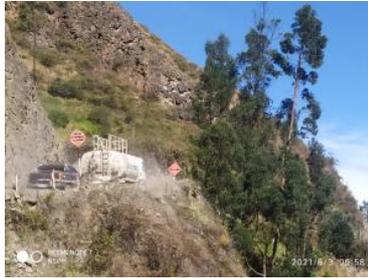
11

Actividades:
RIEGO PARA MINIMIZAR EL POLVO EN EL KM 6+940.

CDescripcion_____:
MO: 1 OPERADOR.
EM: 1 TANQUE CISTERNA

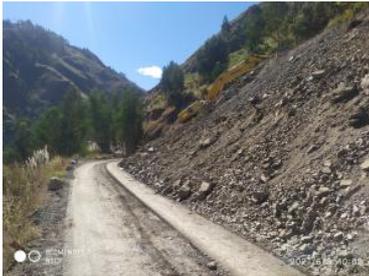
12

Actividades:
CORTE Y ELIMINACIÓN EN EL KM 10+960.

CDescripcion_____:
MO: 1 CAPATAZ, 1 PERSONAL DE PISO, 11 OPERADORES, 2 VIGÍAS.
EM: 1 EXCAVADORA SOBRE ORUGA, 10 VOLQUETES.

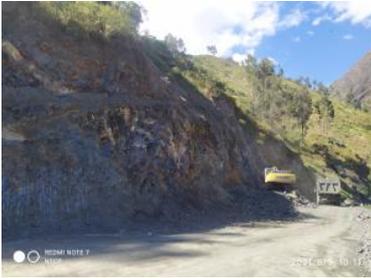
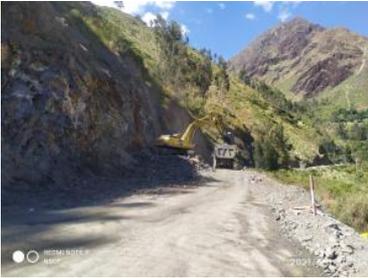
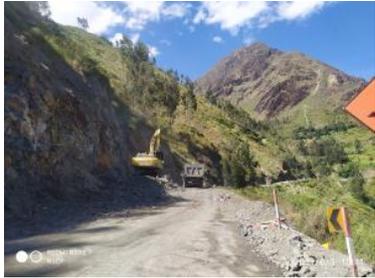
13

Actividades:
CORTE Y ELIMINACIÓN EN EL KM 8+450.

CDescripcion_____:
MO: 1 OFICIAL, 1 PERSONAL DE PÍSO, 9 OPERADORES, 2 VIGÍAS.
EM: 1 EXCAVADORA SOBRE ORUGA, 8 VOLQUETES.

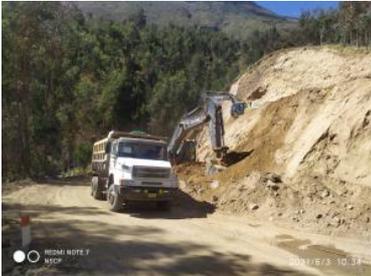
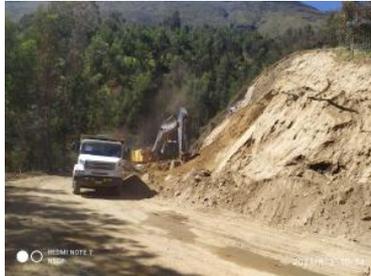
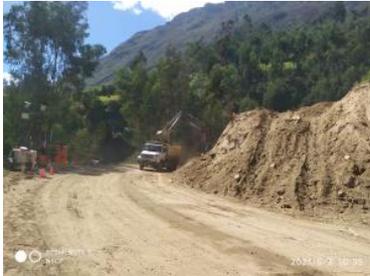
14

Actividades:
CORTE Y ELIMINACIÓN EN EL KM 4+780 (CORTE KM 4+750 - KM 4+820).

CDescripcion_____:
MO: 1 INGENIERO ASISTENTE, 1 CAPATAZ, 2 PERSONAL DE PISO, 13 OPERADORES, 2 VIGÍAS.
EM: 1 EXCAVADORA SOBRE ORUGA, 12 VOLQUETES.
- SUBCONTRATA "ENTREVÍAS"

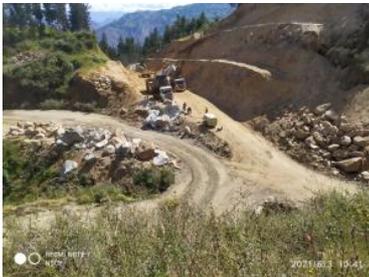
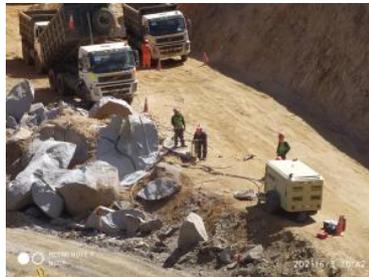
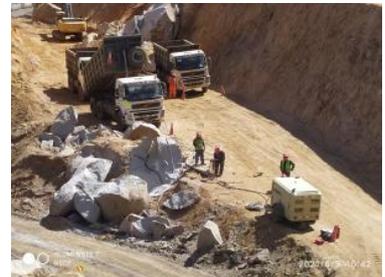
15

PERFORACIÓN EN ROCA EN EL KM 4+500.

MO: 1 OPERADOR, 2 PEONES.
EM: 1 PERFORADORA.

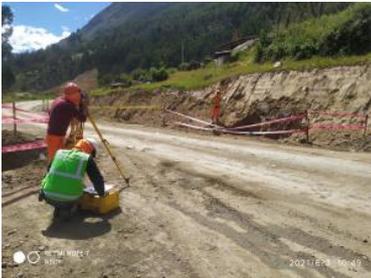
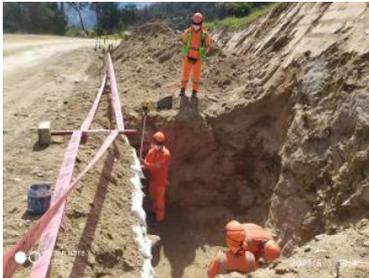
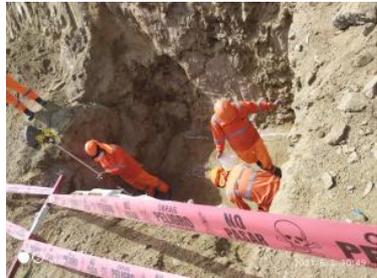
16

Actividades:
-TRAZO Y REPLANTEO PARA ZAPATA DE CAJA RECEPTORA Y ALERO DEL CABEZAL DE LA ALCANTARILLA TMC Ø 36" UBICADO EN EL KM 3+816.
-EXCAVACIÓN PARA ZAPATA DE CAJA RECEPTORA Y ALERO DEL CABEZAL DE LA ALCANTARILLA TMC Ø 36" UBICADO EN EL KM 3+816.

CDescripcion _____ :
MO: 1 TOPOGRAFO, 3 AUXILIARES DE TOPOGRAFÍA, 1 CAPATAZ, 3 PEONES.
EM: 1 ESTACIÓN TOTAL, 2 PRISMAS, HERRAMIENTAS MANUALES

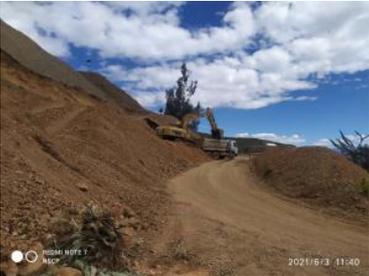
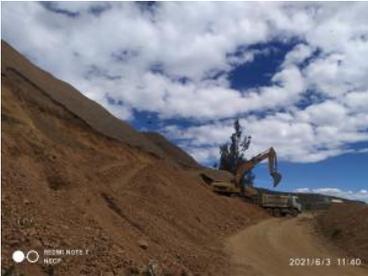
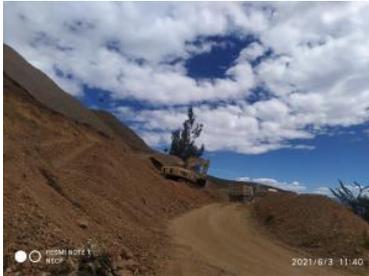
17

Actividades:
TRANSPORTE DE MATERIAL DE LA CANTERA LLAPO UBICADO EN EL -0.63 KM HACIA EL ÁREA DE ACOPIO DE LA LAGUNA COCHAPAMPA.

CDescripcion_____:
MO: 1 CAPATAZ, 1 PERSONAL DE PISO, 2 VIGÍAS, 1 OPERADOR.
EM: 1 EXCAVADORA SOBRE ORUGA, 3 VOLQUETES.
-TRASLADO DE MATERIAL A LA LAGUNA COCHAPAMPA

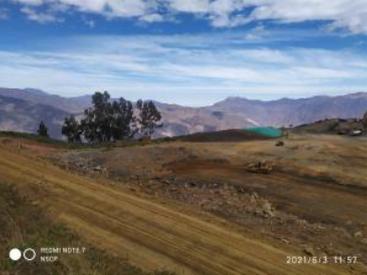
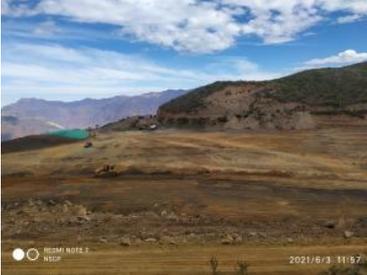
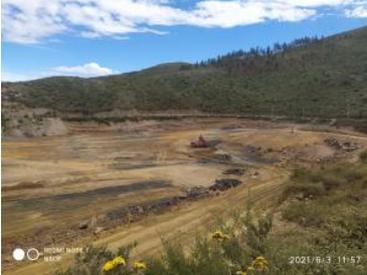
18

Actividades:
-EXTENDIDO DE MATERIAL, CONFORMACIÓN DE PLATAFORMA EN DME1 HUACHASPINA APROBADA EN EL ADICIONAL N° 01, UBICADO A -6.7 KM DEL INICIO DEL TRAMO KM 0+000 (TAUCA) .

CDescripcion_____:
MO: 2 CONTROLADORES, 32 OPERADORES, 2 VIGÍAS.
EM: 1 TRACTOR SOBRE ORUGA, 28 VOLQUETES, 2 LUMINARIAS, 2 CISTERNAS CON COMBUSTIBLE, 1 CISTERNA CON AGUA.

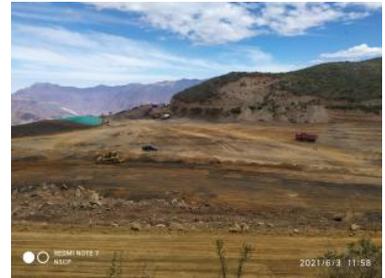
19

-EXTENDIDO DE MATERIAL, CONFORMACIÓN DE PLATAFORMA EN DME1. HUACHASPINA APROBADA EN EL ADICIONAL N° 01, UBICADO A -6.7 KM DEL INICIO DEL TRAMO KM 0+000 (TAUCA) .

MO: 2 CONTROLADORES, 32 OPERADORES, 2 VIGÍAS.
 EM: 1 TRACTOR SOBRE ORUGA, 28 VOLQUETES, 2 LUMINARIAS, 2 CISTERNAS CON COMBUSTIBLE, 1 CISTERNA CON AGUA.

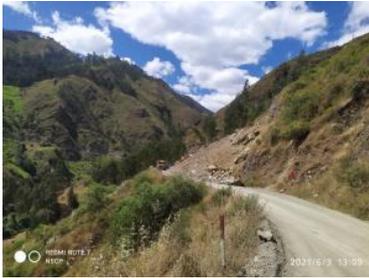
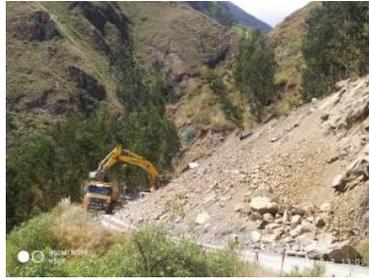
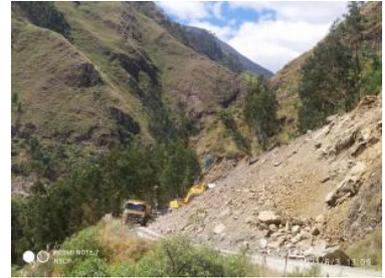
20

CORTE Y ELIMINACIÓN EN EL KM 10+960.

MO: 1 CAPATAZ, 1 PERSONAL DE PISO, 11 OPERADORES, 2 VIGÍAS.
EM: 1 EXCAVADORA SOBRE ORUGA, 10 VOLQUETES.

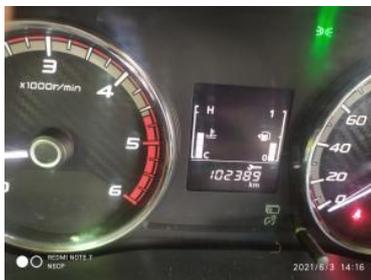
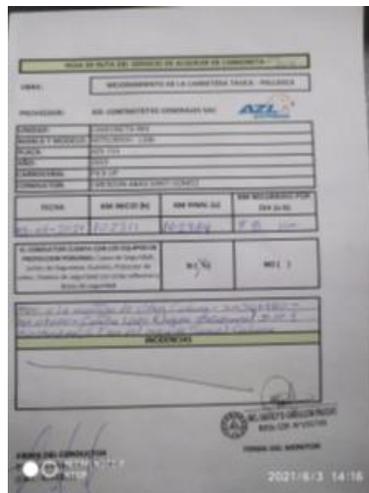
21

Actividades:
 CONTROL DEL KILOMETRAJE DE LA CAMIONETA.

CDescripcion_____:
 CONTROL DEL KILOMETRAJE DE LA CAMIONETA PARA LOS TRABAJOS DE MONITOREO.
